**Søknad om utdyping ved kai ved eignedom gnr-bnr 122-9 og 122-11 i Ålesund kommune**

26-2110 Utdjuping av sjøbotn -Tonningsgate 17, 19 - 122/11 Ålesund  
kommune- Mariteme Servicebase as

## SEDIMENTUNDERSØKELSE OG TILTAKSVURDERINGER

UTDYPING AV KAI VED STEINVÅGSUNDET,  
ÅLESUND

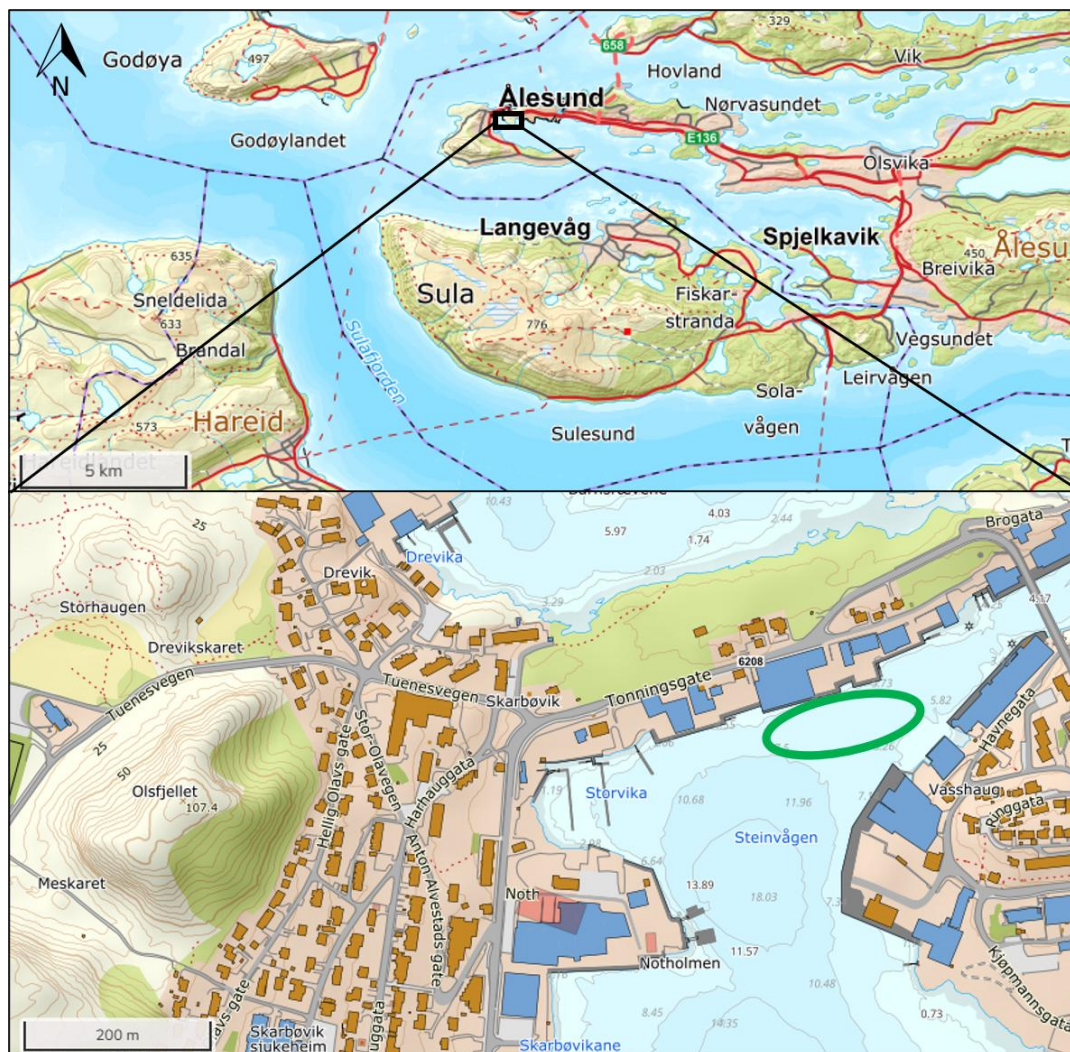
Figur 1 Oversiktskart for tiltaksområdet ved Steinvågsundet i Alesund (Grønn ellipse). Kart er hentet fra norges-kart.no.

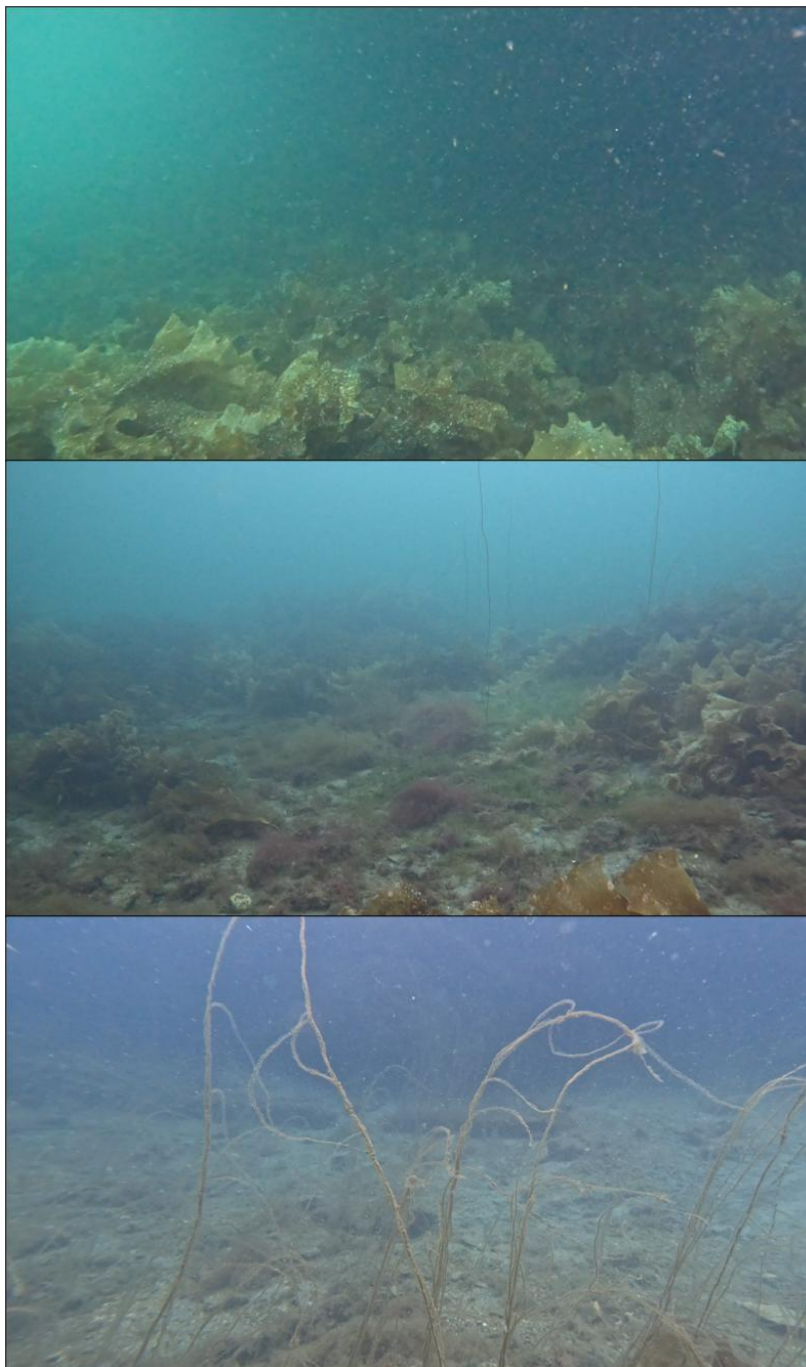
Eksempelfoto av sjøbunn langs utdypningsarealet, tatt under dykkerundersøkelse den 15.06.2026.

En dykkerundersøkelse har vist at det er lite sediment i området utenfor dagens kaifylling. Det er eksponert fjell enkelte steder, og ellers varierende overdekning opp til 70 cm under overflate sjøbunn. I områdene hvor det er overdekning består denne hovedsakelig av stein/blokker, og noe mudder med stein i enkelte områder. Det er mye tang og tare på sjøbunn, som trives best på stein og fjellbunn. Figur 3 viser foto av sjøbunn innenfor utdypningsarealet.

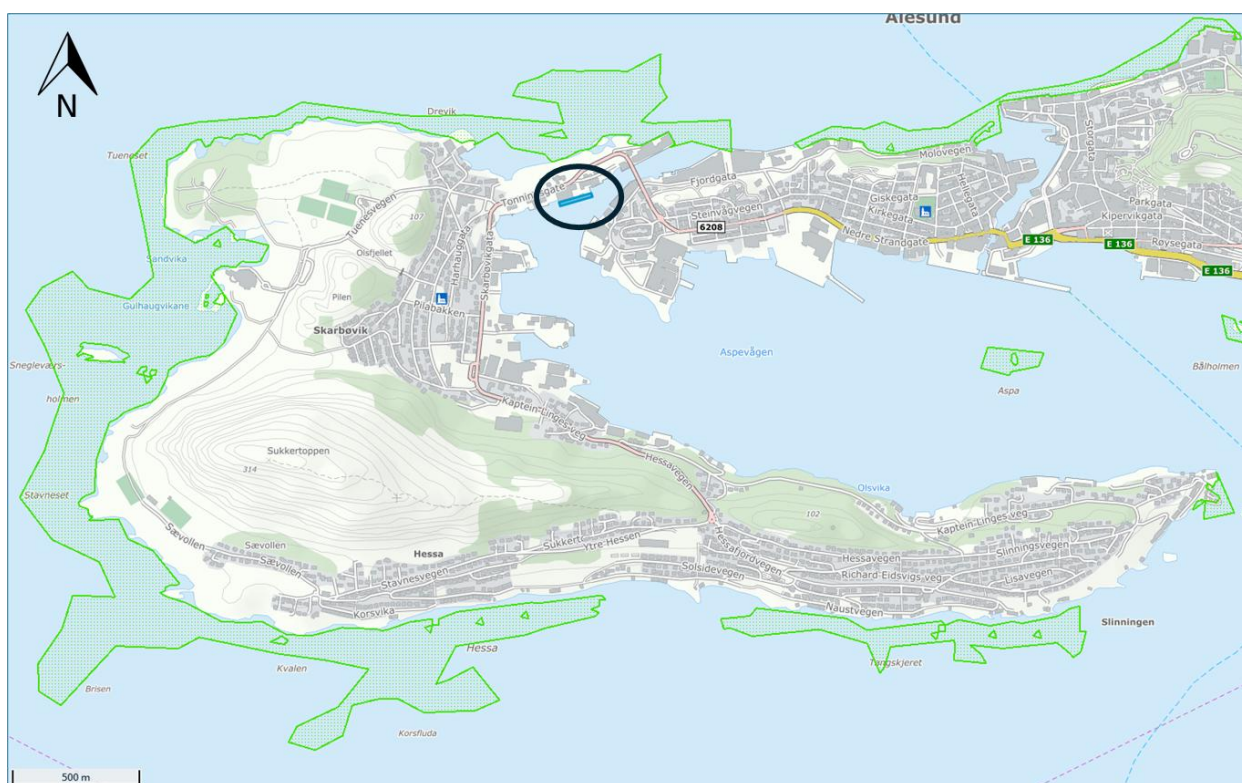
Figur 4 Registrerte forekomster av større tareskogformasjon. Tiltaksområdet er markert med blått rektangel innenfor svart sirkel. Utklipp er hentet fra kystinfo.no.

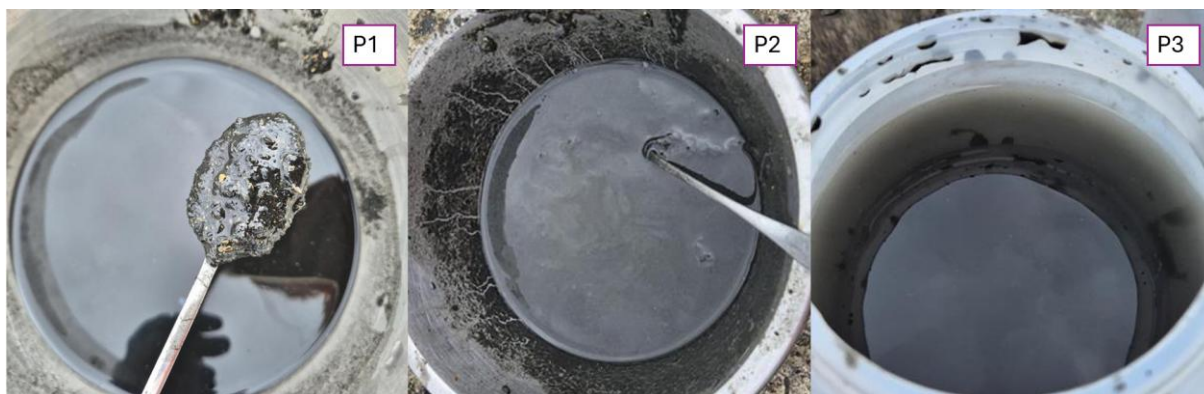
Figur 8 Eksempelfoto av sediment samlet opp med prøvetakingsrør vha. dykker den 15. juni 2026.

Prøvetaking ble gjennomført den 15. juni 2026 av innleid dykker, med veiledning og tilstedeværelse av miljørådgiver fra COWI. Prøvene ble tatt med prøvetakingsrør fra tre anviste prøvestasjoner (se kart i Figur 7) innenfor tiltaksområdet, og bestod av fire delprøver innenfor en radius av ca. 3-5 meter fra hvert prøvepunkt. I de områdene det var mulig ble det tatt prøver av sedimentet fra 0-10 cm, men i ett av prøvepunktene var det kun mulig å få opp sediment fra 0-5 cm. Prøvetatt sediment ble fraktet til land og overlevert til miljørådgiver som bearbeidet delprøvene til de tre enkelte blandprøvene. Feltnotater fra prøvetakingen er gitt i Tabell 2, og bilder er vist i Figur 8 og Figur 9.

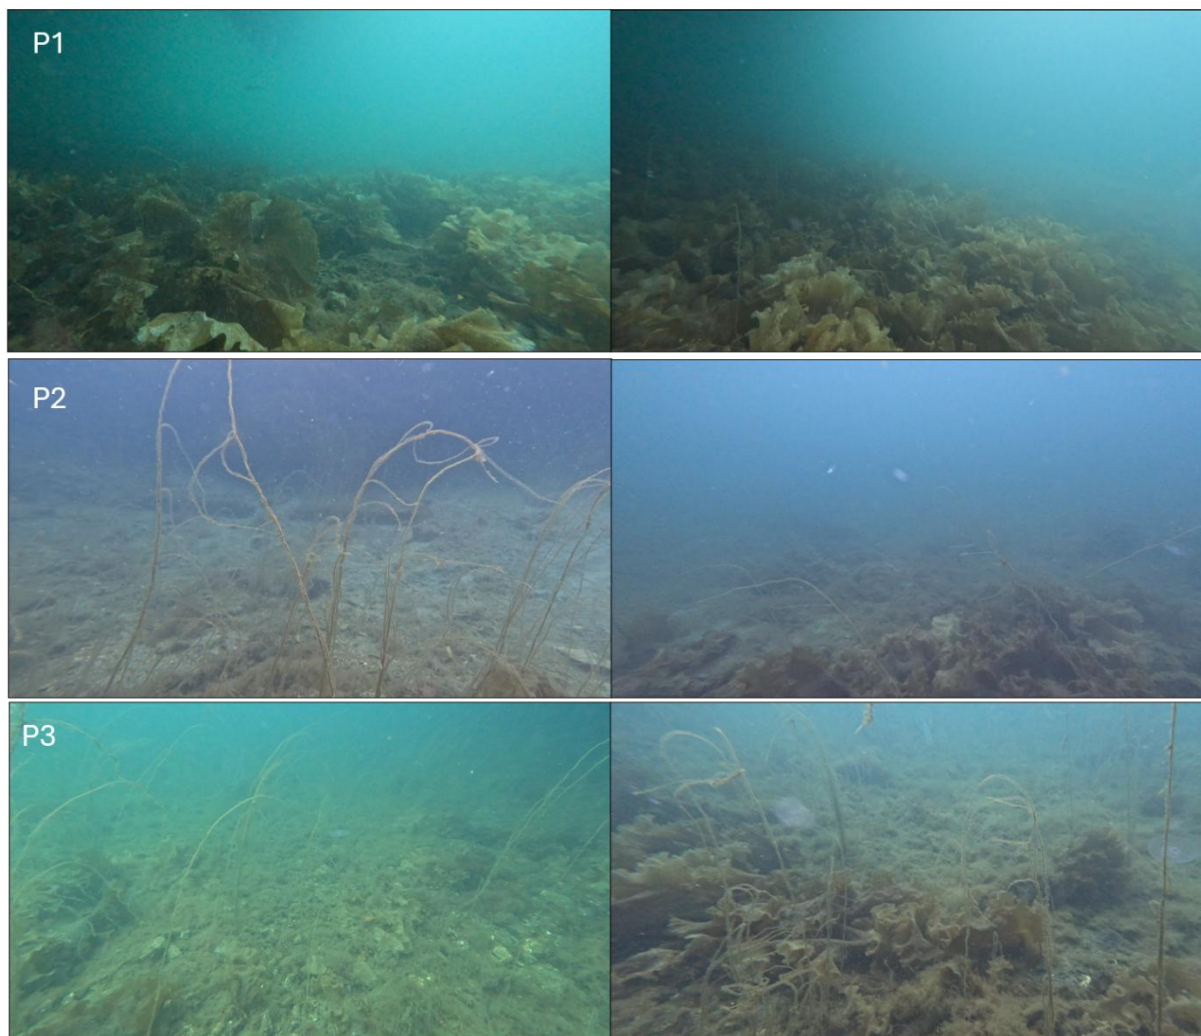
Figur 9 Dykkerfoto av sjøbunnen ved samtlige prøvetakingspunkter.

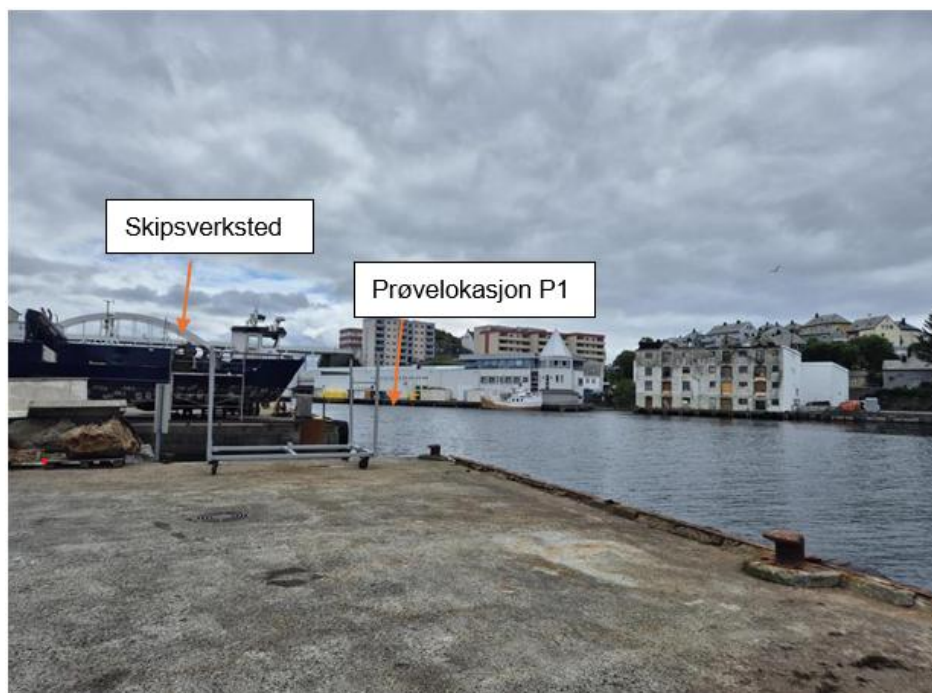
Figur 10 Skipsverksted ovenfor prøvepunkt P1.

På kaien utenfor vestsiden av tiltaksområdet er det også et skipsverksted hvor mellomstore båter tas på land og behandles (Figur 10). Det blir ikke gjennomført kjemiske behandlinger eller omfattende vedlikehold av skroget, men båtene blir trolig spylt hvilket kan løsne bunnstoff som renner ut i sjøen.

Det ble observert synlige malingsrester i sedimentprøven fra P1. På kaien ovenfor dette punktet er det et skipsverksted hvor mellomstore båter tas på land og behandles (Figur 10). Det blir ikke gjennomført kjemiske behandlinger eller omfattende vedlikehold av skroget, men båtene blir trolig spylt hvilket kan løsne bunnstoff som renner ut i sjøen.
