## ► Marin naturkartlegging: Røst fiskerihavn

Røst kommune

Datarapport

Oppdragsnr.: 52302270 Dokumentnr.: RIM02 Versjon: A01 Dato: 2023-10-10

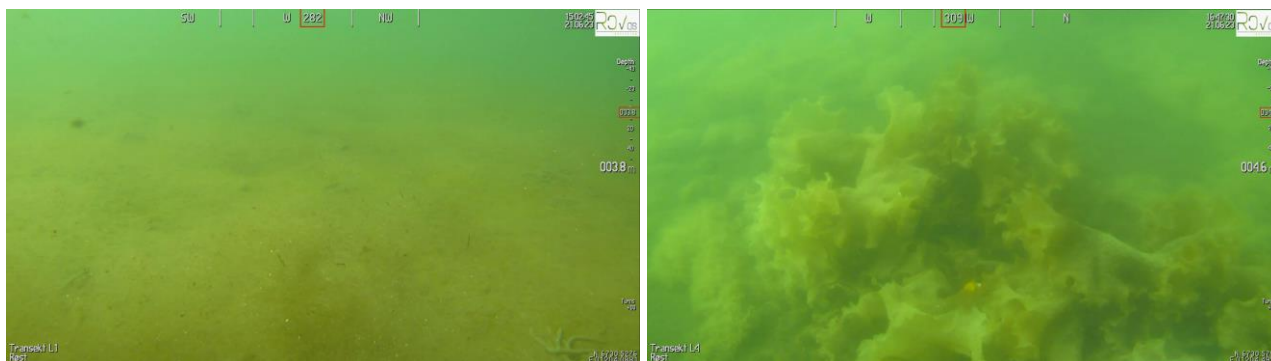
Kartlegging i tiltaksområdet i indre havn (L-1 til L-4) viste større områder med bløtbunn fra omtrent 8-4 meters dyp opp til tareskogbelte og martaum inn mot land fra omtrent 4 meter. ROV-transektene ble kun kjørt ved disse dypene.

I bløtbunnsområder ble det observert mye spor etter gravende organismer i sedimentene, samt spredte mindre klaser med sukkertare og filamentøse alger.

Figur 3-4: T.v.: Eksempelbilde som viser bløtbunnsområde inni havneområdet. T.h.: Eksempelbilde av tare i havneområdet.

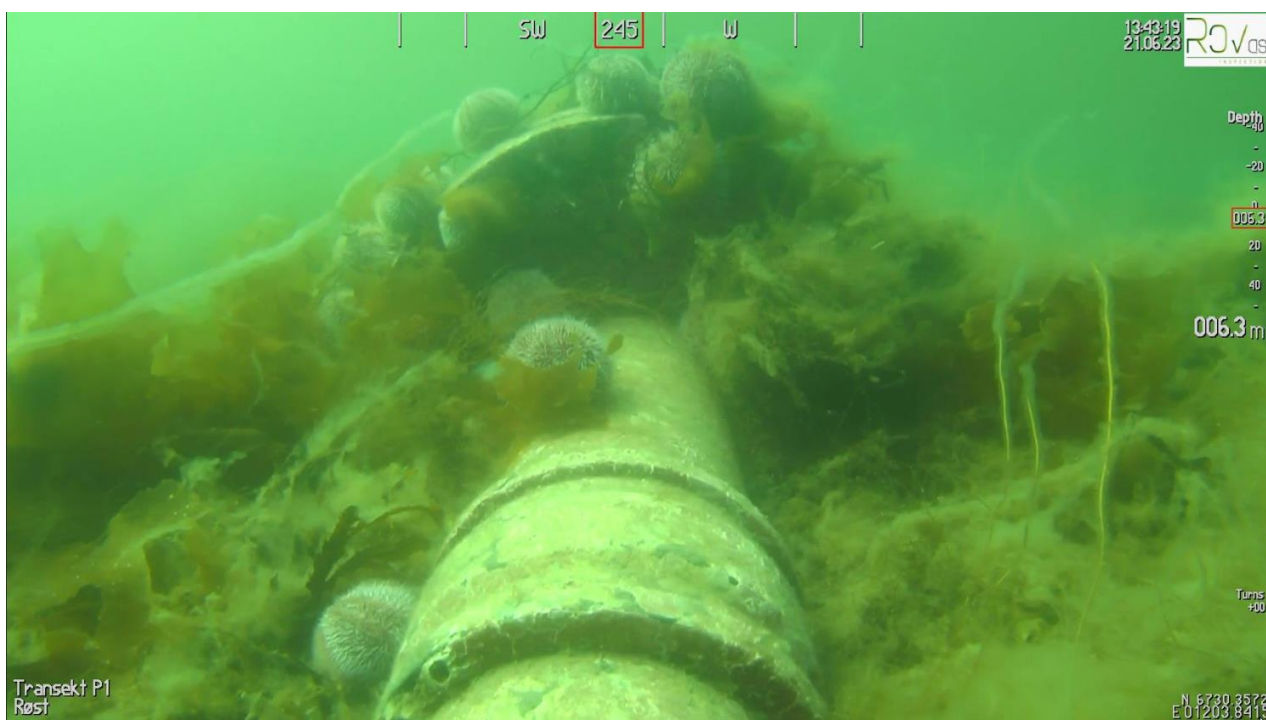
I influensområdet, utsiden av havneområdet (sørvestlig side, P-1) ble det observert svært begrodd sjøbunn som gjorde det vanskelig å konstatere bunnsubstratet her. Antagelig sandbunn ble observert fra omtrent 12,5 - 7,5 meters dyp. Fra omtrent 7,5 meter ble det observert utfylling av større stein (sprengstein). Martaum ble observert på grunnere områder inn mot land. Et rør ble observert i dette området på 6,3 meters dyp. Eksempelbilder er vist nedenfor.

Figur 3-5: Eksempelbilde som viser rør som ble observert utenfor havneområdet (P1).

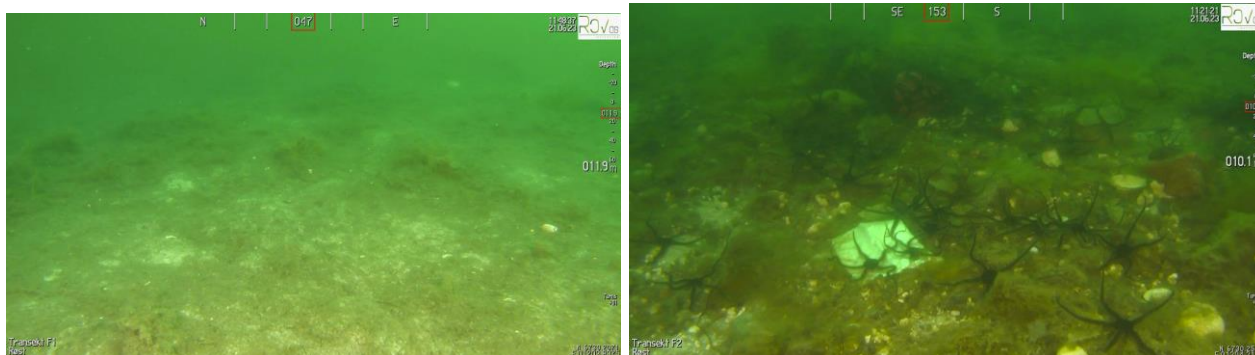
I manøvreringsfeltet ble det observert bløtbunn, områder med grovere sjøbunn med døde skjell, og hardbunn om hverandre gjennom transektene. Bløtbunn ble observert på omtrent 11-4 meter og berg, tare og martaum fra omtrent 4 meter inn mot land. Sjøbunnen delvis dekket med filamentøse alger og slangestjerner (F-2). Observerte arter var kråkeboller, sjøstjerner, kreps, krabbe og fjæremark.

Figur 3-6: T.v.: Eksempelbilde som viser bløtbunn på omtrent 11 meters dyp. T.h.: Slangestjerner på grønnauger.

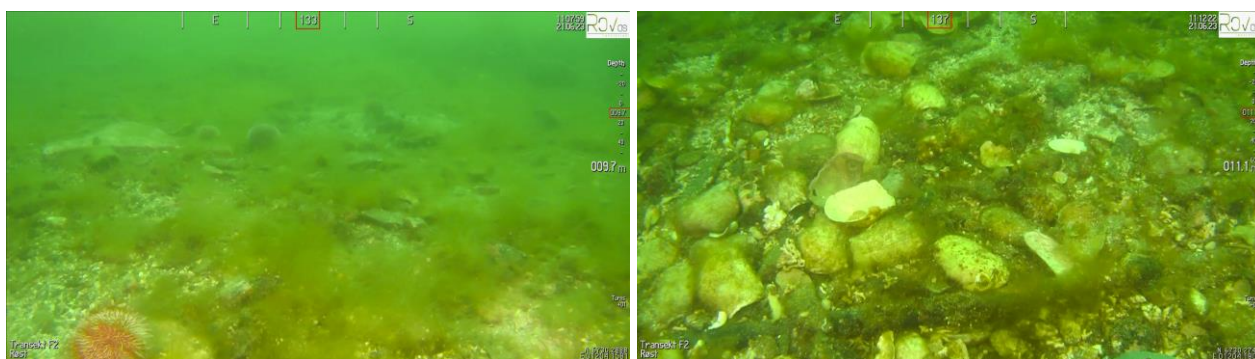
Figur 3-7: T.v.: Eksempelbilde som viser grønnauger på sjøbunnen. T.h.: skjellsandbunn med døde skjell og stein.
