Tittel: 2025/2987 Kongshaugstranda renseanlegg - søknad om tillatelse til tiltak i sjø

## MILJØGEOLOGISKE UNDERSØKELSER VED KONGSHAUGSTRANDA RENSEANLEGG

### Søknad om tillatelse til tiltak i sjø

DOKUMENTKODE: 10243684-03-RIGm-RAP-002

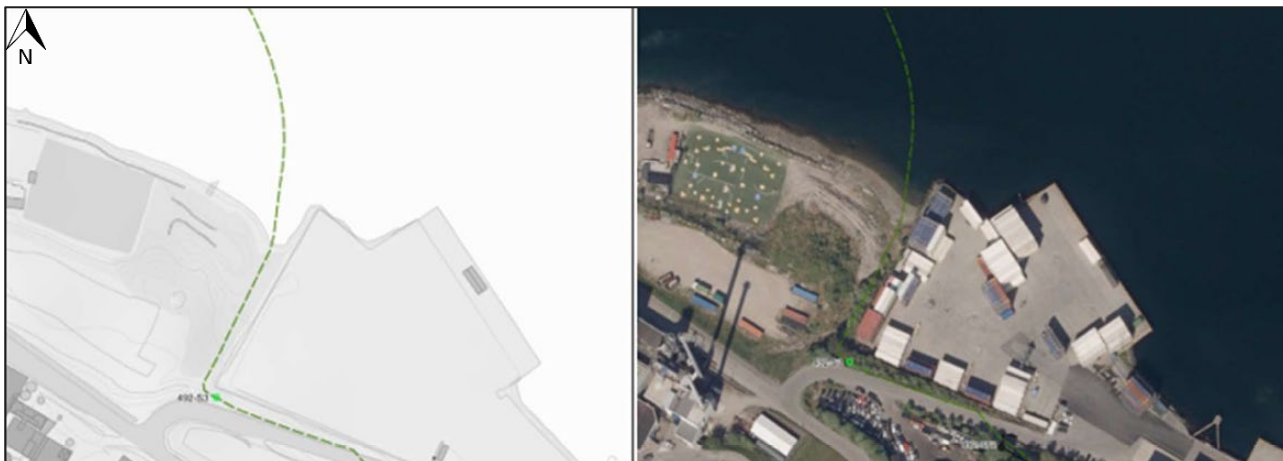
Figur 3 Kart og flyfoto som viser trasé for landtak i Breivika ved Grautneset. Kilde: Multiconsult notat 10243684-RIGm-NOT-001.

Ilandføringspunktet ligger i et industriområde ved Breivika i Ålesund kommune. Flyfoto og situasjonsplan er vist i Figur 2, og bilde som viser ilandføringsområdet er vist i Figur 3. Strandsonen er dominert av stein og grusbunn, med skrotmark i bakkant. Ilandføringspunktet vil gå parallelt med en fyllingsfront av blokkstein ut i sjø.

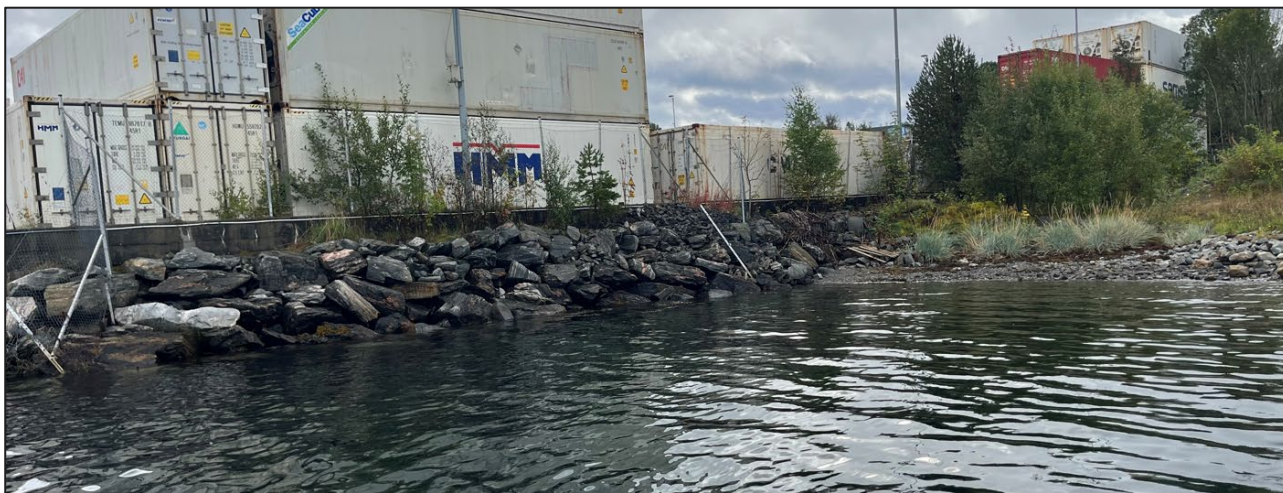
Figur 4 Område for ilandføring av rørtrase til høyre i bildet. Kilde: Multiconsult.

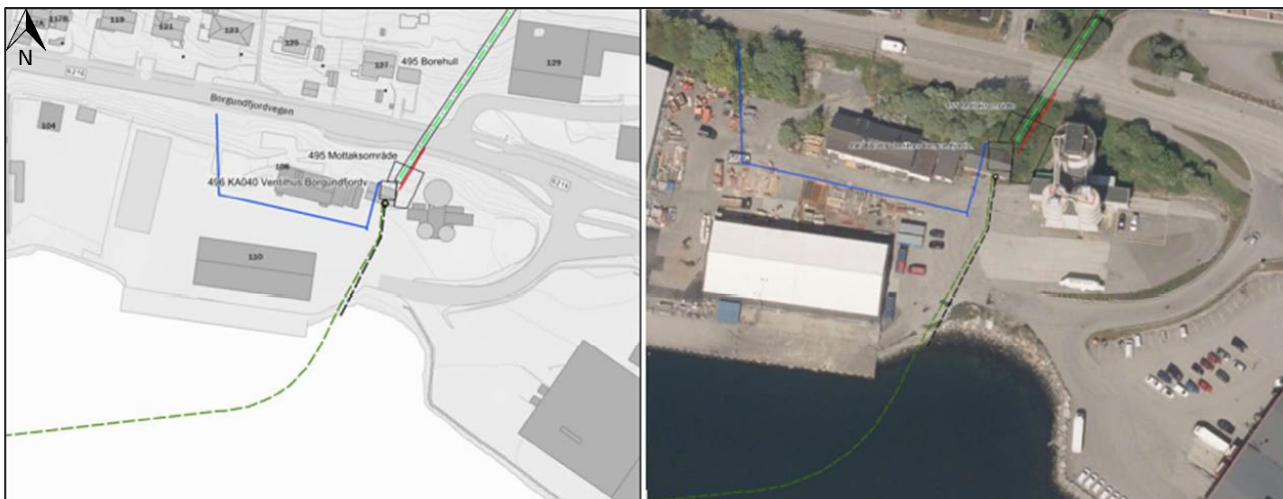
Figur 5 Situasjonsplan for lokalitet Borgundfjordvegen er vist på kart og flyfoto. Kilde: Multiconsult notat 10243684-RIGm-NOT-001.

Ilandføringspunktet ligger i et industriområde ved Borgundfjordvegen i Ålesund, på landarealer som er utfylt i sjø. Flyfoto og situasjonsplan er vist i Figur 4, og bilde er vist i Figur 5. Sjøfronten er opparbeidet med sprengsteinsfylling som er plastret med blokk, se bilde i Figur 5.

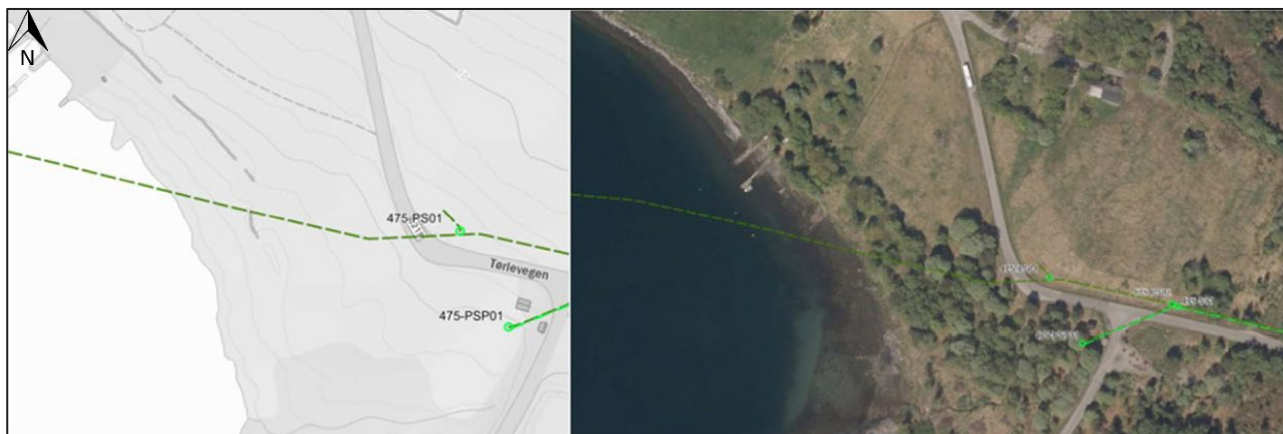
Figur 7 Kart og flyfoto over landtak i Tørlevågen. Kilde: Multiconsult notat 10243684-RIGm-NOT-001.

Ilandføringspunktet ligger ved et naturområde på Tørla i Ålesund. Strandlinja er dominert av stein og blokk som går over i grus og sandbunn. Bunnen skråner slakt ut fra land. Flyfoto og situasjonsplan er vist i Figur 6, og oversiktsbilde er vist i Figur 7.

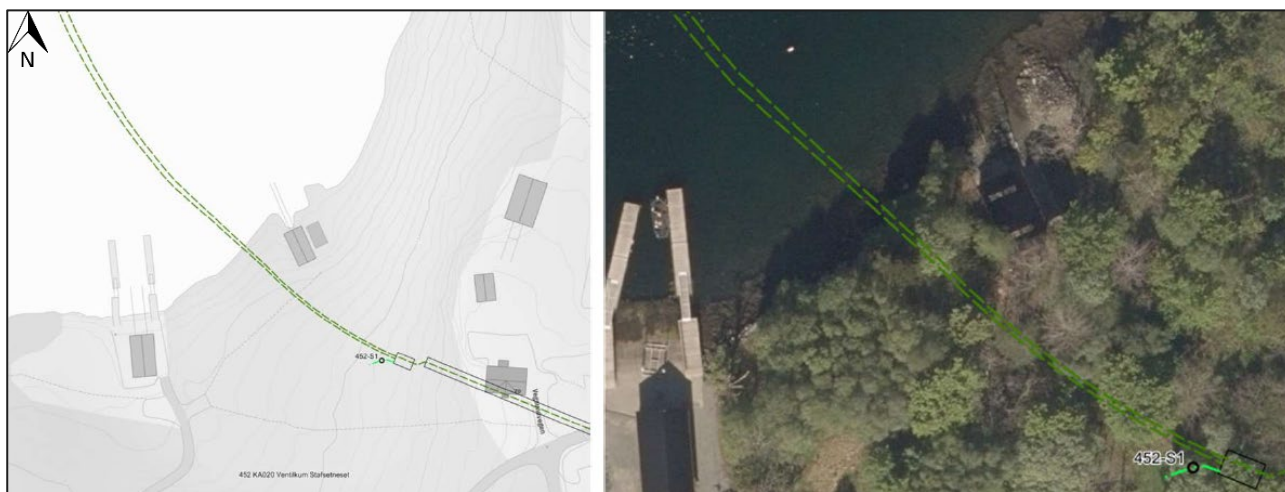
Figur 9 Kart og flyfoto over landtak ved Stafsetneset. Kilde: Multiconsult notat 10243684-RIGm-NOT-001.

Ilандføringspunktet ligger i en skog med naustbebyggelse ved Stafsetneset i Ålesund. Flyfoto og situasjonsplan er vist i Figur 8. Fjæresonen og sjøbunnen ut fra denne består av rullestein/blokkstein, se Figur 9 og Figur 10.

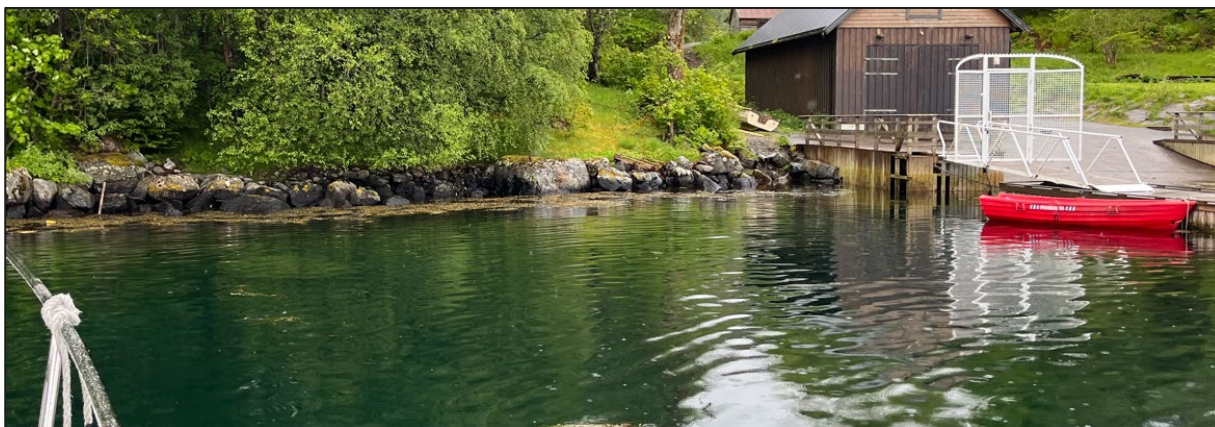
Figur 10 Oversiktsbilde.

Ved Stafsetneset består bunnen fra land av rullestein. Det ble observert små flekker uten stein der det var sandbunn, og innsamlet prøve var fra en slik liten flekk. Se bilde i Figur 10. Innsamlet prøve «Stafsetneset» bestod av bløt sand/finsand med organisk innhold og lukt av  $H_2S$ . Bilde av prøvemateriale er vist i Figur 31.

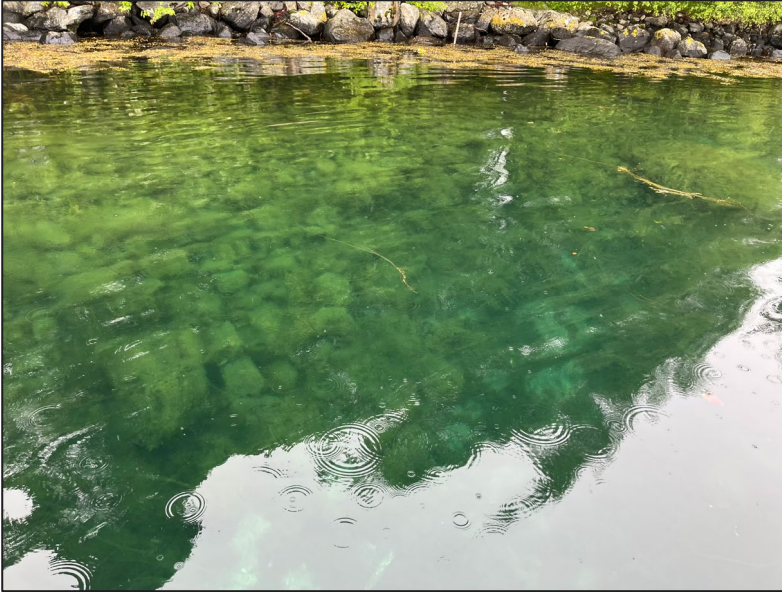
Figur 11 Bunnforholdene ved landtaket. En liten sandflekk kan skimtes til høyre i bildet som et lysere område.  
Kilde: Multiconsult

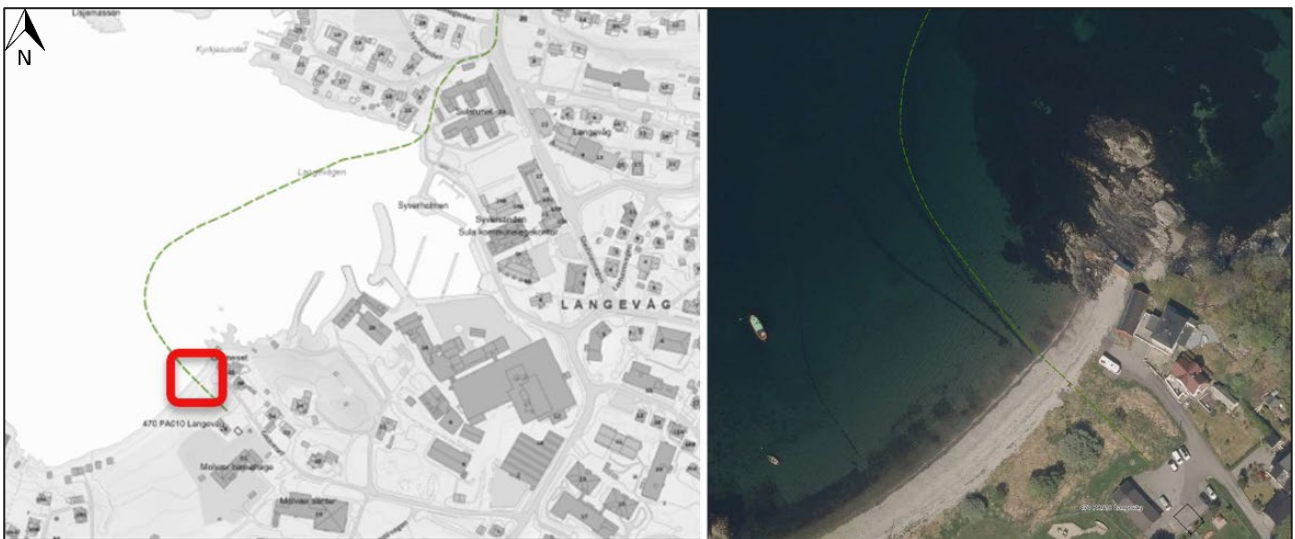
Figur 12 Kart og flyfoto over landtak ved Geilneset/Molvær. Kilde: Multiconsult notat 10243684-RIGm-NOT-002.

Ilandføringspunktet Geilneset/Molvær ligger i Langevåg i Sula kommune. Strandsonen domineres av velsortert rullestein, som går over til sandbunn. Sjøbunnen skråner sakte ut fra land. Øst for ilandføringspunktet på Geilneset er det berg i dagen.

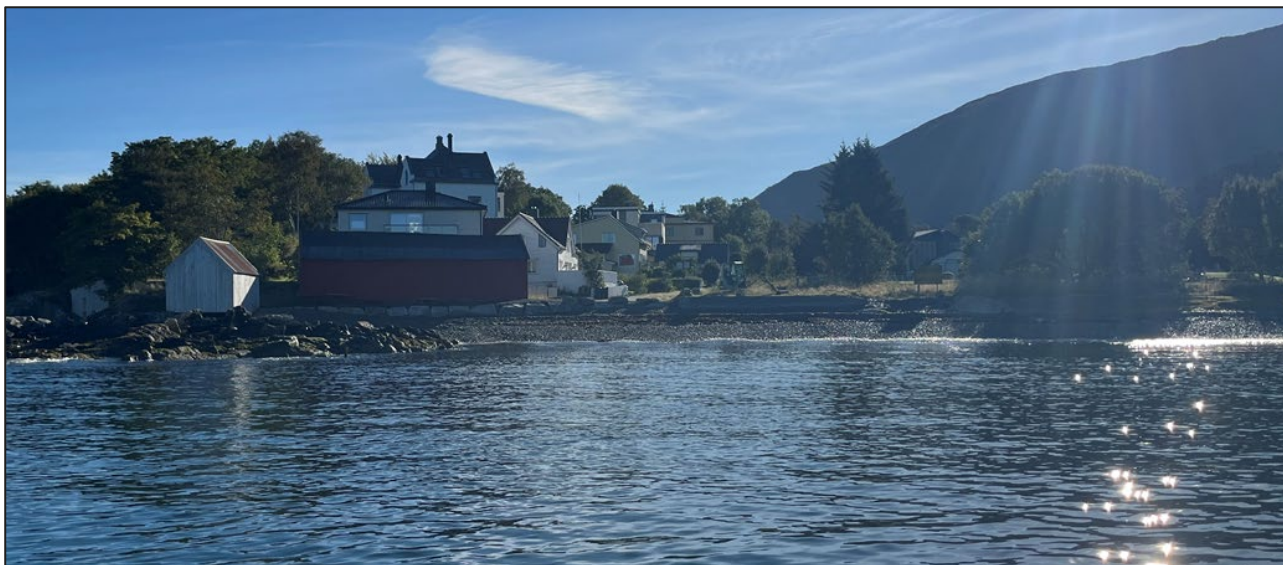
Figur 13 Bilde av området ved Molvær/Geilneset.

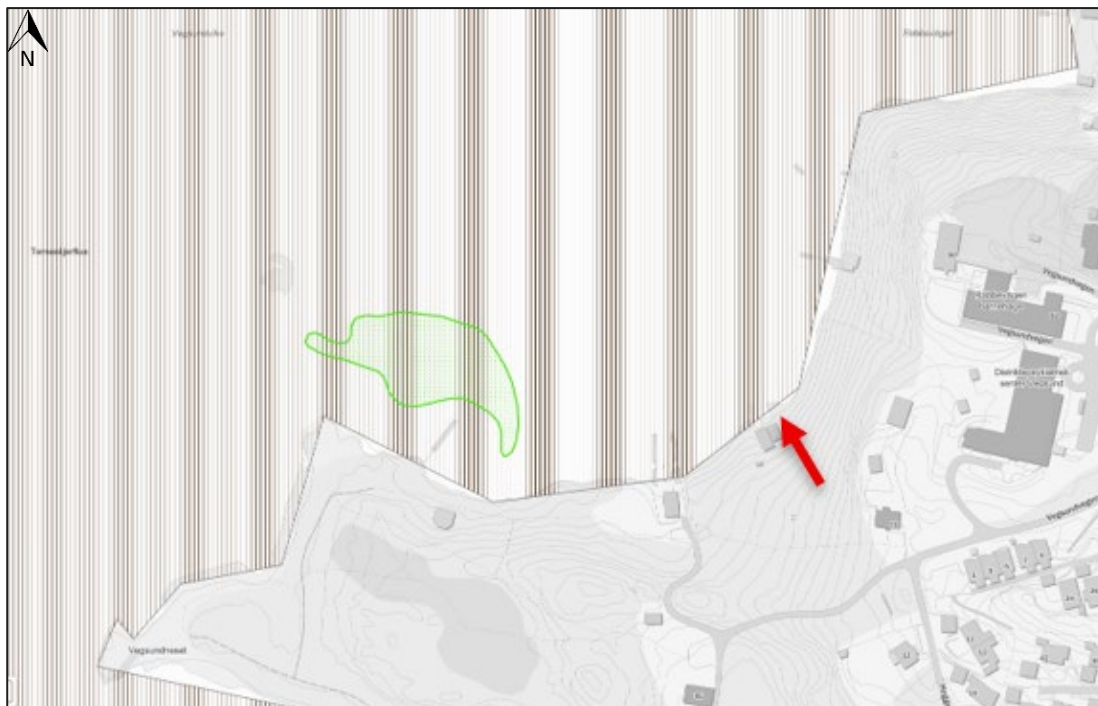
Figur 18 Ålegraseng markert med grønt, gytefelt med vertikale striper. Landtak vist med rød pil.

Også denne engen er registrert i 2016 og verdivurdert som lokalt viktig. Naturtyperegistreringer fra Naturbase er vist i Figur 18.

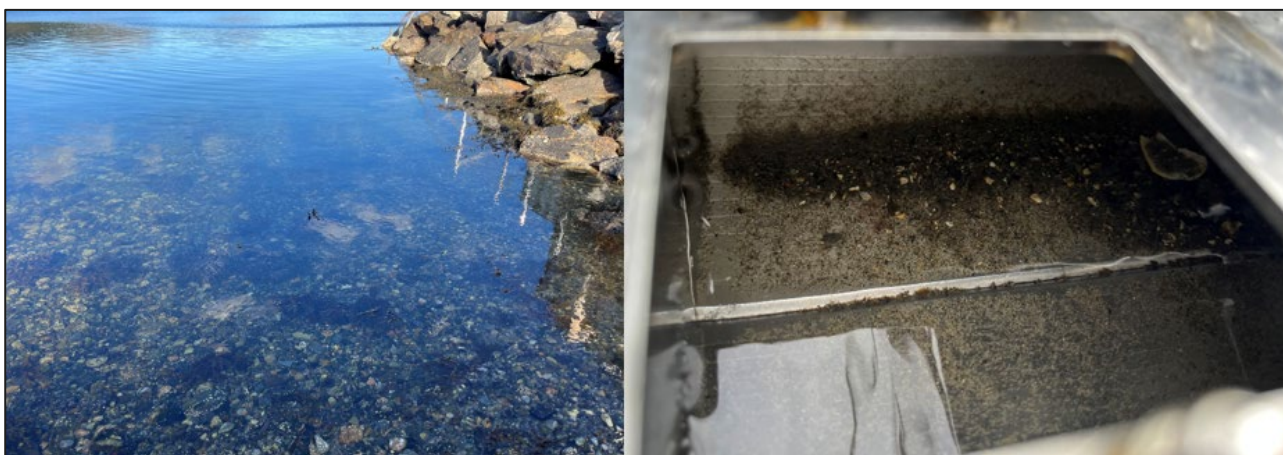
Figur 28 Bildet til venstre viser fjæresonen bestående av stein og grus. Bildet til høyre viser innsamlet materiale fra et av mange grabbhugg. Grus og sand, lite volum indikerer harde bunnforhold.

Bilder fra prøvetakningen er vist i Figur 28. Det ble også gjennomført filming ved hjelp av ROV på denne lokaliteten, resultater fra ROV filming som viser bunnforholdene er gitt i kapittel 3.

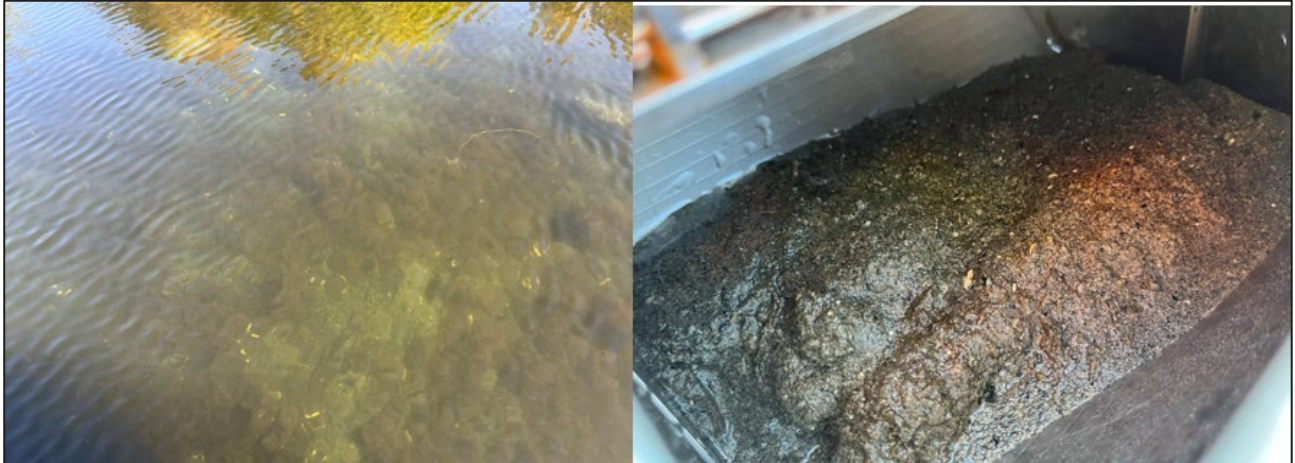
Figur 30 Bunnforholdene ved Tørlevika vist på bilde til venstre. Bildet til høyre viser eksempel på innsamlet prøve, brune, sandige og bløte sedimenter.

Ved Tørlevågen lyktes det å samle inn sedimentprøve fra prøvestasjon «Tørlevågen». Sedimentene var bløte, sandige/grusige, og med organisk innhold. Bilder er vist i Figur 30. Også ved denne lokaliteten ble det gjort flere forsøk på å samle inn prøvemateriale, uten at det lyktes. Årsak var bunnforhold med mye stein som satt seg i grabbåpning og ga utvasket prøve.

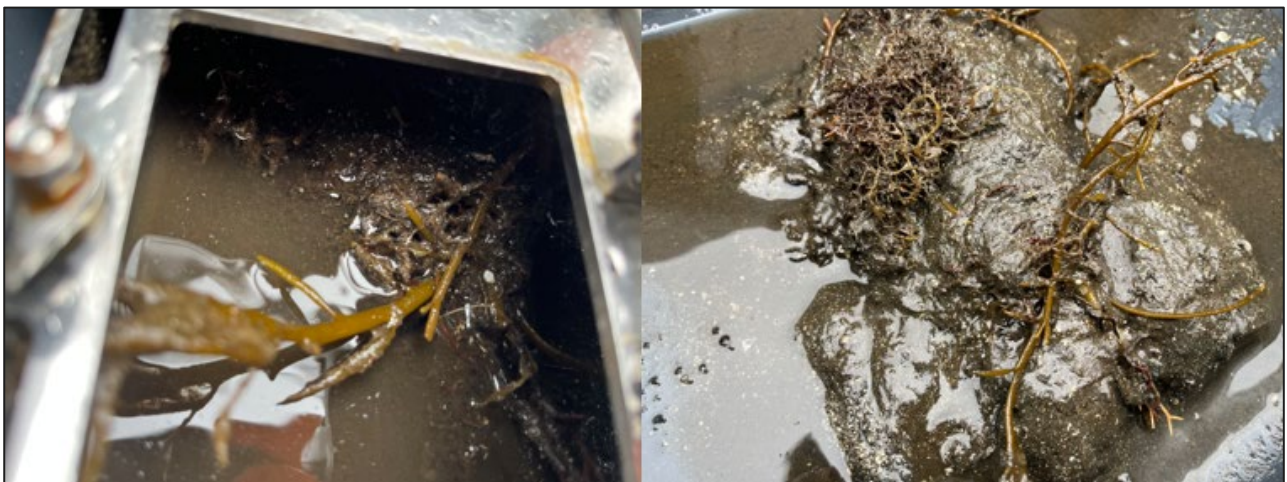
Figur 31 Prøvemateriale fra grabb. Brun/grå, sandige sedimenter.

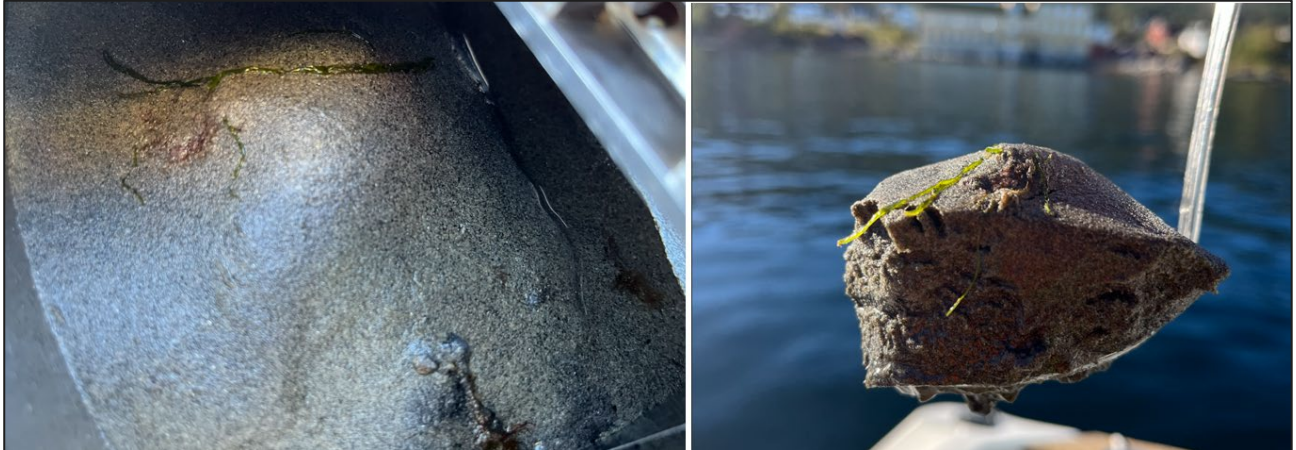
Figur 32 Bilde fra grabb til venstre, og ved prøveuttak til høyre. Sandige sedimenter til prøve.

Fra overflaten i båten ble det observert sandbunn over større arealer. Innsamlet prøve «Molvær/geilneset» bestod av lys grå sand/finsand, uten lukt. Bilde av prøve er vist i Figur 32. Bunnforholdene ved landtaket er også filmet ved hjelp av undervannsdrone, og nærmere beskrevet i kapittel 3.

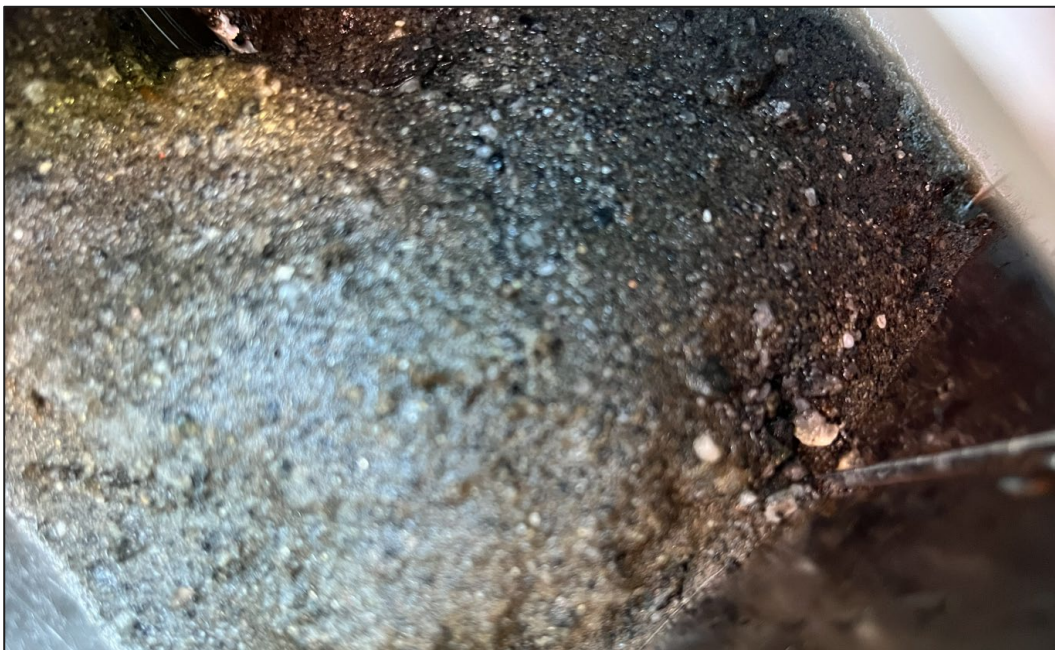
Figur 33 Grusige sandige sedimenter.

Det ble gjort mange forsøk på innsamling av sedimentprøve, og det var utfordrende å samle inn tilstrekkelig mengde prøvemateriale for analyse. I samtlige grabbhugg var det stein i grabbåpning, og prøven var utvasket. Det lyktes til slutt å samle inn en prøve «Orkevika/Vågneset». Prøven bestod av grusig sand med organisk innhold og lukt av  $H_2S$ , se bilde i Figur 33.

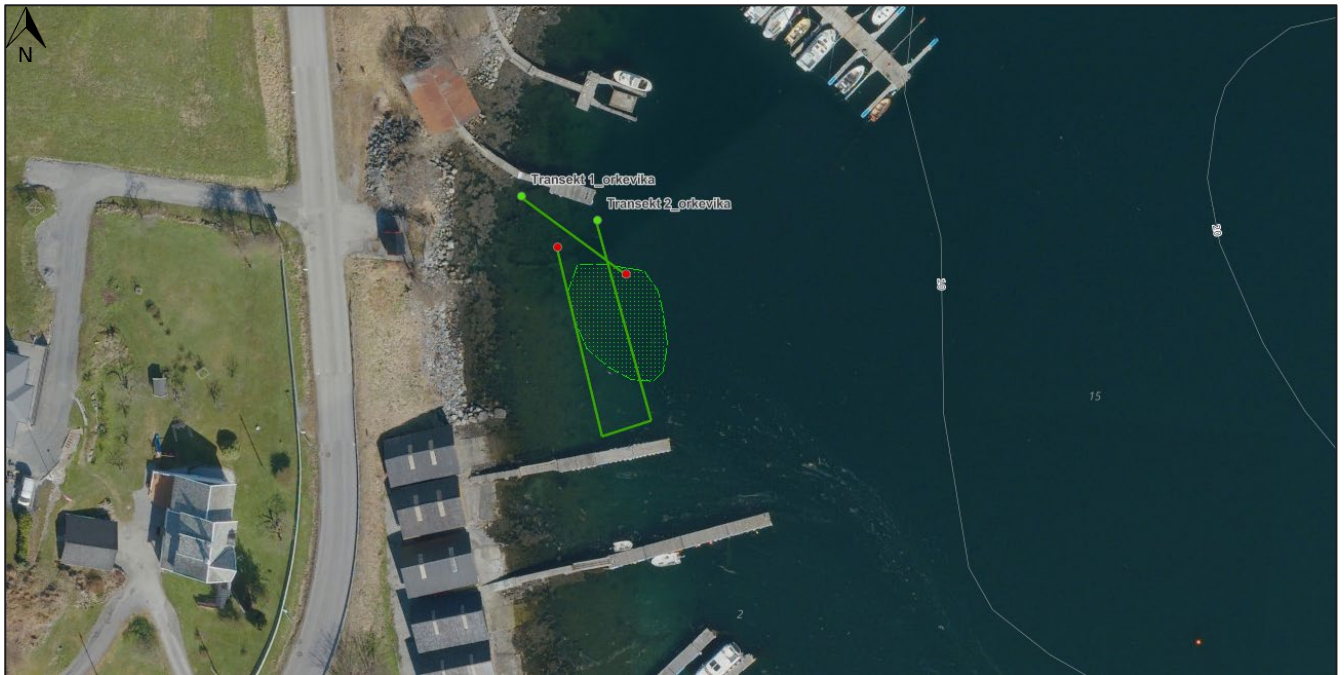
Figur 35 Transekt 1 og 2 ved Orkevika/Vågneset vist med grønne linjer. Start markert med grønt punkt, mens transektets slutt er merket med rødt punkt. Grønn skravur viser registrerte naturtyper iht. DN-håndbok 19 fra Naturbase.

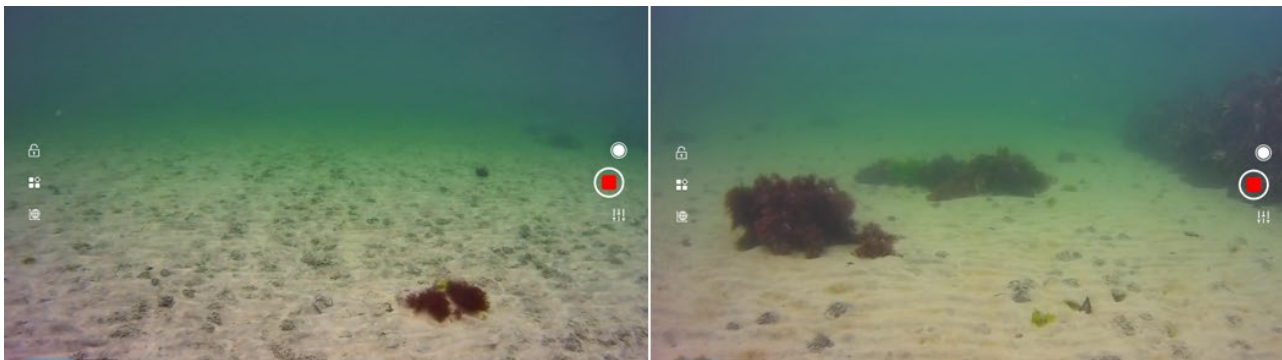
Figur 38 Underveis transekt\_1. Sandbunn med ekskrementhauger fra fjæremark på begge bilder. På bildet til høyre vises også stortareskog. Vanndybder ca. 1 til 1,5 meter.

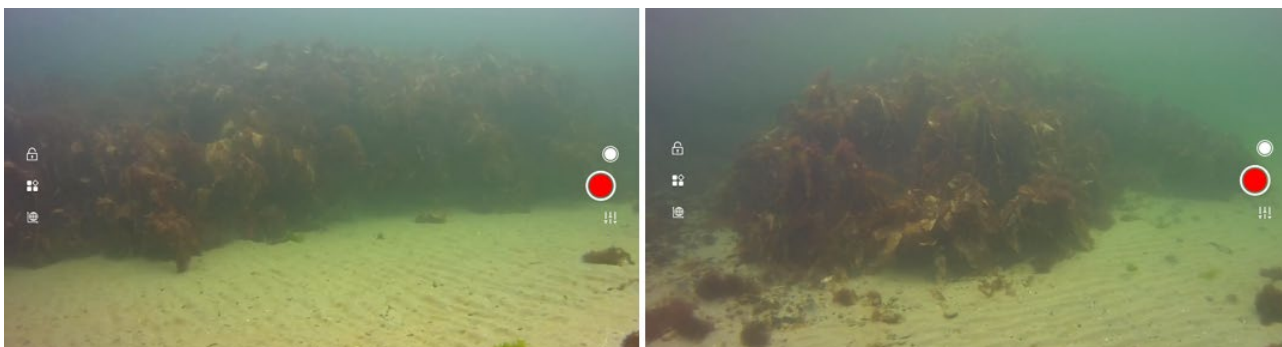
Figur 39 Underveis transekt\_1. Overgang mellom tareskogforekomst og sandbunn. Vanndybder ca. 1,5 til 2 meter.

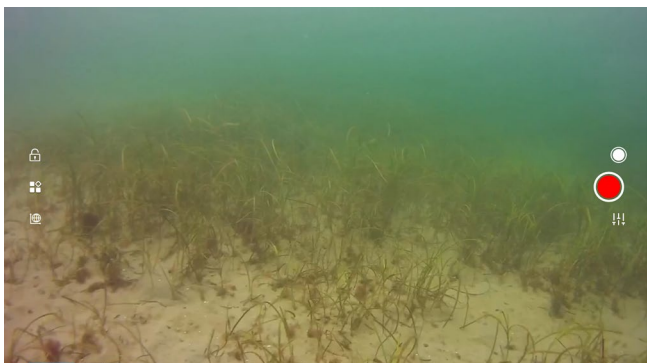
Figur 41 Tett ålegraseng fra transekt 3, dybde ca. 2,5m

Ålegresseng registreres i alle transekter. I transekt 1 og 2 registreres det mindre flekker med ålegress, glissen forekomst, se bilder i Figur 40. Registreringer av ålegress samsvarer med registrering i Naturbase. Høyeste tetthet av ålegress registreres i sør-østligste del av transekt 3, der det er forholdsvis tett eng, se bilde i Figur 41.

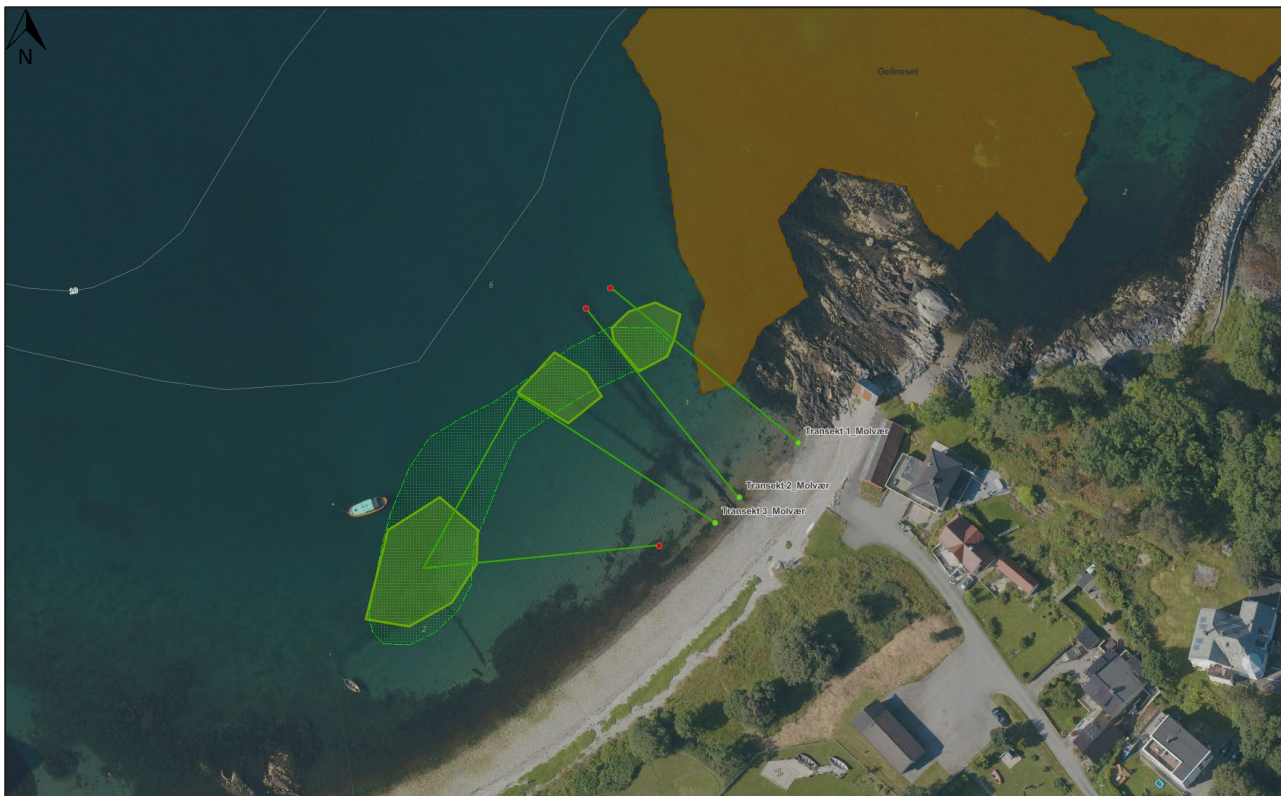
Figur 42 Oppsummering registreringer (marine naturtyper). Grønt «prikket» felt viser registrering av ålegraseng fra Naturbase. Grønne fylte felte viser registreringer av ålegraseng gjort i denne undersøkelsen. Brunt felt viser ny registrering av større tareskogforekomster (feltet er anslått basert på flyfoto).

En oppsummering av registrerte naturtyper er vist på flyfoto i Figur 42. Størrelsen og omfang av tareskogen er ikke kartlagt vha. ROV, og omfanget er anslått basert på flyfoto. Forekomsten ligger heller ikke registrert i Naturbase.

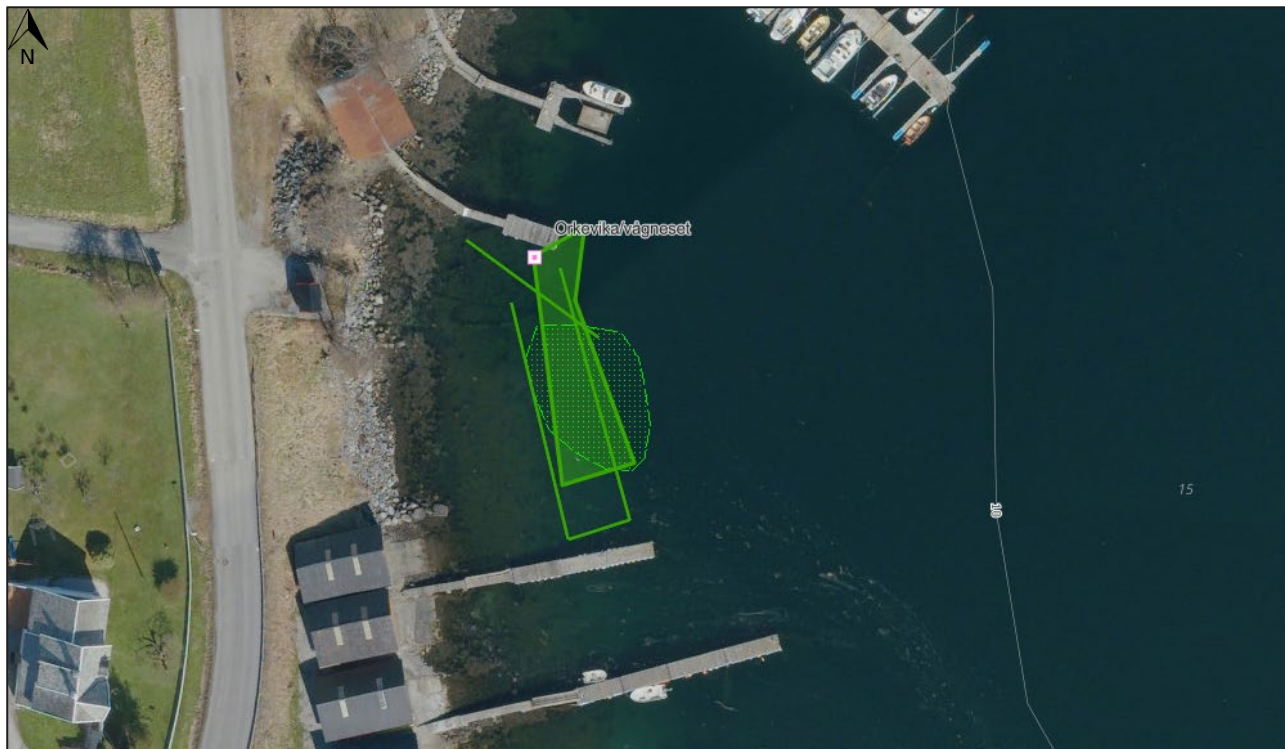
Figur 44 Oppsummering registreringer (marine naturtyper). Grønt «prikkete» felt viser registrering av ålegraseng fra Naturbase. Grønne fylte felter viser registreringer av ålegraseng gjort i denne undersøkelsen.

Ålegress ble registrert i begge transekter, som spredte individer (glissen eng). Tettete forekomster ble funnet innenfor avtrykk for ålegressengen som vist i Naturbase, se Figur 44.

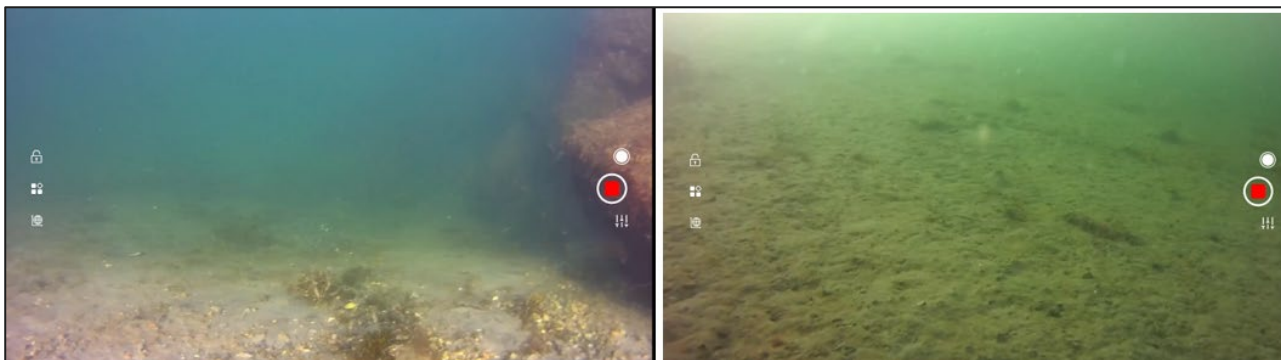
*Figur 46 Bildet til venstre ved dybde ca. 1m. Overgang mellom stein/grusbunn til mer grusige/sandige sedimenter ned mot dypere områder. Fyllingsfront av blokkstein til høyre i bildet. Bildet til høyre viser sandbunn med enkelte ekskrementhauger av fjæremark. Dybde 8m.*

Bunnforholdene i fjæresonen består av grus og stein. Ved ca. 0,5 m vanddyb skråner terrenget bratt ned, og bunnen går over til grusig sand og videre over til sandbunn. Sandbunn har stedvis høy biologisk aktivitet som vises ved ekskrementhauger fra fjæremark. Det ble observert enkelte individer av brun, rød og grønnauger, men ingen større forekomster. Av fisk ble det registrert en rødspette. Det ble ikke registrert naturtyper som større tareskogforekomster eller ålegraseng i det undersøkte området. Bilder er vist i Figur 45 og Figur 46.

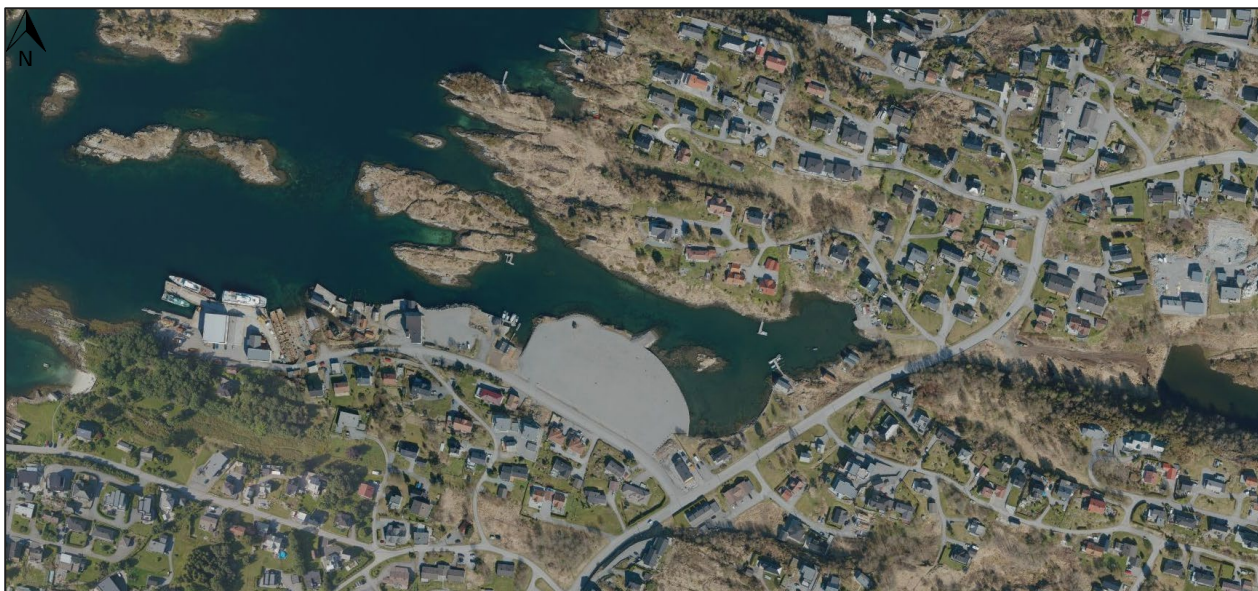
Figur 47 Åregjerdevågen sentralt i bildet. Et større grått område viser det gamle deponiet, som nå er lukket. Kilde: Norgeskart.
