SØKNADSSKJEMA FOR MUDRING, DUMPING OG UTFYLLING I SJØ OG VASSDRAG

Geoteknisk notat

Dokumentnr. 23090-RIG02

RAPPORT

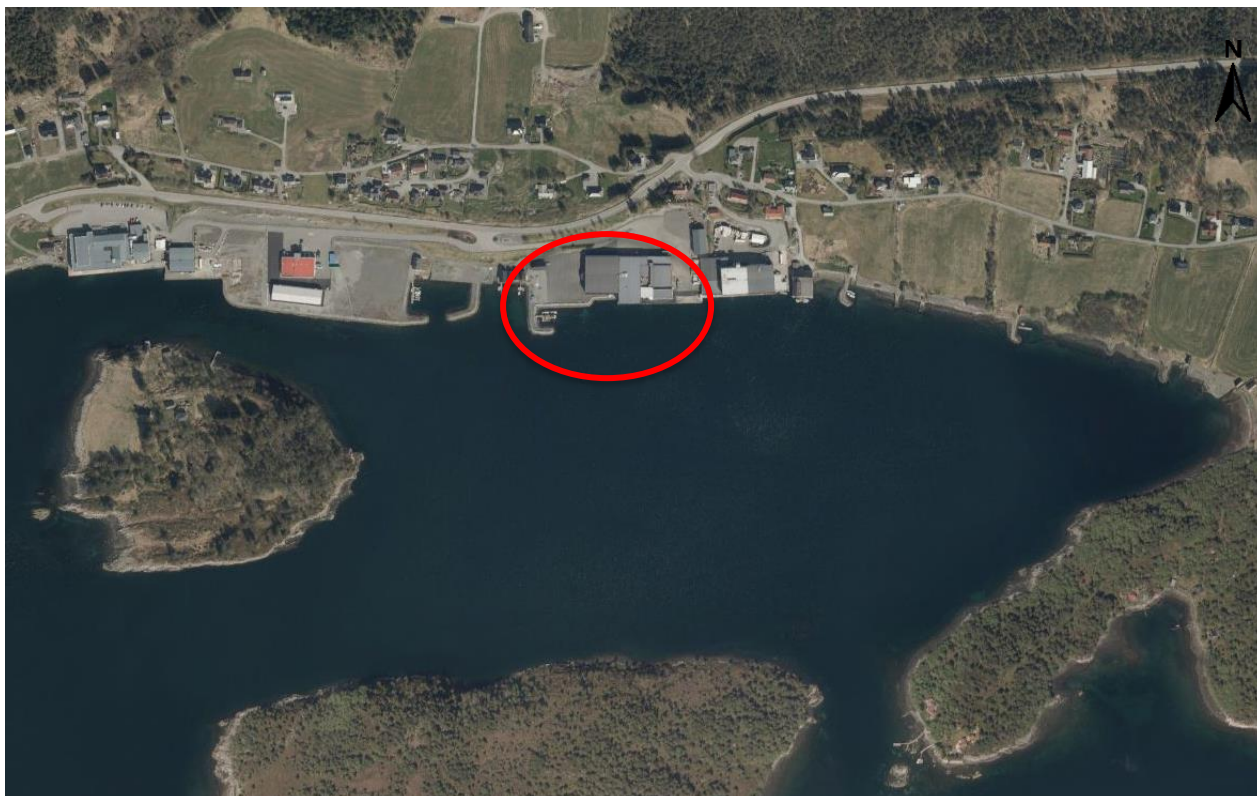
Figur 2-2 Tiltaksområdet vist på flyfoto. Området er sirklet inn med rød ring. Innløpene til Årsetvågen vises vest, sørvest og sørøst i bildet. Kilde: Geodata

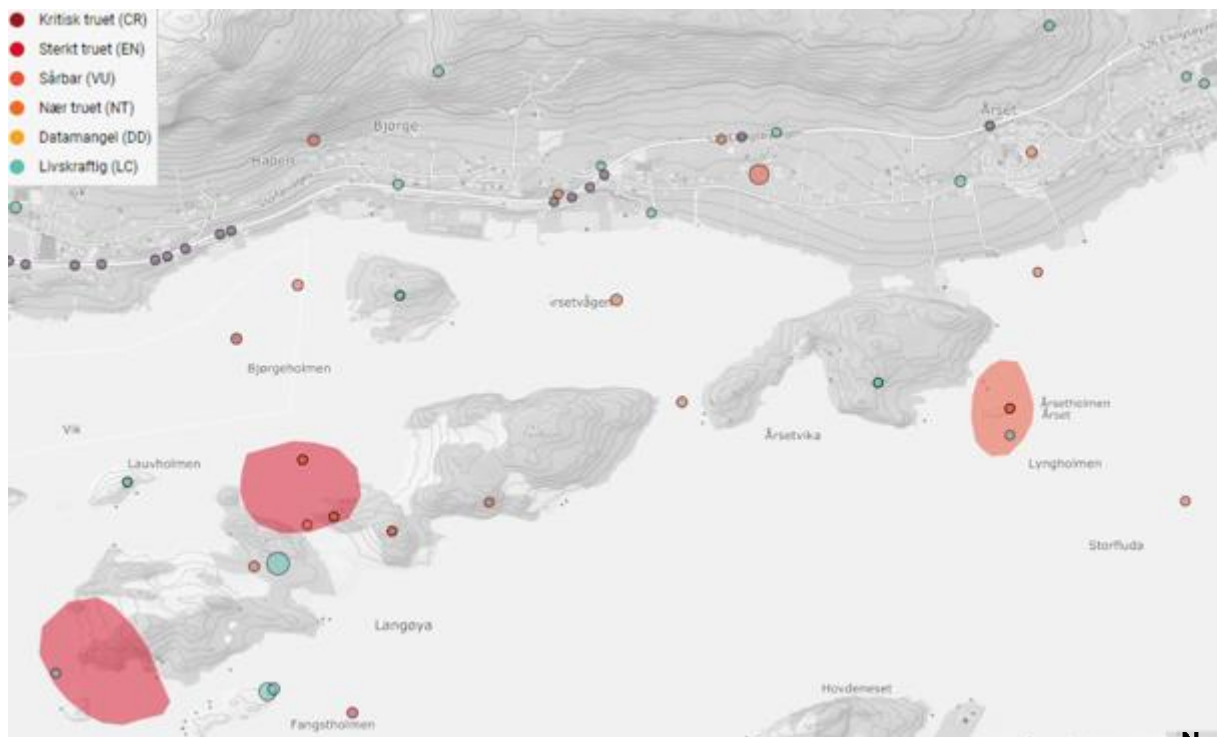
Figur 3-3 Kartutsnitt som viser registreringer av rødlistearter. Punktregistreringer og registreringer i funksjonsområder. Punkter som er mørkerøde/lilla er fremmedarter og ikke inkludert i listen under. Kilde: Artskart.

Øvrige artsregistreringer eldre enn 20 år antas å være utdaterte og er ikke listet opp i denne rapporten. Det er ikke registrert marine fremmedarter i tiltaksområdet eller nærområdet. Artsregistreringene er vist som punkter i Figur 3-3. Funksjonsområdet er vist som rødskravert felt. Arter er oppsummert i Tabell 3-2, mens funksjonsområder er oppsummert i Tabell 3-3.

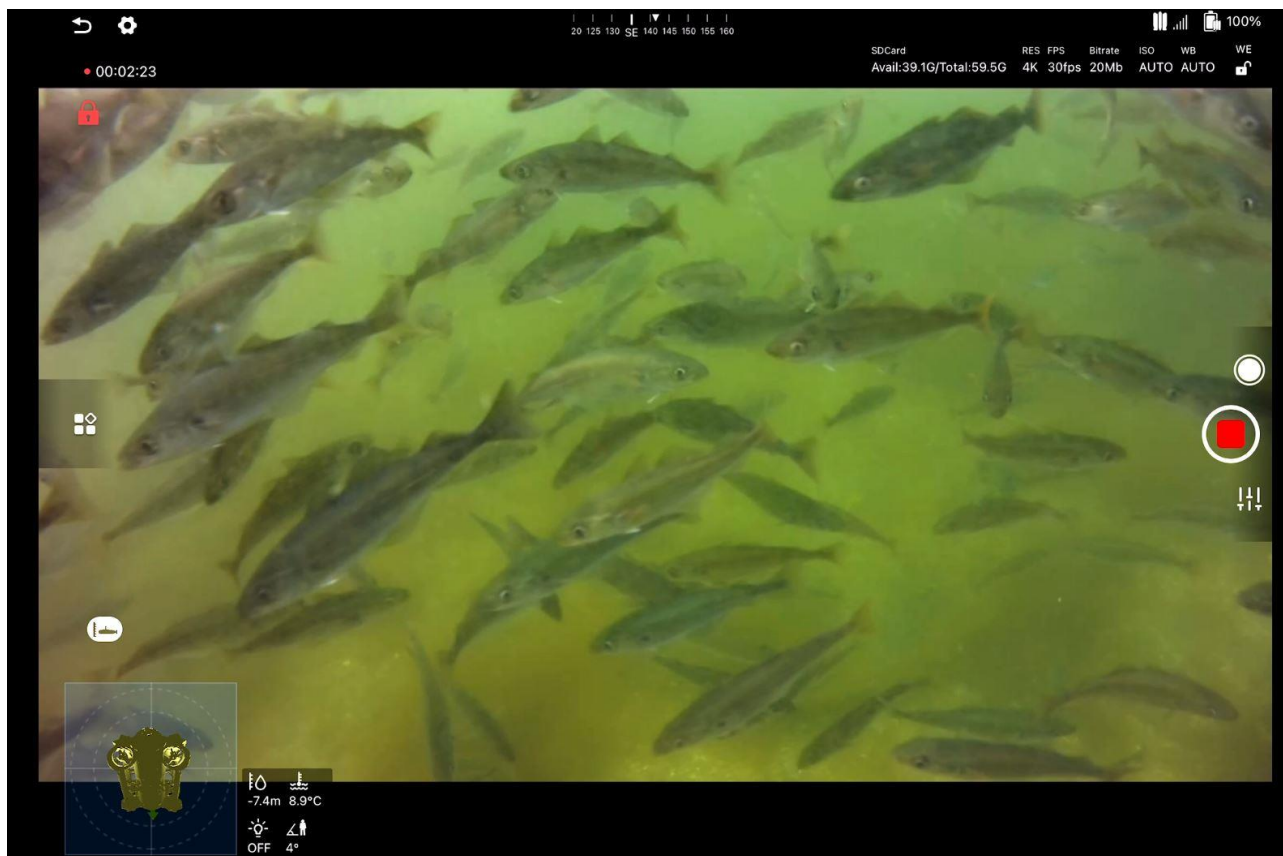
Figur 5-13 Bilde fra ROV som viser stimer av småfisk i vannmassene ved transektets start.
