# Punktutslippsundersøkelse

## Harøysundet

| Punktutslippsundersøkelse for Harøysundet | | |
|---|---|---|
| Rapportnummer / Rapportdato | 110209015-3003-01-001 / 18.12.2023 | |
| Lokalitet | Harøysundet, slakteri | |

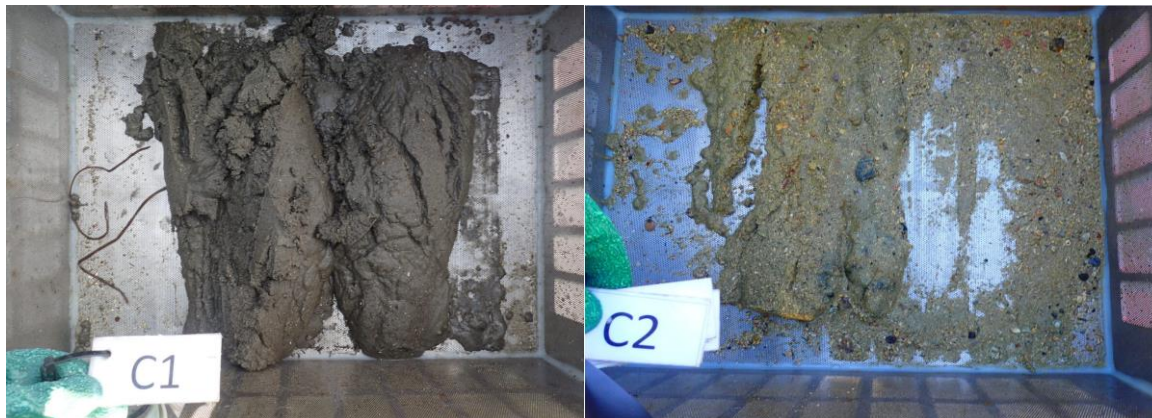
Det ble tatt bilder av sedimentet fra ett hugg per stasjon etter at grabben ble tømt i plastbaljen, men før vask (Figur V8.1 – V8.2).

**Figur V8.1** Sediment før vask. Lapp indikerer stasjonsnummer.
