Statsforvalteren i Vestland

## Søknad om tillatelse til å håndtere større mengder - RGS Nordic AS

# VURDERING AV MILJØKONSEKVENSER VED UTSLIPP AV SLOP-VANN FRA RGS TIL FENSFJORDEN

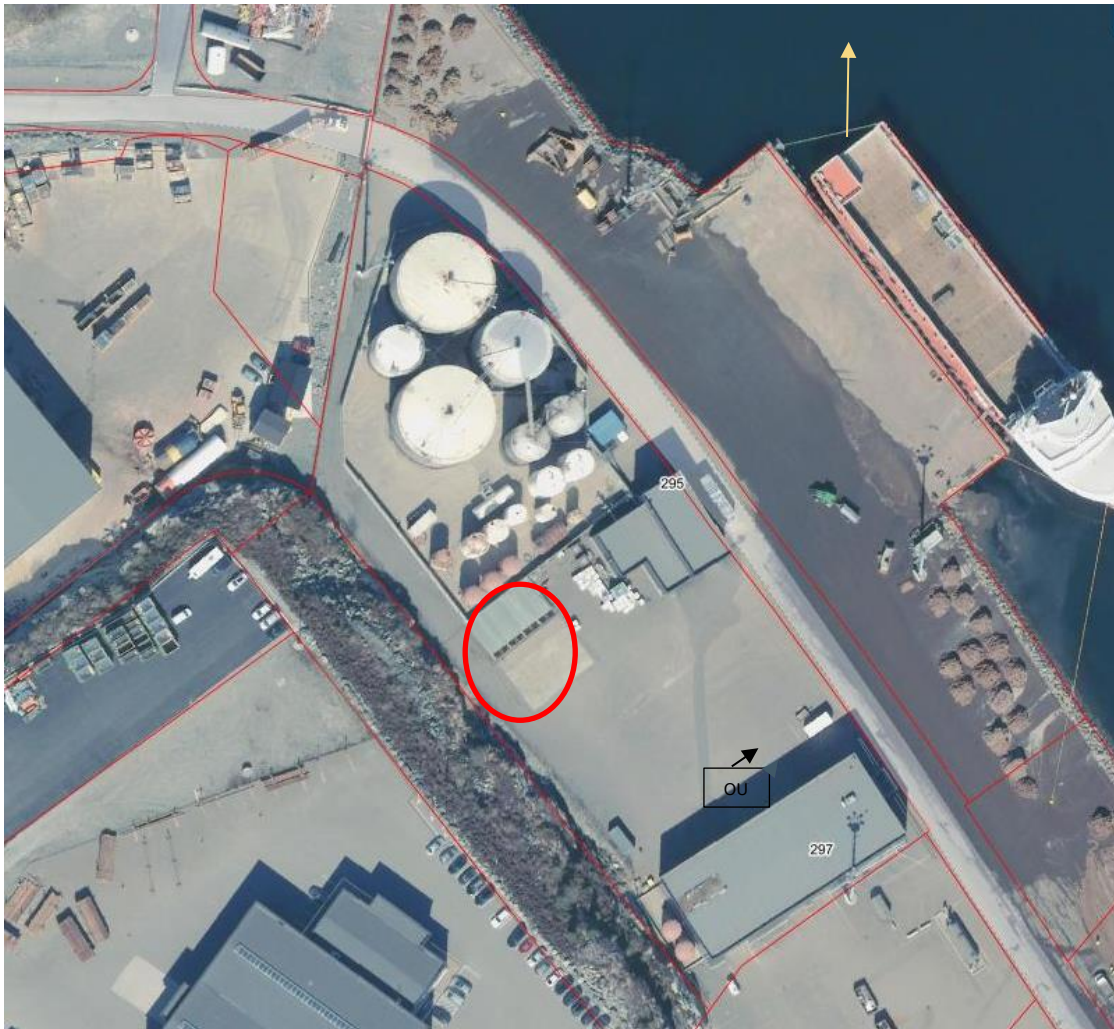
Figur 1: Bilde av tankanlegget med kai og nærmeste omgivelser samt eiendomsgrenser. Pil retning N. Plassering av laguner med tilhørende betongplate er angitt med rød ring.

Anlegget ble etablert 2010/2011 og bestod da av 6 tanker (tank 1 til 6 på nordre del av området). Tankene er anlagt på et område med støpt tett dekke og en tett ringmur rundt anlegget som danner en barriere ved eventuelt tankbrudd. Kapasiteten er vesentlig over kravet på min. 110 % av største tank, slik kapittel 18 i forurensningsforskriften krever. Det ble senere etablert noe nye mindre tanker innfor ringmuren, men per i dag er det kun de 6 fra 2010 som er i bruk til lagring av flytende farlig avfall. I tillegg er det to dieseltanker plassert innenfor ringmuren.

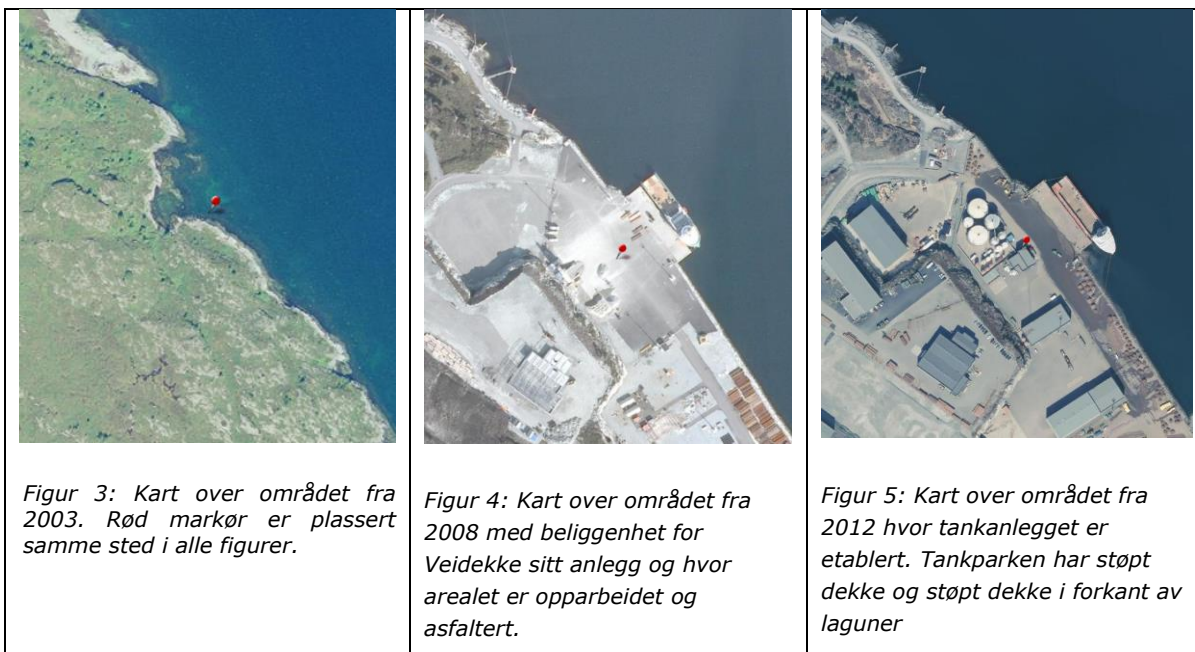
Som det framgår av bildene ble området utvidet mot sør-øst med utfylling av sprengstein i sjø, kai ble etablert og områdene asfaltert. Selve tankparken ser ut fra bildene å ligge hovedsakelig på utfylte sprengsteinmasser. Også arealene øst for anlegget er som en ser etablert på sprengsteinsfylling. Veidekke hadde i en kortere periode stående et betongblandeverk der tankparken ligger. RGS overtok anlegget fra tidligere Norsk Gjenvinning Industri AS rundt 2014. I 2019 ble tillatelsen endret og de deler av tillatelsen som omfattet håndtering av ordinært avfall ble overført til IBKA AS (tidligere NG Industri). De har imidlertid ingen aktivitet på området i dag.

Historiske kart over områder viser at dette var jomfruelig terreng i 2003 og hele området er med andre ord opparbeidet etter det. Bilder fra 2008 og 2012 viser den bruken en har hatt på området slik det framgår av figur 3-5 nedenfor. Rød markering er plassert på samme sted i alle bilder og viser at

selve tankanlegget er etablert på en tykkere sprengsteinsfylling enn de øvrige deler av anlegget.
