Dokumenttype
Datarapport med tilstandsvurdering

UTTIAN, FRØYA

DATARAPPORT MILJØTEKNISK SEDIMENTUNDERSØKELSE

Oppdragsnr: 1350031043
Oppdragsnavn: Reguleringsplan Uttian næringsområde
Dokument nr.: M-001
Filnavn: M-Rap-001 1350031043 - Datarapport Utfylling Sjø Uttian.Docx

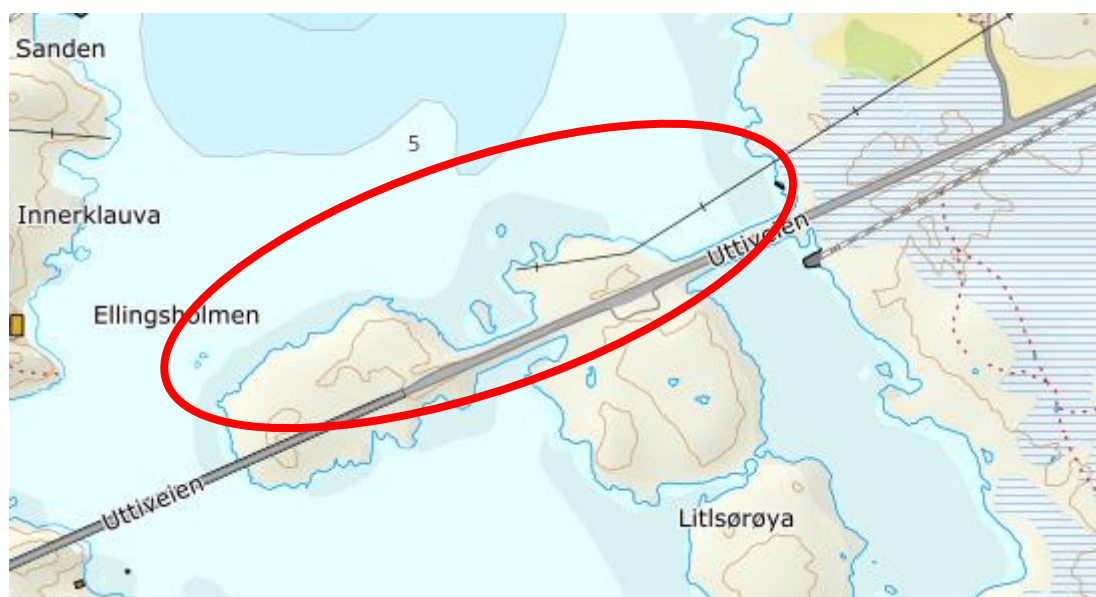
Tiltaksområdet (Industriområde 1) er lokalisert ved Ellingsholmen i Frøya kommune (Figur 1). Totalt tiltaksareal på sjøbunnen er ansett å være på ca. 12 500 m² (Figur 2).

Figur 1. Tiltaksområdet ved Ellingsholmen. Område hvor det planlegges fylling i sjø er markert med rød sirkel. Kilde: norgeskart.no.

Det går en vei mellom Uttian og Fast-Frøya 0-60 m fra strandkanten. Ellers er der ingen direkte menneskelig påvirkning på det planlagte sjøområdet (Figur 1).

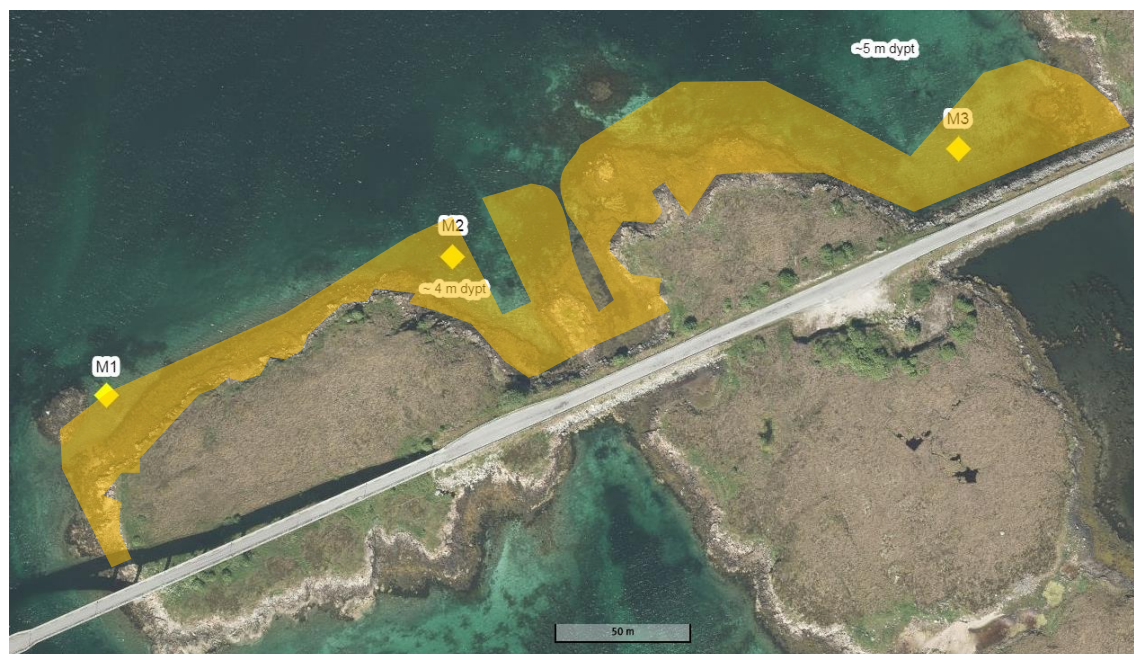
Figur 2. Betegnelse og posisjoner for sedimentuttak, samt planlagte områder for fylling (oransje områder). Kilde: norgebilder.no, modifisert.

Sedimentprøvetaking fra tre stasjoner ved Ellingsholmen ble utført av miljørådgiver Tony H. Johansen og Vegard Ulvan fra Rambøll den 29. august 2019. Sedimentprøvene ble tatt fra båt med en 0,1 m² van Veen grabb. For hver stasjon er det laget en blandprøve, sammenstilt av fire parallelle enkeltprøver tatt i tilfeldige posisjoner innenfor arealet til stasjonen (Figur 2). Blandprøvene fra hver stasjon består av overflatesediment (0-5 cm). Sedimentprøvene ble pakket i rilsanposer, stripset, holdt kjølig og sendt til analyselaboratoriet Eurofins Norge AS. Stasjonene ble målt inn med håndholdt GPS, og koordinatene er gjengitt i Tabell 1.

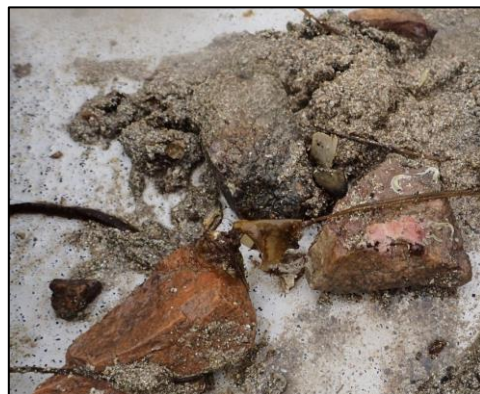
Feltnotatene som ble laget under prøvetakingen er presentert i vedlegg 1. Ved alle stasjonene var det mye stein på bunnen (Figur 3), noe som medførte mange tomme grabbforsøk. Ellers var bunnmaterialet dominert av grus, sand og skjell, noe som indikerer en eksponert erosjonsbunn. På stasjon M2 ble det registrert svovellukt fra sedimentet.

Figur 3. Det var stein og sand i alle prøver. Foto: Tony H. Johansen 29.08.19
