### **Røyrasundet - Svædet, Herøy og Ulstein kommuner, Møre og Romsdal fylke**

**Kystsak nr.: 2020/7578**

Miljøgeologisk undersøkelse av sedimenter

DOKUMENTKODE: 10218418-RIGm-RAP-001

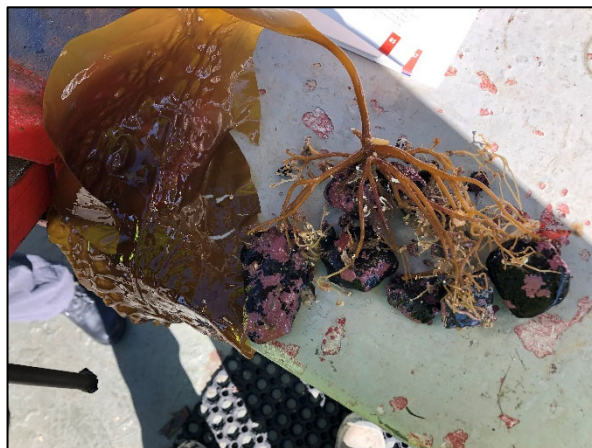
Figur 6 BP 14.1. G8. Stein med påvekst av sukkertare.

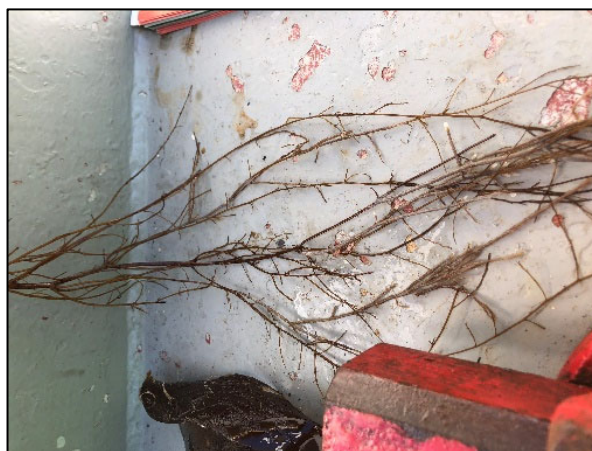
Figur 8 Makroalge, antatt kjerringhår.

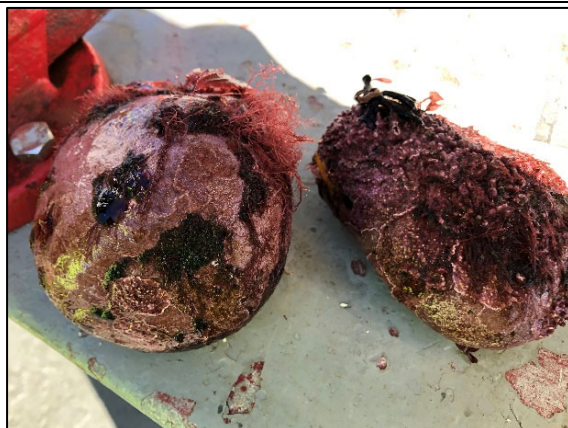
Figur 9 S-G1. Rundstein med påvekst av kalk- og rødalger.

| Punkt id | Registrering | UTM32 | | Dybde |
|---|---|---|---|---|
| S-G1 | Stein, noe skjellsand i alle 3 hugg. Sukkertare, og stein med slett og vorterugl. | 6925170,186 | 336690,07 | -13,64 |

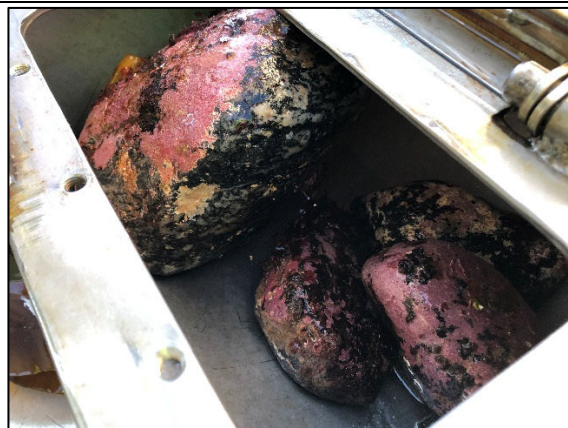
Figur 10 Rundstein i grabb

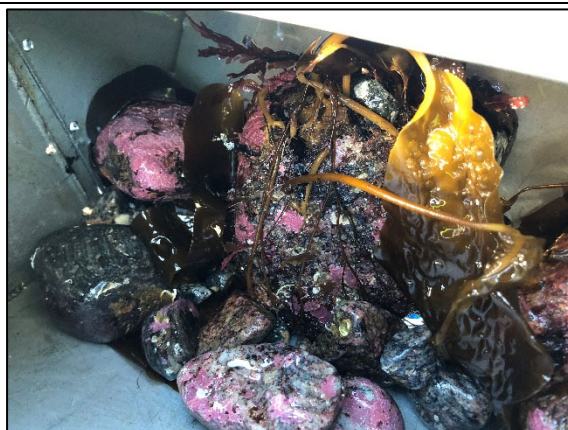
Figur 11 S-G6. Rundstein med påvekst av rugl og sukkertare.

| S-G6 | Rundstein og alger i alle grabbhugg. | 6924931,41 | 337113,25 | -15,44 |

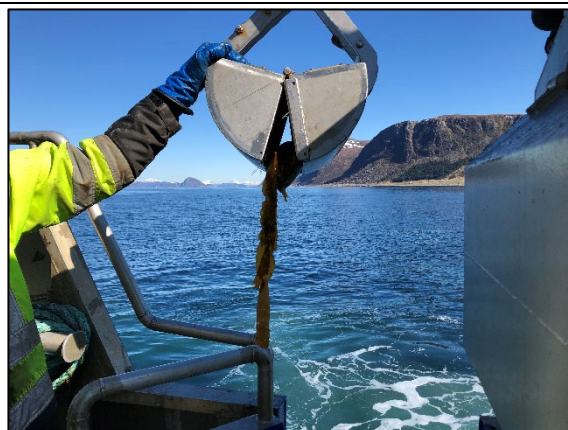
Figur 12 Stein med sukkertare i grabbåpning.
