# Gjennomseiling Herøy-Ulstein til Ålesund - Utredning Svædet 2

### Kystsak nr.: 2021/2152

Miljøgeologiske undersøkelser av sedimenter

DOKUMENTKODE: 10228898-02-RIGm-RAP-001

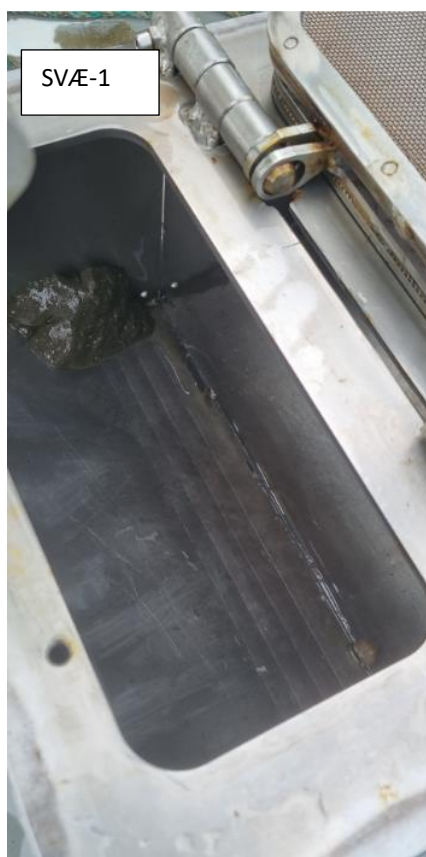
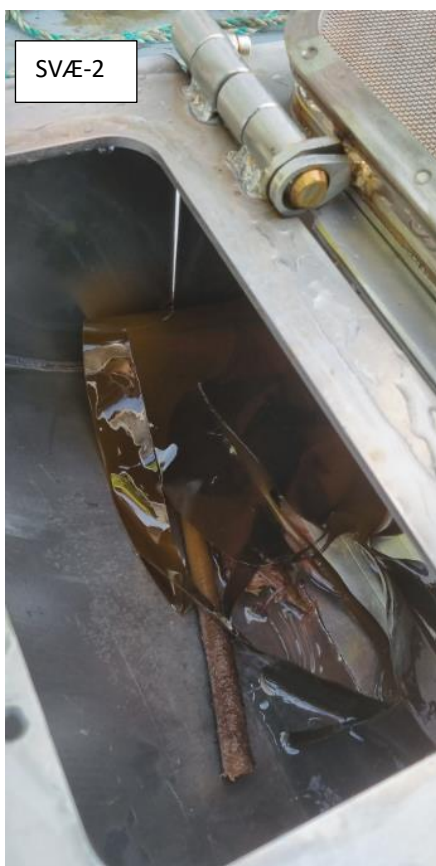
Materialet i samtlige grabbhugg bestod utelukkende av stein. Det lyktes ikke å hente opp løsmasser egnet for kjemiske analyser, finstoff eller organisk innhold (TOC) i utdypingsområdet.

| Prøvestasjon | Nord (Y) | Øst (X) | Kote (sjøkartnull) | Sedimentbeskrivelse |
|---|---|---|---|---|
| SVÆ-1 | 6924456,1 | 337667,4 | -8 | I alt fire kast, der alle fire var tomme på grunn av stor stein. Det var noe prøvemateriale i det første kastet, men denne ble vurdert å ikke være representativ for prøvetaking. Noe tare i grabb på tredje kast. |
| SVÆ-2 | 6924634,2 | 337821,2 | -13 | I alt fire kast, der alle fire var tomme på grunn av stor stein. |

Figur 5-1: Representative bilder per prøvestasjon ved Svædet 2. Foto: Multiconsult
