## Gjennomseiling Herøy-Ulstein til Ålesund - Utredning Sjødeponi Kystsak nr.: 2021/2152

Miljøgeologiske undersøkelser av sedimenter

DATO / REVISJON: 2. mai 2023 / 02

DOKUMENTKODE: 10228898-01-RIGm-RAP-001

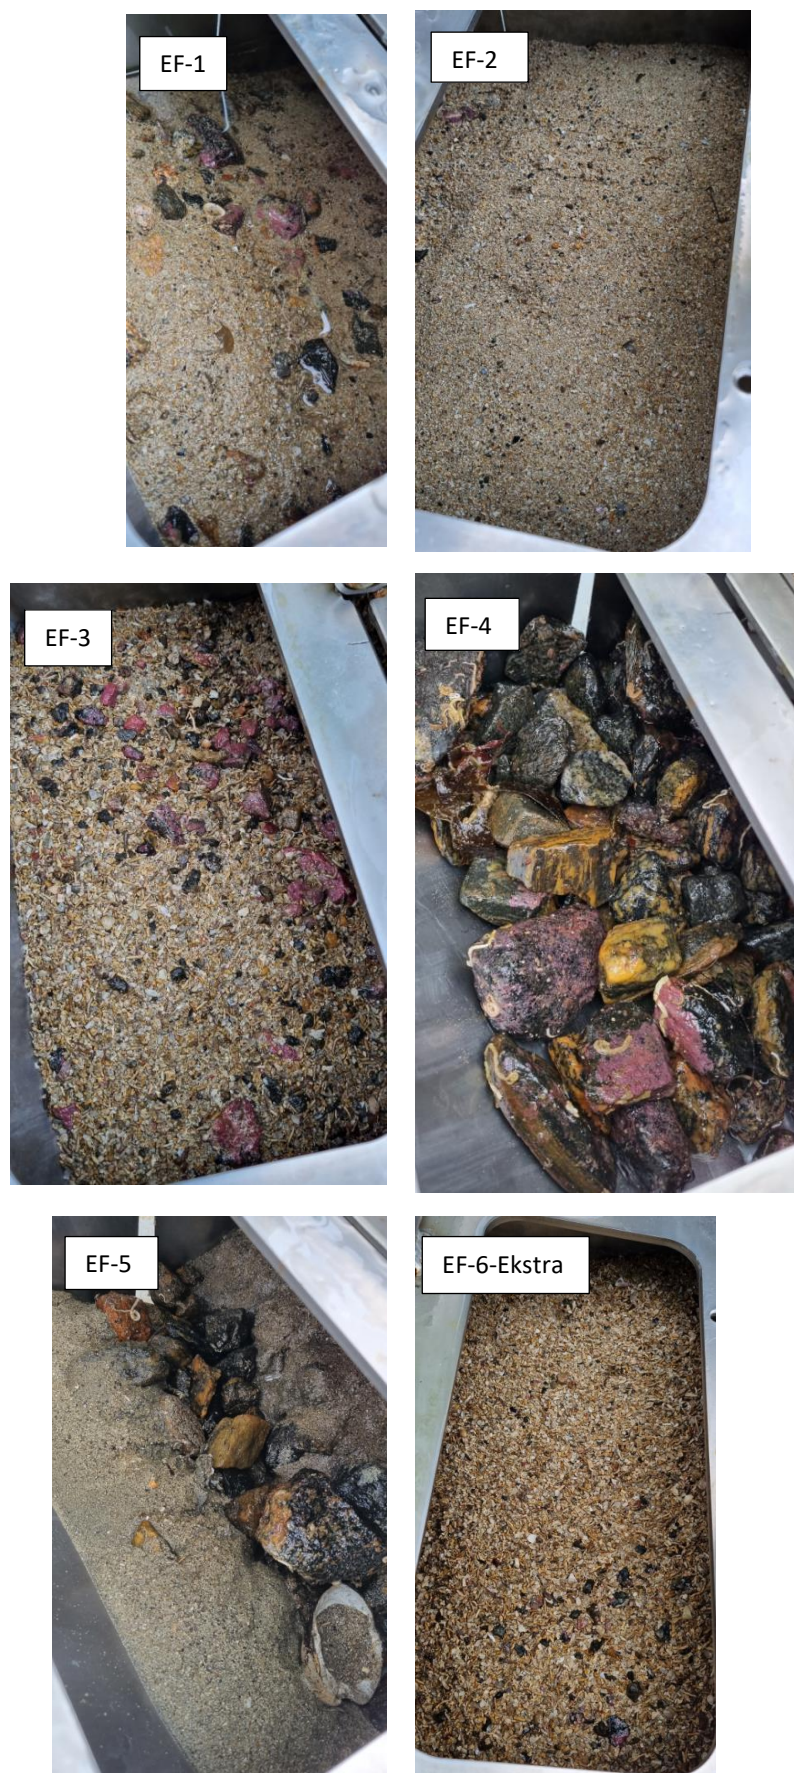
Sedimenter i grabbkastene bestod i hovedsak av skjellsand, sand, grus og stein. Enkelte av kastene per prøvestasjon var tomme på grunn av stor stein i grabb. Se beskrivelser av prøvestasjonene i Tabell 5-1 og bilder av representative kast per prøvestasjon i Figur 5-1.

Figur 5-1: Representative bilder per prøvestasjon ved Skarvøyflua Alternativ 1. Foto: Multiconsult

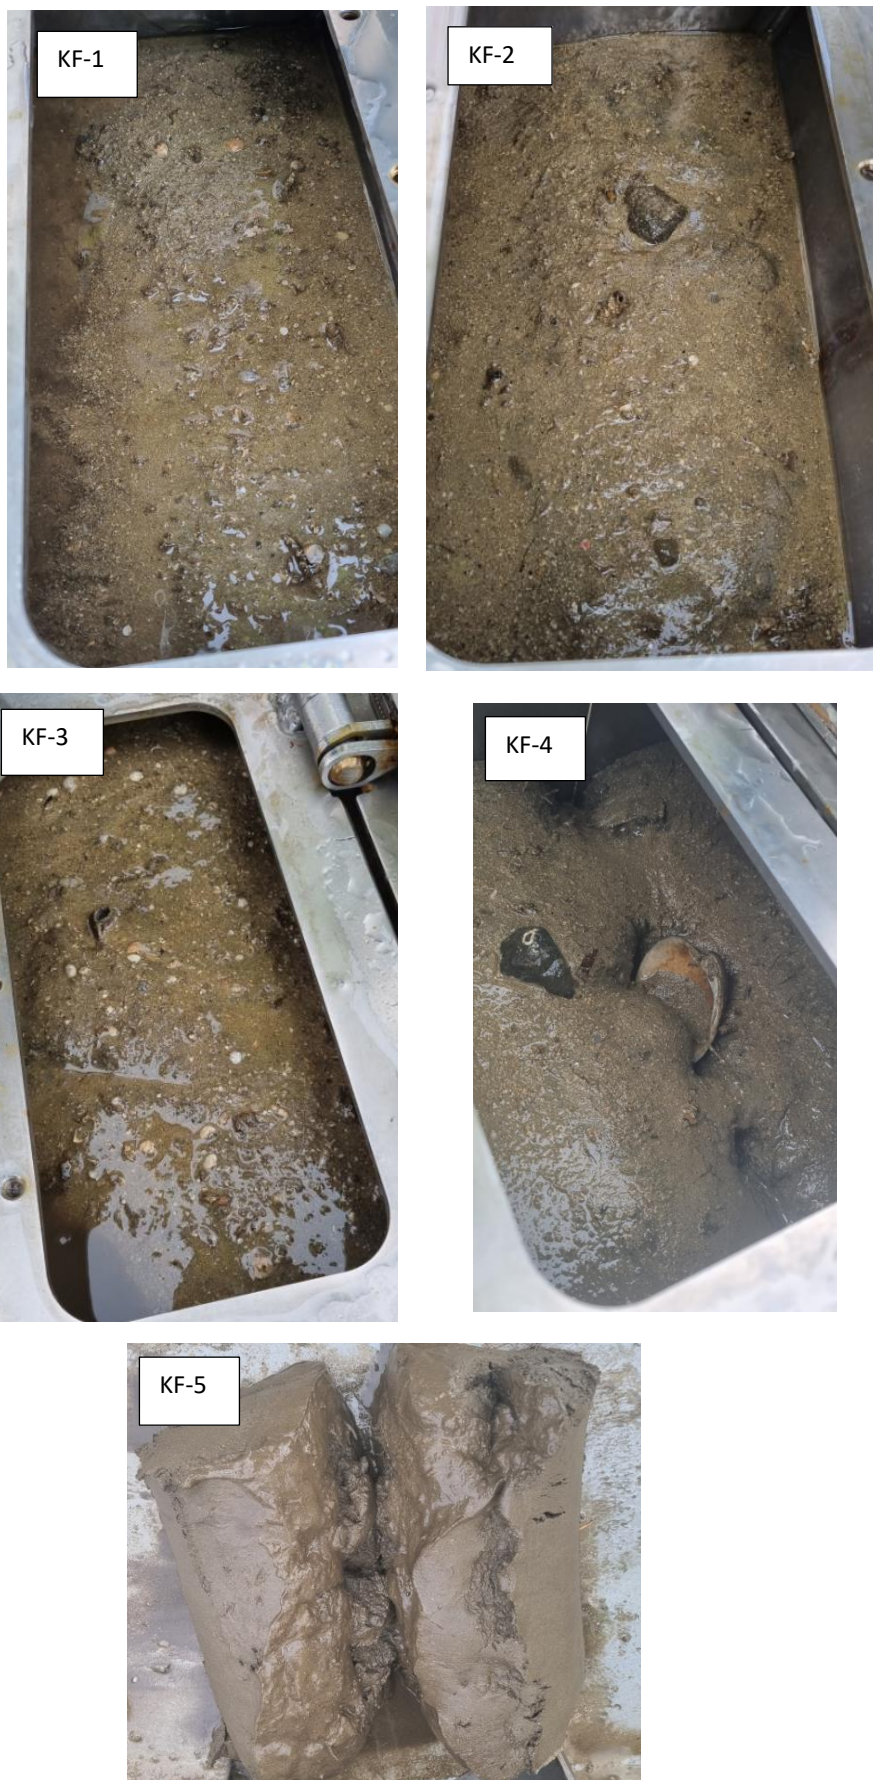
Sedimenter i prøvestasjoner ved Kyrkjefluda Alternativ 2 bestod i hovedsak av sand, skjellsand, noe silt/leire, stein og skjell. Det var noe H<sub>2</sub>S-lukt i det ene kastets ved KF-3. Se beskrivelser av prøvestasjonene i Tabell 5-2 og bilder av representative kast per prøvestasjon i Figur 5-2.

Figur 5-2: Bilder av representative grabb-kast fra prøvetsasjoner ved Kyrkjefluda. Foto: Multiconsult

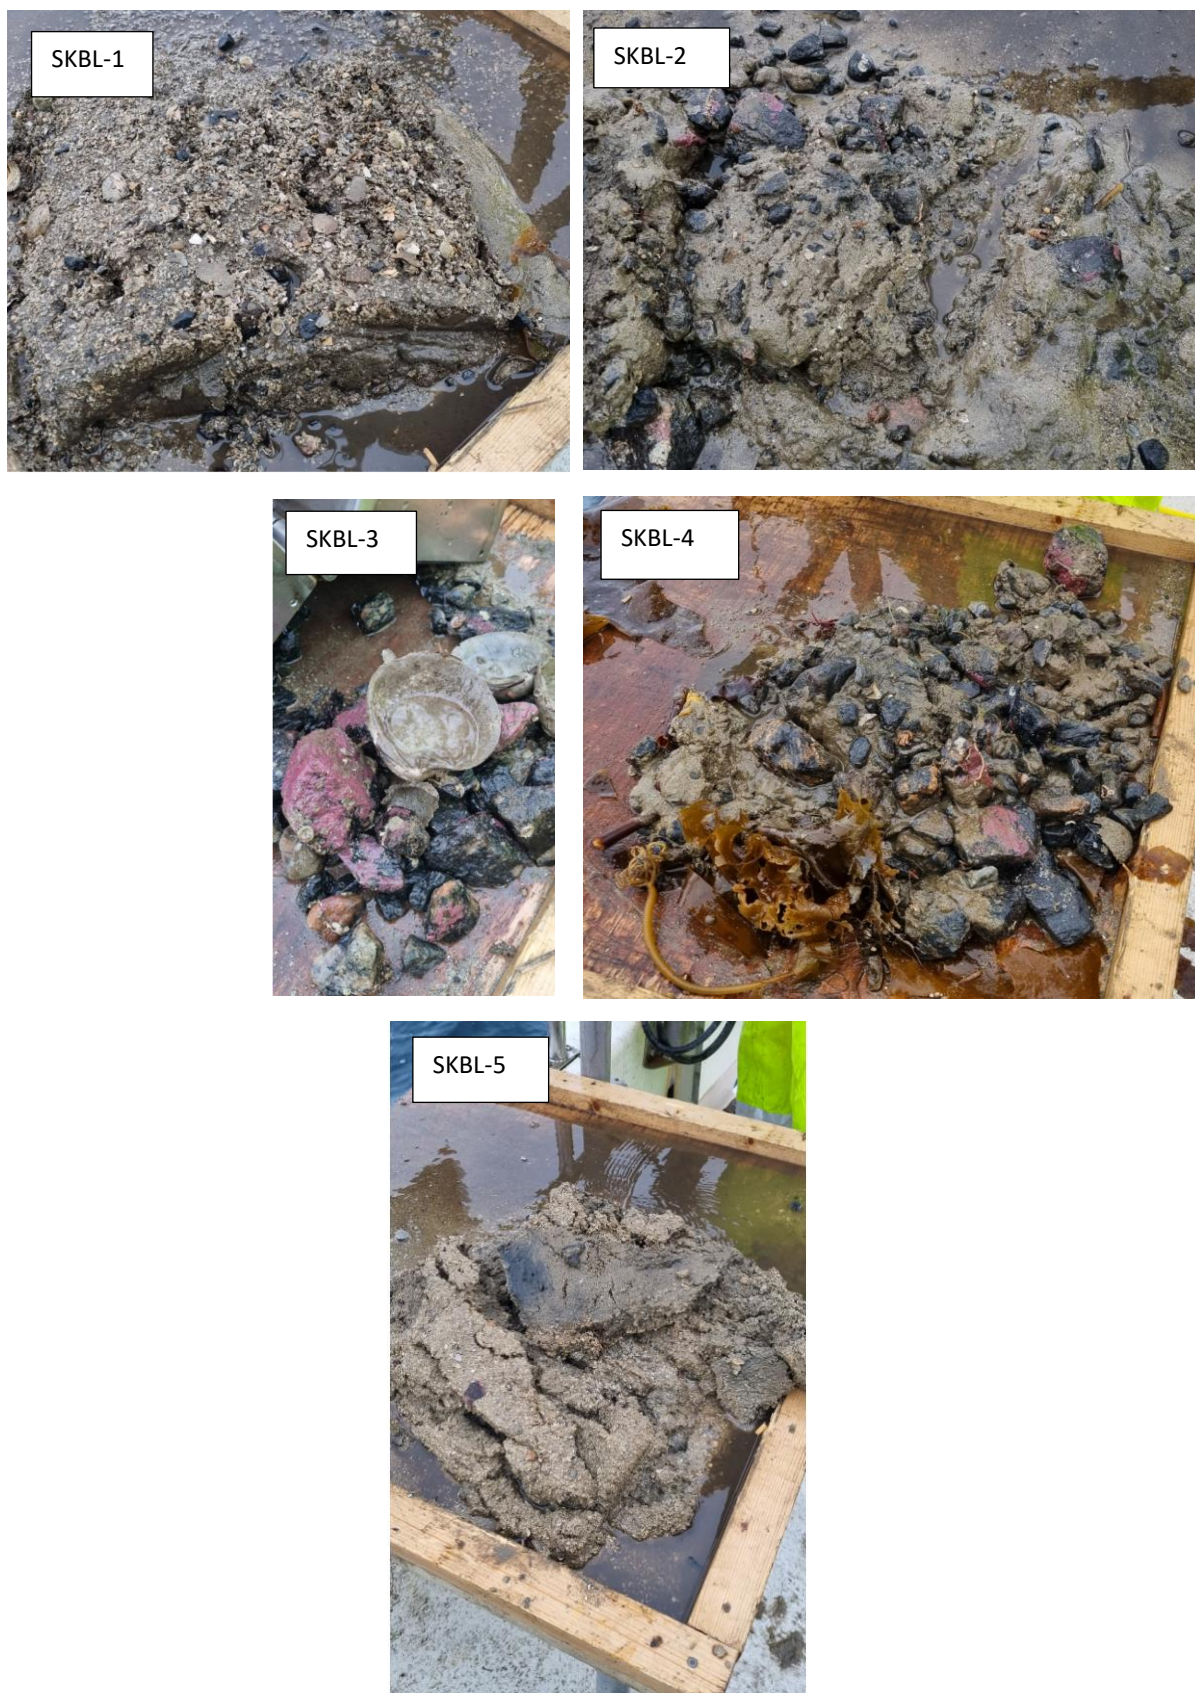
Sedimenter i prøvestasjonene bestod i hovedsak av skjellsand, sand og stein. Prøvestasjon SKBL-3 var tom på grunn av stor stein i alle grabb-kast. Se beskrivelser av prøvestasjonene i Tabell 5-3 og bilder av representative kast per prøvestasjon i Figur 5-3.

Figur 5-3: Bilder av representative grabb-kast fra prøvetsasjoner ved Skinnabrokleia Alternativ 4. Foto: Multiconsult
