# Røyraundet til Svædet – Naturmangfold

## Herøy og Ulstein kommuner, Møre og Romsdal fylke.

Naturmangfold i sjø

DOKUMENTKODE: 10218418-RIM-RAP-001

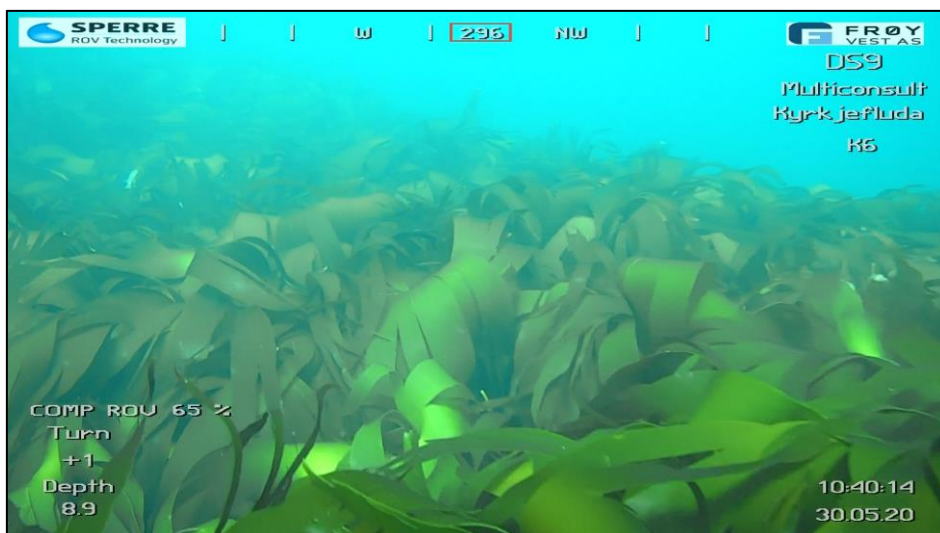
Figur 14 K6, dybde 9 m. Stortareskog i utdypingsområdet. Bilde K\_A, jf. Figur 13.

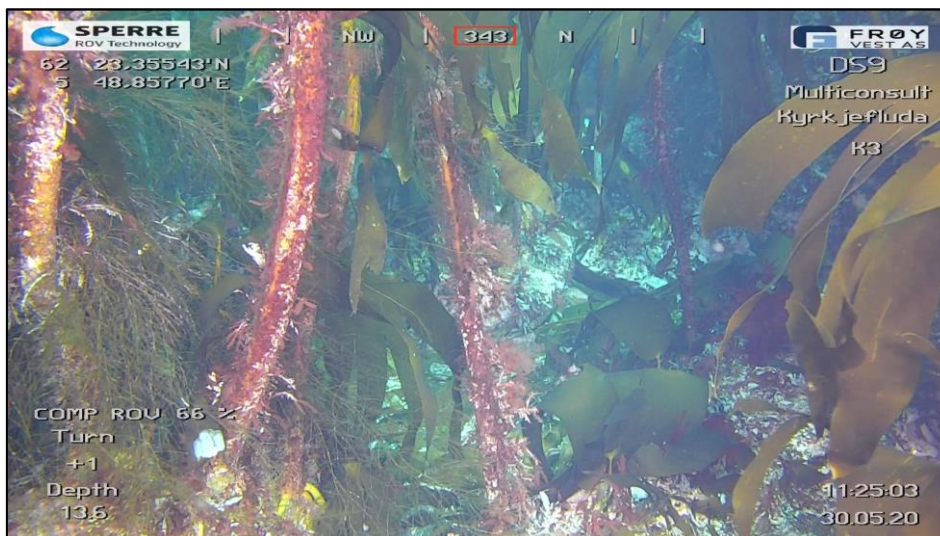
Figur 16 K3, ved dybde 13, 6m. Antatt tilsvarende forhold grunnere ved utdypingsområdet. Tarestilker begrodd av blad- og trådformede alger. Bilde K\_C, jf. Figur 13.

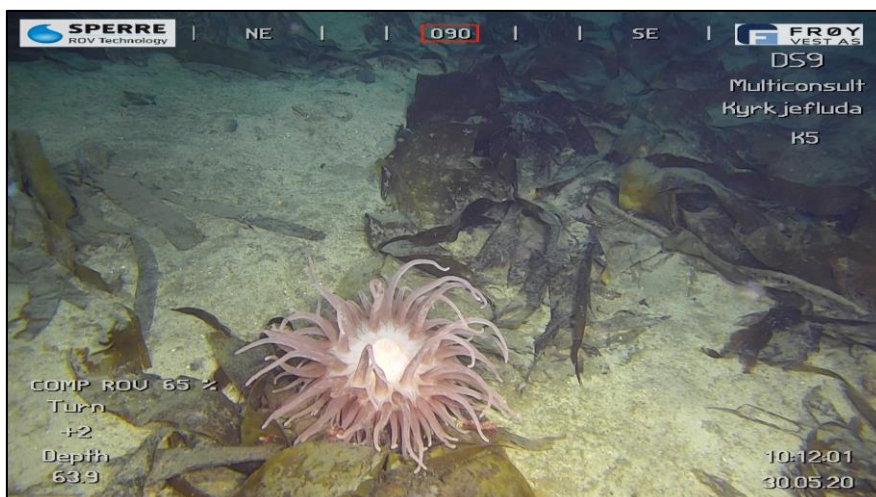
Figur 20 K5 – dybde 64 m. Vest for utdypingsområdet. Sandige sedimenter og rester av tareblad. Anemone (antatt mudderbunnsjøreose). Bilde K\_F, jf. Figur 18.

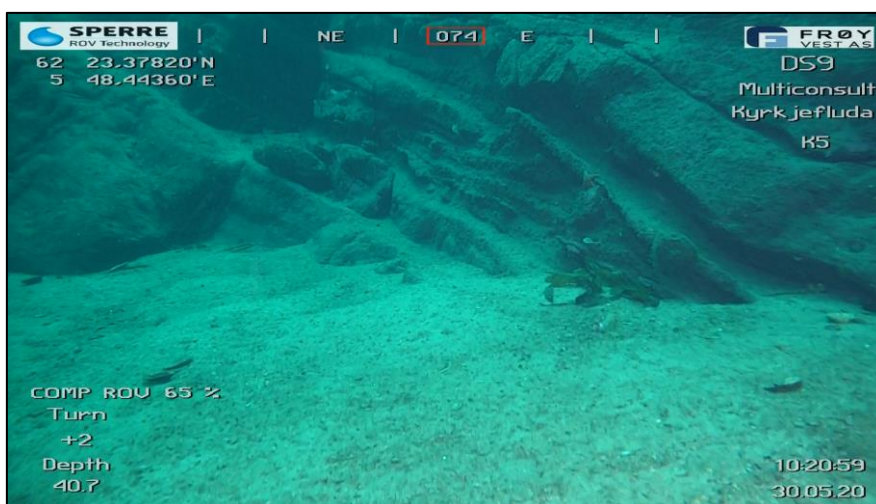
Figur 21 K5, dybde 41 m. Vest for utdypingsområdet. Overgang mellom bunnsubstratene sand og fjell. Bilde K\_G, jf. Figur 18.

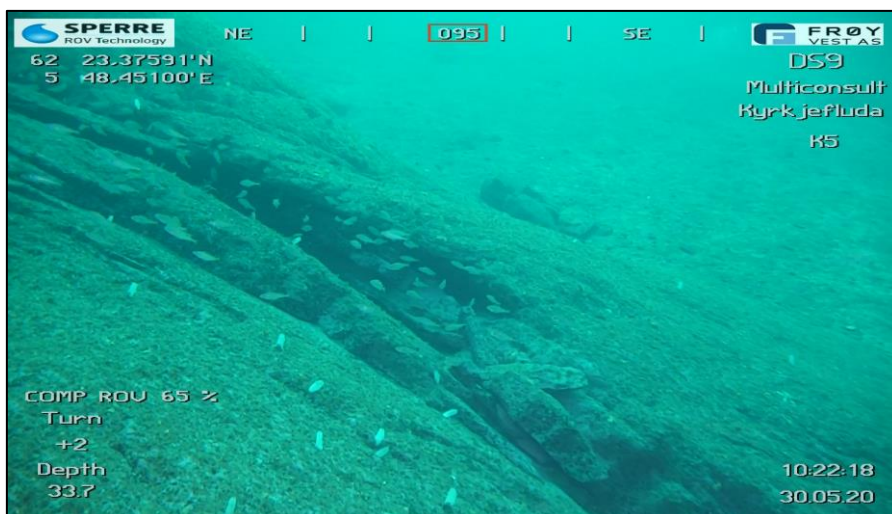
Figur 22 K5, dybde 33,7 m. Vest for utdypingsområdet. Overgang mellom sandige sedimenter og fjell. Grønnsekkdyr, sjøstjerner, rugl og svamper kan ses på fjellet. En fiskestim i vannmassene. Bilde K\_H, jf. Figur 18.

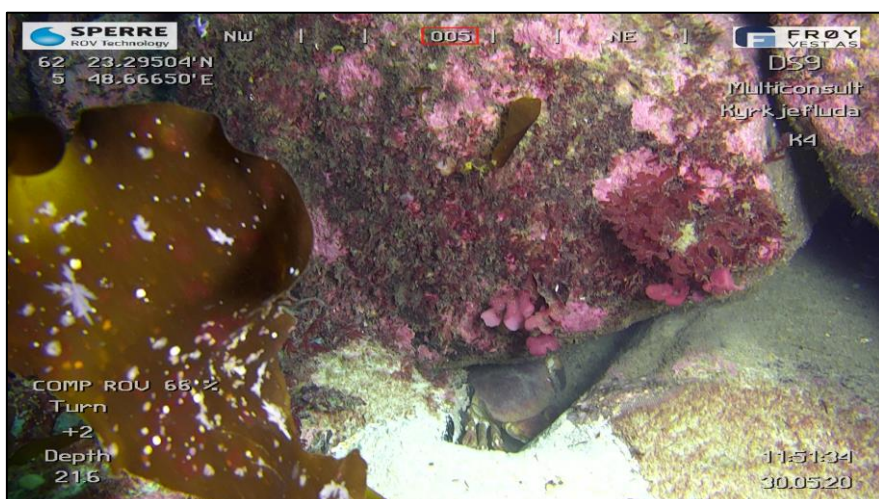
Figur 24 K4, dybde 21,6 m. Influensområdet sør for utdypingsområdet. Blokkstein begrodd av ulike rødalger. Taskekrabbe midt i bildet. Nedre voksedyp for makroalger er ved ca. 24m dybde. Bilde K\_J, jf. Figur 18.

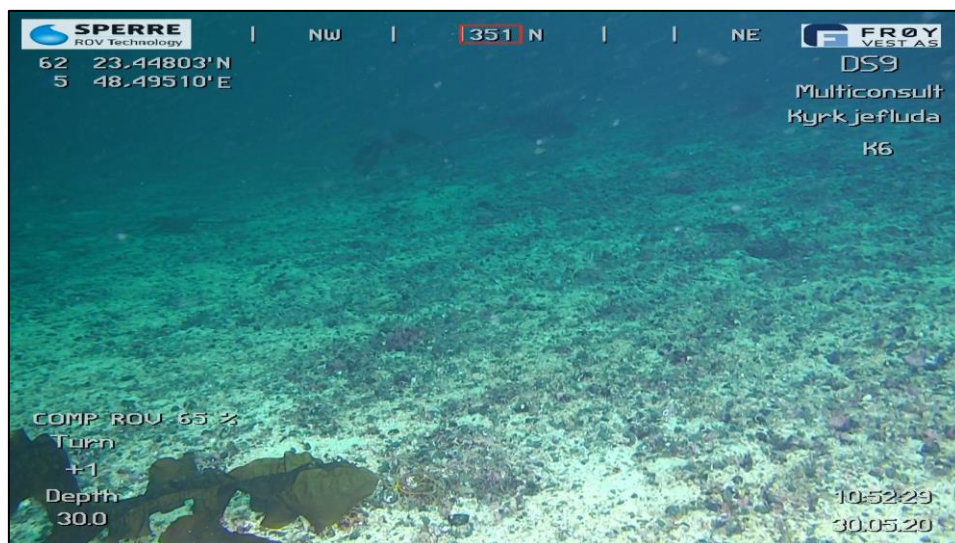
Figur 27 K6, dybde 30 m. Blandingsbunn av stein og skjellsand. Bilde K\_M, jf. Figur 18.

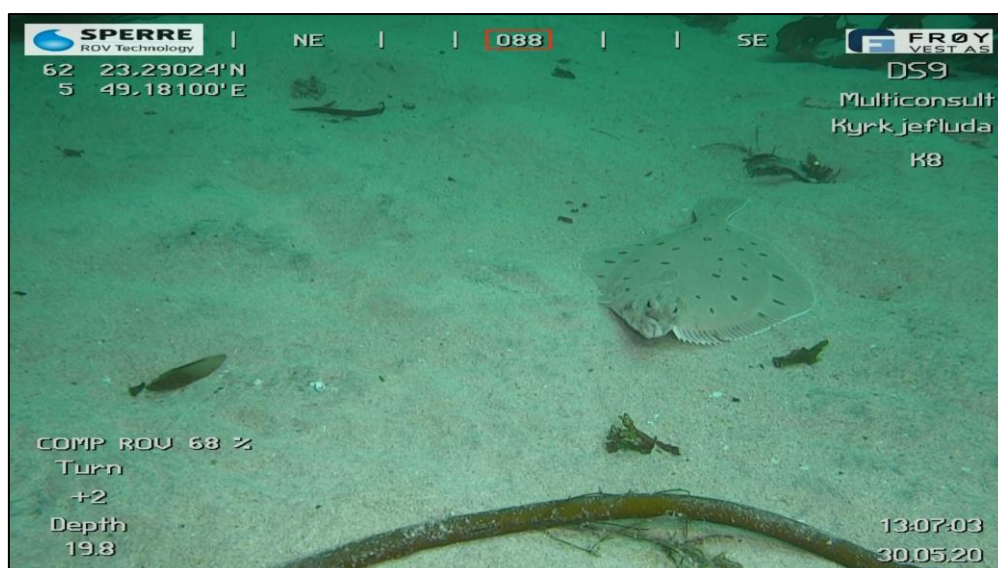
Figur 28 K8, dybde 19,8 m. Øst for utdypingsområdet. Større område med skjellsand. Rødspette midt i bildet. Bilde K\_N, jf. Figur 18.

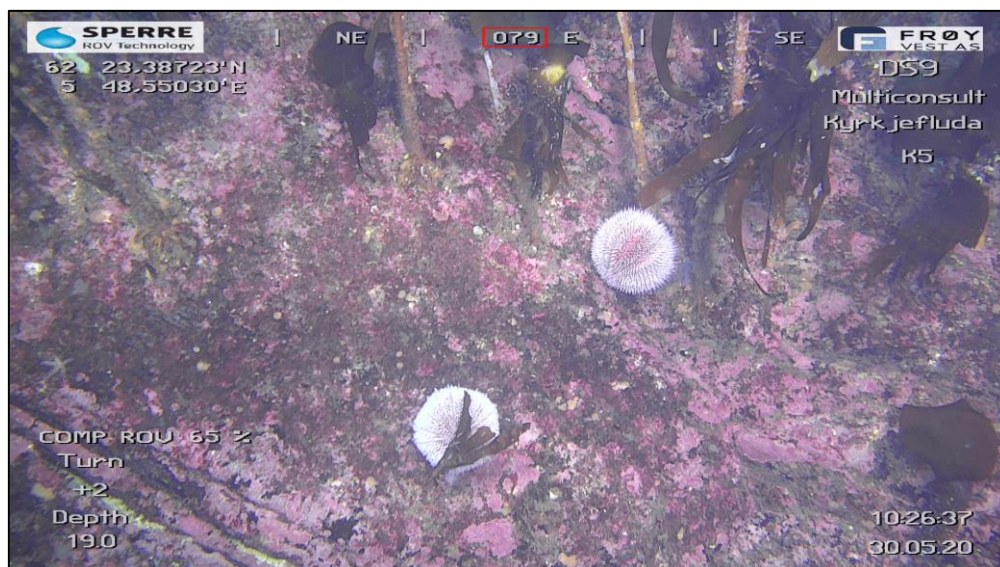
Figur 29 K5, dybde 19 m. Nordvest for utdypingsområdet. Fjelloverflate belagt med slettrugl, og to beitende svabergsjøpiggsvin midt i bildet. Bilde K\_O, jf. Figur 18.

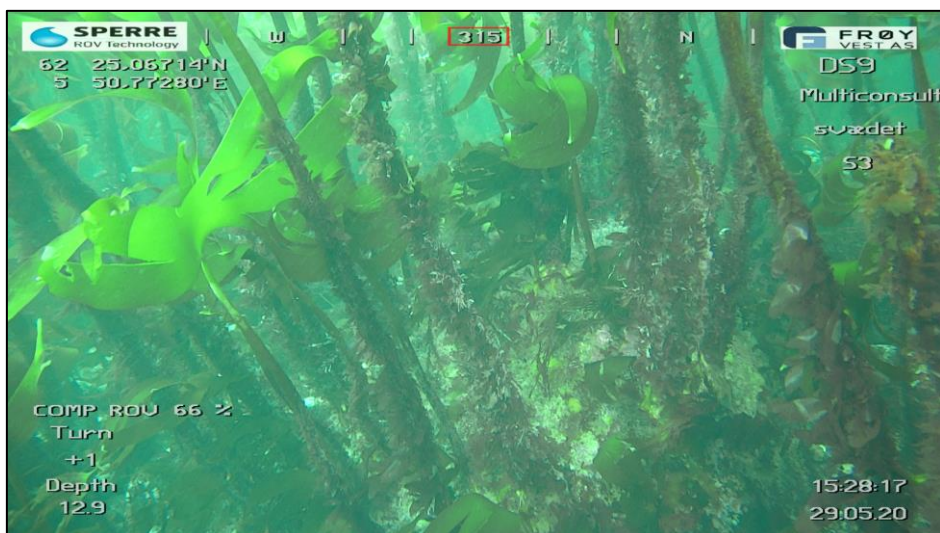
Figur 32 S3, dybde 12,9 m. Stortarestilker med påvekst av rødalger. Substrat av blokkstein med påvekster av rugl og svamper. Bilde S\_B, jf. Figur 30.

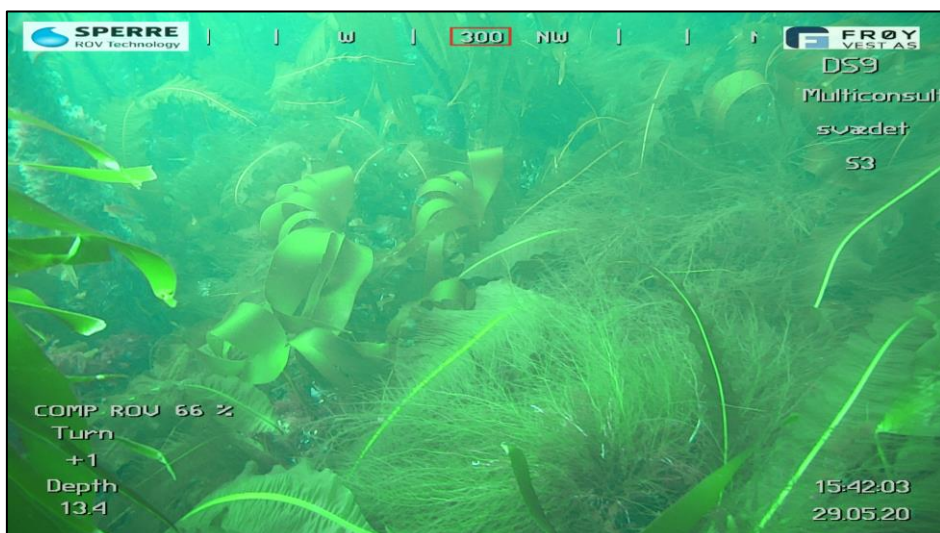
Figur 33 Nordlige deler av transekt S3, dybde 13,4 m. Spredte forekomster av stortare, og bunnen er dominert av butare, sukkertare og trådformede alger (antatt kjerringhår). Enkelte oppstikkende tarestilker uten lamina(blad), og oppstikkende tarestilker med små lamina kan tyde på at området har vært taretrålet. Bilde S\_C, jf. Figur 30.

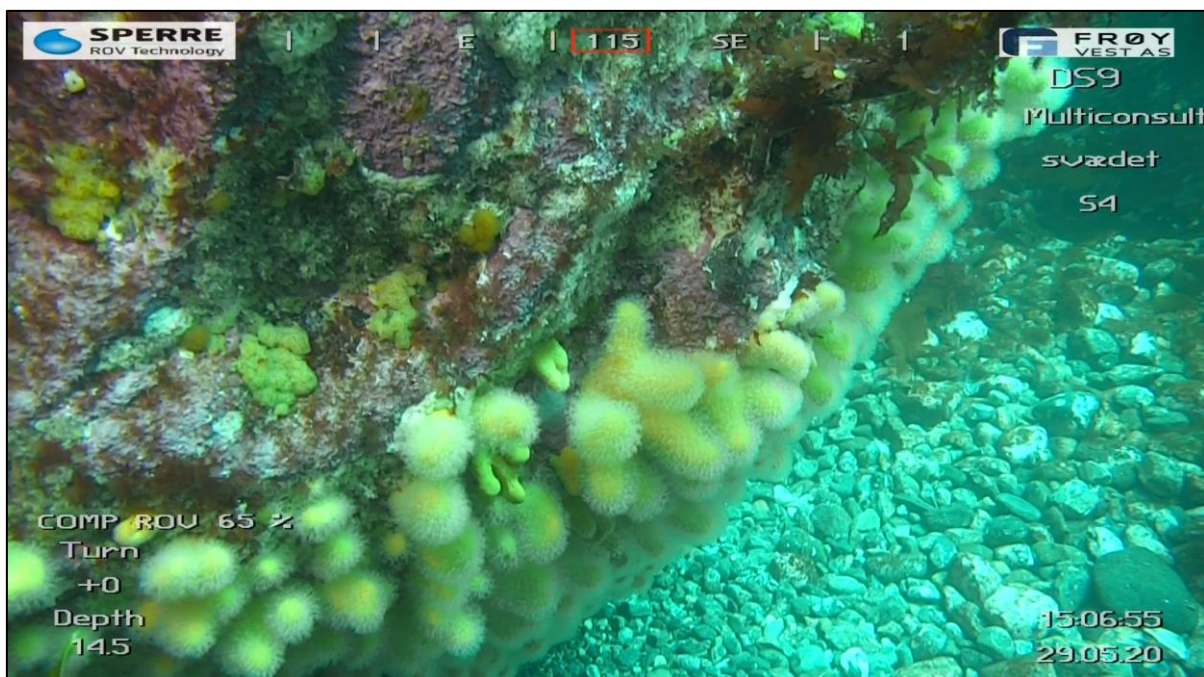
Figur 35 Transekt S4, dybde 14,5m. Området mellom utdypingsområdene. Blokkstein med påvekst av blant annet dødninghånd, rugl, svamper rødalger og rugl. Grovt bunnsubstrat. Bilde S\_D, jf. Figur 34.

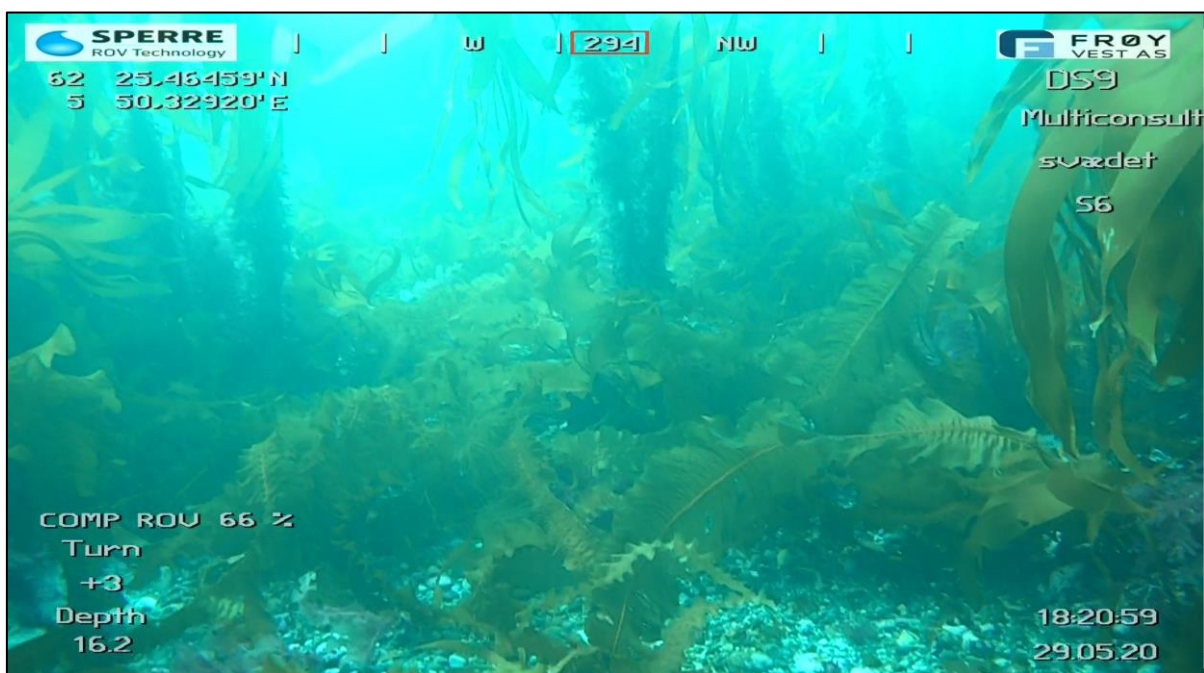
Figur 36 Transekt S6, dybde 16,2m. Nord for utdypingsområdene. Grusig bunnsbstrat med større blokkstein. Åpen tareskog, hvor stortarestilkene er kraftige, men har små lamina, som kan tyde på at området har vært taretrålet. På områder hvor det er «finere» bunnsbstrat dominerer butare, sukkertare og trådformede alger (antatt kjerringhår). Bilde S\_E, jf. Figur 34.

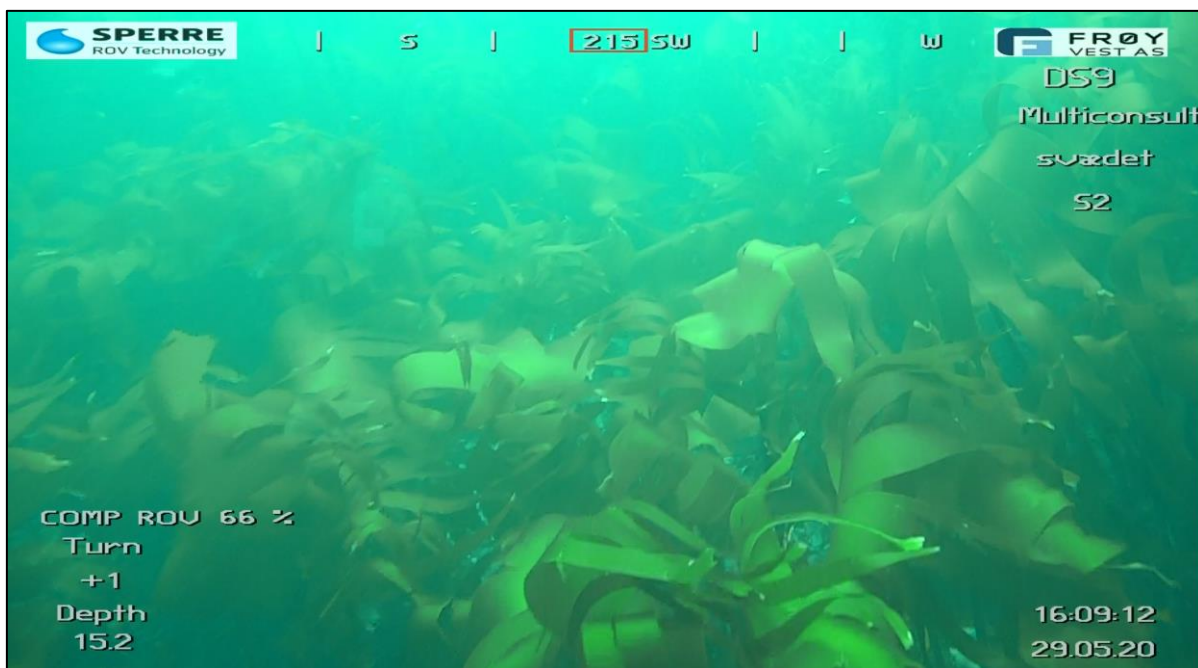
Figur 37 Transekt S2, dybde 15,2m. Influensområdet vest for utdypingsområdene. Grovt bunnsubstrat dominert av stortareskog. Bilde S\_F, jf. Figur 34.

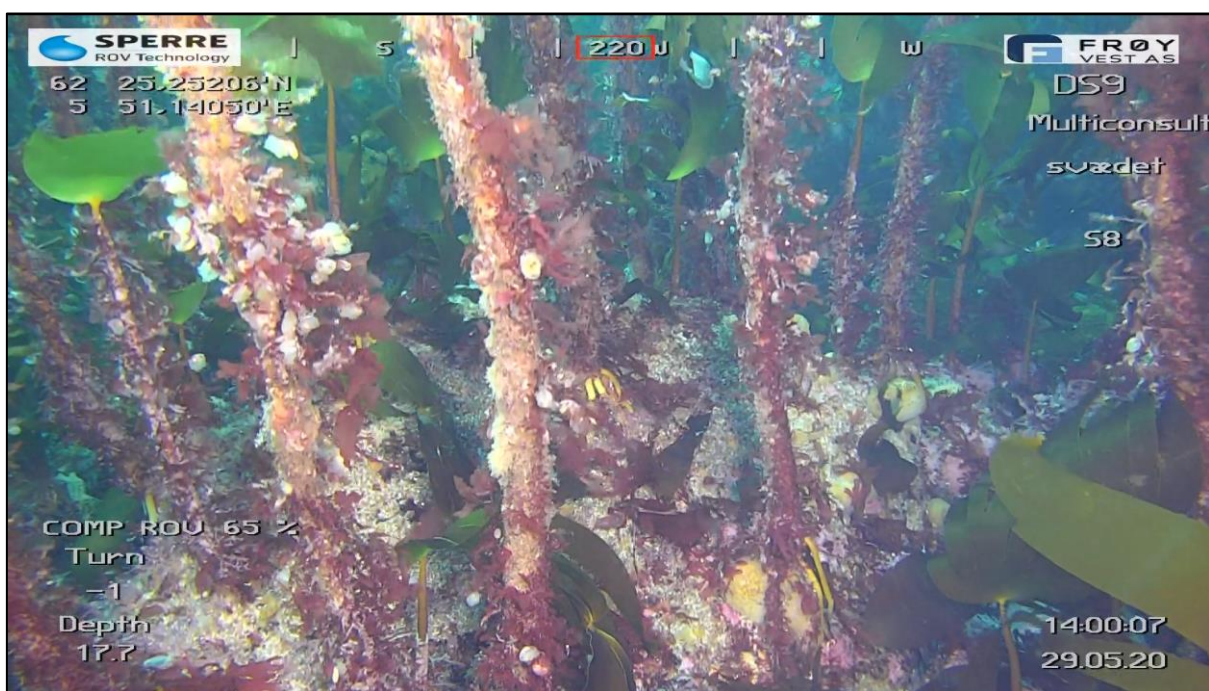
Figur 38 Transekt S8, dybde 17,7m. Influensområdet øst for utdypingsområdet. ROV er plassert nede på bunnen, under stortarebladene. Området er dominert av tett tareskog. Bildet viser variert mangfold med blant annet brunalger, rødalger, hydroider, mosdyr, sekkedyr og svamper. Bilde S\_G, jf. Figur 34.

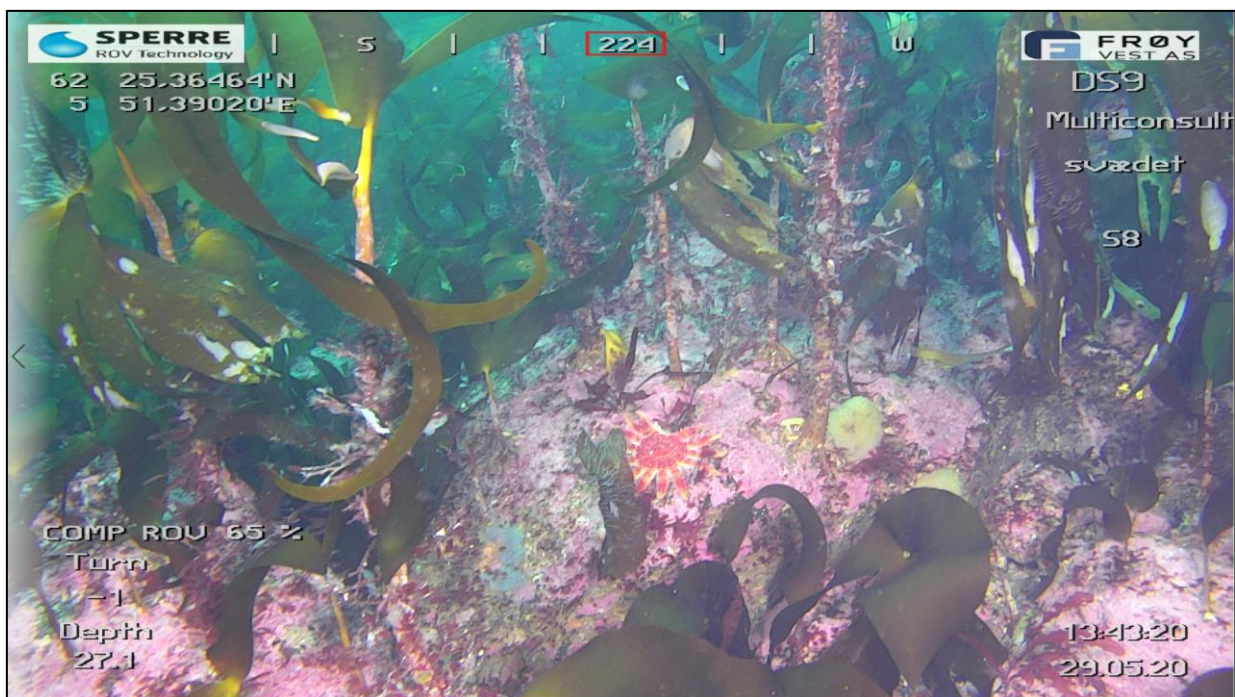
Figur 39 Transekt S8, dybde 27,1m. Influensområdet øst for utdypingsområdet ved ca. 30 m dybde. Grove løsmasser dekket av rugl. Stortare, svamper og piggsolstjerne. Bilde S\_H, jf. Figur 34.

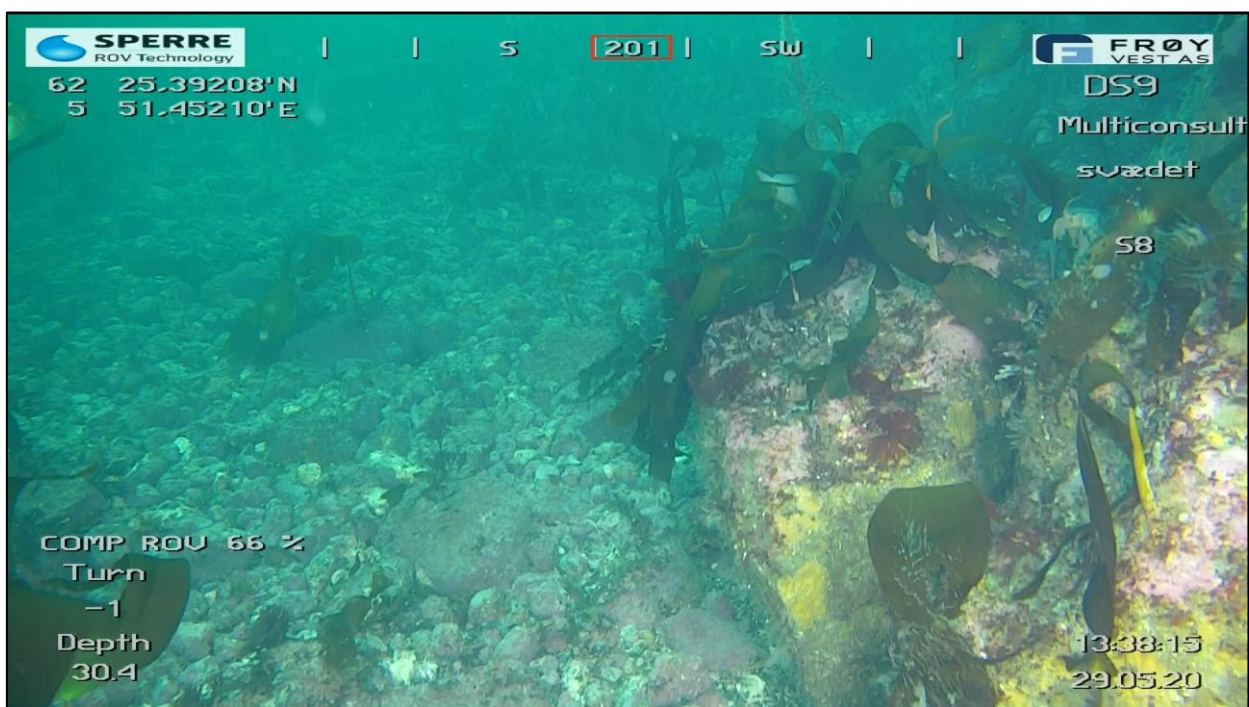
Figur 40 Transekt S8, dybde 30,4m. Øst for utdypingsområdet ved ca. 30 m dybde. Grove sedimenter med enkelte makroalger, hydroider og membranmosdyr kan ses på tareblader. Rugl og svamper på bunnssubstratet. Bilde S\_I, jf. Figur 34.
