## SØKNADSSKJEMA FOR MUDRING, DUMPING OG UTFYLLING I SJØ OG VASSDRAG

# Brattvåg fergekai, Haram kommune

Søknad om tillatelse til utdyping og mudring

DOKUMENTKODE: 10259741-01-RIM-RAP-002

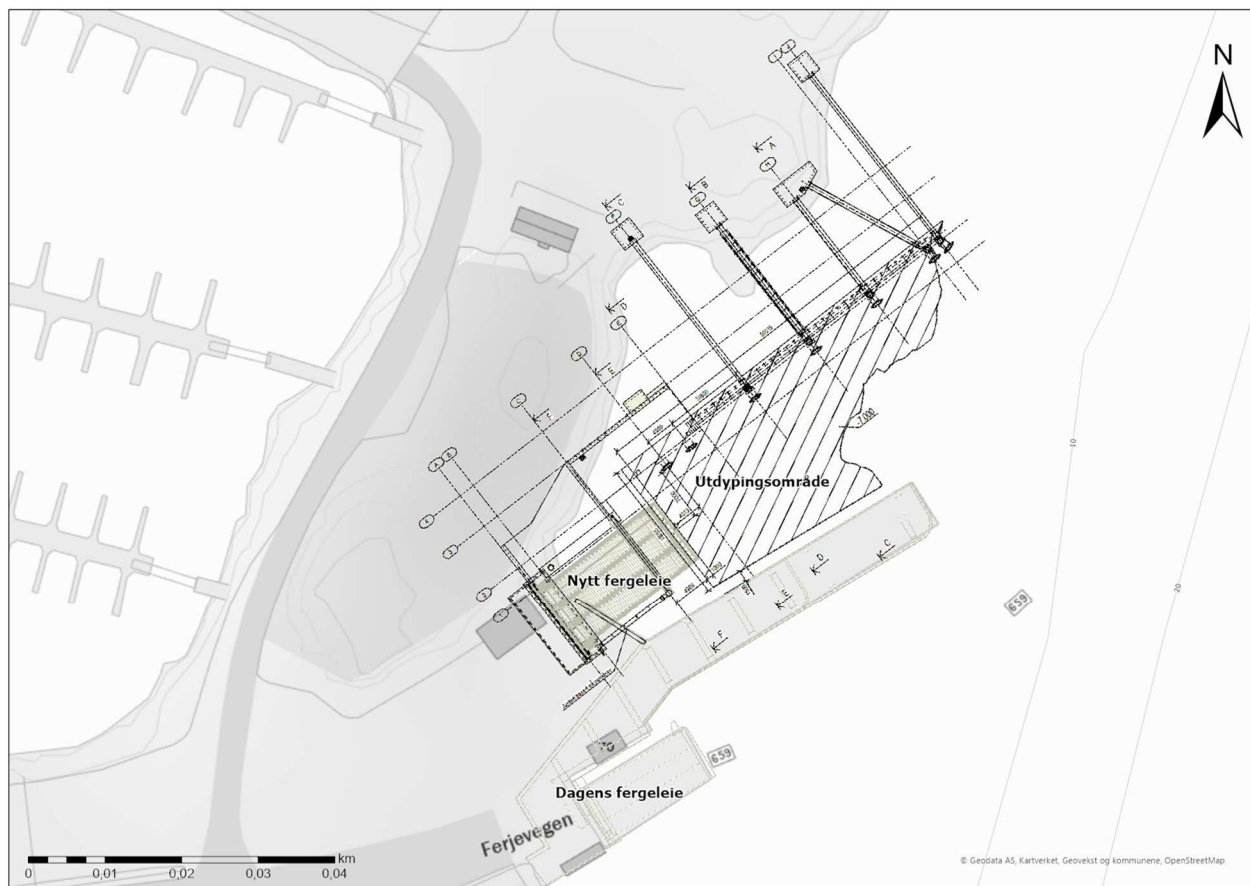
Figur 2 Oversikt over tiltaksområdet med lokalisering av dagens fergeleie, nytt fergeleie og utdypingsområde (skravert). Kart: Multiconsult.

Tiltaksområdet ligger like nord for dagens fergekai, og for å tilrettelegge for mellomstore fergesamband med elektrisk drift skal det utdypes ned til kote -7 (NN2000), se Figur 2. Areal som skal utdypes utgjør ca. 800 m<sup>2</sup>. Tiltaket innebærer både mudring av løsmasser og sprengningsarbeid. Volum av løsmasser som skal mudres før sprengningsarbeider er foreløpig beregnet til ca. 800 m<sup>3</sup>, mens foreløpig volum utsprengte masser er beregnet til 1 300 – 1 500 m<sup>3</sup> (1). Massene skal lastes opp på land og ikke omplasseres under vann.

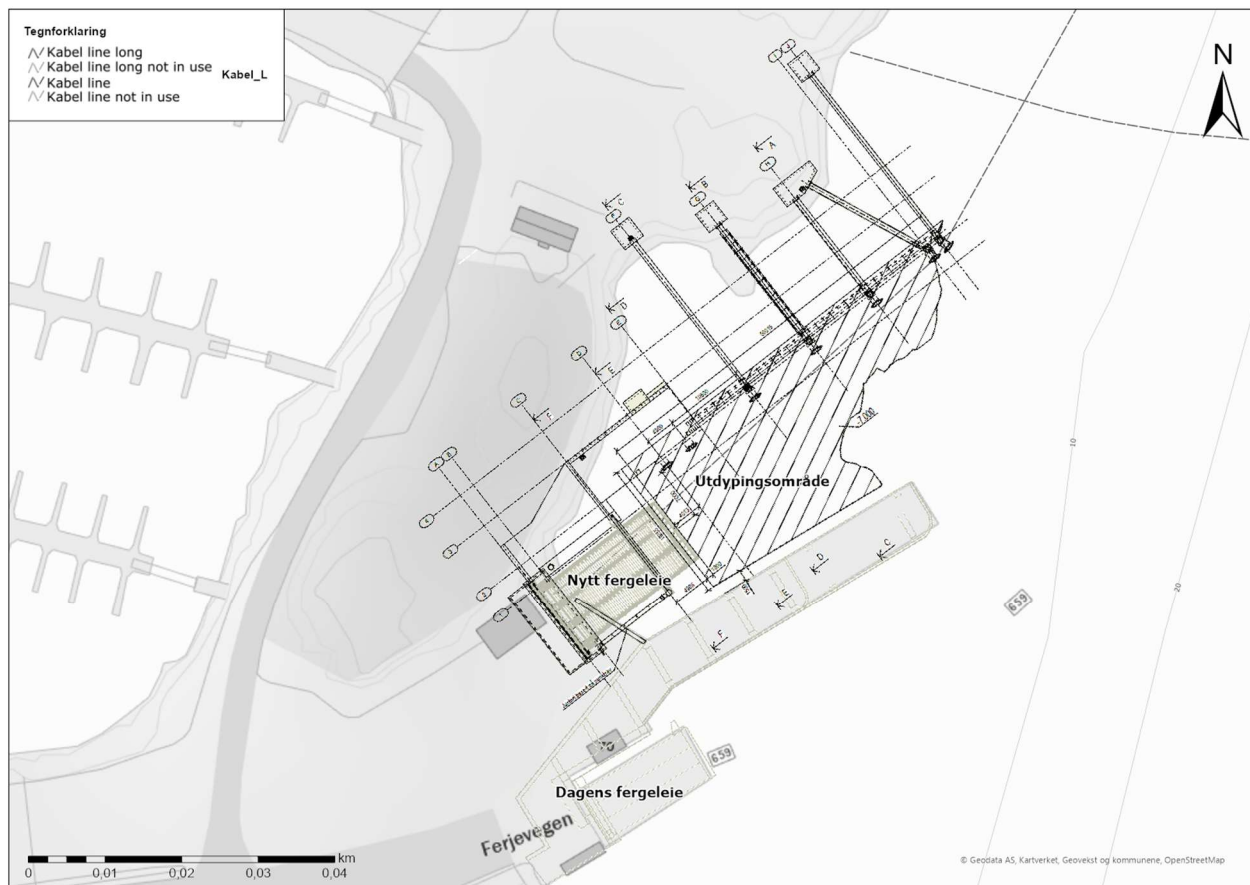
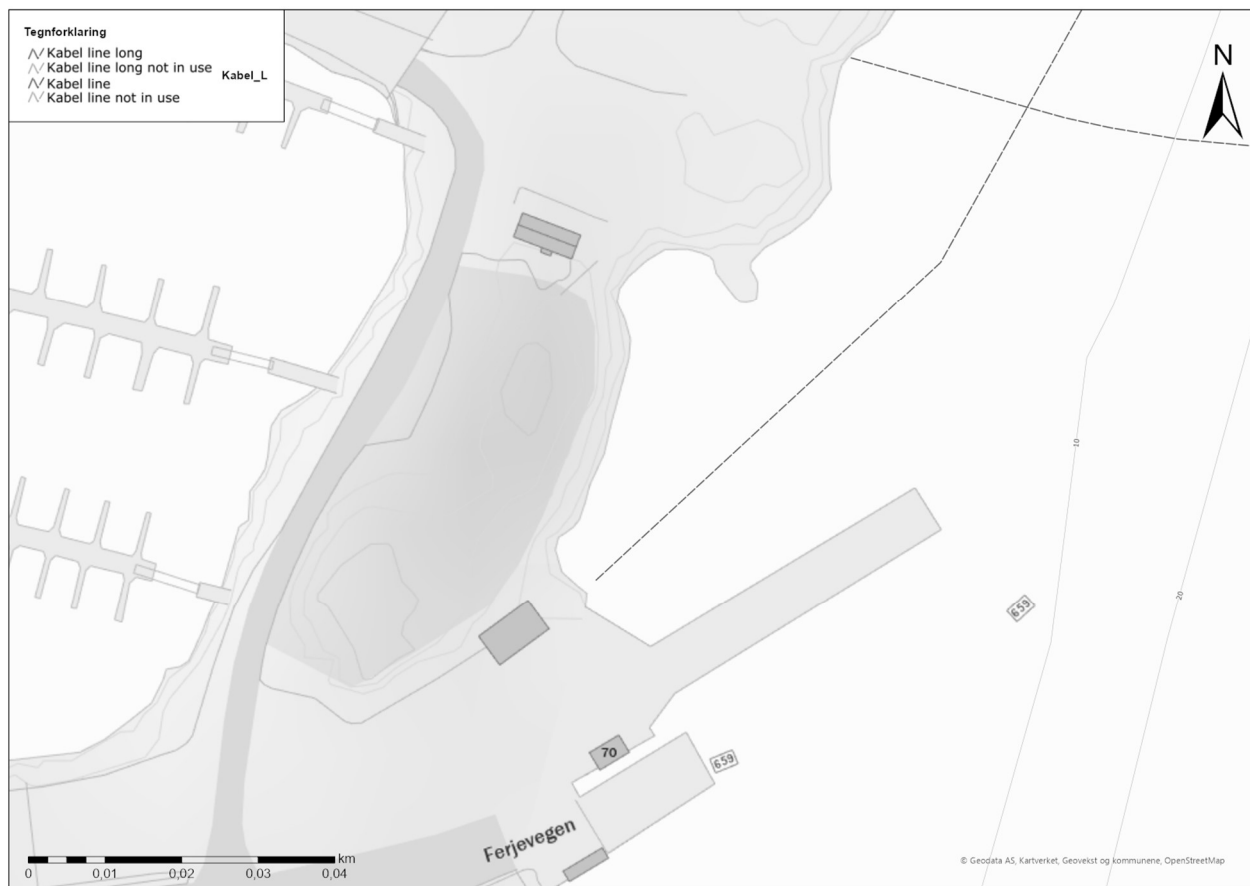
Figur 3 Tiltaksområdet med sjøkabeltraseer (øverst). Kun sjøkabler (nederst). Data fra Kartverket. Kart: Multiconsult.

Ifølge Kartverket er det to sjøkabler i nærheten av fergekaia/tiltaksområdet, se også Figur 3:

- Kikholmane til nord for Hellandshavna
- Nord for dagens fergeleie til Boltholmen

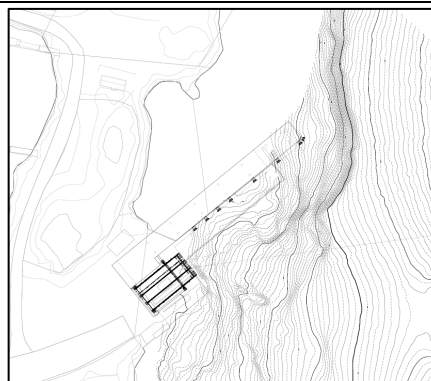
Figur 9 Alternativ 2. Like nord for dagens kai

Det utredes 4 alternative løsninger for ny fergekai ved Brattvåg. Situasjonsplaner for de ulike alternativene er vist i Figur 8 - Figur 11.

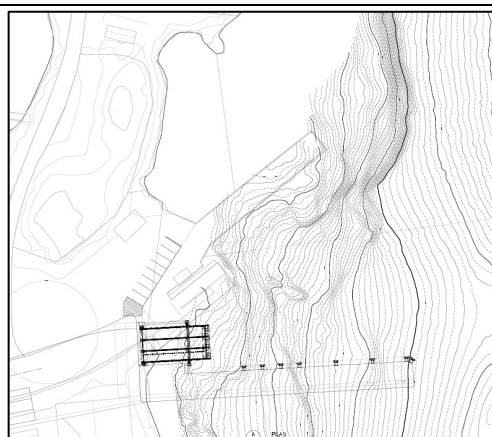
Figur 11 Alternativ 4. Sør for dagens kai.

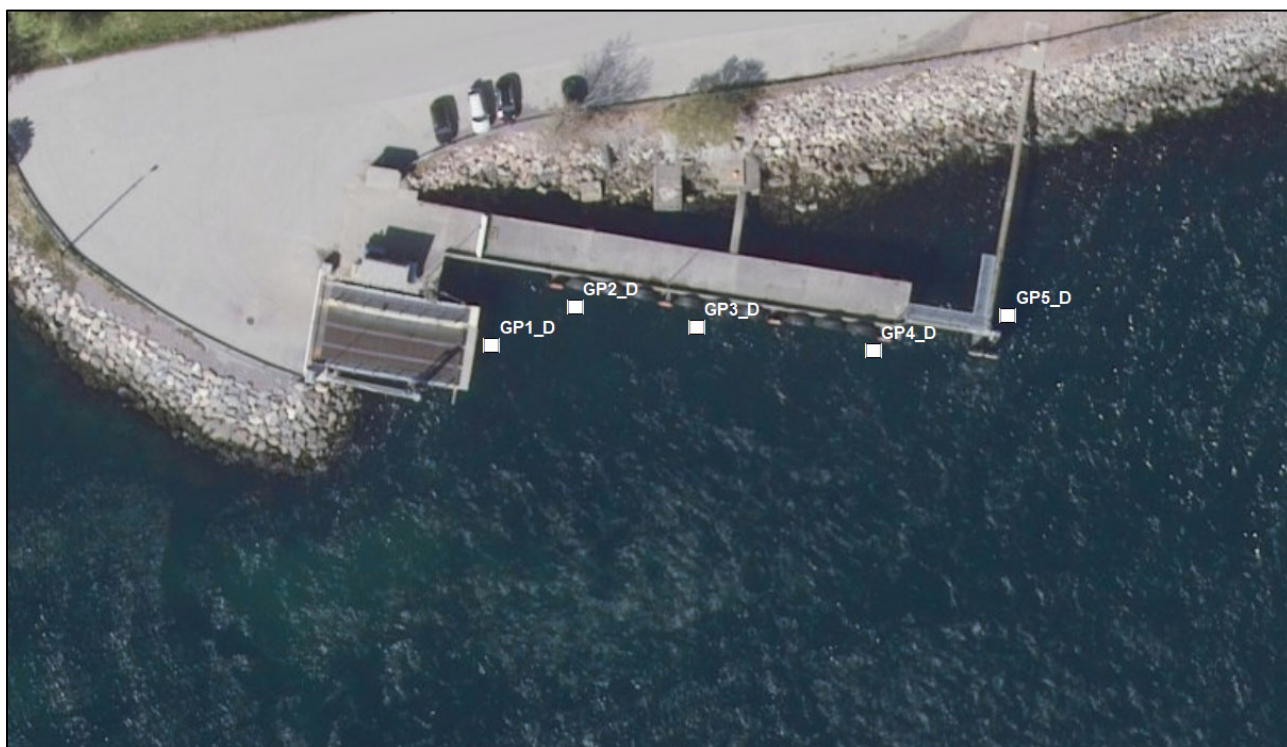
Figur 15 Plassering av prøvestasjoner ved Dryna fergekai, GP1\_D til GP5\_D

Prøvetaking ble forsøkt utført i totalt 5 punkter. Det lyktes ikke å samle inn prøvemateriale egnet for kjemiske analyser fra noen av punktene. Plassering av prøvepunkter er vist i Figur 15, og posisjoner er gitt i Tabell 2.

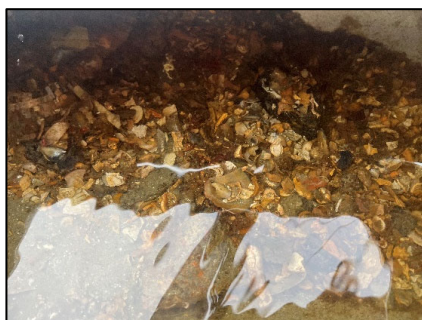
Figur 16 Prøvepunkt GP1. Tynt lag av skjellfragmenter over sandige sedimenter.

Sedimentene er typiske for strømrrike områder, eller områder med stor mekanisk påvirkning, som for eksempel fra propellerosjon. For punktene hvor det ikke lyktes å hente opp prøvemateriale består sjøbunnen sannsynligvis av grovere sedimenter (stein/blokk) eller fjell.

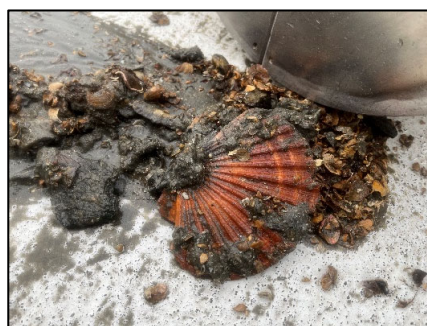
Figur 17 Lik som GP1. Lag av skjellfragmenter over sandige sedimenter.

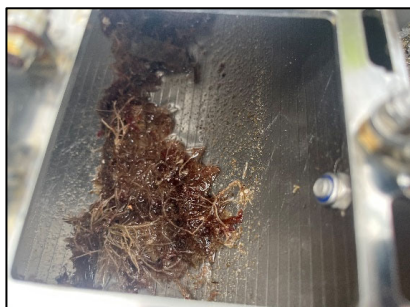
Figur 18 Prøvepunkt GP4\_BV. Tom grabb, rødalger

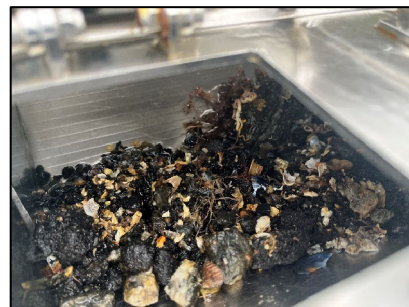
Figur 19 Prøvepunkt GP7\_BV. Singel, asfaltrester og skjellfragmenter.

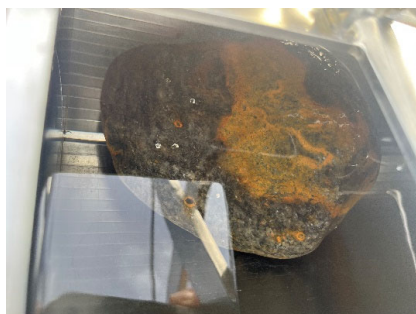
Figur 20 Stasjon GP1\_D. Rund stein i grabben.

Det lyktes ikke å hente opp sedimenter egnet for kjemiske analyser i noen av prøvepunktene ved Dryna. Grabbene var enten tomme, eller inneholdt stein. Et utvalg bilder er vist i Figur 20 - Figur 23, og feltobservasjonene er oppsummert i

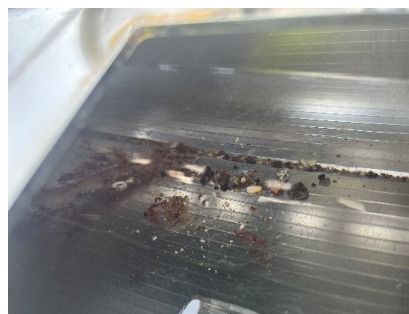
Figur 21 Stasjon GP2\_D. Kun noen grus og sandkorn i grabben.

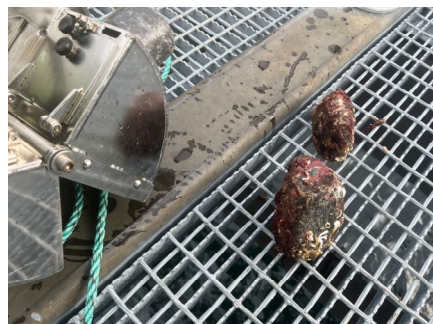
Figur 23 Stasjon GP5\_D. Stein i grabben

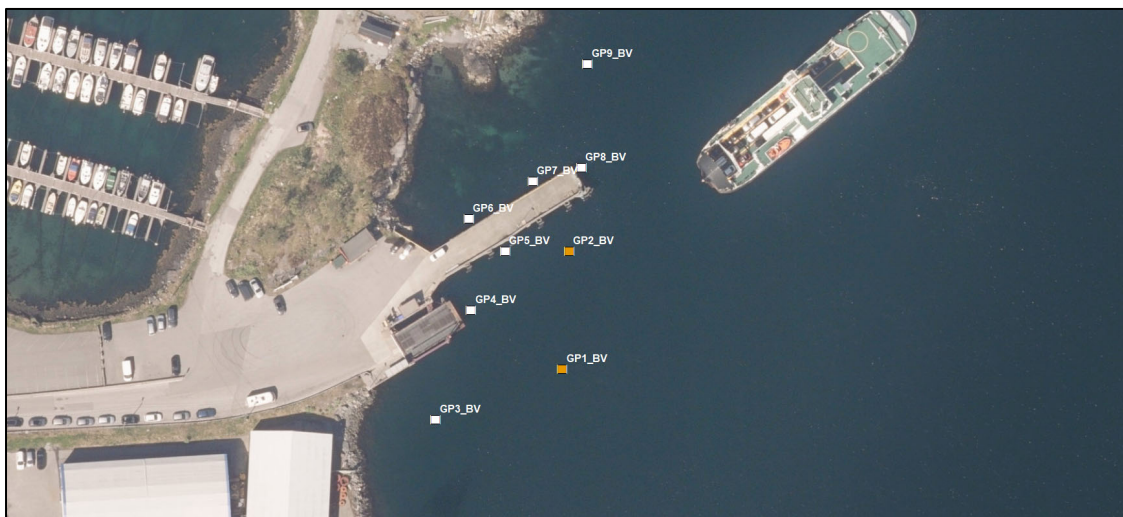
**GP1\_BV:** TBT i tilstandsklasse 4, antracen i tilstandsklasse 3. Øvrige analyserte forbindelser er i tilstandsklasse 1 og 2.

**GP2\_BV:** TBT i tilstandsklasse 4, antracen og pyren i tilstandsklasse 3. Øvrige analyserte forbindelser er i tilstandsklasse 1 og 2.

Figur 24 Prøvestasjoner (firkanter) fargelagt iht. tilstandsklasser [7]. Fargekoder iht. Tabell 5. Hvit = ingen prøve.
