# SØKNAD OM MUDRING, DUMPING OG UTFYLLING I SJØ OG VASSDRAG

| Husvika Næringsareal | |

# Kartlegging av marint naturmangfold

# Strømmålinger i Sigerfjord, 2022

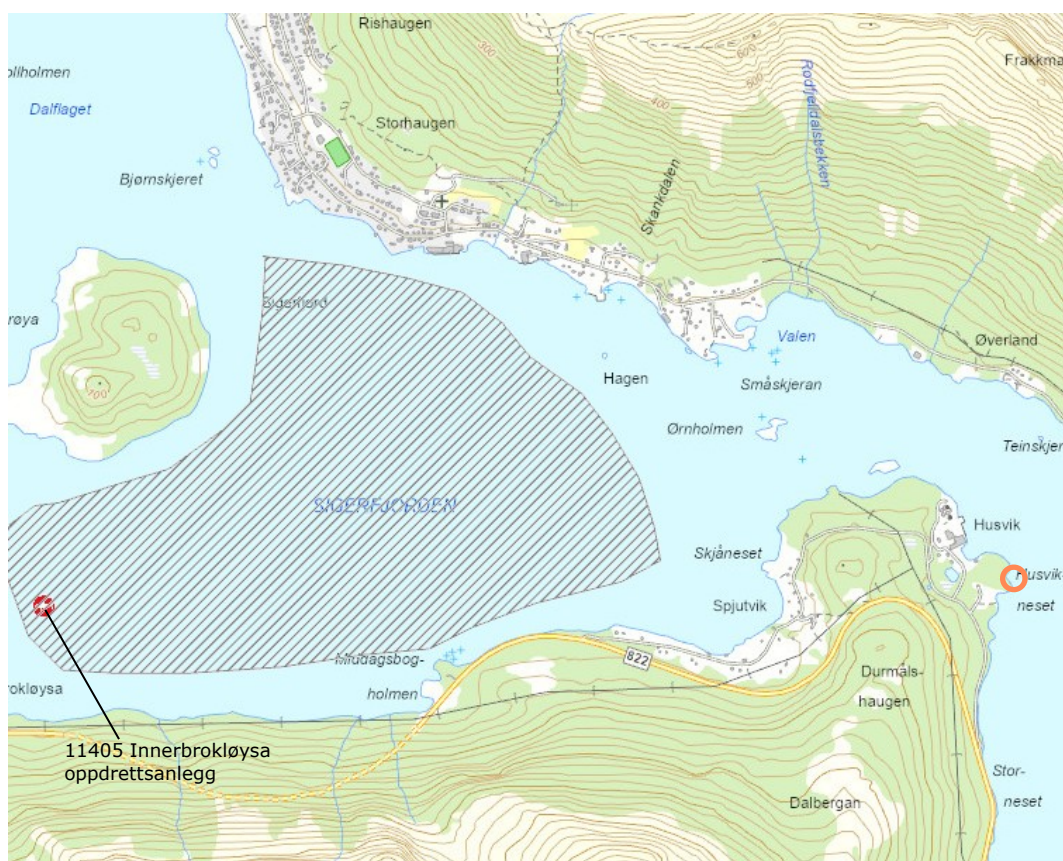
**Figur 5. Kart over området som viser lokasjon for akvakulturanlegget i Innerbrokløysa (rødt og hvitt symbol). Skravert område markerer gyteområde for torsk og fiskeplass for passive redskaper. Det aktuelle planområdet er omtrentlig markert med oransje sirkel. Kartutsnitt er hentet fra Kystinfo (Kystverket, 2023).**

En fiskeplass for passive redskaper er registrert i samme område som gytefeltet i Sigerfjorden (Figur 5). Aktivitetene gjelder fiske etter torsk med settegarn. Området er registrert som aktivt i bruk, men registreringen ble gjort i 2010. Det er påpekt at fiske har vært dårlig de siste årene og at gyting mulig påvirkes negativt av oppdrettsanlegget i Innerbrokløysa.

I fiskeridirektoratets kartdatabase Yggdrasil er det også registrert fiskeriaktivitet med noteredskap for sild i enkelte områder lenger ut i Sigerfjorden (Fiskeridirektoratet, 2023). Det er ikke registrert noen låssettingsplasser i området. I Innerbrokløysa, omtrent fire km fra Husvikneset er det et akvakulturanlegg for oppdrett av Laks og Ørret (Figur 5).

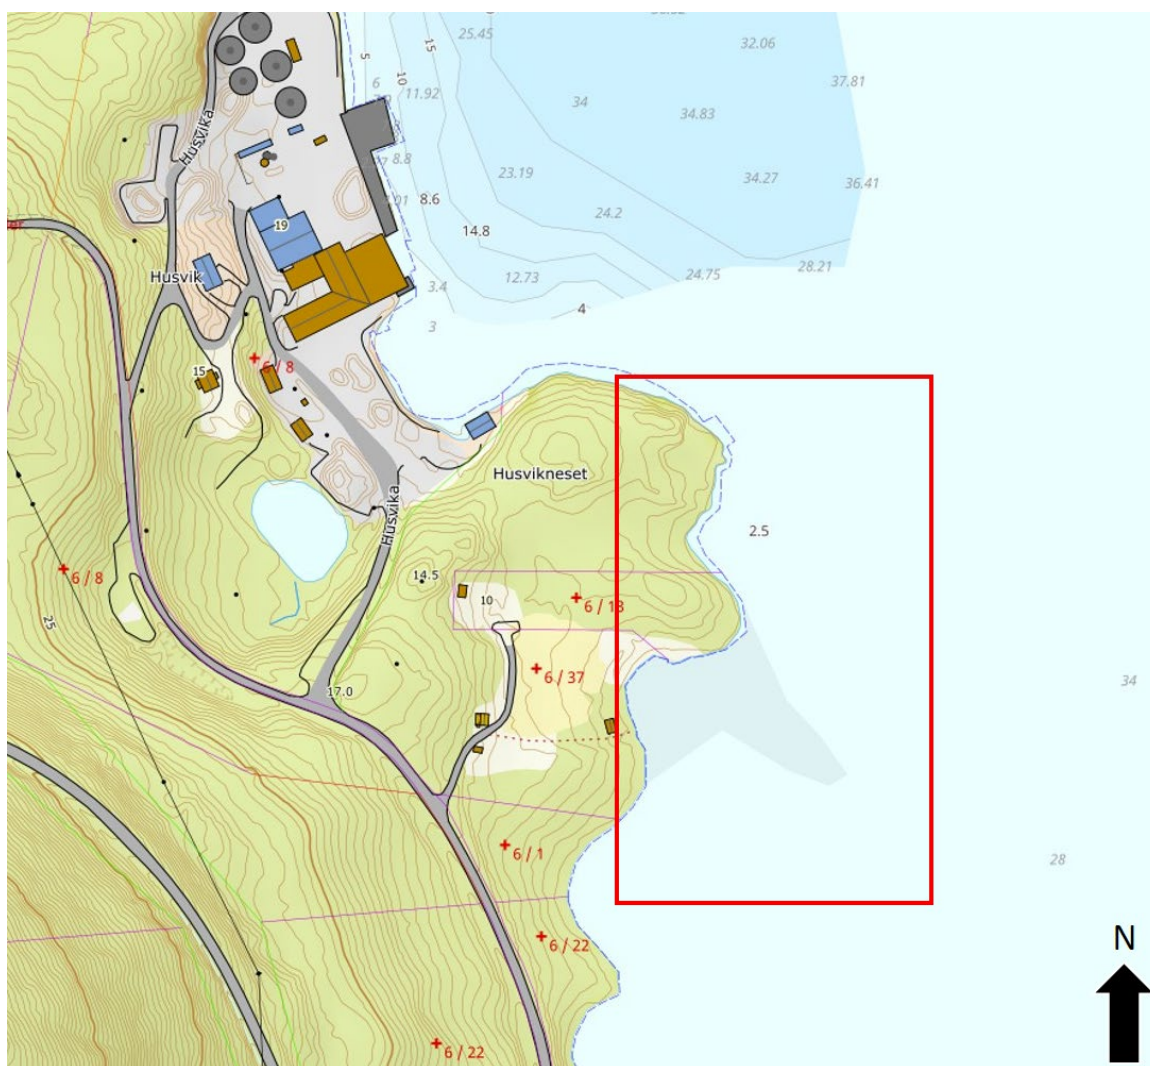
Figur 2-1: Oversiktskart med matrikelnr. over undersøkelsesområdet [norgeskart.no].

Figur 2-1 viser det undersøkte området i sjø som ligger øst for Husvikneset i indre del av Sigerfjorden, Sortland kommune. Undersøkelsesområdet strekker seg fra ca. kote -2 til marbakken ved kote -10. Sjøbunnen har en gjennomsnittlig helning på ca. 1:12. De historiske ortofotoene viser at undersøkelsesområdet på land og sjø har stått uberørt, uten noe større utgravinger eller fyllinger.

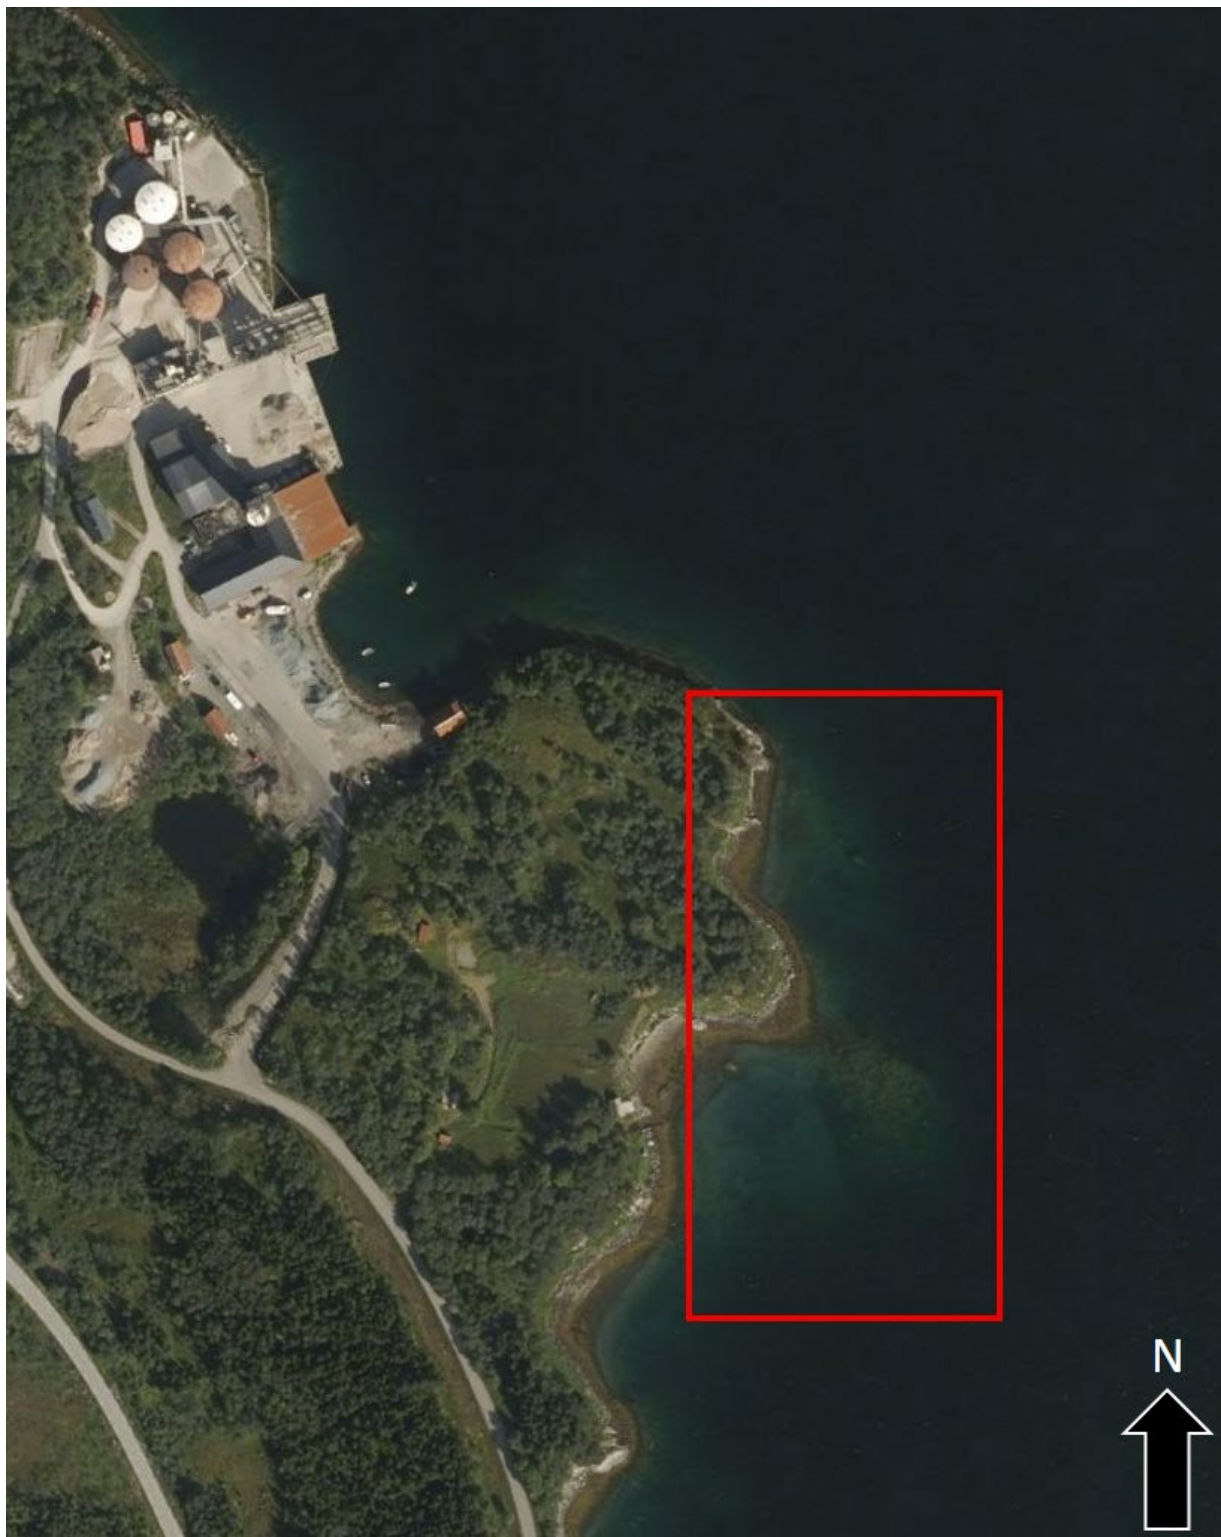
Figur 2-2: Historisk ortofoto over undersøkelsesområdet, Vesterålen 2020 [norgebilder.no].

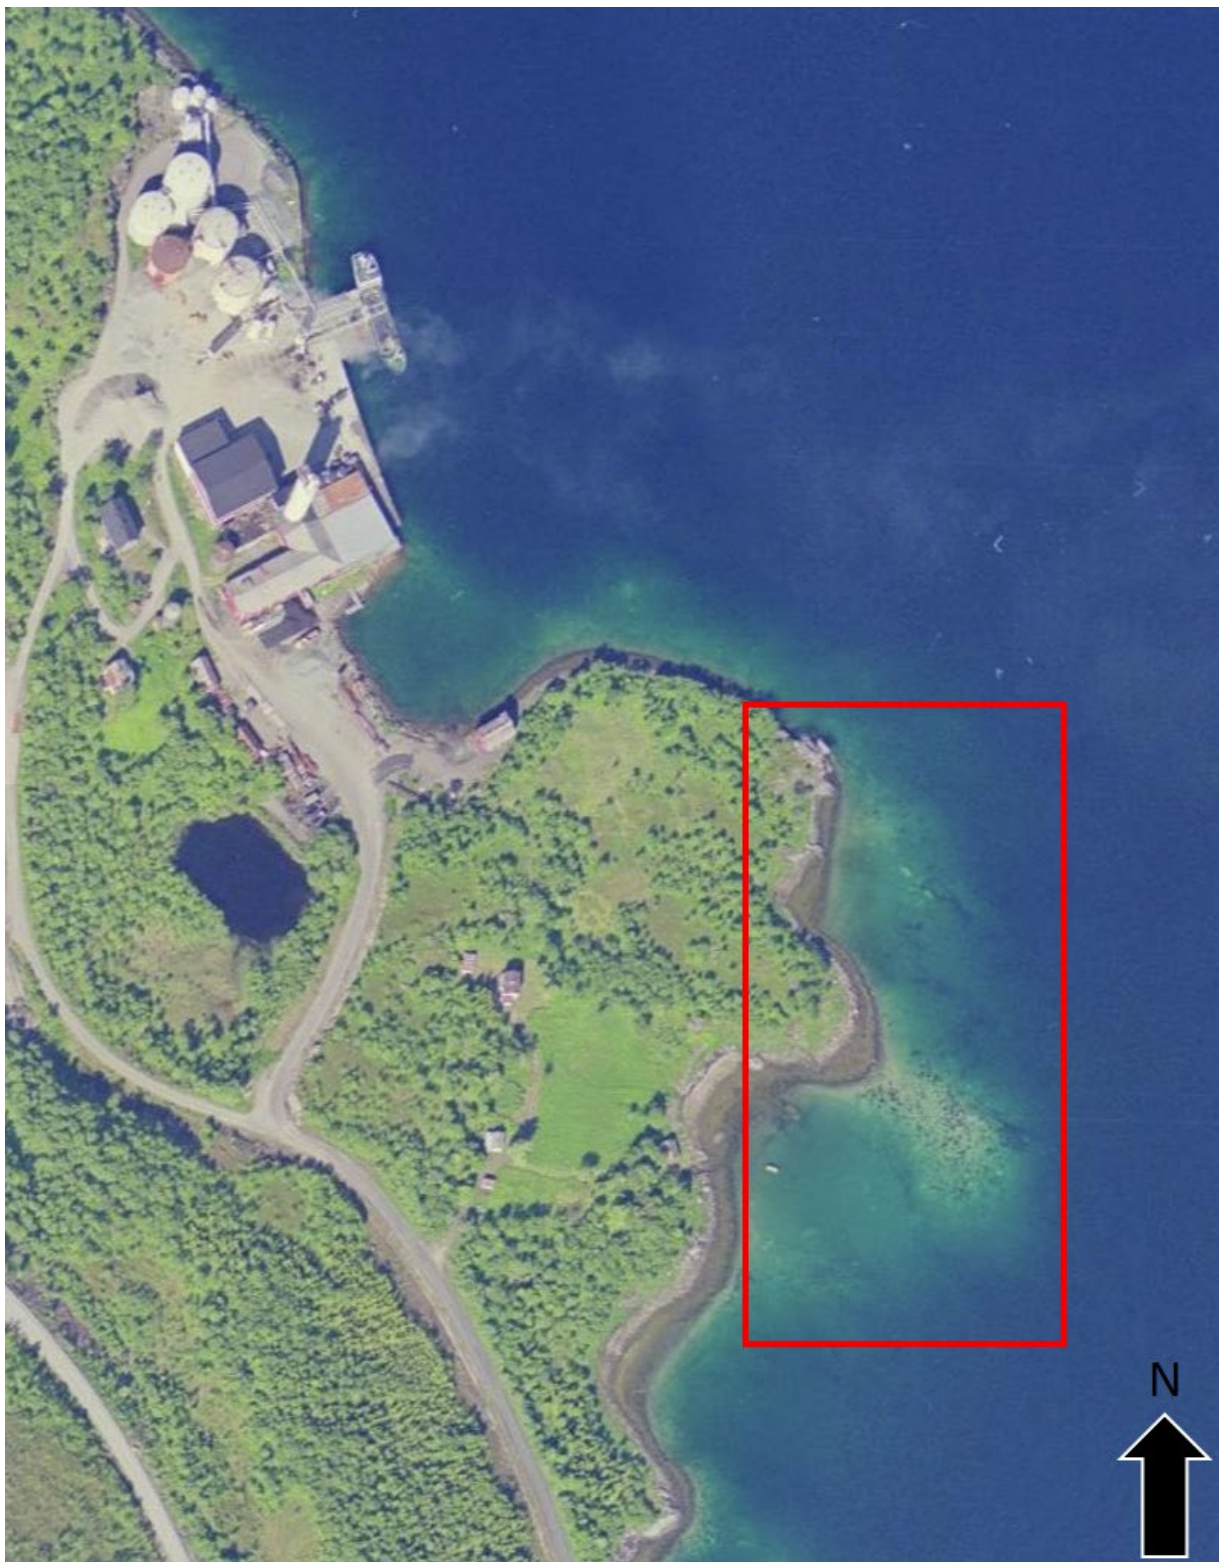
Figur 2-3: Historisk ortofoto over undersøkelsesområdet, Vesterålen 2003-2006 [norgebilder.no].
