# SEDIMENTUNDERSØKELSE (B-METODIKK) FOR ELVENESSTRAND (13943)

Rapportnr.: 2026-0814

Rapporttittel: **SEDIMENTUNDERSØKELSE (B-METODIKK) FOR Elvenesstrand (13943)**  
Utgivelsesdato: 2026-06-12  
Undersøkelsestidspunkt: 2026-05-26  
Prosjektnr.: 110221258  
Rapportnr.: 2026-0814, Rev. 0

Oppdragsbeskrivelse: B-undersøkelse i henhold til NS9410 (Standard Norge, 2016). Settefisk anlegget var tømt 12.05.2026 og hadde ingen biomasse under undersøkelsen.

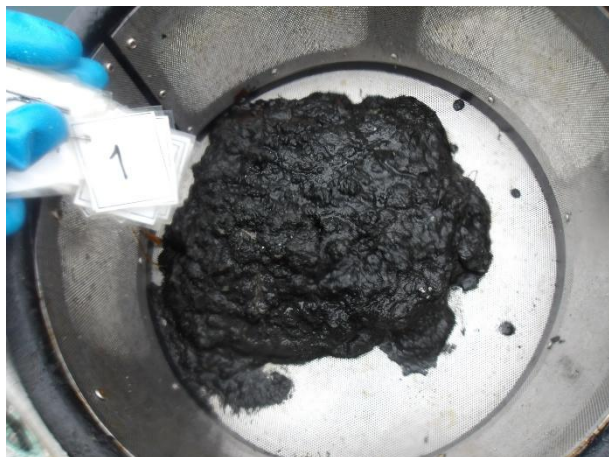
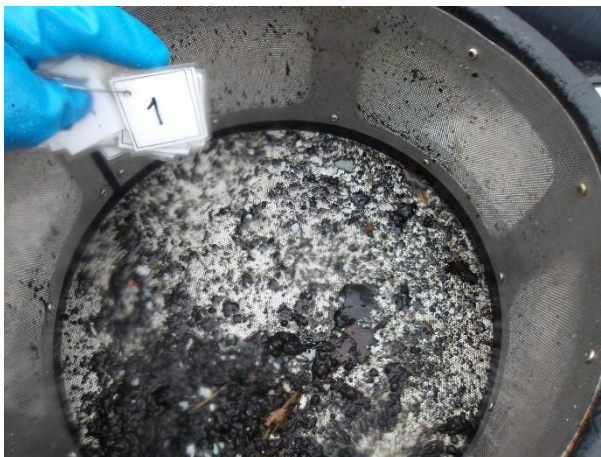
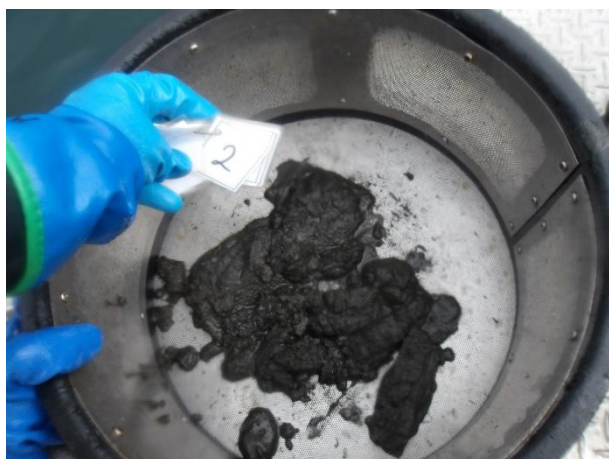
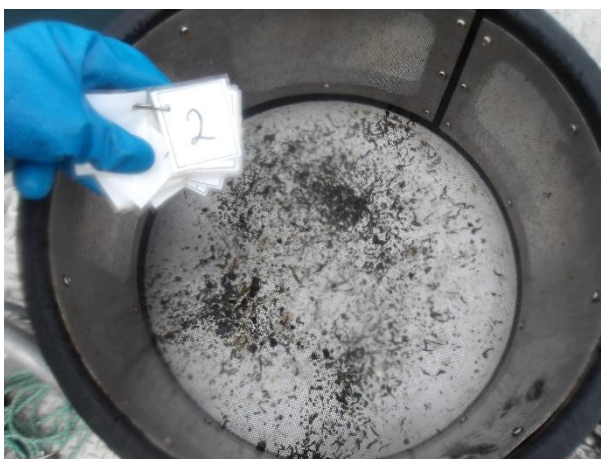
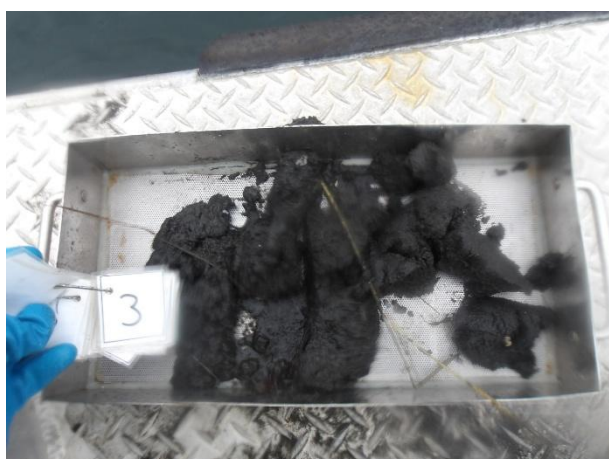
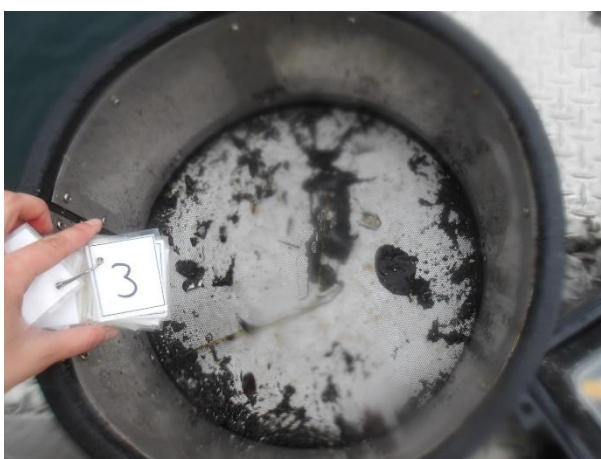
**Sensoriske vurderinger:** Ved 8 av 10 stasjoner ble det registrert at sedimentet hadde brun/sort farge og ved 3 av 10 stasjoner ble det registrert noe lukt, hvorav stasjon 1 hadde sterk lukt. To stasjoner hadde sediment med myk konsistens, og 8 stasjoner hadde forhøyet grabbvolum  $> \frac{1}{4}$ . Det ble ikke registrert dannelse av gass eller slam ved noen av stasjonene. 4 stasjoner ble i de sensoriske vurderingene vurdert til tilstand 2 og de resterende 6 ble vurdert til tilstand 1. Samlet fikk de sensoriske vurderingene tilstand 1, indeks 0,79.

Bilder nedenfor viser sediment til høyre, og ferdig silet prøve til venstre ved stasjonene.
