WSP Norge AS

OPPDRAKSNAVN: Gjøssund hamn

EMNE: Sedimentundersøkelse

DOKUMENTKODE: 1010503-RIGm-001-20260204

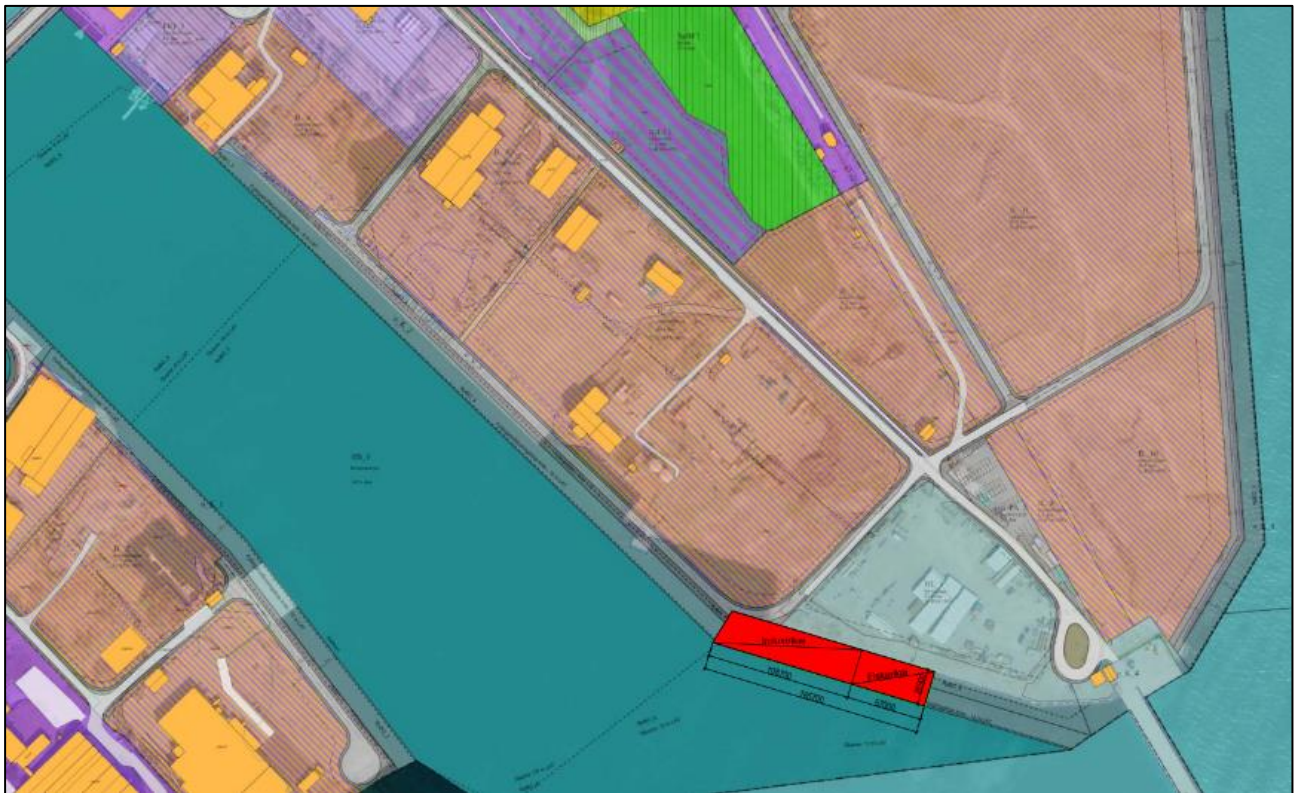
Figur 2. Situasjonsplan over område der det planlegges å etableres industri- samt fiskerikai. Kilde: Multiconsult

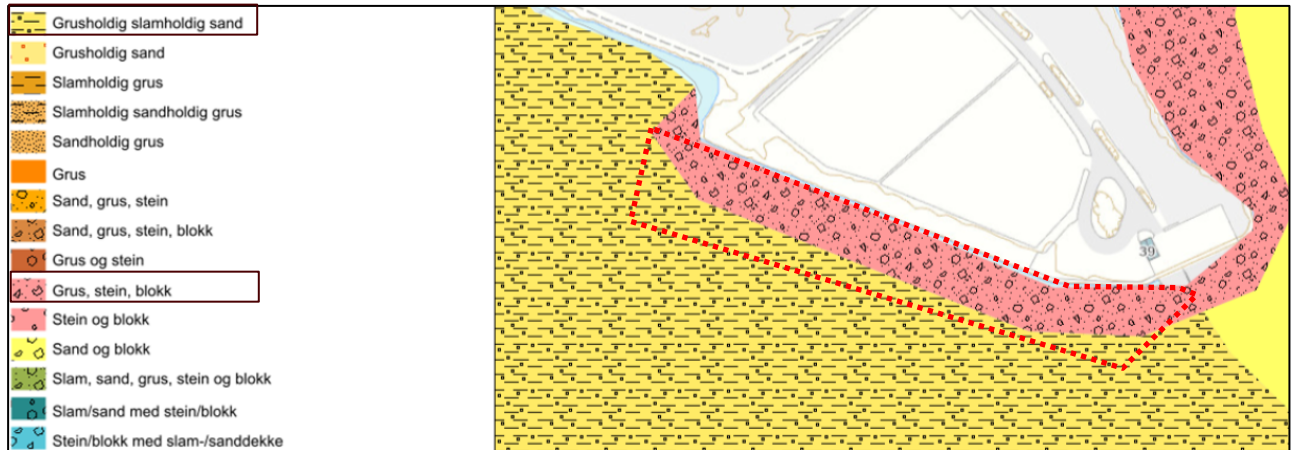
Figur 3. Utklipp fra Kystinfo med temalag som viser detaljert kornstørrelse. Aktuelle kornstørrelser er markert med svarte rammer og tiltaksområdet er markert med rød stiplet linje. /2/

Tiltaksområdet er et sund lokalisert i Vigrafjorden mellom øyene Valderøya og Vigra, og er dermed delvis beskyttet. Vandypet ved tiltaksområdet er 0-15 meter. I Kystverket sitt kartverktøy Kystinfo er det registrert store steiner og blokker ved fyllingsfoten av tiltaksområdet og grus- og slamholdig sand utenfor fyllingsfoten, se Figur 3 /2/.

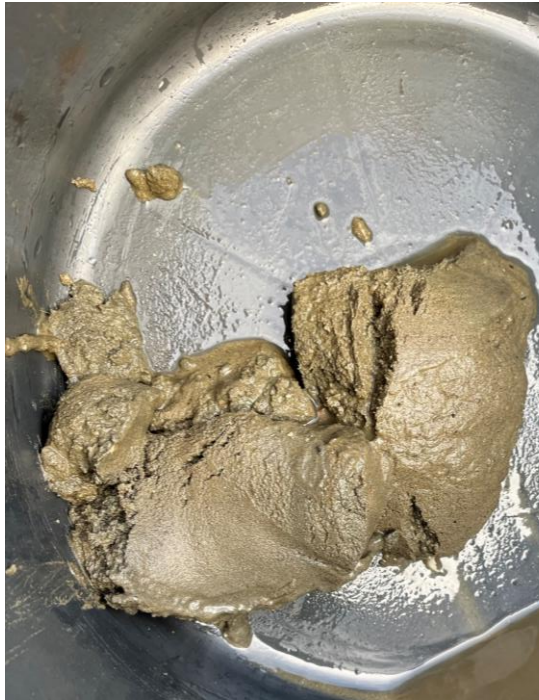
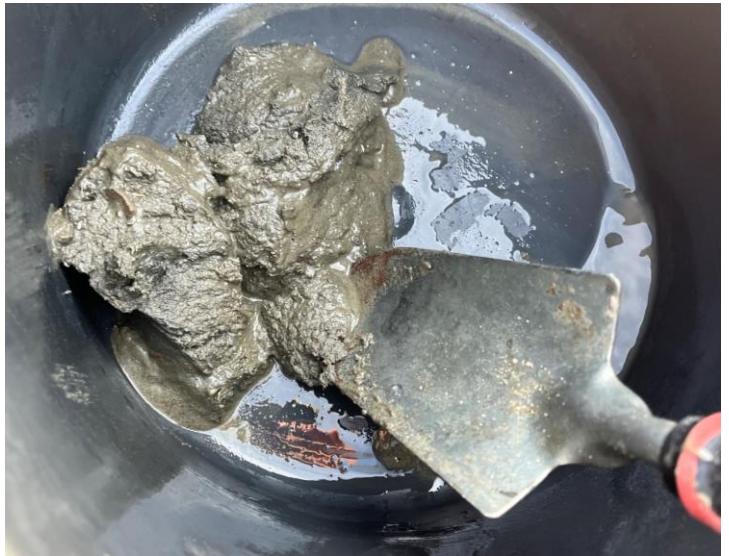
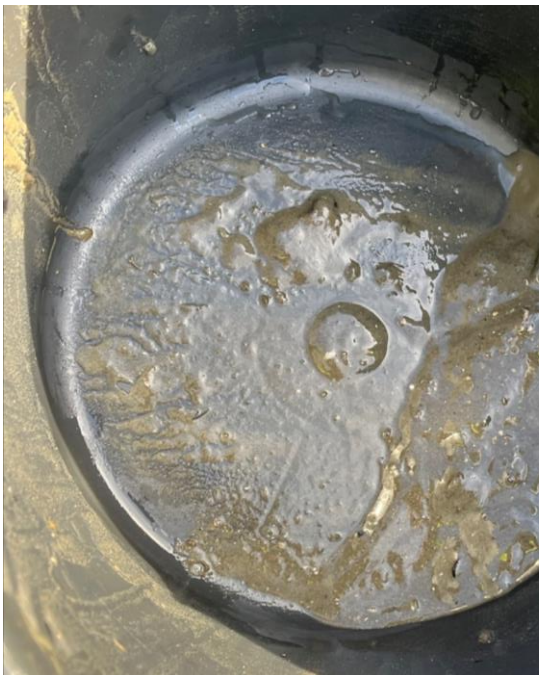
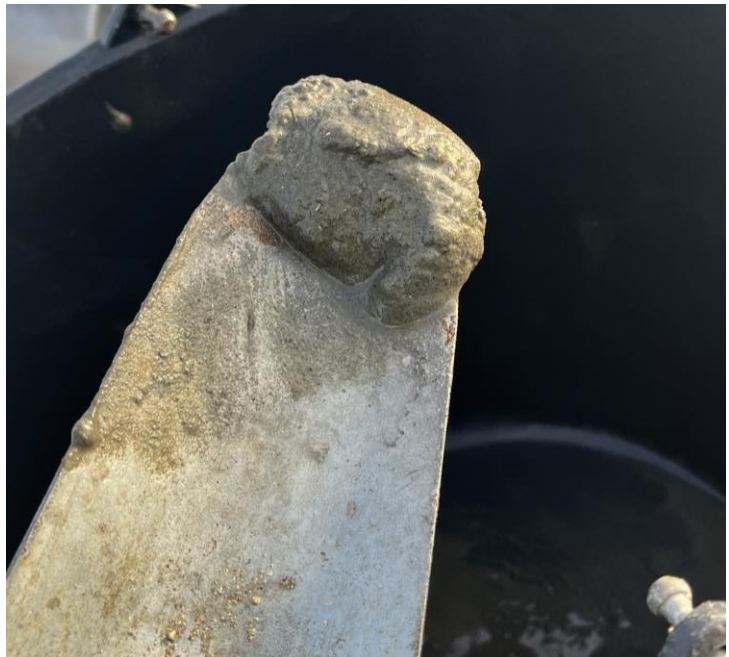
## Vedlegg 1 - Bilder fra prøvetaking

Bilder fra grabbskudd. Det var ingen lukt fra sedimentene. En del skjell i noen av grabbskuddene. Prøvene fra grabbskuddene var veldig homogene der samtlige prøver hadde beige farge.
