Dokument type  
**Datarapport**

Dato  
**2. Juli 2021**

# MILJØTEKNISKE SEDIMENTUNDERSØKELSER LANDBASERT OPPDRETT LUNDEVÅGEN, FARSUND

| <b>Beskrivelse</b> | På vegne av BRG Entreprenør AS har Rambøll utført en sedimentprøvetaking i Lundevågen i Farsund kommune i forbindelse med planlagt tiltak i sjø for etablering av landbasert oppdrettsanlegg. Rapporten beskriver undersøkelsen og resultatene fra sedimentprøvetakingen. |

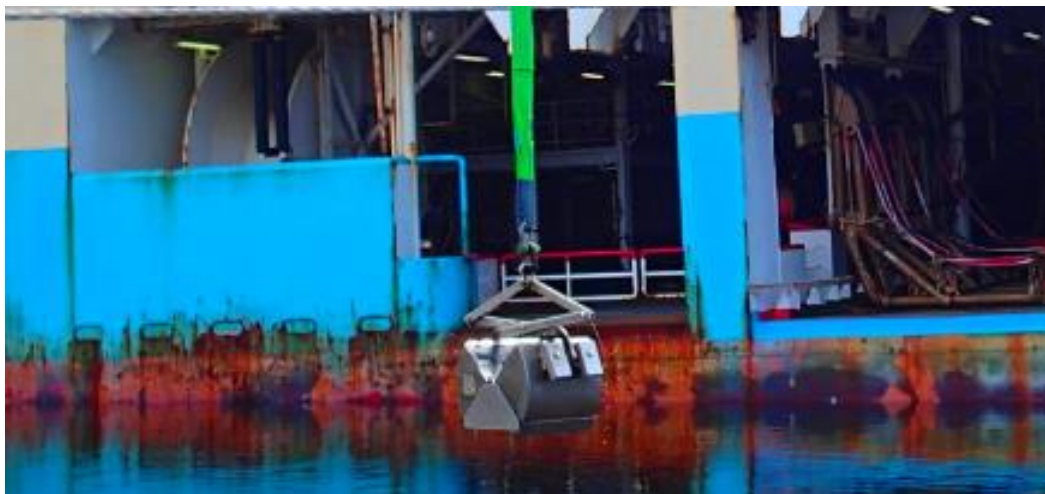
Figur 6: Van Veen grabb (1000 cm<sup>3</sup>) benyttet til prøvetaking i Lundevågen i 11. mai 2021.

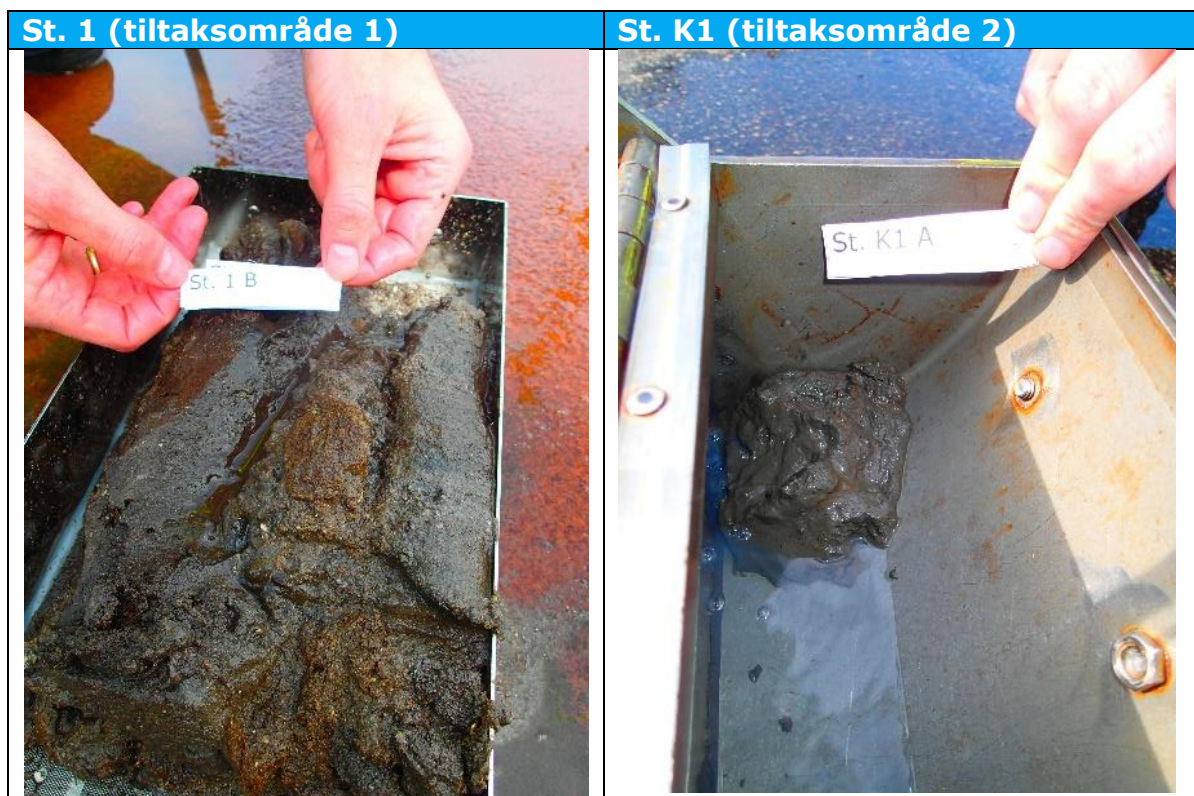
Sediment fra tiltaksområde 1 ble tatt opp ved stasjon st.1 og st. 2. Det ble dessverre ikke tatt bilde av sedimentet fra st. 2, men det var veldig likt som for st. 1. Bildet av sedimentet fra st. 1 viser at det er grålig med noen brune områder, og noen svakt svarte områder. Hovedsakelig sandig materiale. Noen skjellfragmenter og organisk materiale ble observert. Det ble ikke registrert uvanlig lukt i noen av sedimentprøvene. Sedimentene ved stasjon St. K1 hadde en grågrønn farge med noen brunlige områder, og bestod hovedsakelig av silt og leire. Massen var vanskelig å få ut av grabben og var ganske kompakt. Bildet fra st. K1 viser de eneste massene som det var mulig å få ut fra tiltaksområde 2 ved feltarbeidet. Utdypende beskrivelse av hver enkelt delprøve er gitt i feltnotatene (Vedlegg 3).

Figur 11: Bilde av sediment fra prøver tatt i tiltaksområde 1 og 2 i Lundevågen i Farsund kommune ved feltarbeid 11. mai 2021.

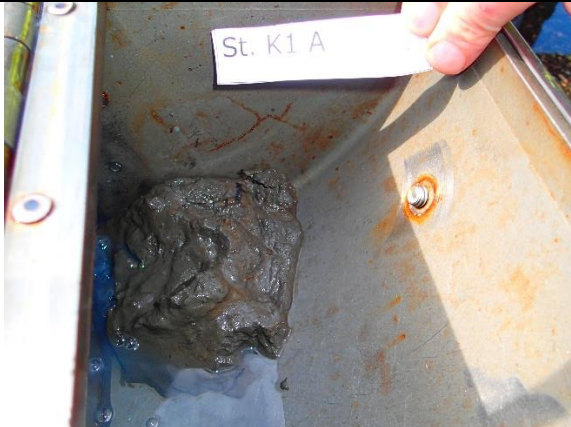
| Stasjon | Delprøve | Sed. tykkelse i grabben (cm) | Beskrivelse av sediment | Bilde (for utvalgte prøver) |
|---|---|---|---|---|
| <b>St. K1</b> | A | 2 | Grågrønn silt og leire. Lite materiale. Fast og kompakt konsistens. Lite/ikke organisk materiale. Ingen lukt. | |

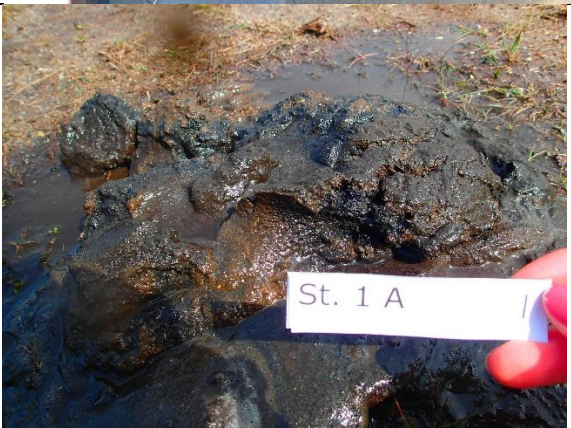
| Stasjon | Delprøve | Sed. tykkelse i grabben (cm) | Beskrivelse av sediment | Bilde (for utvalgte prøver) |
|---|---|---|---|---|
| <b>St. 1</b> | A | 9 | Brunsvart sandig materiale. Noen skjellfragmenter og noe organisk materiale. Ingen lukt. | |

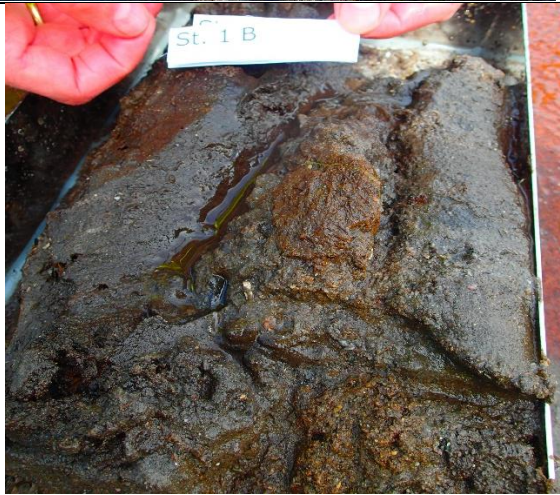
| Stasjon | Delprøve | Sed. tykkelse i grabben (cm) | Beskrivelse av sediment | Bilde (for utvalgte prøver) |
|---|---|---|---|---|
| | B | 8,5 | Brunt sandig materiale. Svak svart farge i områder. Skjellfragmenter. Noe organisk materiale. Ingen lukt. | |
