# MUDRINGSARBEIDER GNR. 11, BNR. 607 ANDØYA INDUSTRIPARK AS KRISTIANSAND

SLUTTRAPPORT

| Tittel: | Mudringsarbeider gnr. 11, bnr. 607 for Andøya Industripark AS på Andøya i Kristiansand | | |

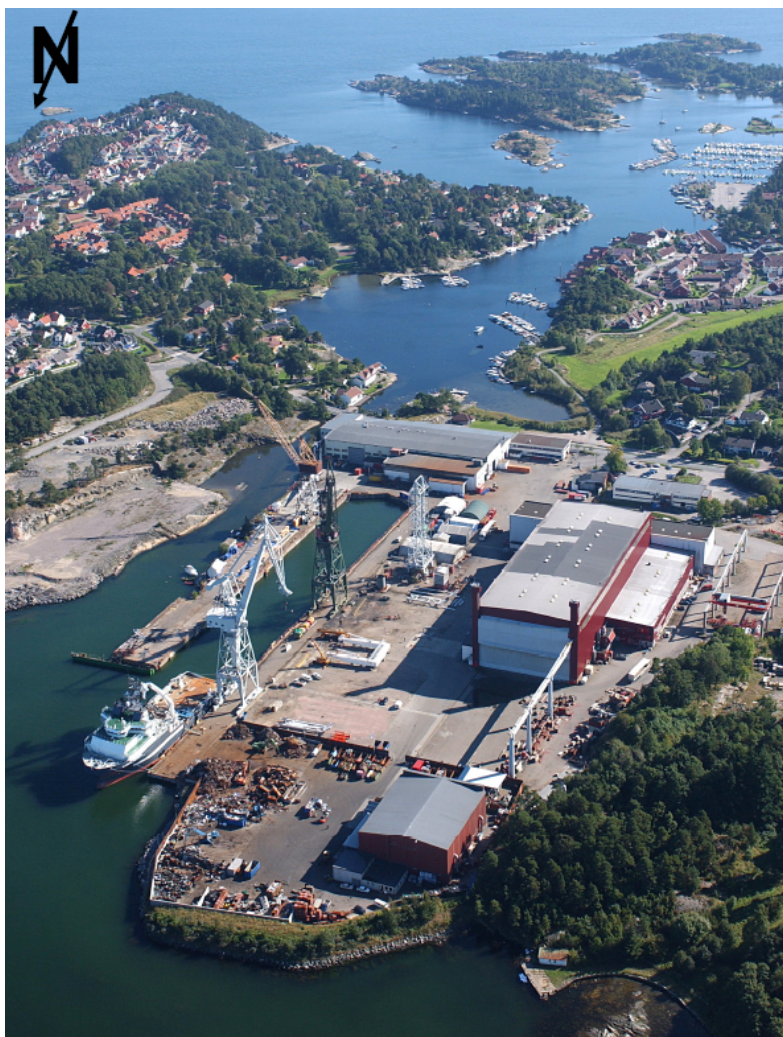
Figur 1 Viser situasjon på Andøya i 2009. Bredalsholmen verft i bakgrunnen. Kilde Andøya Industripark AS.

Andøya industripark AS gjennomførte i 2009 en miljøteknisk undersøkelse for å kartlegge kilder til forurensning på land og i sjø. Figur 1 viser situasjonen på Andøya i 2009.
