# TERRATEKNIKK

For Krypsivprosjektet i Agder

## Vurdering – tiltaksområde 71 – Øvre Kvitingen - 1 - Kvinesdal kommune

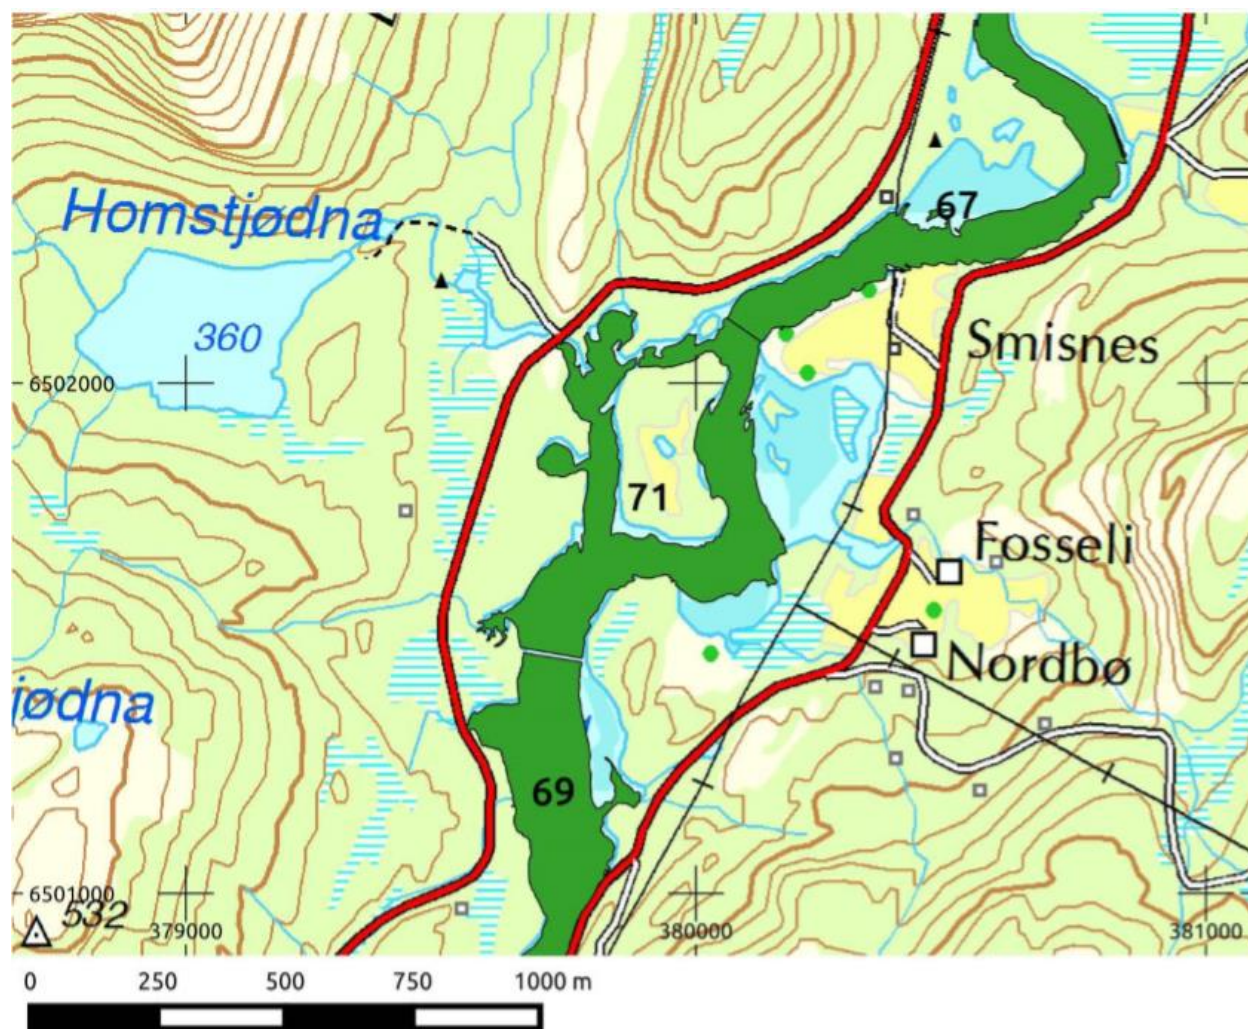
Planområdet for areal 71 fremgår av kartet nedenfor. Planområdet omfatter vannområdet rundt Storøya, som er en naturlig øy med naturlig kantsone men utviklet til fulldyrket areal i hoveddelen av øya. Det er ikke bebyggelse tilknyttet elveområdet hvor 71 inngår.

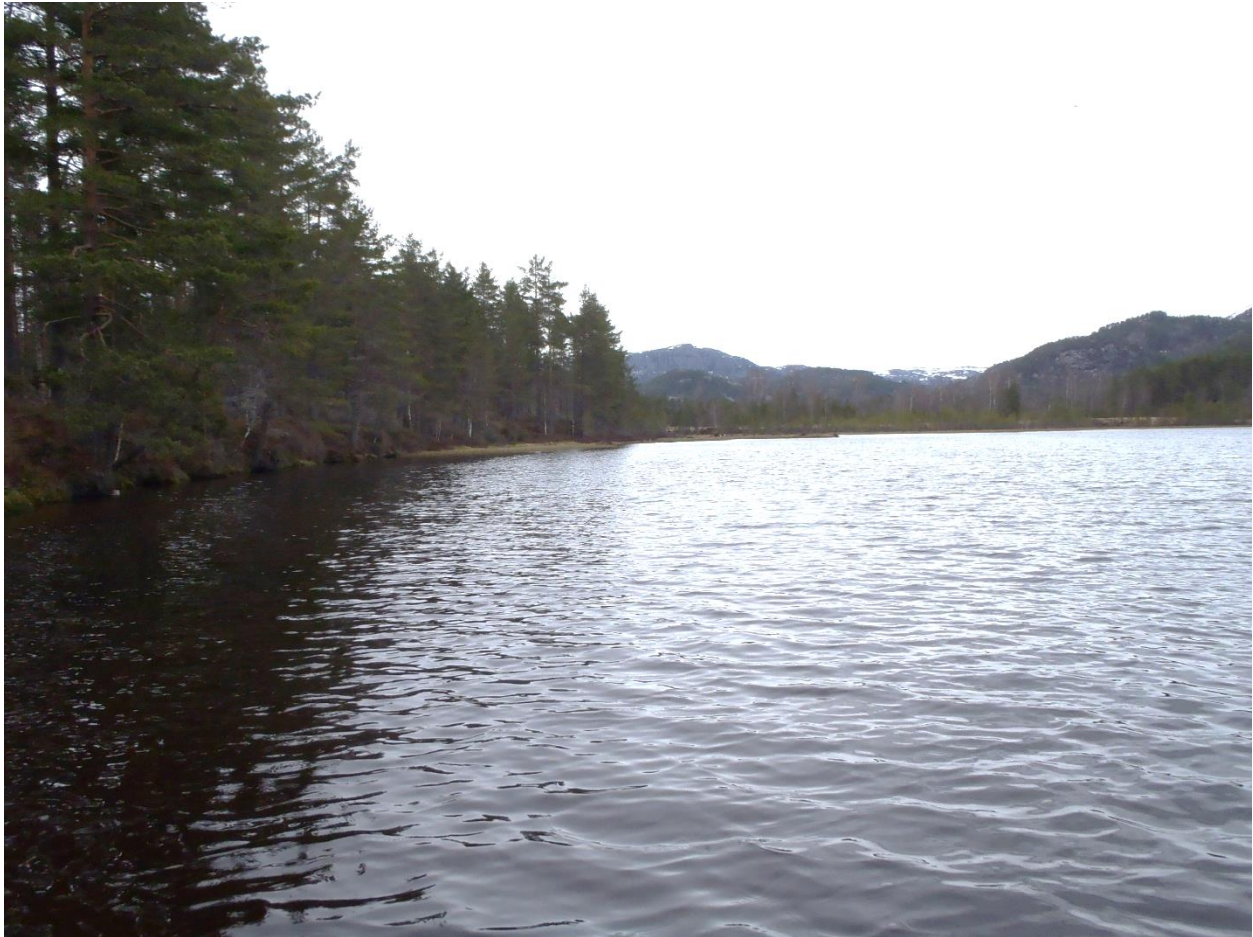
Bildet under er tatt fra sørvestre del av område 71 og mot Storøya – som er det skogdekkede arealet lengst ute/ytterste vannkanten.

Elva rundt Storøya er roligstrømmende og er teknisk et terskelbasseng og i all hovedsak et stillevannsområde med få og korte strekninger med registrerbar vannbevegelse under normalforholdene. Naturbredder dominerer.

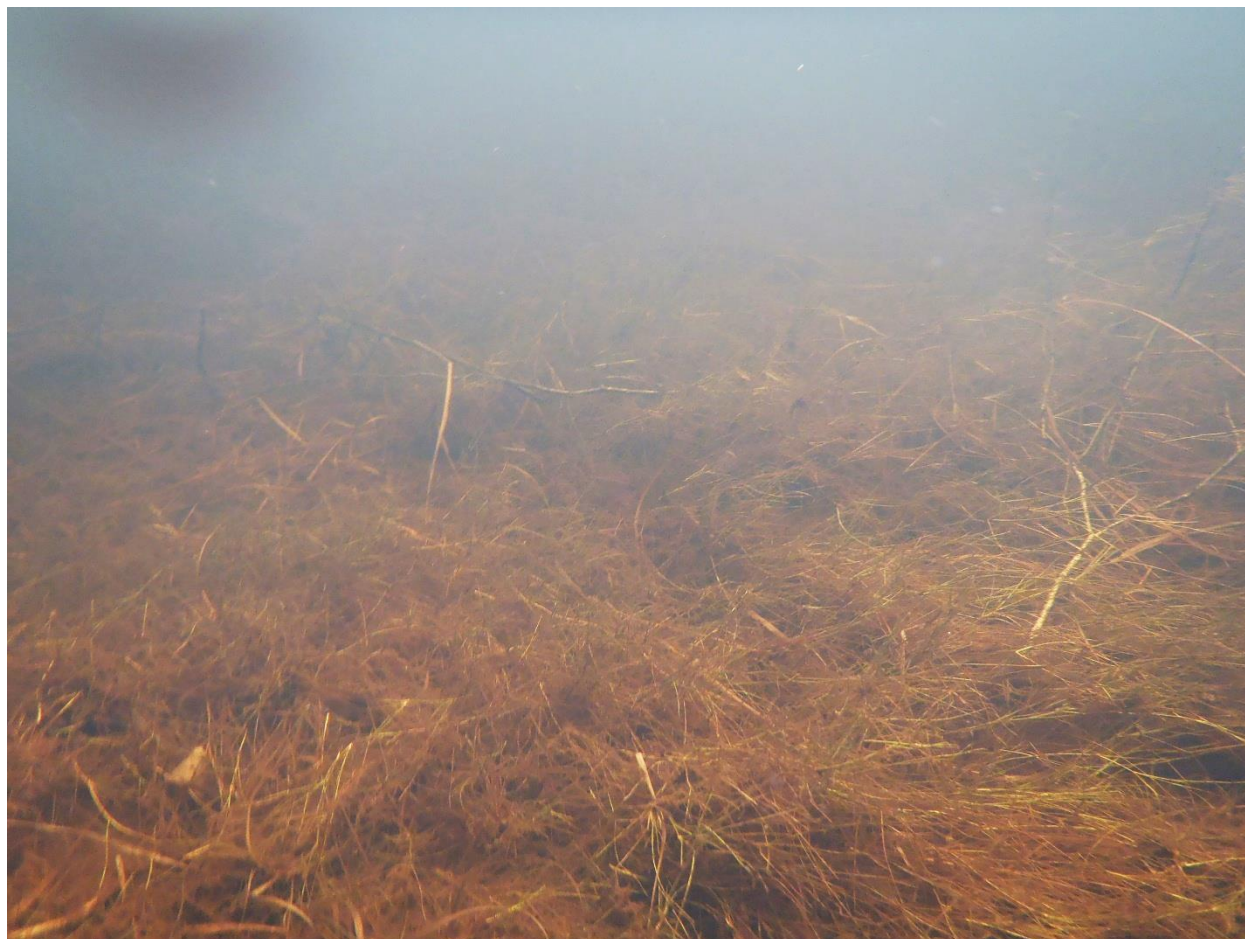
Bildet under er fra vestre del av område 71 og viser karakteristisk tett krypsivvegetasjon på relativt tykk mudderbunn.

Etter Terrateknikk sin vurdering vil klipping og harving i område 71 gi grunnlag for partikkelforurensning, på grunn av stedvis store innslag av organisk materiale, og vil gi grunnlag for rék fra klippet materiale som tapes.

Virkingen av partikkeltap vil imidlertid være begrenset da tersklene gjør at elva i dag ved normalvannforhold utgjør en serie sedimentasjonsdammer som vil settle partikler ført til. I tillegg gjør elvas utforming at det ligger godt til rette for montering av rékfangende lense/nett på tvers av elva uten særlig fare for overbelastning av stor vannføring.
