## Søknad om endring i tillatelse etter forurensningsloven for Knudremyr Renovasjonsanlegg

**På vegne av Lillesand og Birkenes Interkommunale Renovasjonsselskap IKS søker Lindum Sør AS om utvidelse av deponiet på Knudremyr renovasjonsanlegg.**

Driftsoppfølging 2015 – Knudremyr  
avfallsanlegg

Miljøovervåking – årsrapport for 2015

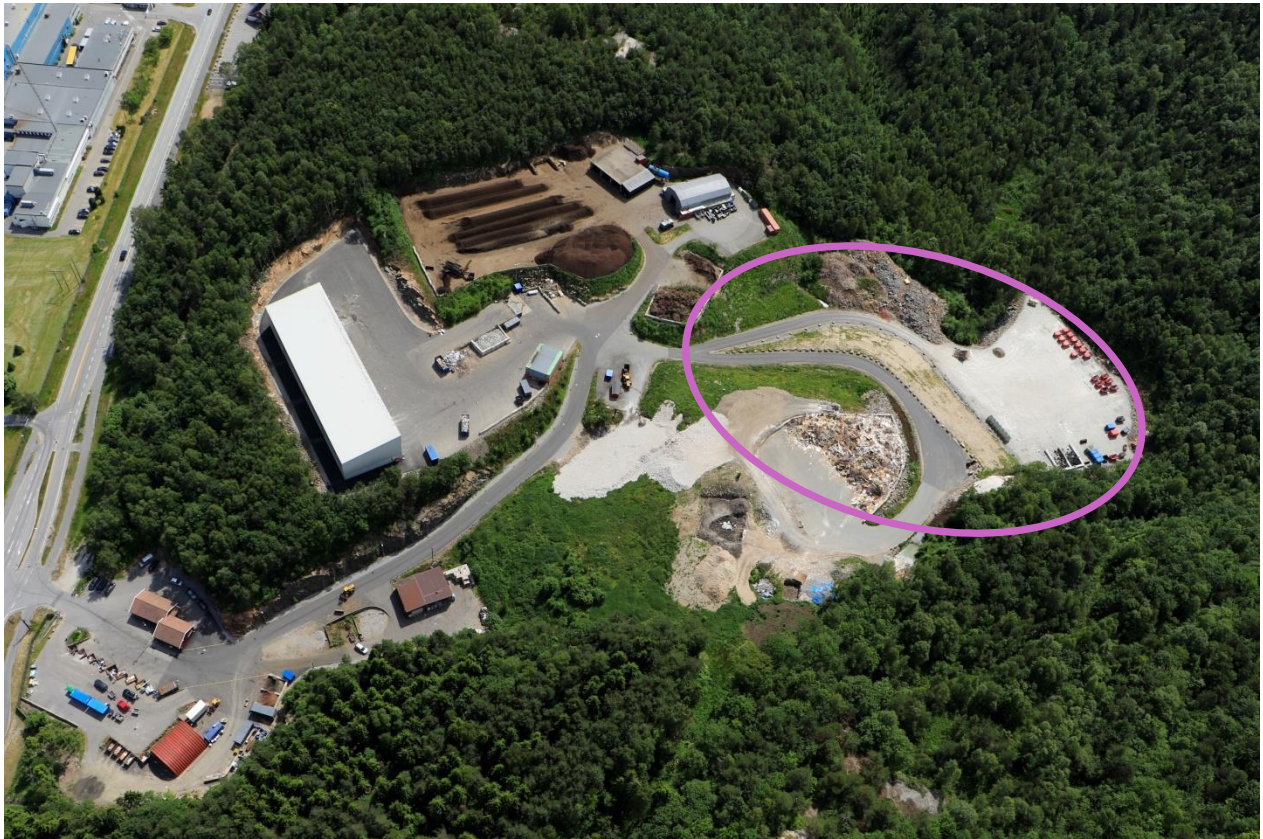
**Bilde 1**

Bilde 1 viser et flyfoto fra over avfallsanlegget fra juni 2015. Den lilla ovalen markerer omtrentlig det planlagte området for ny deponicelle.

Areal av ny deponicelle blir ca 22 500 m<sup>2</sup>, der om lag 7500 m<sup>2</sup> av arealet vil ligge over fyllingsfronten på det eksisterende deponiet. Arealet vil dekke den nåværende lagringsplassen ved fyllingsfronten mot sør. Høyeste kote på deponicellen vil bli på samme kote 80, og med en fyllingsfront på ca 1:3 mot ny deponigrense i sørvest. Dette gir et volum på om lag 400 000 m<sup>3</sup>. Se vedlagt kart.

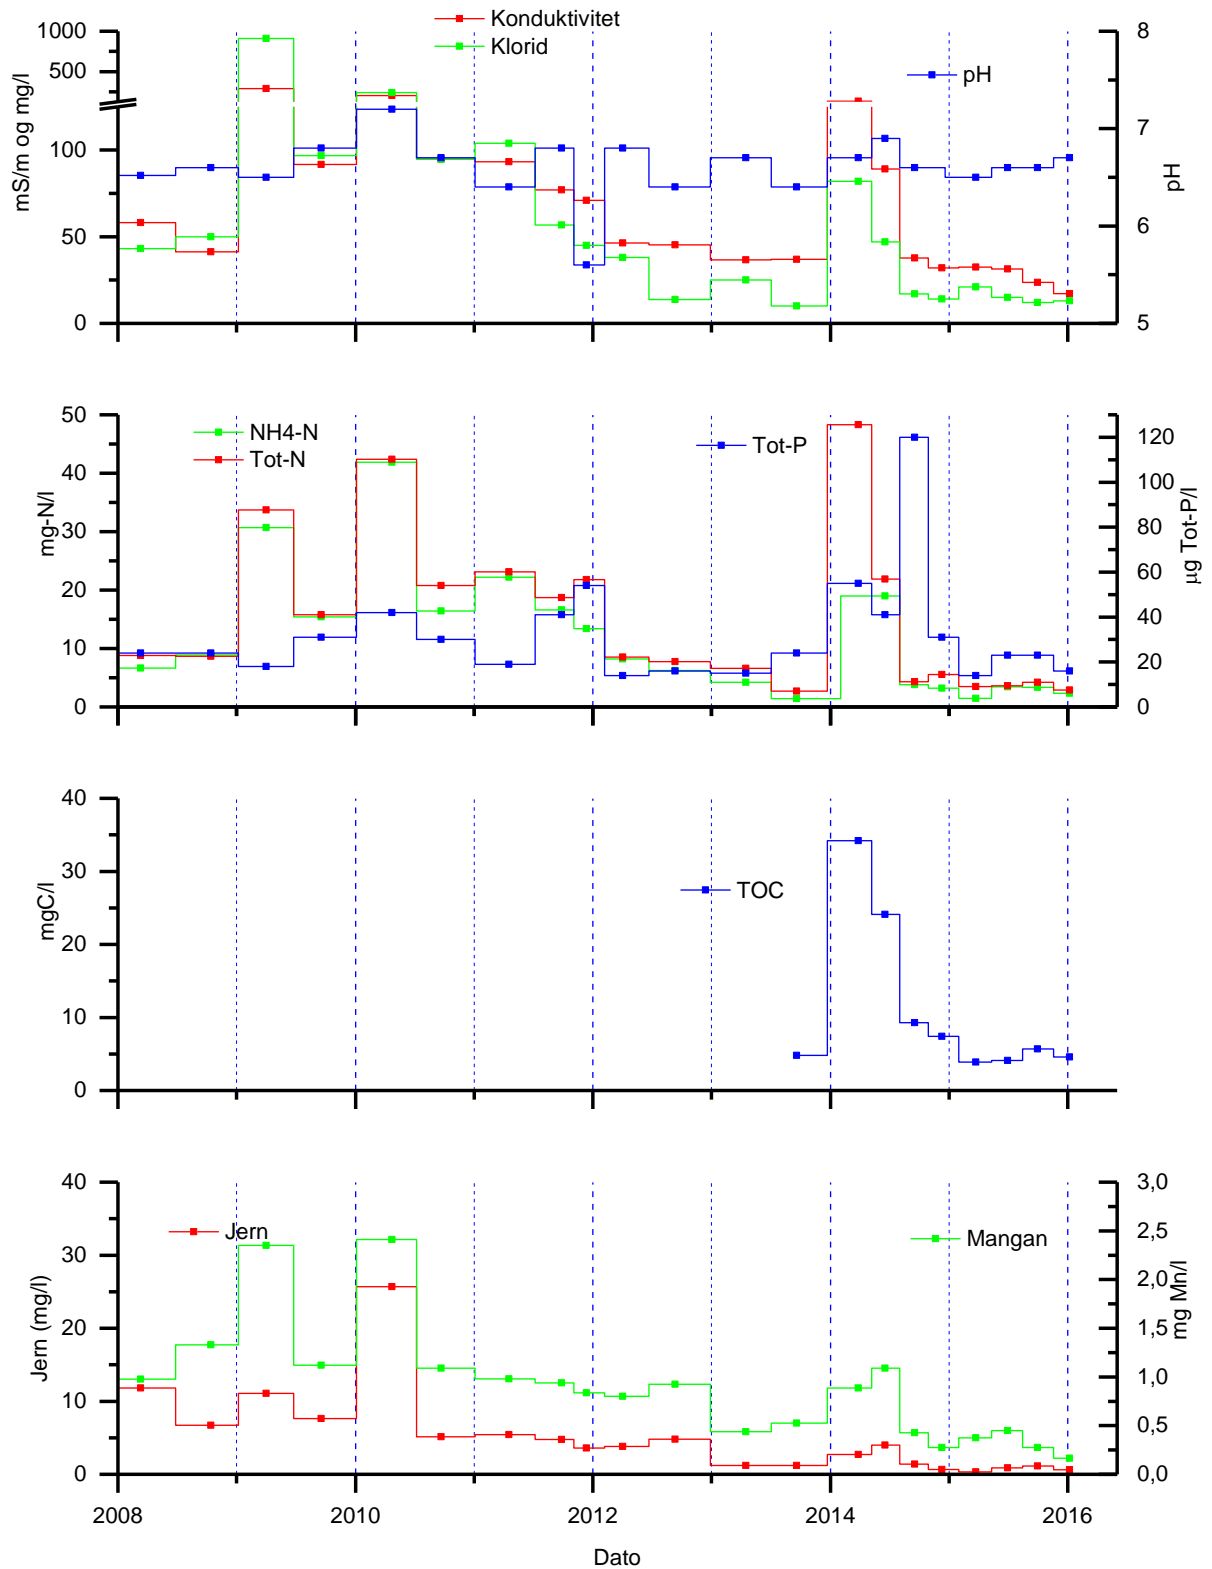
Figur 4: Utvalgte tidsserier fra GVP 3

Utvalgte tidsserier fra GVP 3 er fremstilt i Figur 4. GVP 3 har helt åpenbart vært påvirket av sigevann fra deponiet. I løpet av 2014 ble det innført nytt pumperegime for sigevann for å senke sigevannsnivået under deponiet så lavt som mulig. Figur 3 viser tydelig at tiltaket har ført til en positiv utvikling i GVP 3, og nivåene av sporingstoff, næringsalter og TOC mot slutten av 2015 tilsier svært liten eller ingen påvirkning av forurenset avrenning fra deponiet.

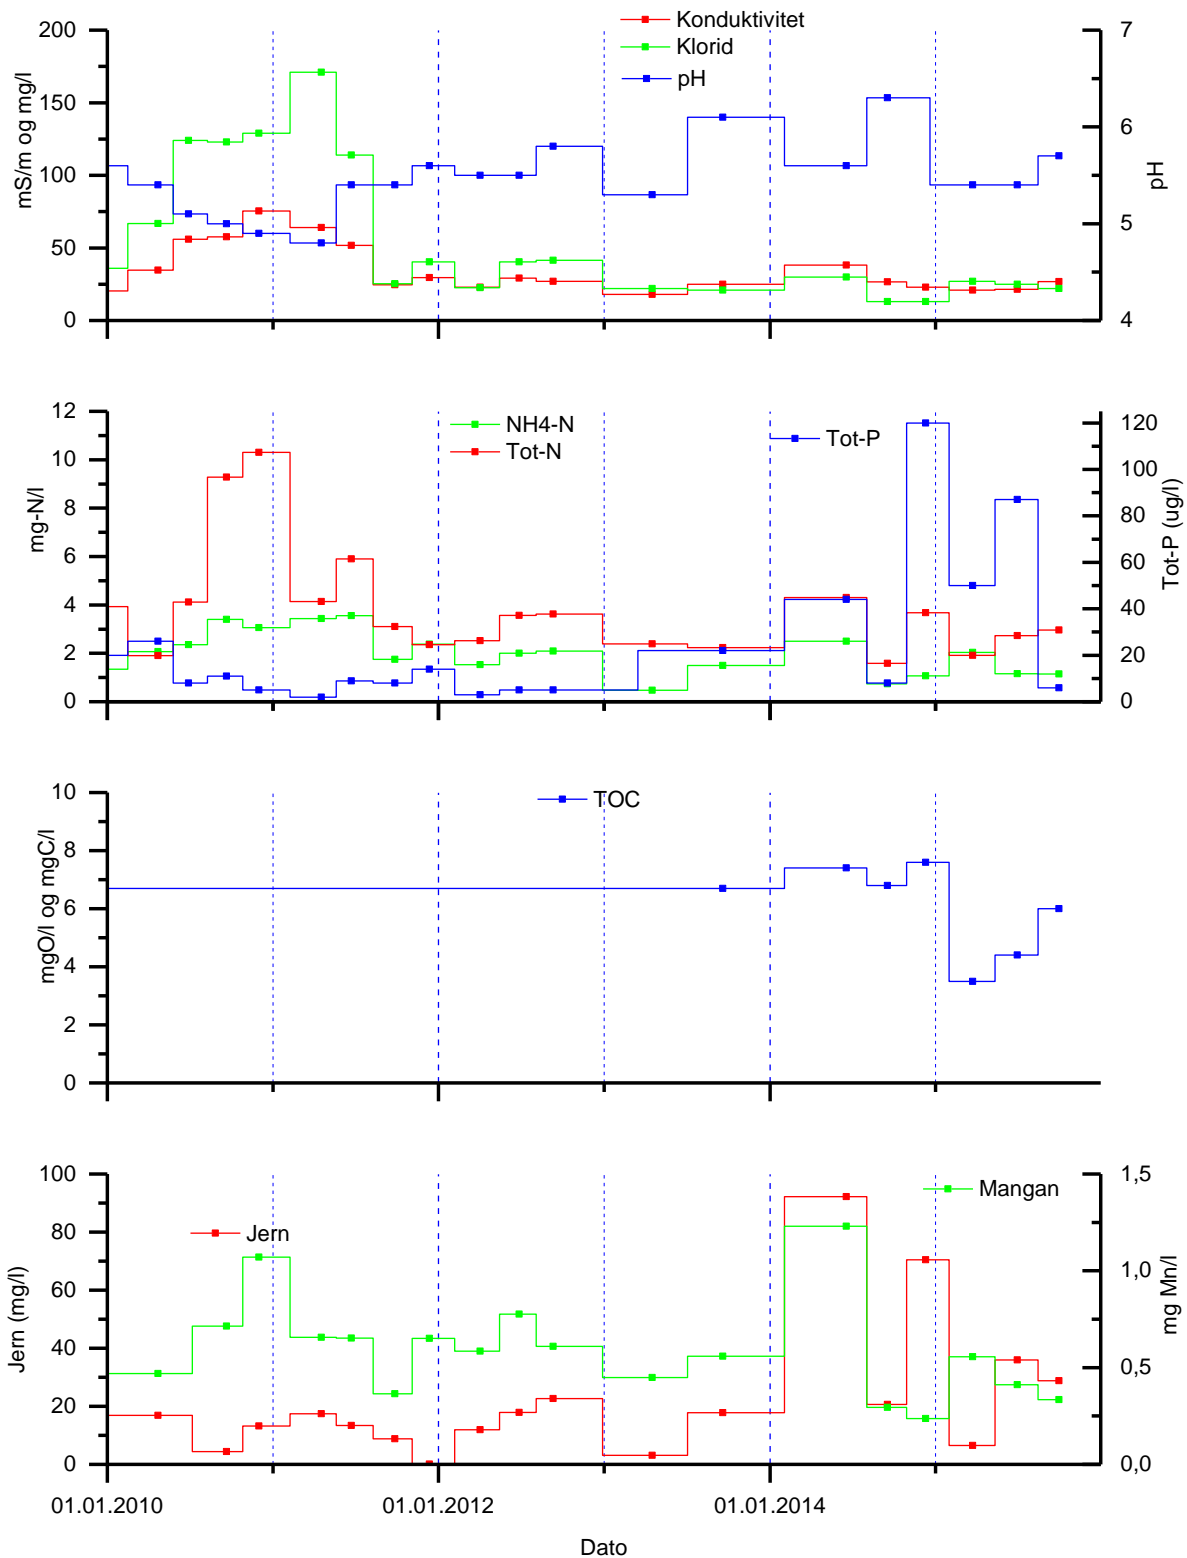
Figur 5: Utvalgte tidsserier fra GVP 2

I GVP 2 har det også vært svake indikasjoner på forurensning fra sigevann. På samme måte som i GVP 3 burde senkning av sigevannsnivå ha en positiv effekt også på GVP 2. I Figur 5 er utvalgte tidsserier fremstilt, og det er indikasjoner på at senkningen av sigevannsnivå også har positiv effekt for GVP 2. Det er ikke like tydelig som i GVP 3, men utgangspunktet var heller ikke like dårlig i GVP 2. Mot slutten av 2015 er det kun svakt forhøyede verdier av nitrogen som tilsier en viss påvirkning.
