## Søknad om mudring i Containerhavna Kristiansand

# Tiltaksplan

Sedimentundersøkelser containerhavna

# Miljøteknisk kartlegging av sedimenter

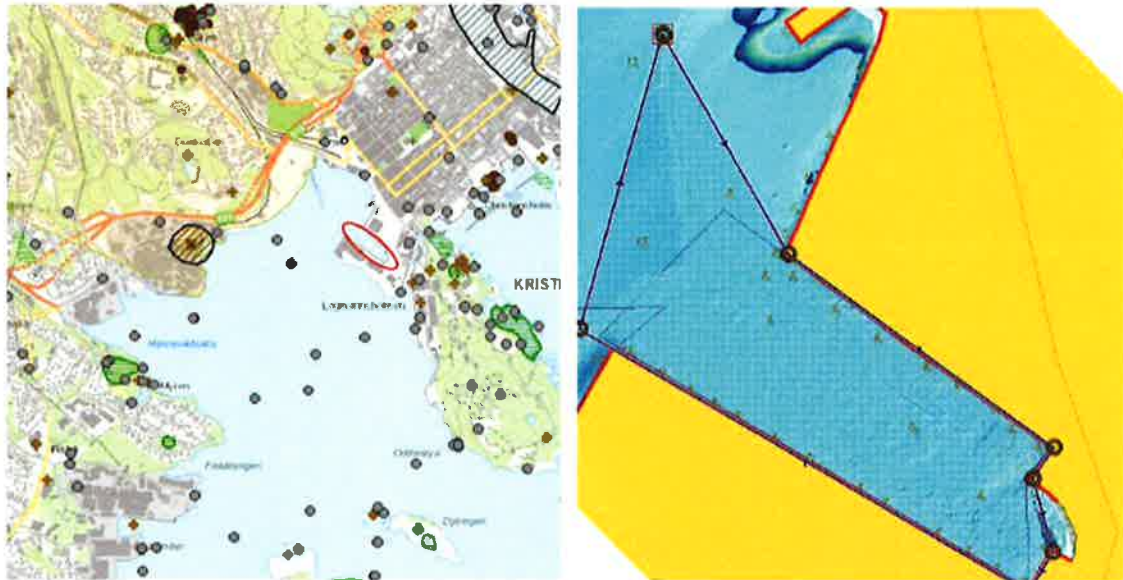
Figur 1: Beliggenhet av tiltaksområdet (Containerhavna, Kristiansand)

En oversikt over tiltaksområdet er gitt i figur 1 og tabell 1.

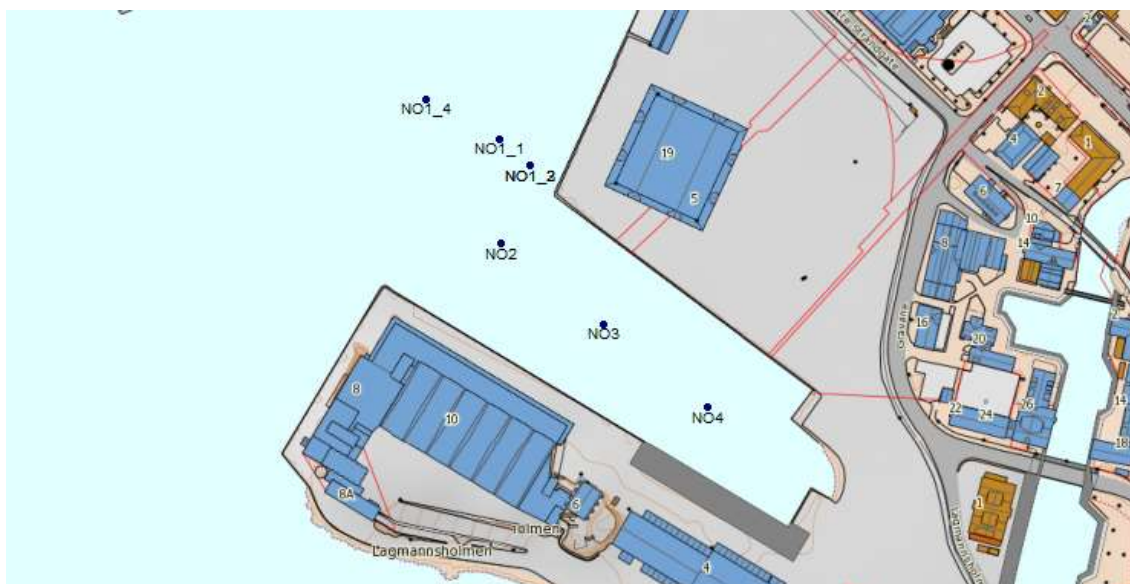
Figur 12: Stasjoner for prøvetaking av sediment. Kart hentet fra kartverket.no.

Stasjonsnr.	Koordinater (WGS 84, EPSG 4326)
NO1	58 °08.509 N, 7 °59.444 Ø
For NO1 ble det tatt ut koordinater for alle 4 stikk	58 °08.500 N, 7 °59.428 Ø 58 °08.505 N, 7 °59.456 Ø 58 °08.520 N, 7 °59.399 Ø
NO2	58 °08.476 N, 7 °59.499 Ø
NO3	58 °08.450 N, 7 °59.504 Ø
NO4	58 °08.430 N, 7 °59.569 Ø

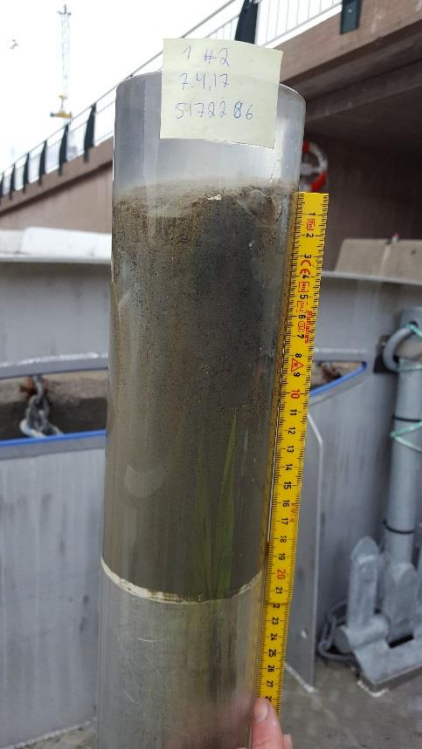
Stasjonsnr.	Beskrivelse	Foto
NO1	<p>Ensartet mer siltig/sandige masser enn i de øvrige stasjonene. Den stasjonen med de groveste partiklene.</p> <p>Mektigheten til kjernene var 20-30 cm.</p> <p>9,4-12,4 m dybde til sjøbunn.</p> <p>For NO1 ble det tatt ut koordinater for alle 4 stikk:</p> <p>58 °08.509 N, 7 °59.444 Ø 58 °08.500 N, 7 °59.428 Ø 58 °08.505 N, 7 °59.456 Ø 58 °08.520 N, 7 °59.399 Ø</p>

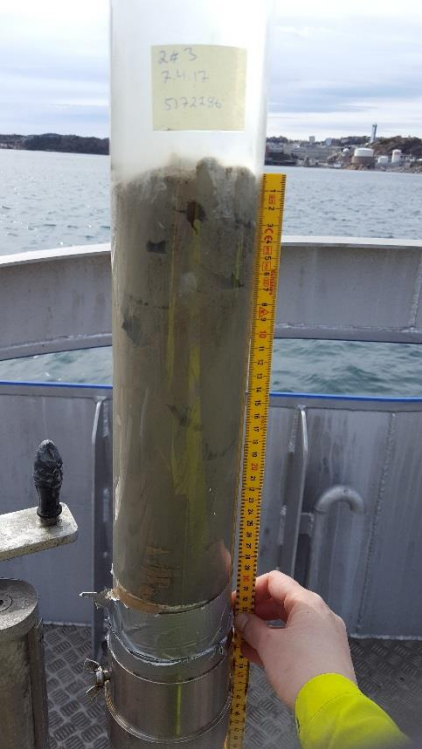
NO2	<p>Ensartet med litt grovere på toppen og leirig under. Hulrom nedover i sedimentet. Noe rødbrune alger på toppen i noen av delprøvene. Denne stasjonen hadde de nest groveste partiklene.</p> <p>Mektigheten til kjernene var 17-34 cm.</p> <p>Ca. 10,8 m dybde til sjøbunn.</p> <p>58 °08.476 N, 7 °59.499 Ø</p>

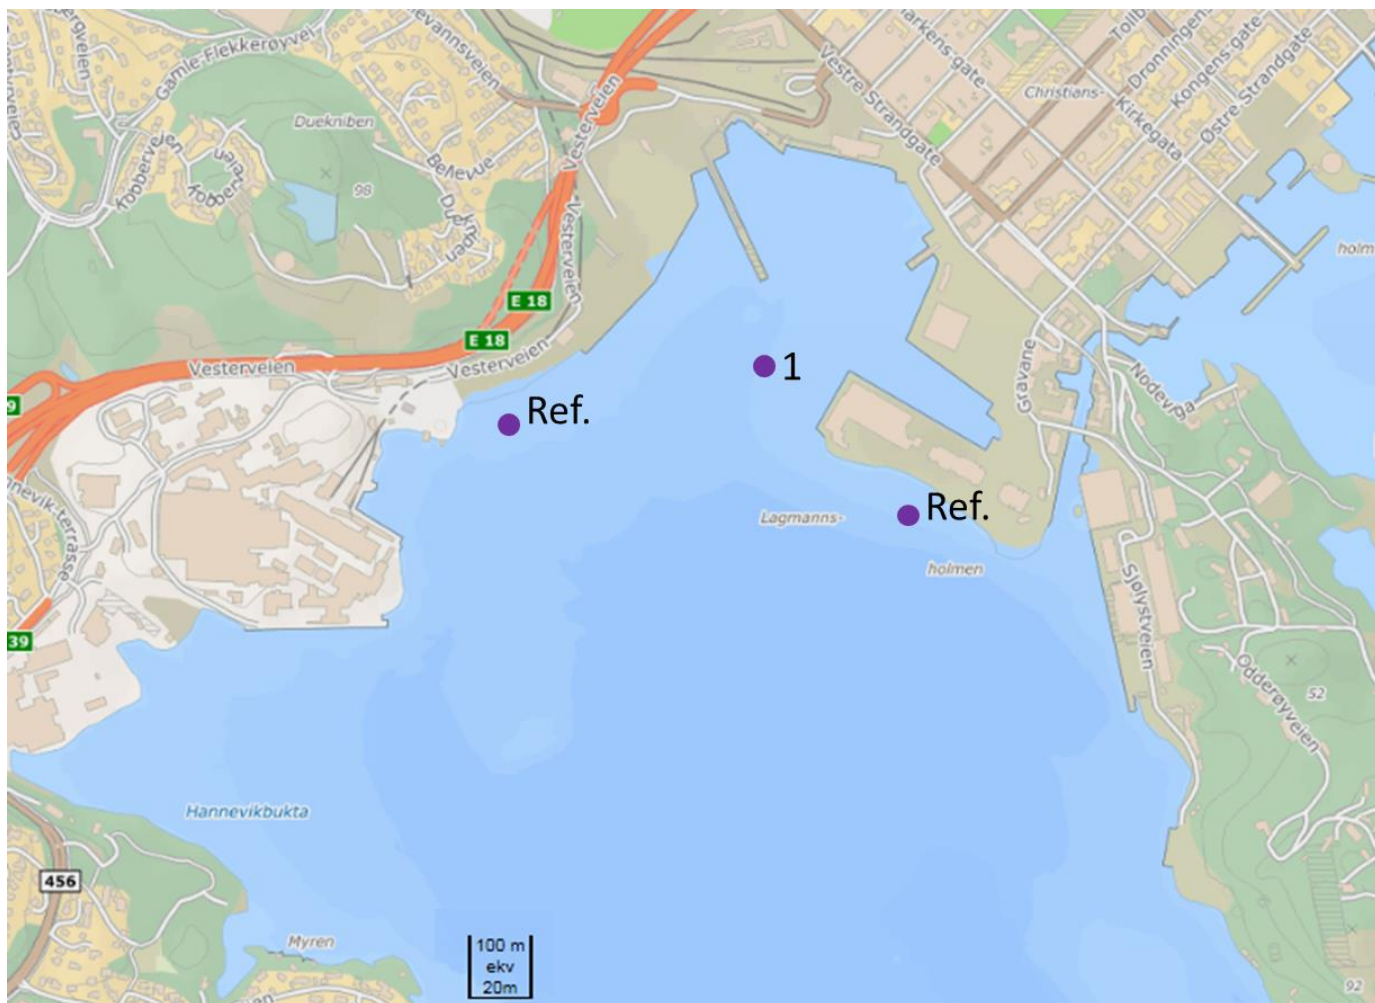
Figur 1: Plassering av målestasjoner (kart: kart.finn.no).

Forslag til plassering av målestasjoner er vist på kart i figur 1, det er satt opp to alternativer til referansestasjon hvor en av dem benyttes (endelig plassering må tilpasses i felt og etter hvor det er skipsanløp). Det anbefales å utføre målinger i minimum en uke før oppstart av tiltaket for å kunne vurdere om referansestasjonen er egnet.
