# Utfylling Strømsvika

Mandal Havn KF

Søknad om utfylling

DOKUMENTKODE: 10216257-RIGm-RAP-001

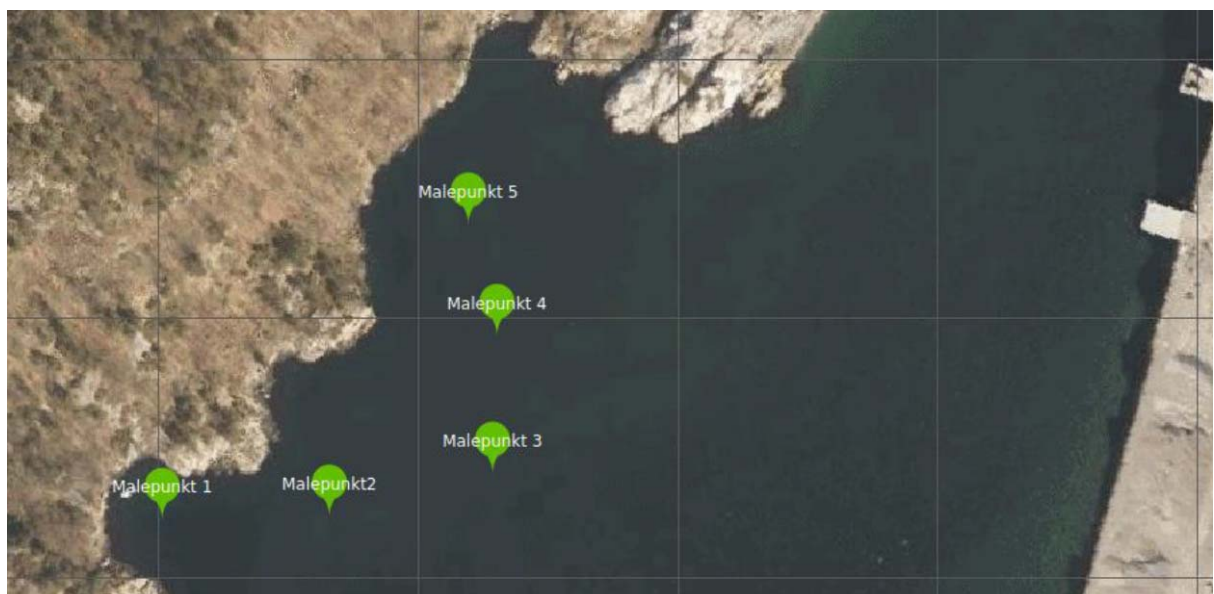
Figur 5. Plassering av de 5 prøvestasjonene. Figuren er hentet fra Dagfinn Skaars notat (vedlegg A).

Dagfinn Skaar AS utførte prøvetaking av sjøbunnsedimenter i tiltaksområdet den 7.2.2020 (jf. notat i vedlegg A). Det ble tatt opp blandprøver fra 4-7 punkter ved 5 stasjoner á ca. 10 x 10 m på sjøbunnen. Prøvene ble hentet opp med grabb som var festet til en ROV, og representerte de øvre 10-12 cm av sedimentene. Alle prøvene ble analysert for de vanligste miljøgiftene i sjøbunnsedimenter: Metallene/halvmetallene arsen, bly, kadmium, kobber, krom, kvikksølv, nikkel og sink, samt 7 PCB-kongener, 16 PAH-forbindelser og TBT. I tillegg ble innholdet av organisk karbon (TOC) samt kornstørrelse bestemt. Figur 5 er hentet fra vedlagte notat, og viser prøvestasjonene.

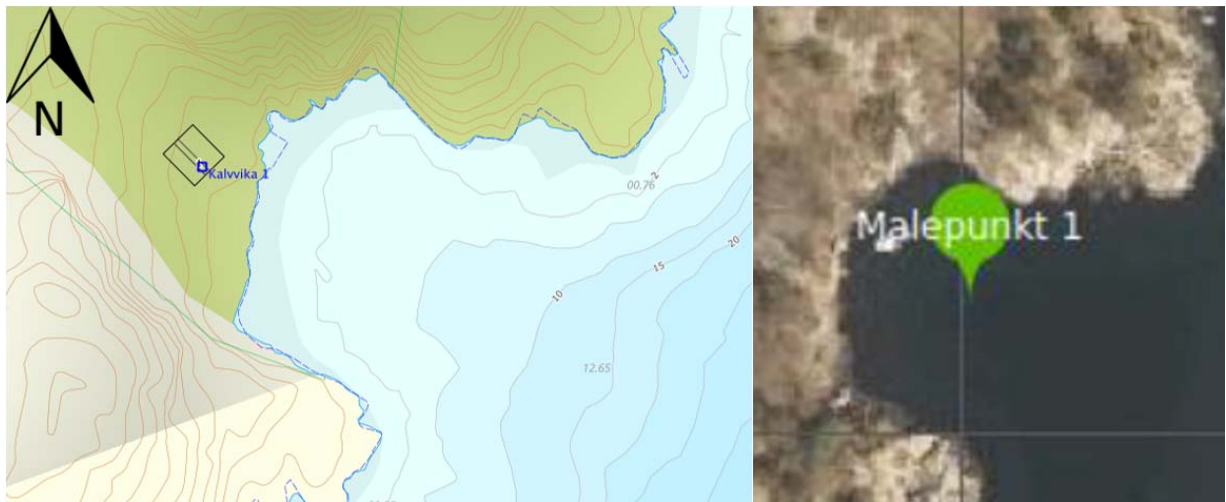
Figur 6. T.v.: Sjøbunnskart over vika hvor det er påvist høye verdier av TBT. T.h.: Utklipp av kartet som viser plassering av prøvestasjonen.

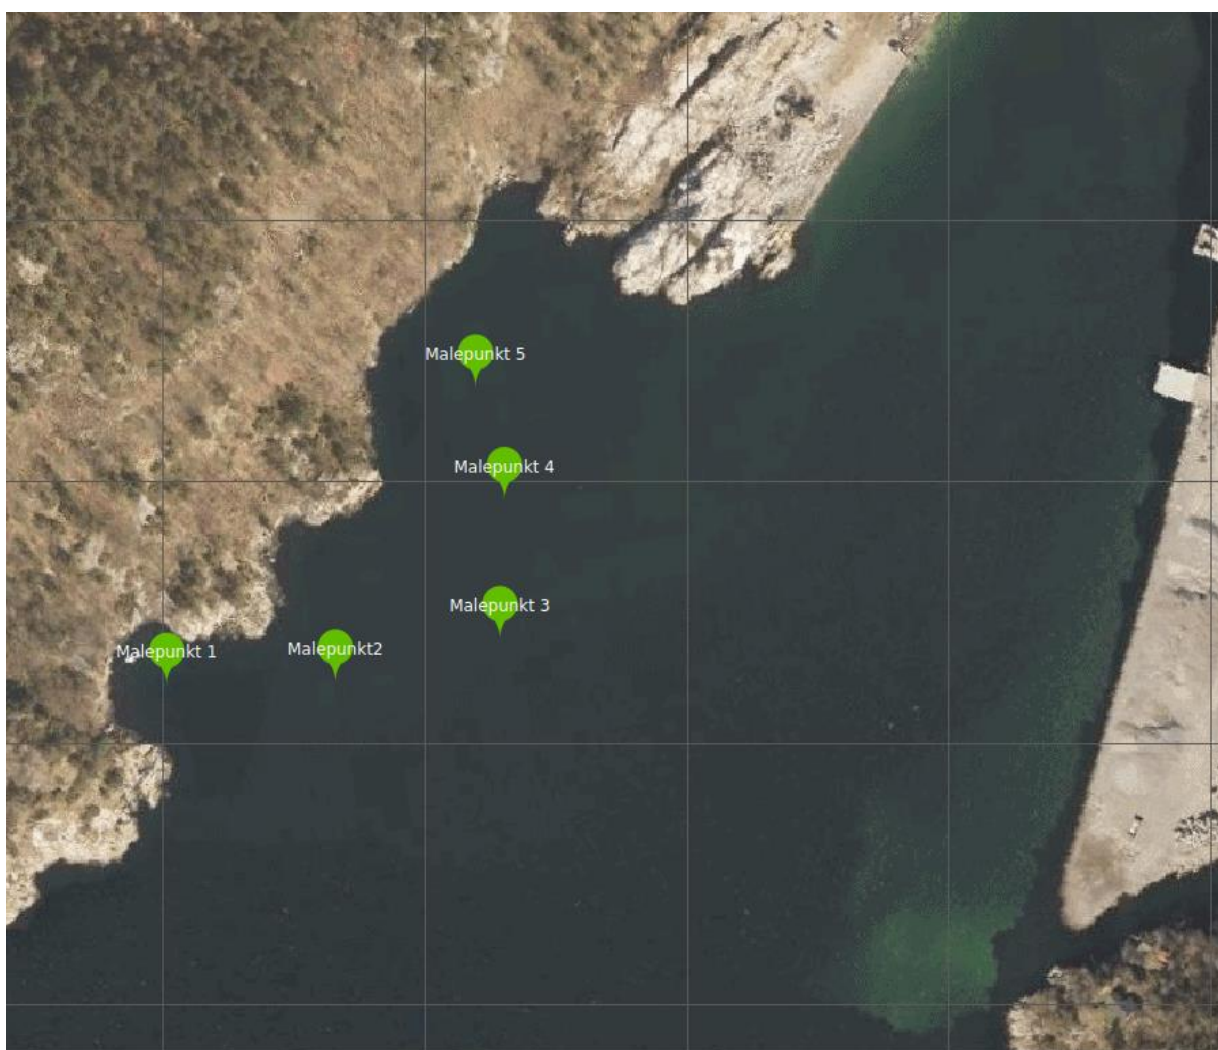
Bilde 01 Kart over prøvestedene

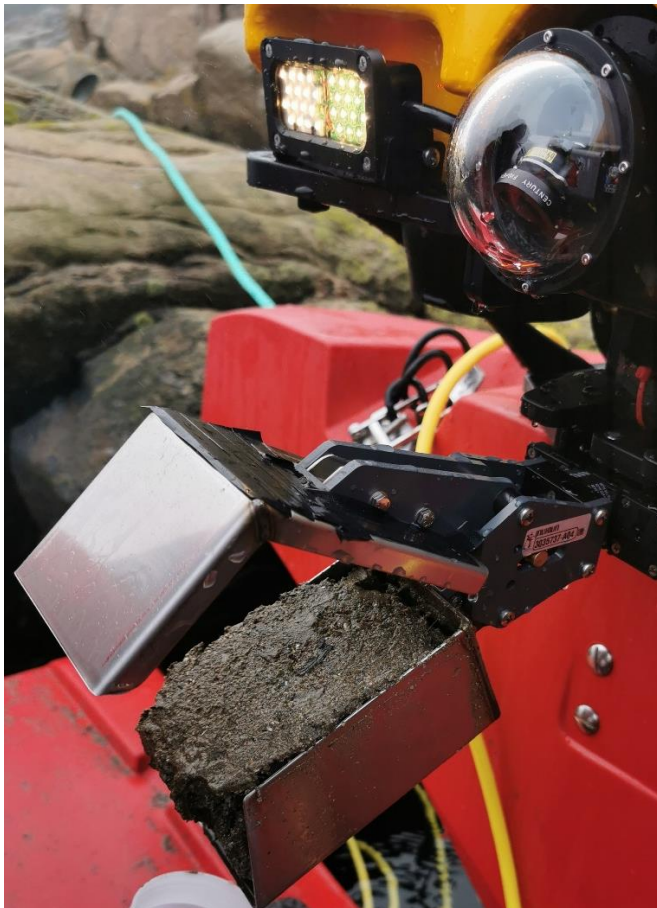
Bunneprøvene er innhentet med ROV (Remotely operated vehicle) påmontert prøvetaker med kapasitet på 0,6L. Prøvene vil normalt inneholde sedimenter fra de øverste 10-12 centimeterene av bunnen.

Bilde 02. Eksempel fra bunnprøve.

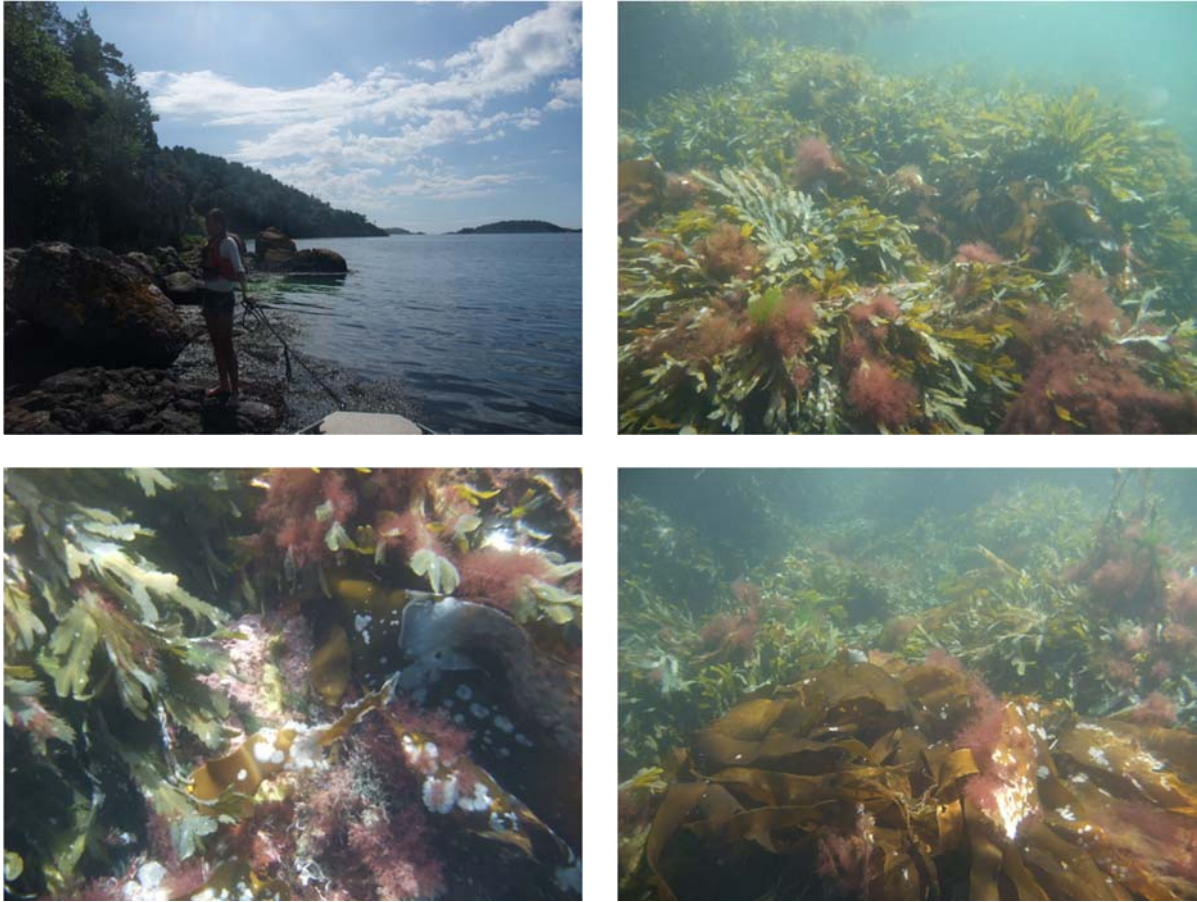
**Figur 3.** Stasjon MA1 Strømsvika. Bilder av undervannsvegetasjonen nord-øst for utslippspunktet i Strømsvika. Øvre del av strandsonen hadde tette dekker av tang, mens tare vokste i belter under tangen. Tarebladene hadde mye påvekst av mosdyr. Foto: TON/NIVA

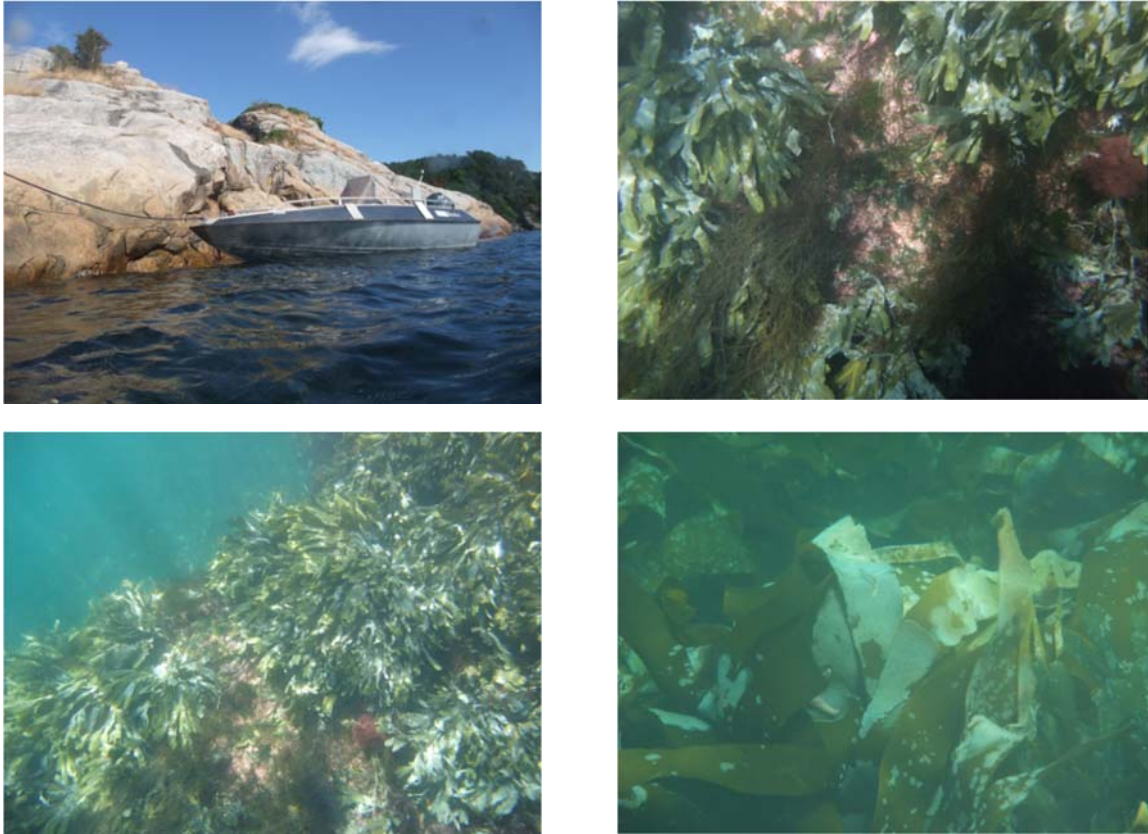
**Figur 4.** Stasjon MA2. Bilder av undervannsvegetasjonen på vestsiden av Strømsvika. Stasjonen hadde bratt skrånende fjell med tette tang- og tareforekomster sterkt bevokst av mosdyr. Foto: TON/NIVA
