**MILJØTEKNISK GRUNNUNDERSØKELSE - GNR/BNR.  
69/662 I CELLULOSEVEIEN 25 OG 29 VED TOTEN  
CELLULOSE**

**Ven Eiendom AS**

**Tiltaksplan**

**2015-09-29**

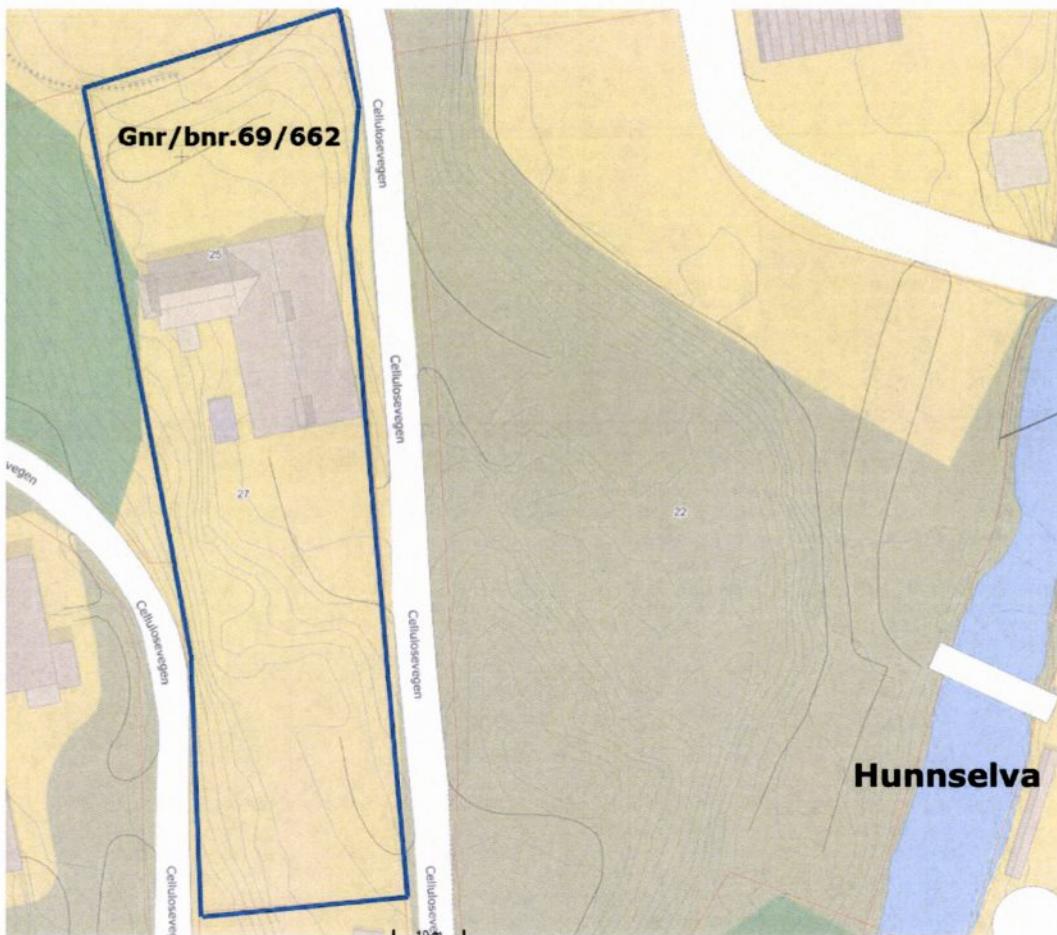
**Figur 1.** Figuren viser tiltaksområdet (markert med blå strek) ved eiendom gnr/bnr.69/662 inne på det tidligere industriområde til Toten Cellulose i Hunndalen, Gjøvik kommune.

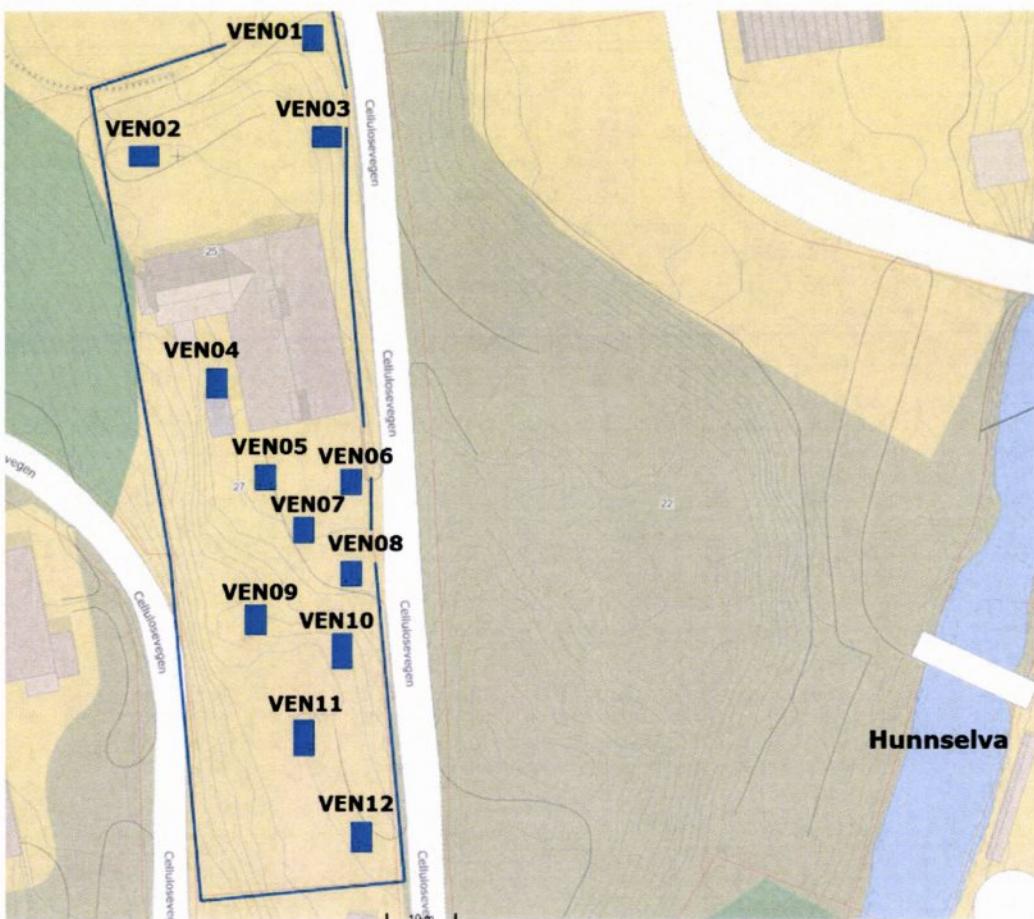
**Figur 2. Prøvetakingskart (fase 2) for eiendom gnr/bnr. 69/662 i Celluloseveien 27 og 27 inne på det tidligere industriområde til Toten Cellulose i Hunndalen, Gjøvik kommune.**  
**Prøvetakingspunktene (12 punkter i alt) er markert med blå rektangler og angivelse av navn og nummer på sjaktene (VEN01-12). Varierende størrelse på firkantene indikerer størrelsen på sjaktene ut i fra hva som ble påtruffet i grunn, og tilgang til løsmasser.**

Den planlagte arealbruken for eiendommene er lettindustri og lagring av utstyr til maskinpark, grunnarbeider og VA-betongdeler i forbindelse med bygg og rehabilitering av VA-nett, samt enkle kontorfasiliteter. Dette omfattes i veilederen av arealbruken av både kontor-, og industriarealer. Tiltaksområdet har et areal på 4 220 m<sup>2</sup>. Dette gir et minimumskrav på 12 overflateprøver innenfor eiendomsgrensene. I tillegg er det behov for å ta prøver av dypereliggende masser/lag på tiltaksområdet for å kartlegge eventuell forurensning nedover i grunnen. Sistnevnte er basert på tidligere gravedyp, og informasjon framkommet i fase 1 kartleggingen. Det er derfor vurdert at det er behov for å ta prøver ned til to meter under eksisterende terrenget, der hvor dette er mulig på tiltaksområdet. Vurderingen av behov for antall prøvepunkter og antall prøver per punkt er utført før oppstart av feltarbeidet, og deretter justert i felt ut fra de funn som ble gjort under sjaktegraving og prøvetaking. Prøvetakingsplan er vist i Figur 2.

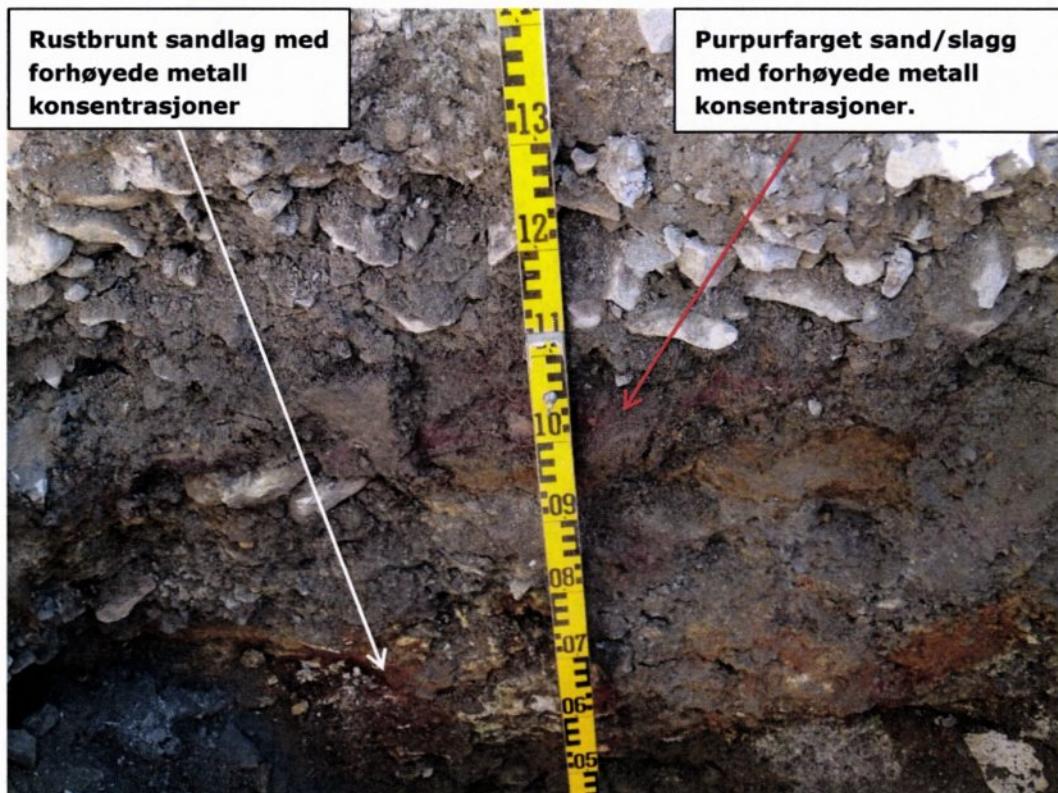
Figur 4. Bilde er tatt i sjakt VEN11 syd på tiltaksområdet, og viser lagdelingen i de antropogene fyllmassene. Mellom 0,85-1,6m foreligger det lagvis innfylte masser av mørk grå og rustbrun sand med purpurfarge lag (5-10 cm) inn i mellom.

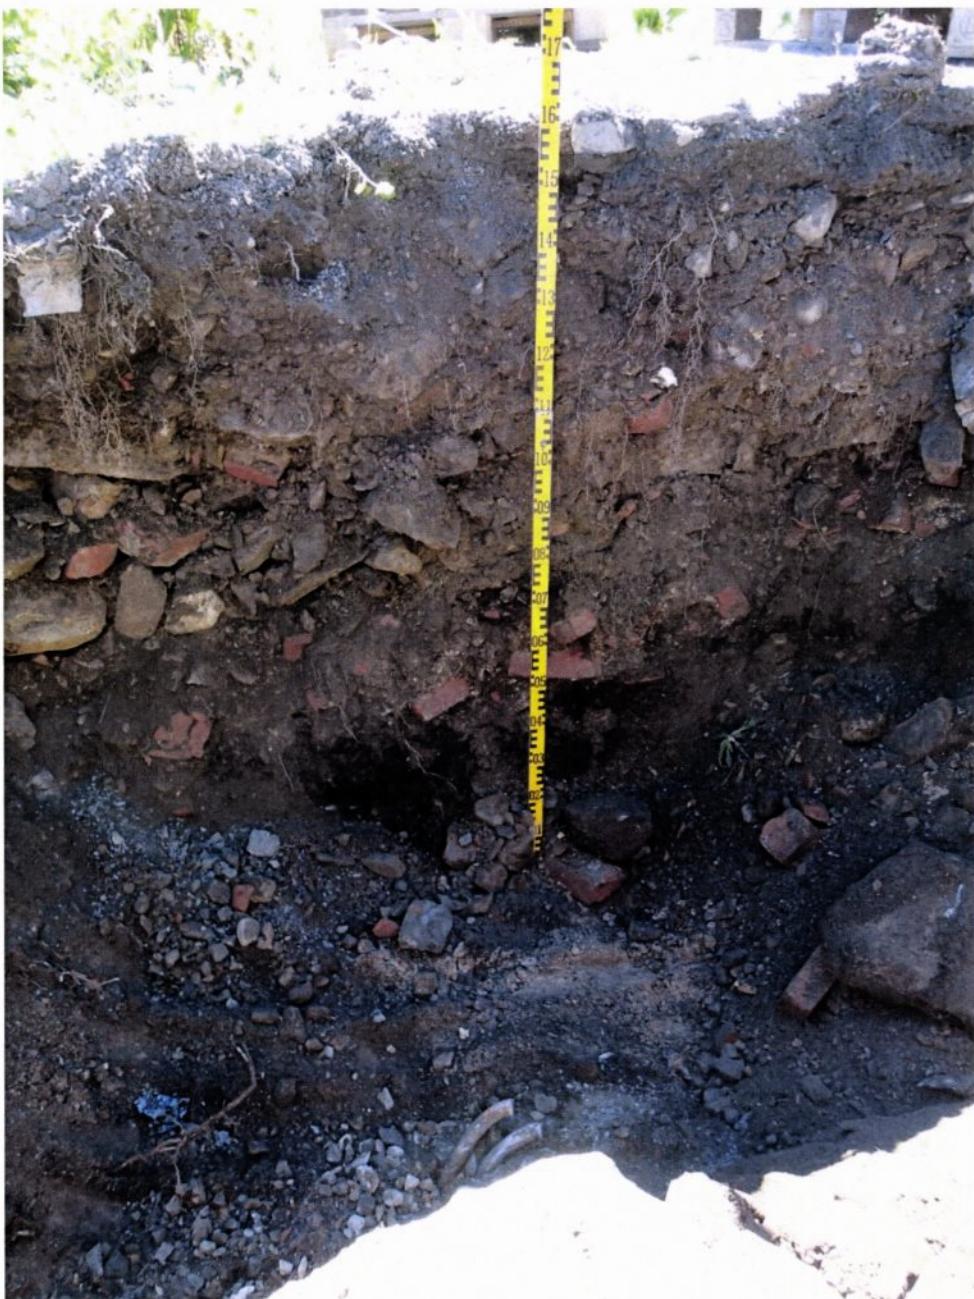
**Figur 5. Sjakt VEN12, 0-1,6 m.** Bildet viser avretningsmasser i den øverste halvmeteren, så ett lag med teglstein, deretter et lag med en blanding av elvestein, nytt lag med teglstein og sprengstein og mot bunn et lag med mørk brun sand med grus i. Hele jordprofilen består av innfylte masser.

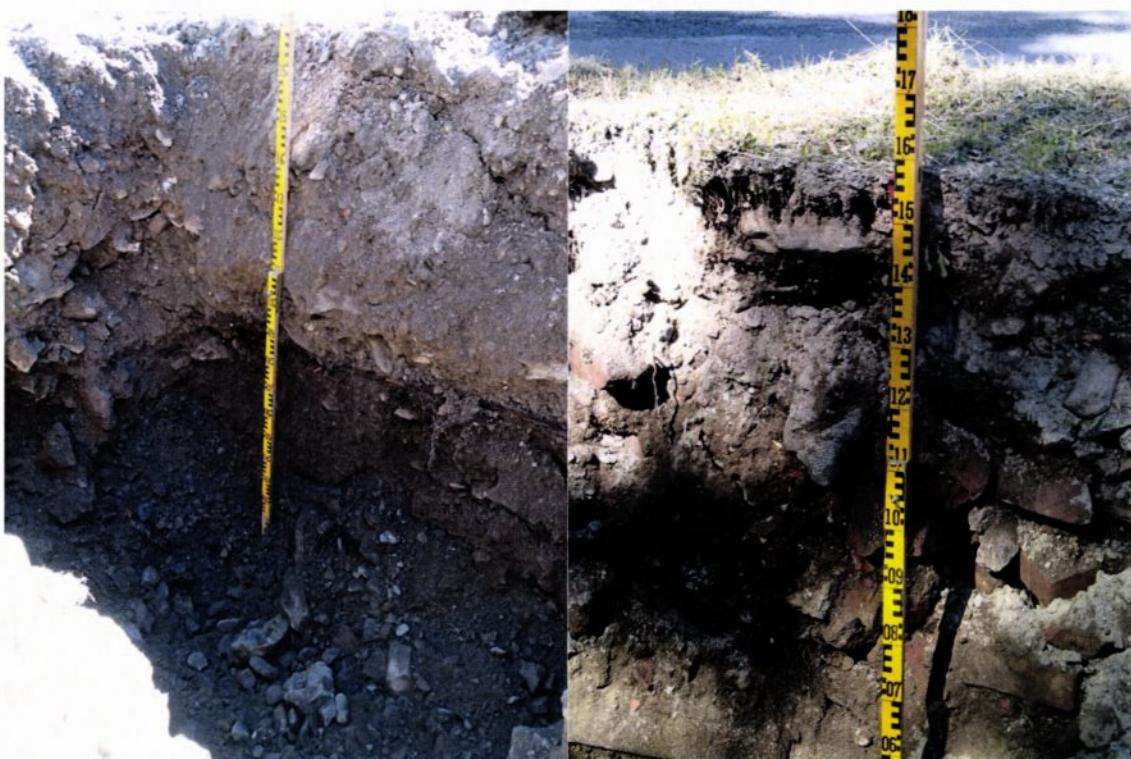
Figur 6. Sjakt VEN10 til venstre og sjakt VEN02 representerer typiske antropogen løsmasseprofiler innenfor tiltaksområdet.

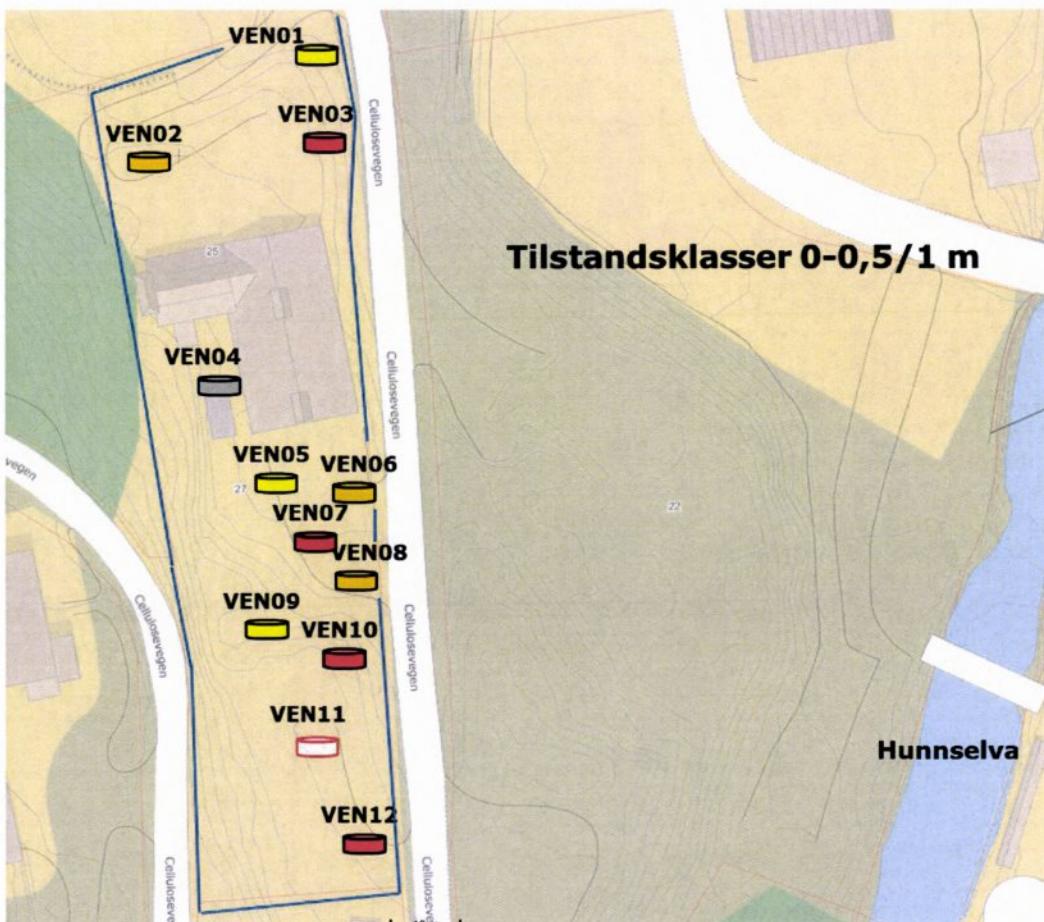
For følgende prøver foreligger det overskridelse av tiltatt konsentrasjon av miljøgifter i toppjord mellom 0-1m: VEN03-1 (dioksin), VEN06+08-1 (kvikksov), VEN07-1 (kvikksov), VEN10-1 (kvikksov og dioksin), VEN11-1 (arsen, bly, kvikksov og dioksin) og VEN12-1 (kvikksov og dioksin). Denne informasjonen er lagt inn i et eget kart i figur 7.

**Figur 7.** Kartet viser en oversikt over tilstandsklassen for løsmassene mellom 0-1m i prøvesjaktene på eiendom gnr/bnr. 69/662 i Celluloseveien 25 og 27 i Hunndalen, Gjøvik kommune. Prøvene er markert med fargede rundinger iht tilstandsklassene i MDs veileder TA-2553/2009. Rødt omriss av runding med hvit fyll betyr farlig avfall, rød farge – konsentrasjon i prøven ligger innenfor tilstandsklasse 5, oransje farge i tilstandsklasse 4, og gul farge i tilstandsklasse 3.

Løsmassene mellom 0-1 m som har fått påvist arsen, bly, kvikksov og/eller dioksin i tilstandsklasse 4 og 5, samt farlig avfall for bly, kan ikke gjenbrukes på tiltaksområdet. De påviste konsentrasjoner av metaller, PAH16 og PCB7 i de resterende prøvene, tilfredsstiller kravene til arealbruk industri i den øverste meteren. Det er påvist overskridelse av tillatte konsentrasjoner av metaller og dioksin også i dypereggende massene mellom 1-2 m (Figur 8). Analyseresultatene er sammenlignet og fargekodet i henhold til Miljødirektoratets tilstandsklasser (5).

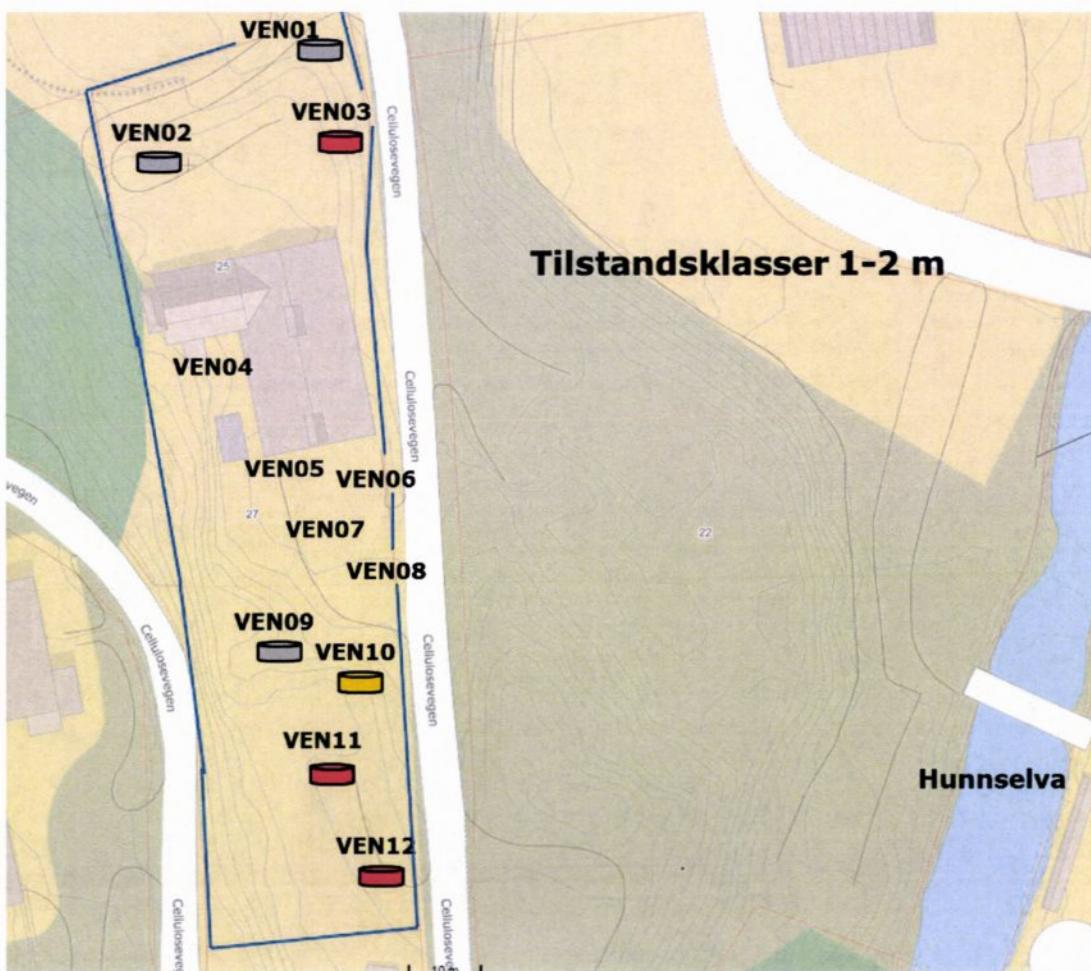
Figur 8. Kartet viser tilstandsklassen for løsmassene mellom 1-2 m i prøvesjaktene på eiendom gnr/bnr. 69/662 i Celluloseveien 25 og 27 i Hunndalen, Gjøvik kommune. Prøvene er markert med fargede rundinger iht tilstandsklassene i MDs veileder TA-2553/2009. Rød farge – konsentrasjon i prøven ligger innenfor tilstandsklasse 5 og oransje farge i tilstandsklasse 4.

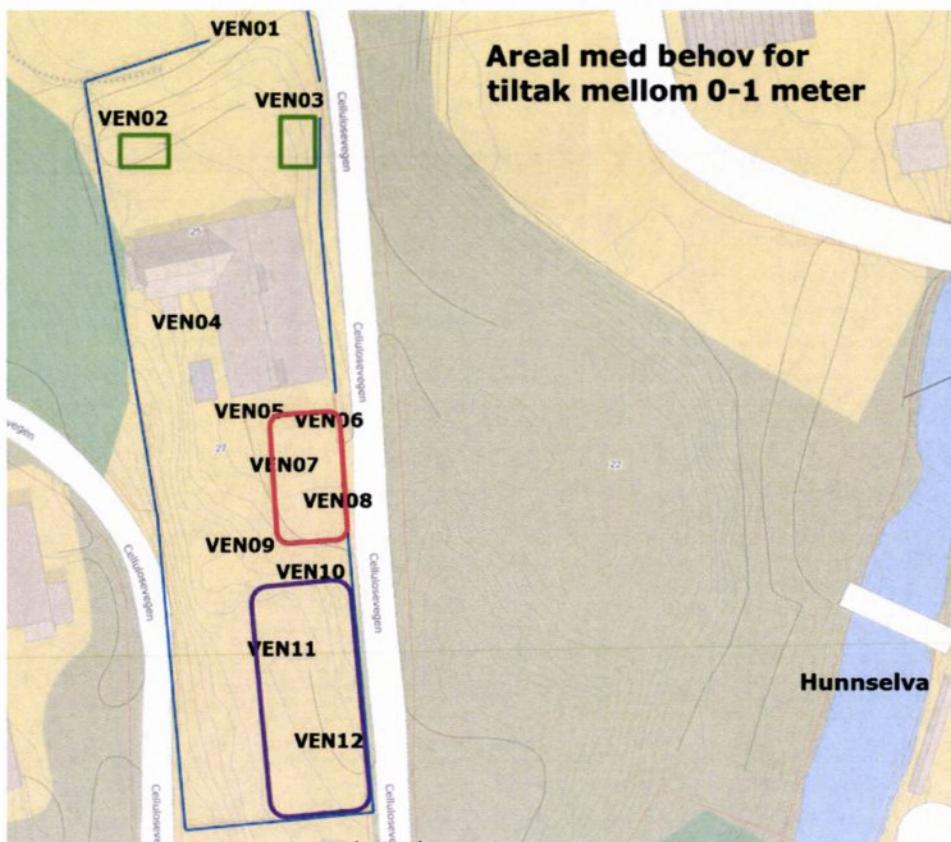
**Figur 9. Kartet angir grovt arealene for hvor løsmasser mellom 0-1 meter ved prøvepunkt VEN02-03 (innenfor de grønne firkantene), VEN06-08 (innenfor det røde rektangelet) og VEN10-12 (innenfor det fiolette rektangelet) enten må graves ut eller gjøres tiltak med lokalt på eiendom nr/bnr. 69/662 i Celluloseveien 25 og 27 i Hunndalen, Gjøvik kommune.**

Anslått utgravingsareal for den øverste meteren mellom VEN02 og VEN03 er 170 m<sup>2</sup> (innenfor de grønne firkantene i figur 9). Dette gir et volum på 170 m<sup>3</sup>. For VEN06, VEN07 og VEN08 anslås arealet å være 300 m<sup>2</sup> (innenfor det røde rektangelet i figur 9), og volumet utgjør ca 120 m<sup>3</sup> pga tykkelsen på laget med løsmasser over fjell (<0,5 m). Arealet mellom sjakt VEN10, VEN11 og VEN12 antas å være 600-650 m<sup>2</sup> (innenfor det fiolette rektangelet i figur 9), noe som gir et utgravningsvolum på 600-650 m<sup>3</sup>. Areal og volum bør avgrenses nærmere i felt under tiltak.

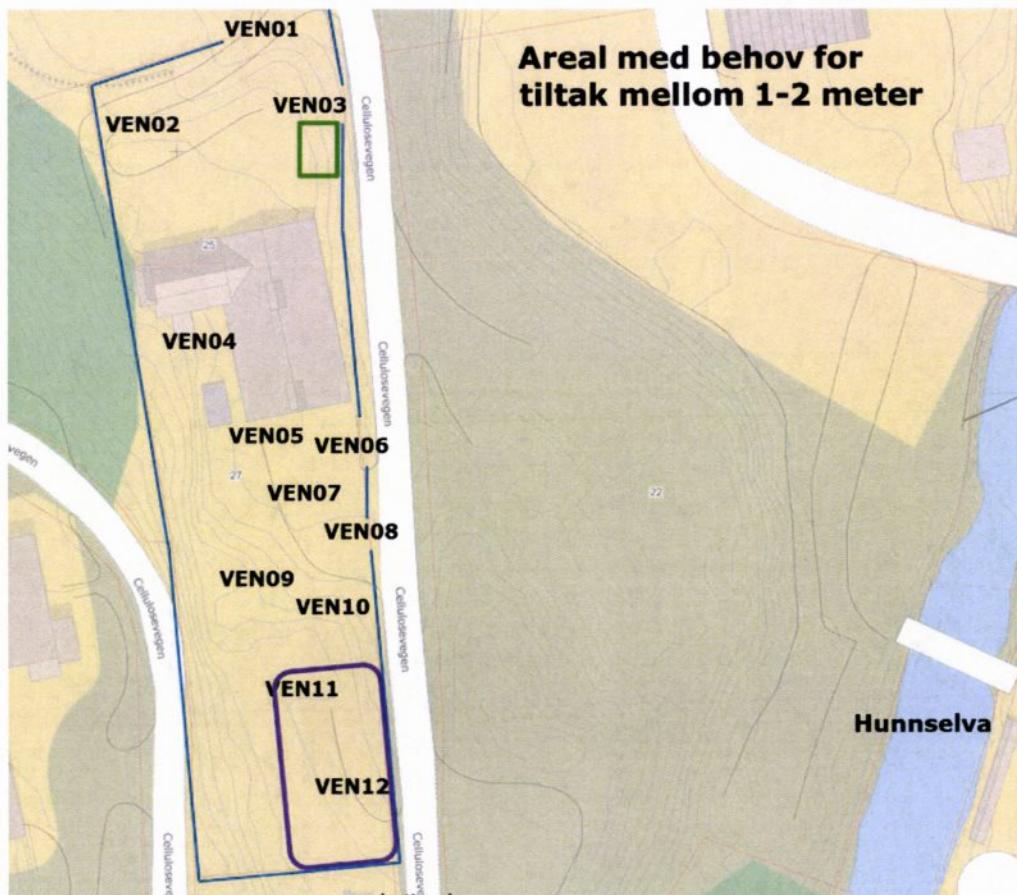
**Figur 10.** Kartet angir grovt arealene for hvor løsmasser mellom 1-2 meter ved prøvepunkt VEN03 (innenfor den grønne firkanten), og VEN11-12 (innenfor det fiolette rektangelet) enten må graves ut eller gjøres tiltak med lokalt på eiendom gnr/bnr. 69/662 i Celluloseveien 25 og 27 i Hunndalen, Gjøvik kommune.

Anslått utgravingsareal mellom 1-2 m ved sjakt VEN03 er 100 m<sup>2</sup> som gir et volum på 100 m<sup>3</sup>. Arealet mellom sjakt VEN11 og VEN12 >1 m antas å være 535 m<sup>2</sup>, noe som gir et volum på 450-500 m<sup>3</sup>.
