Veidekke Industri AS
P&G, Distrikt Østland Nordi
Skabos vei 4, 0278 Oslo

Søknad om fornyet tillatelse til mottak, foredling og gjenvinning av masser ved Åndalen pukkverk

Vedlegg 1 – Forslag til overvåkingsprogram

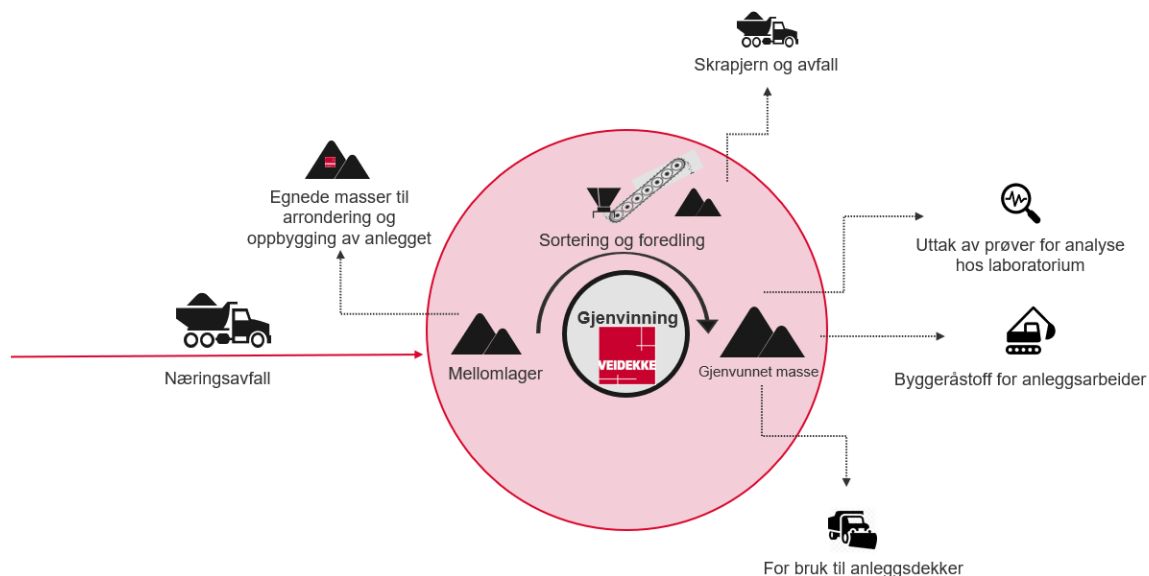
Figur 1 Flytskjema for mottak og gjenvinning

Gjenvinning av masser vil bidra til å redusere behovet for utvinning av nytt byggeråstoff¹ og bidra til det grønne skifte med at transportører kan få lass begge veier. Figur 1 illustrerer hvordan Veidekke ønsker å bidra med gjenvinning av masser som beskrevet i denne søknaden.

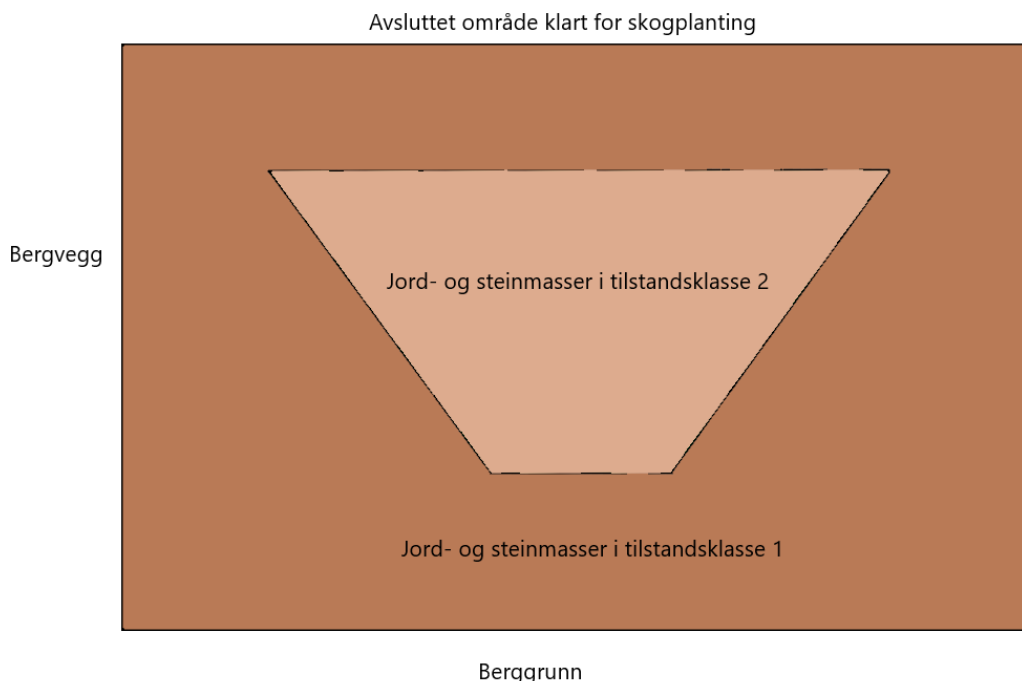
Figur 2: Skisse for oppbygging og håndtering av masser i tilstandsklasse II

For å kunne håndtere jord- og steinmasser i tilstandsklasse II er det tenkt løst med en oppbygging av celler av de mottatte jord- og steinmassene i tilstandsklasse I. Slik vil anlegget med cellene fungere som filter for rensing av sigevann, som videre kan ledes til sedimenteringsbasseng og utløp. Størrelse og antall celler er avhengig av mottatte mengder og etterspørsel for levering av masser. Se vedlegg figur 2 for illustrasjon.

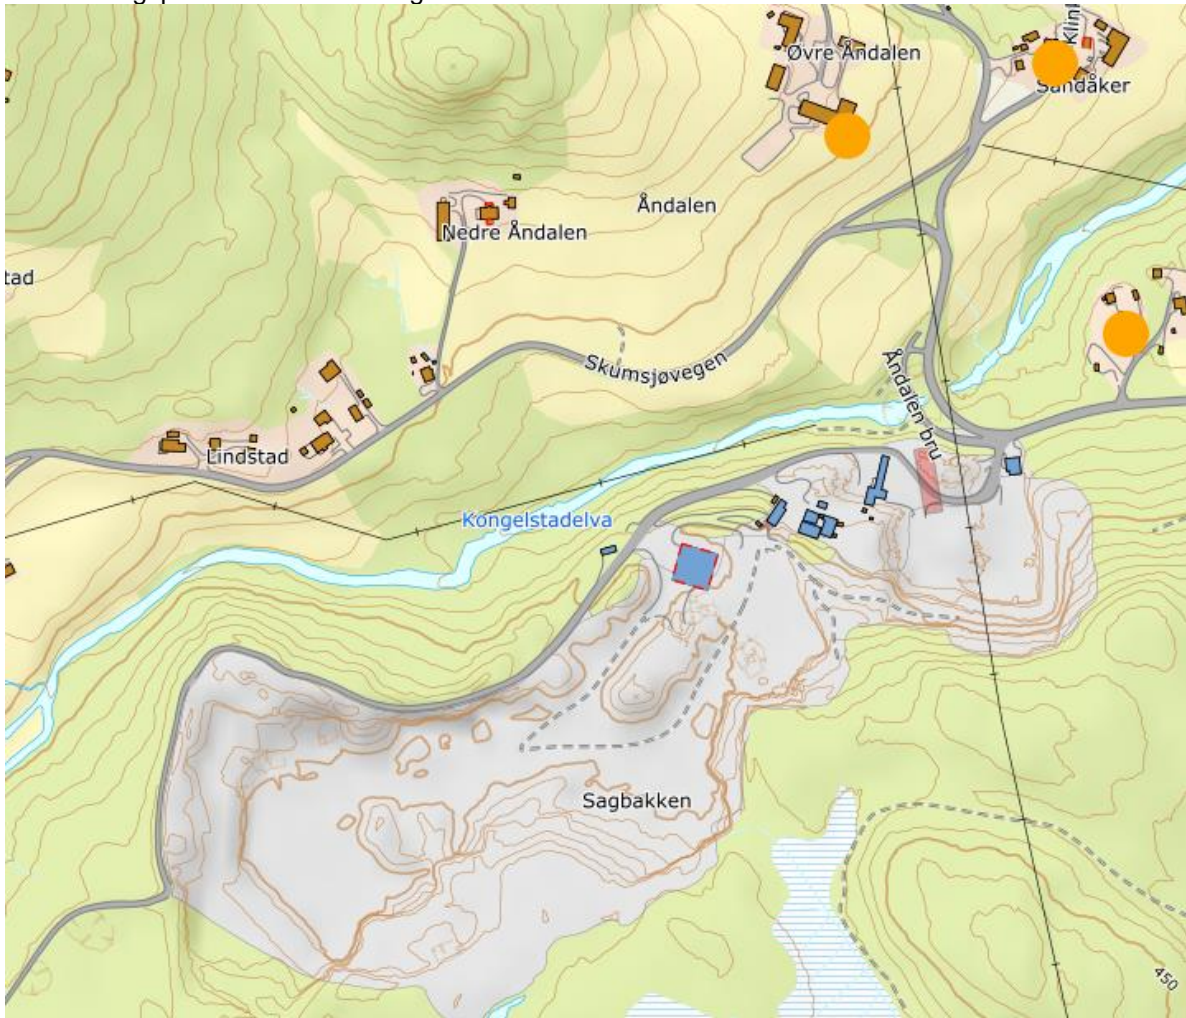
Prøvetakingspunkter for støvmåling

Målepunkt 1 (Skansen): **0,13** g/m² over 30 dager.

Målepunkt 2 (Sandaker): --- g/m² over 30 dager. **(Dette målepunktet er flyttet)**

Målepunkt 3 (Munkelien): **0,62** g/m² over 30 dager. **(Nytt målepkt)**
