Prosjektbeskrivelse for Kjørespor Regnåsen

For gjennomføring av restaurering

Statsforvalteren i Innlandet

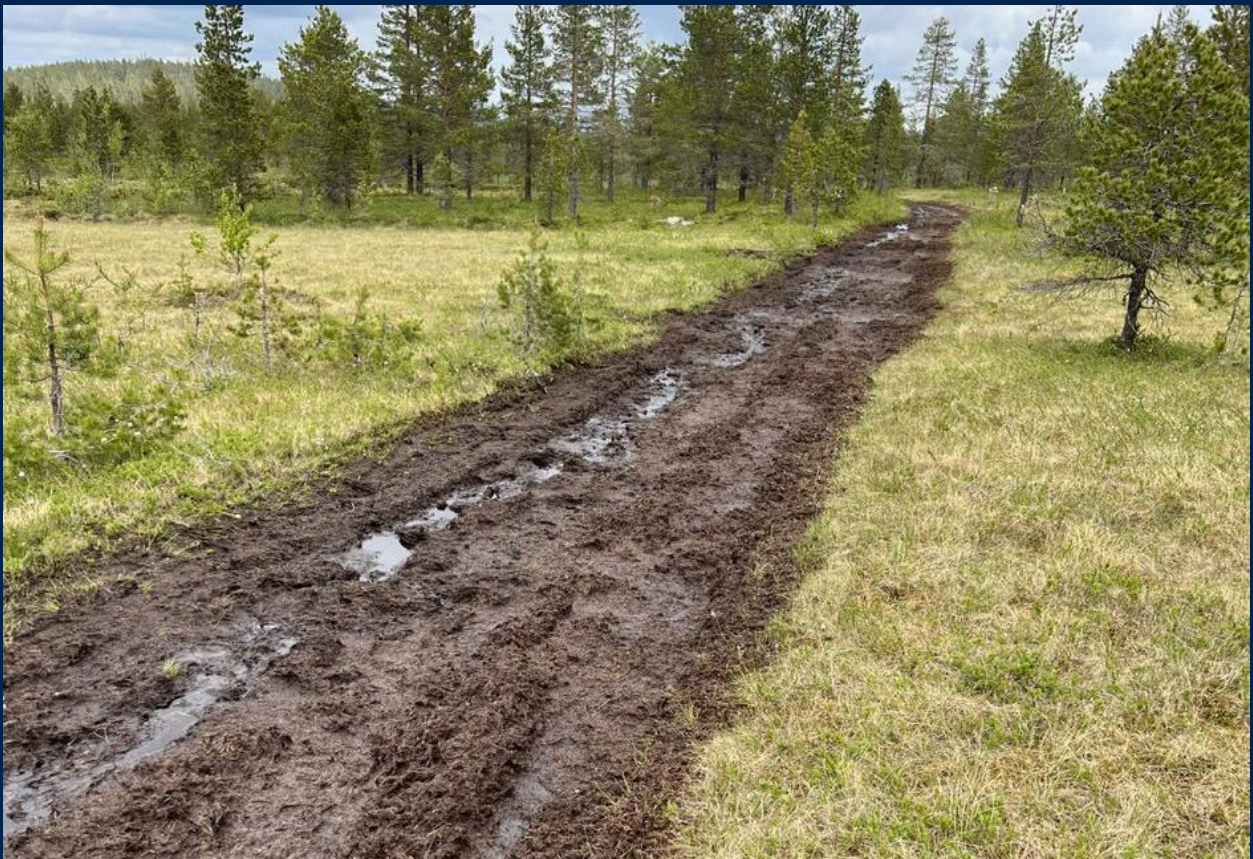
Forsidebildet: Deler av kjøresporet i Regnåsen-Hisåsen naturreservat
Foto: Suzanne Wien
