## SØKNADSSKJEMA FOR MUDRING, DUMPING OG UTFYLLING I SJØ OG VASSDRAG

# Tøndergården, Molde

Miljøundersøkelse for utfylling

DOKUMENTKODE: 417604-RIGm-RAP-001

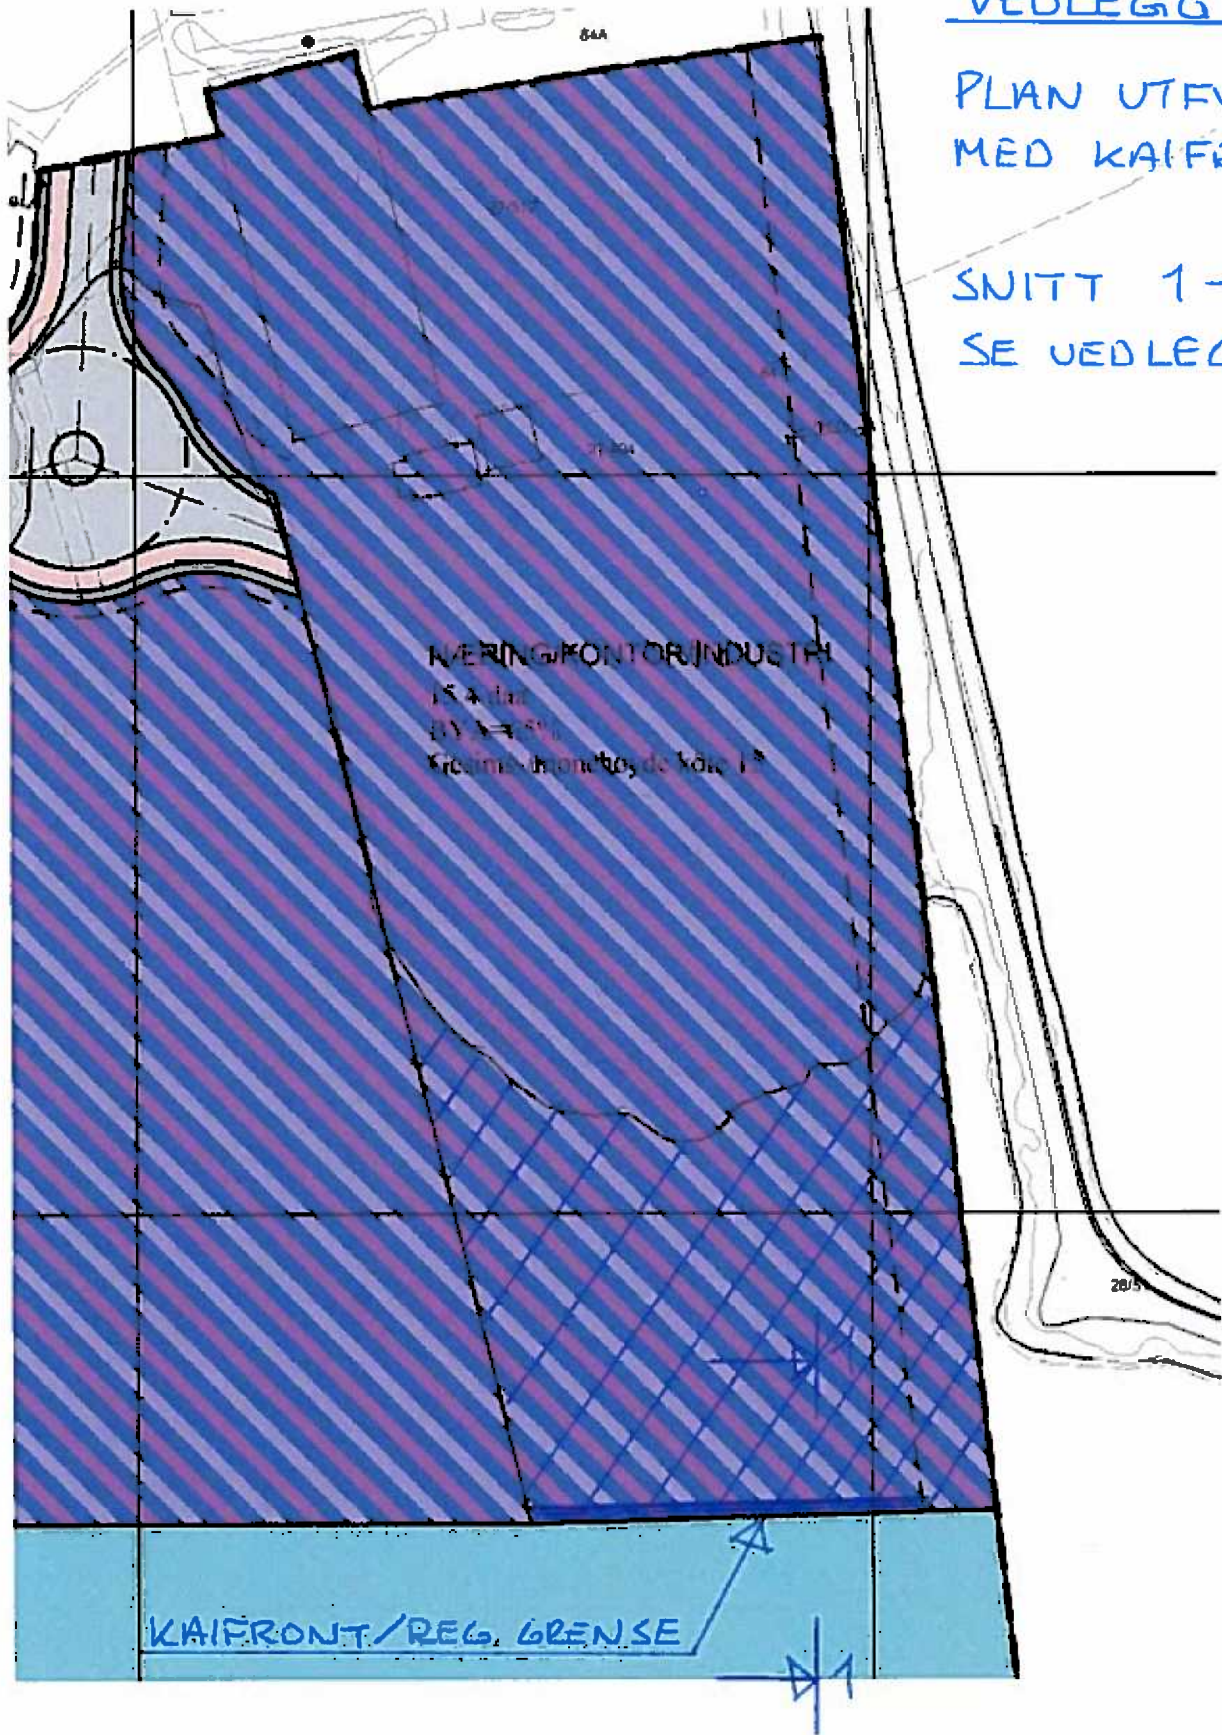
VEDLEGG 1

PLAN UTFYLNING  
MED KAIFRONT

SNITT 1-1  
SE VEDLEGG 2

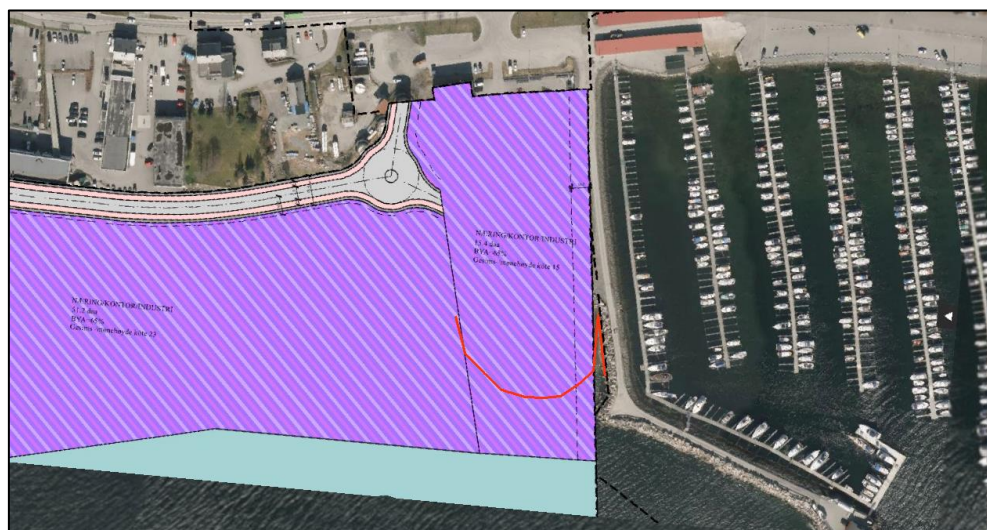
Figur 1-4 Dagens situasjon med reguleringsplan for området. Ytre grense av nåværende fylling er vist med rød strek.

Dagens situasjon, som viser reguleringsplan for området med omfang av eksisterende fylling er vist i Figur 1-4.

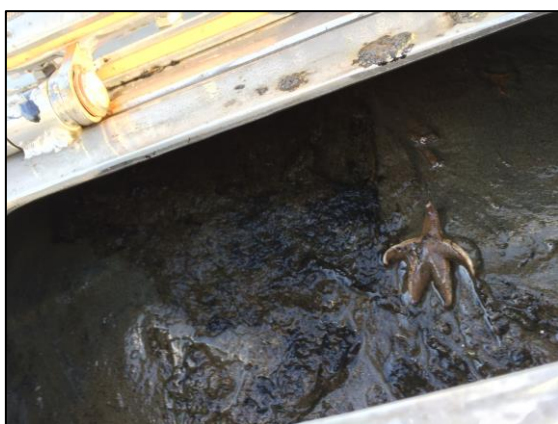
Figur 3-1 Overflate av sedimentprøve, stasjon 1.

Generelt for området ble det registrert bløte og sandige sedimenter med innslag av organisk materiale (planterester, alger, etc.) på overflaten. I prøve fra stasjon 3 var sedimentene noe mørkere og luktet H<sub>2</sub>S.

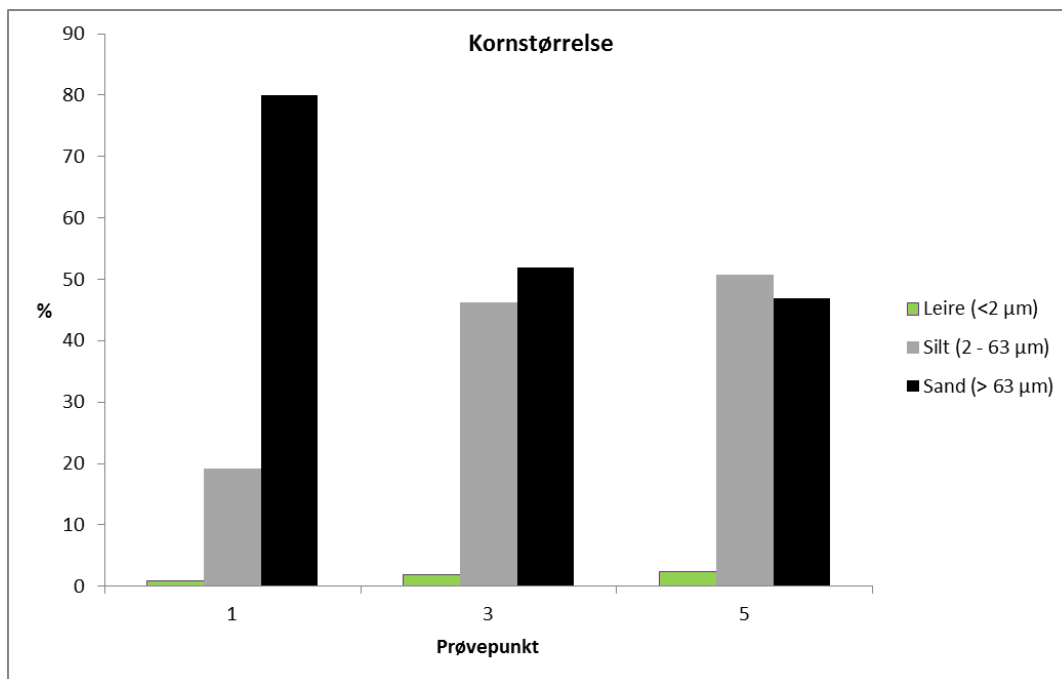
Figur 3-2 Prosentvis fordeling av henholdsvis leire, silt og sand i de enkelte prøver.

Resultater av analyser for tørrstoff, korngradering (>63µm og <2µm) og totalt organisk innhold er vist i Tabell 2. Kornfordeling er illustrert i Figur 3-2.

Analysene viser at sedimentene inneholder lite finstoff (<2μm, dvs. leirfraksjonen), med høyeste andel i prøve 5 på 2,4 %. Innholdet av totalt organisk karbon er lavt i alle prøvene.

Kornfordelingsanalyser viser at overflatesedimentene i prøvepunktene består av lite finstoff (<2µm), og primært sand og silt. Påviste forurensninger kan hovedsakelig knyttes til finstoffandelen i disse sedimentene, som utgjør en liten andel av sedimentenes totale volum. Eventuelle negative konsekvenser (oppvirvling/massefortrengning) som følge av utfylling antas derfor å være begrenset og lokal (resedimentering skjer raskt). Risiko for spredning av forurensning som følge av utfyllingen vurderes derfor som lav.

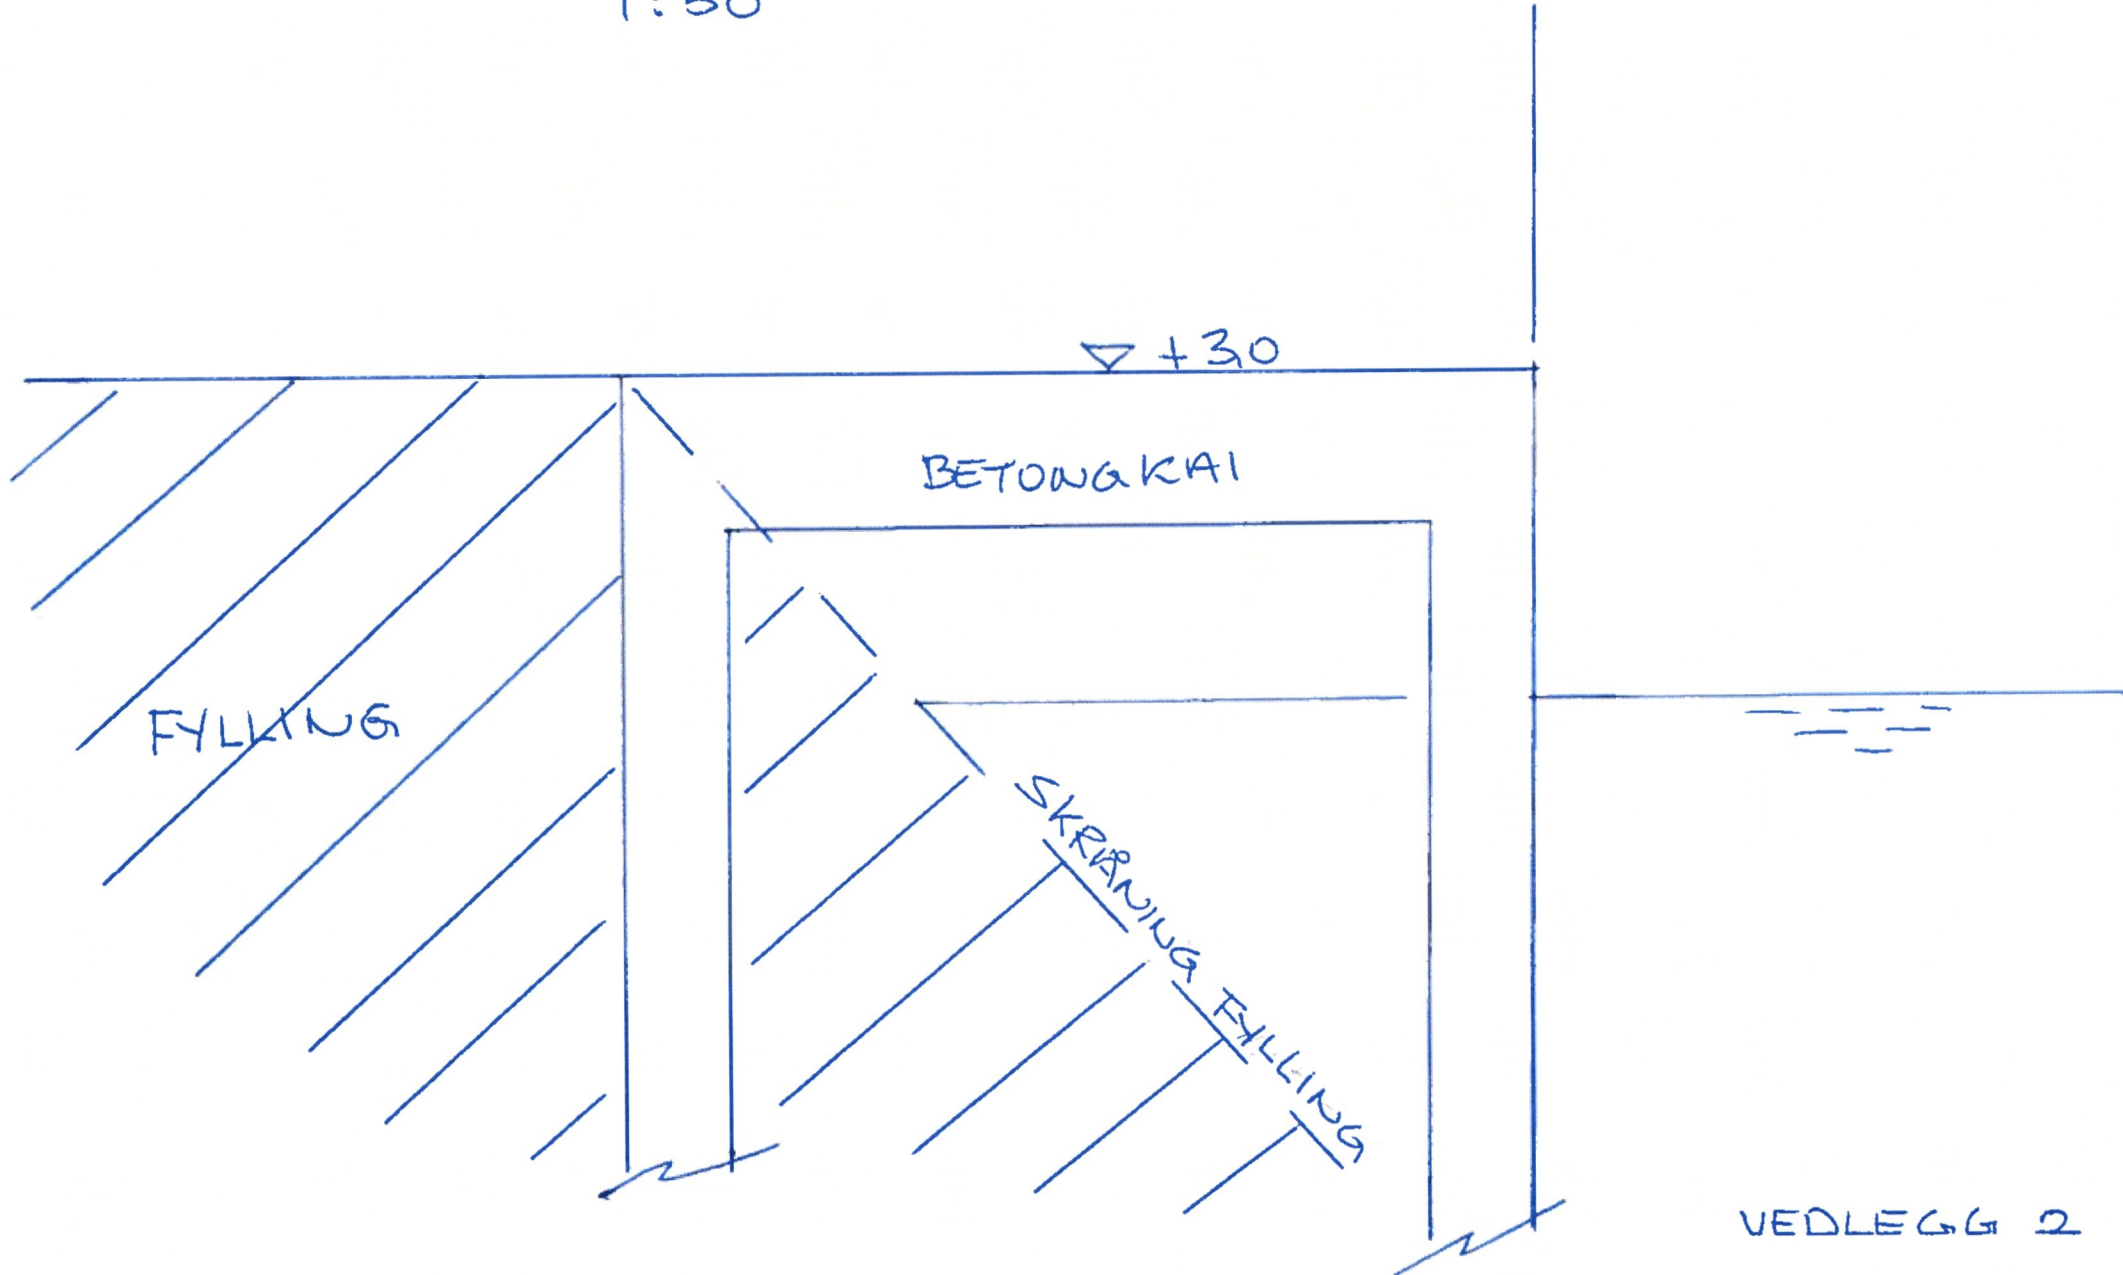
SNITT KAIFRONT / FYLLING

KAI FRONT

1:50

KAIFRONT/  
REG. GRENSE
