Tittel: T. Skretting, søknad om utfylling på sjøbunn.

SØKNADSSKJEMA FOR MUDRING, DUMPING OG UTFYLLING I SJØ OG VASSDRAG

Miljørisikovurdering i forbindelse med sikring av sjøfront

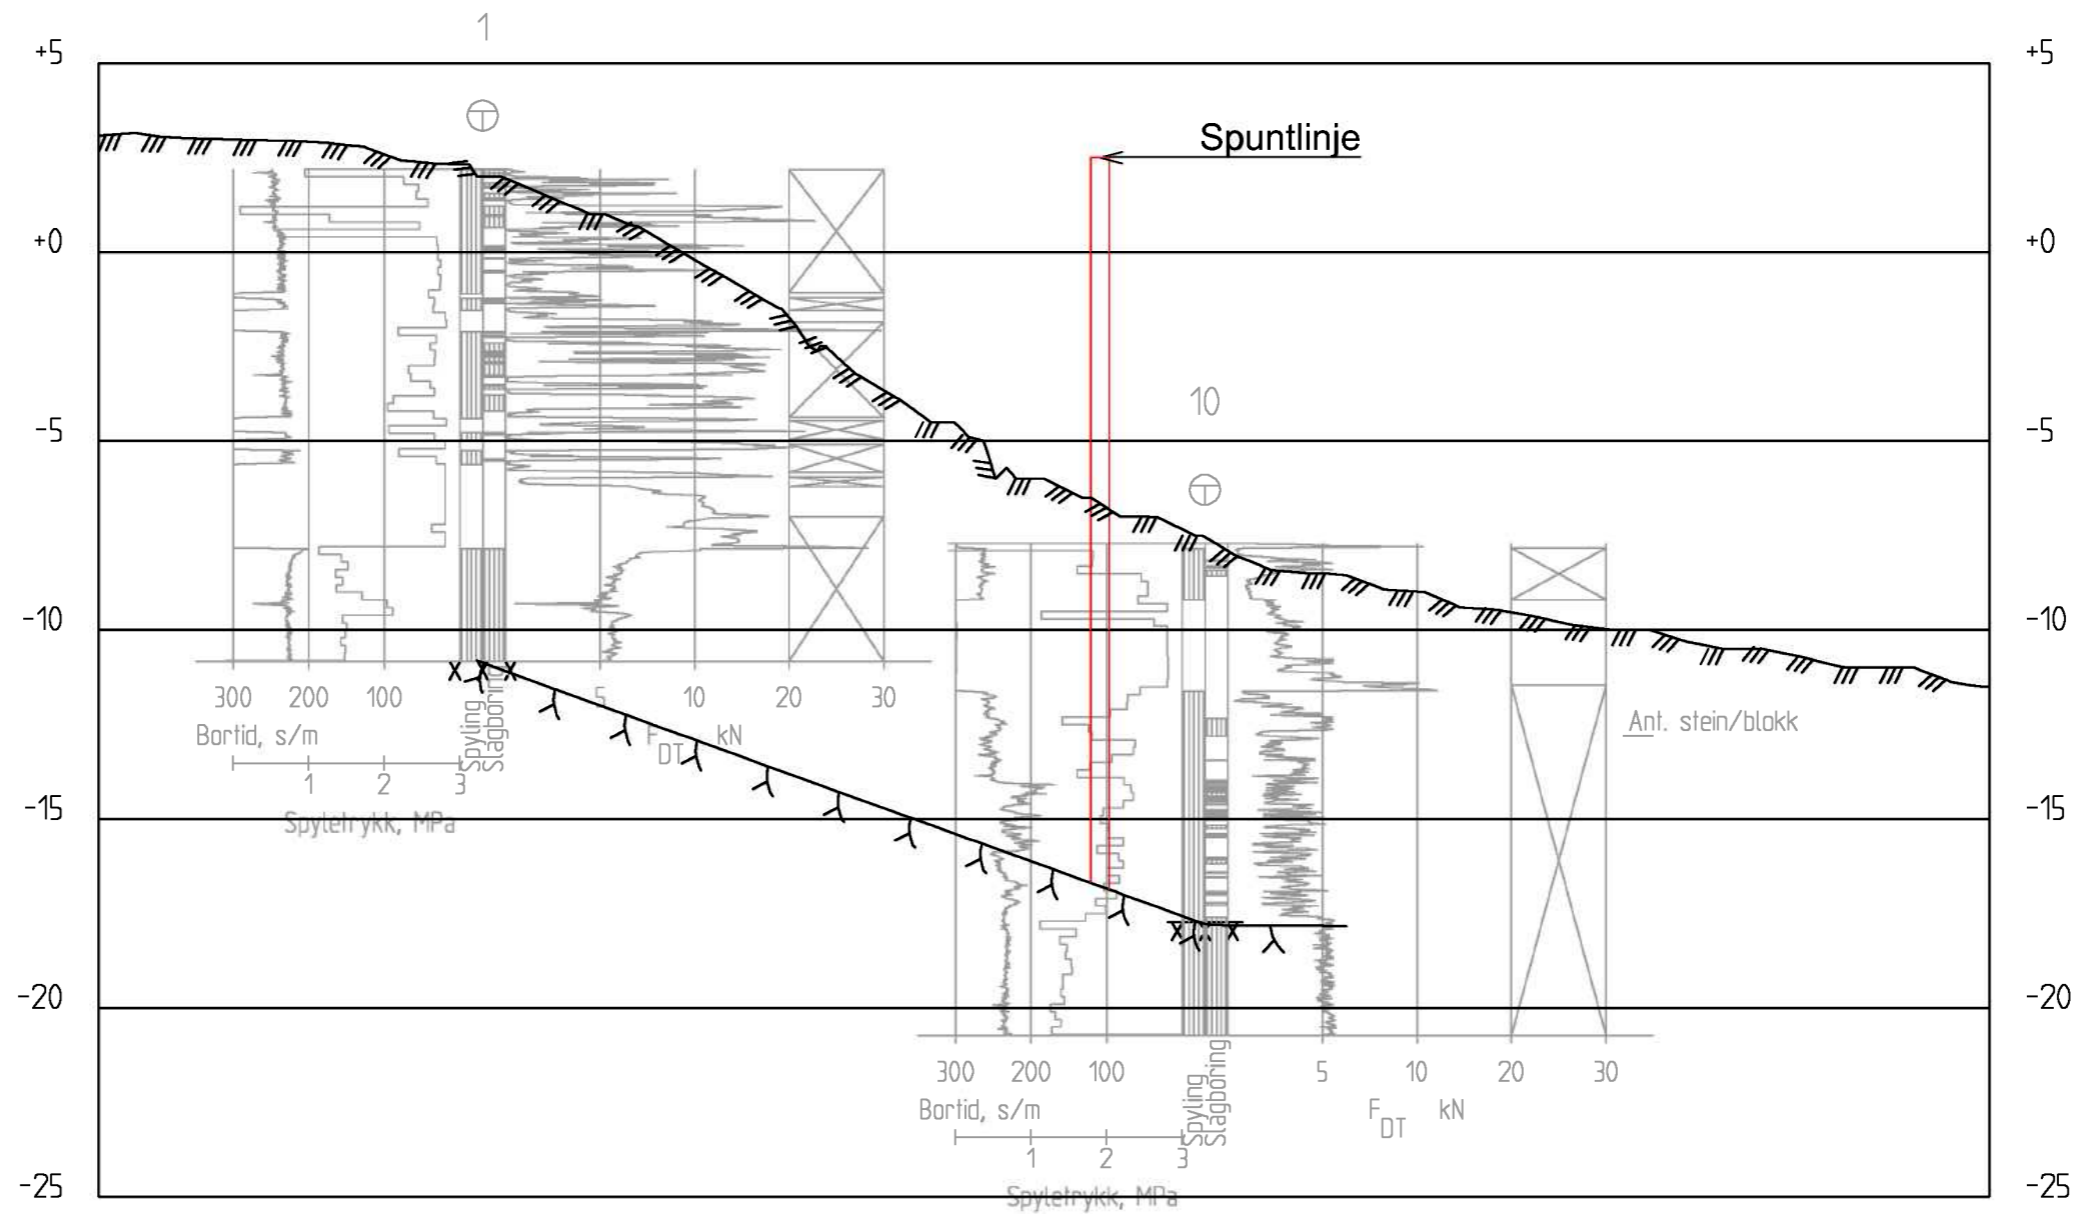
Profil A-A
1 : 200

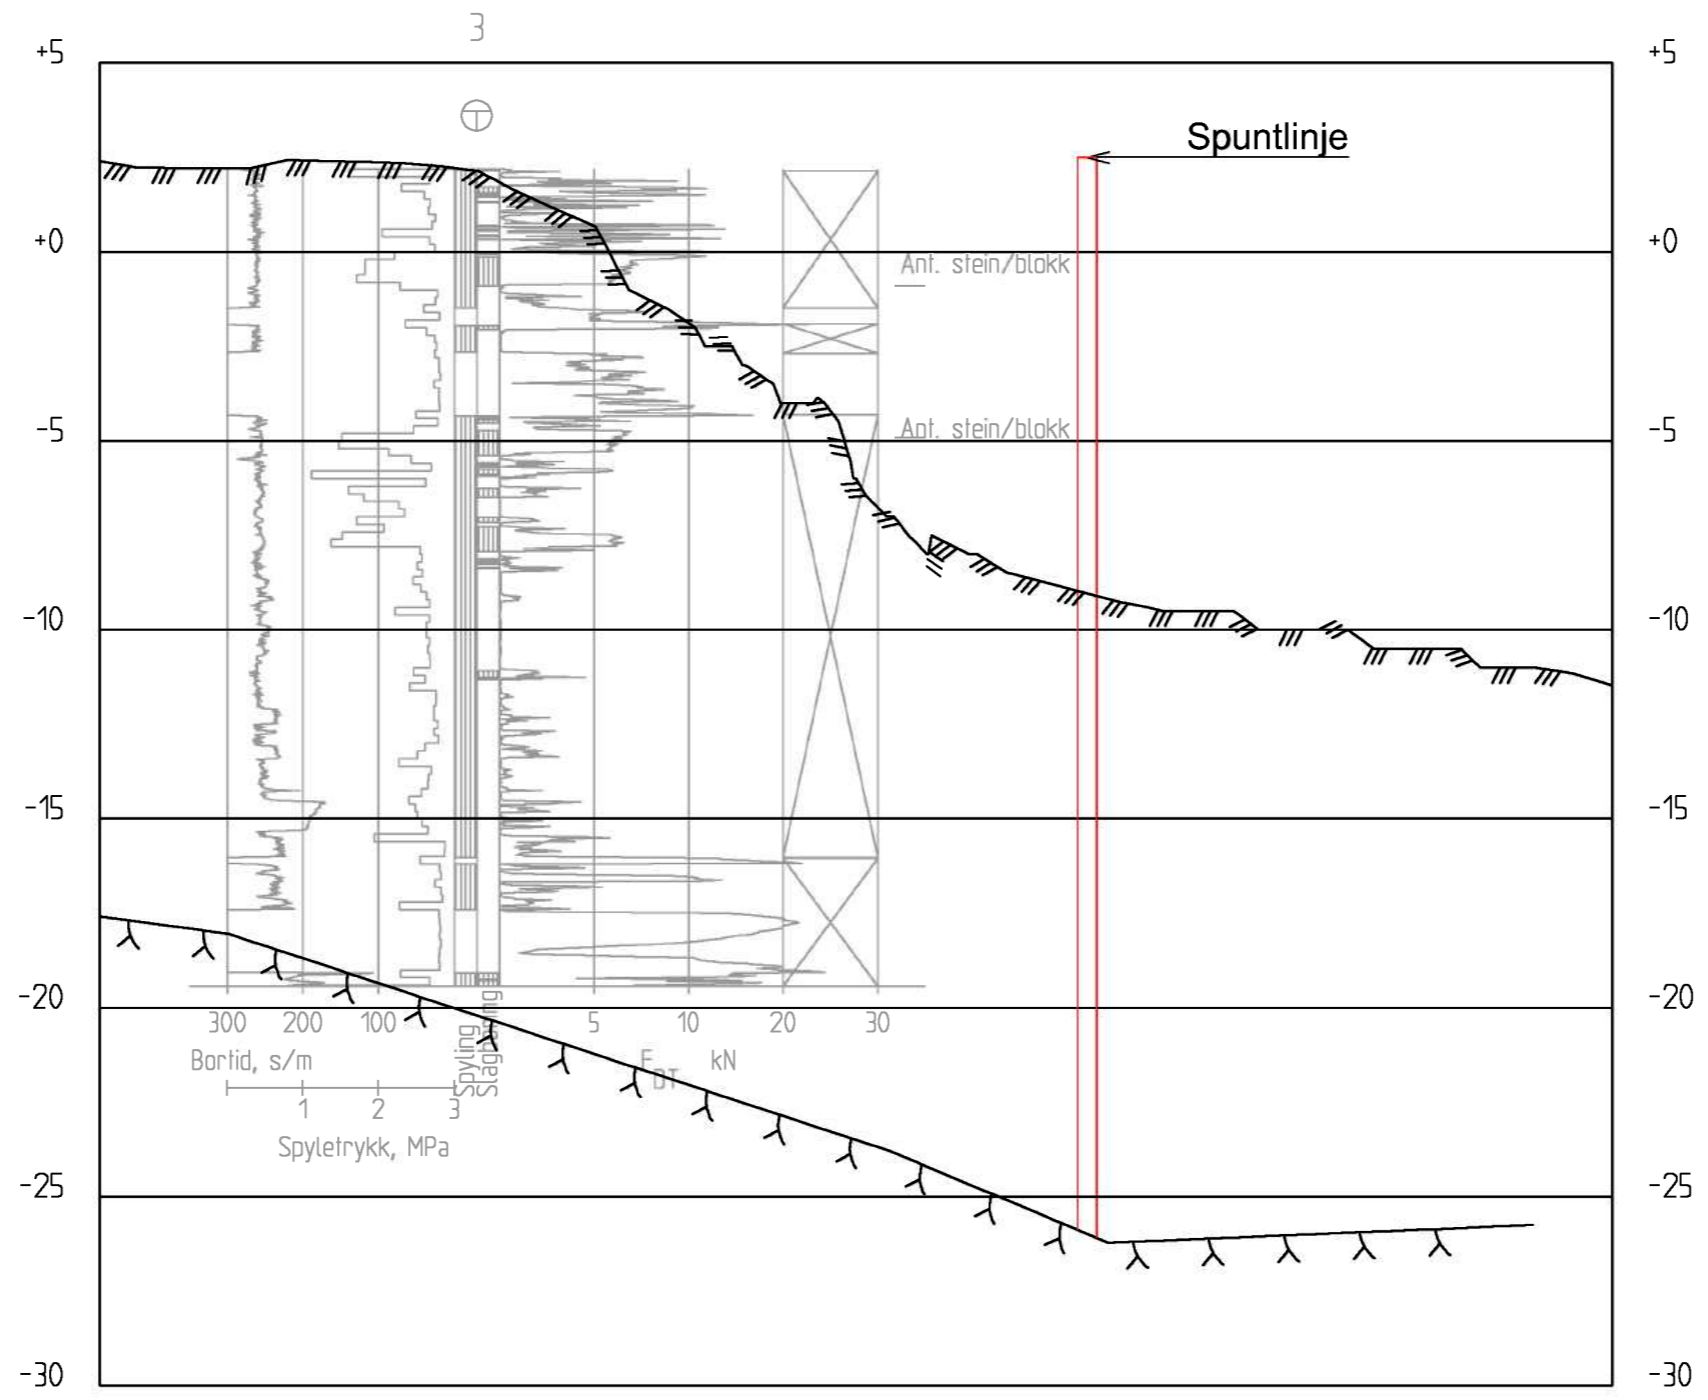
Profil D-D
1 : 200

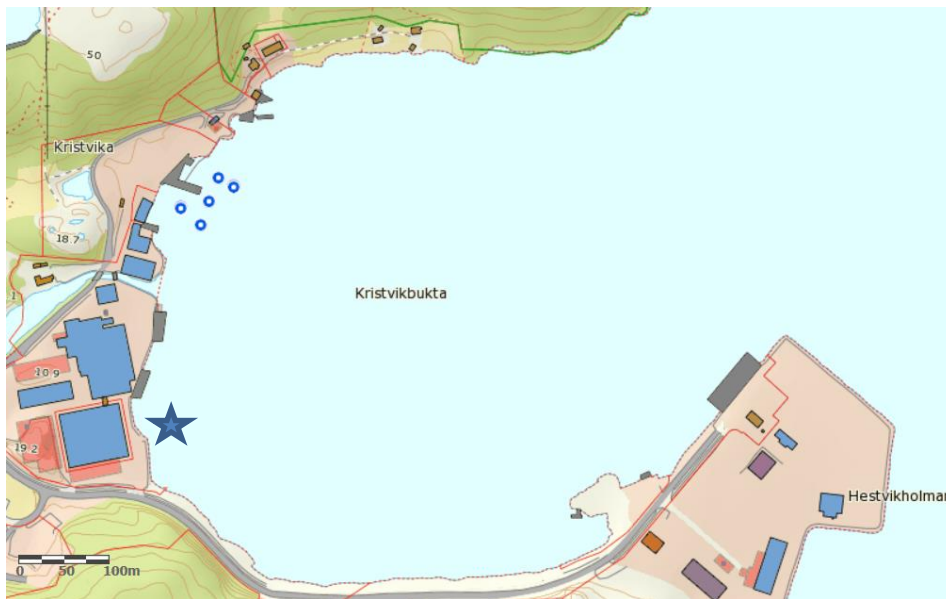
Figur 1. Kristvika med beliggenhet av fyllingsfronten (markert som blå stjerne) som ønskes sikret og miljøprøvene som ble undersøkt i 2012 (markert som blå ringer) lenger nord. (Kart fra Miljødirektoratets database Vannmiljø).

Fyllingsfronten og området i forkant er ikke undersøkt med hensyn på miljøgifter. Men det finnes data fra 2012 hvor det ble utført en marin miljøkartlegging i Kristvika, omtrent 250 meter lenger nord for fyllingsfronten (Figur 1; Norconsult, 2012).
