Sedimenttuttak Kjørsvikbugen Mars 2017

Salmar Settefisk AS

P-M-17001

24.04.17

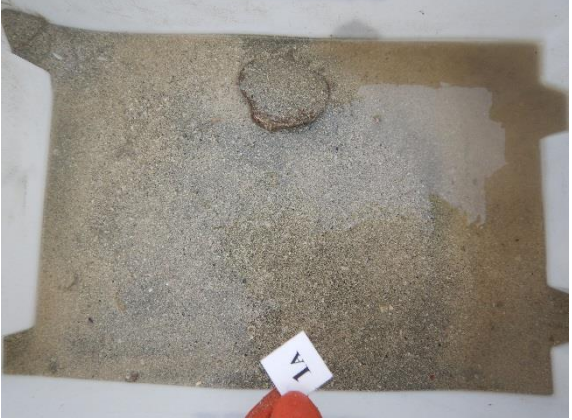
<ol style="list-style-type: none"> 1. skjellsand 2. sand 	28

Sedimentets karakter varierte sterkt mellom de ulike stasjonene (Tabell 3), det samme gjorde dybden. Grabbprøvene fra stasjonene plassert i deponiet (st. KJØ 1 & 2) kartla i enda større grad et sedimentdekke bestående av sand og skjellsand med innblanding av grus. Alle tungmetaller undersøkt for ble identifisert i analysen, men samtlige mengder var innenfor naturlige bakgrunnsnivåer (Tabell 4). Det ble heller ikke registrert verdier av organiske miljøgifter som overskred naturlige bakgrunnsnivåer i analysen.

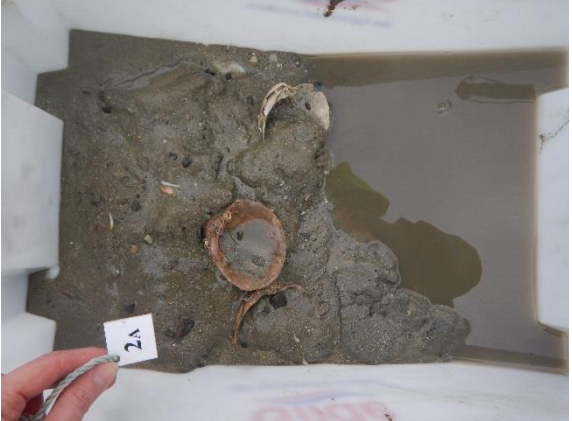
<ol style="list-style-type: none"> 1. sand 2. grus 3. skjellsand 	43

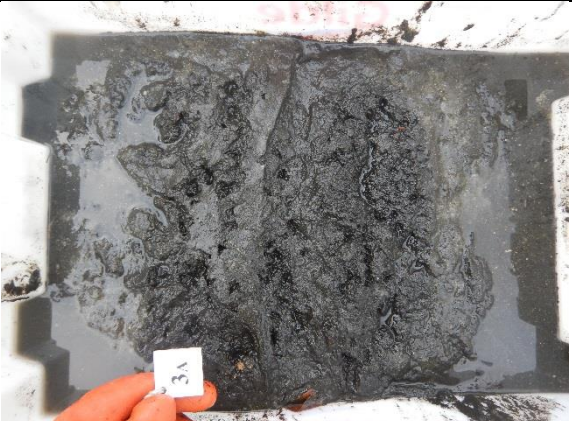
<ol style="list-style-type: none"> 1. organisk materiale 	7

Grabbprøvene fra området som ønskes utfyllt viste en mer heterogen sedimentsammensetning, hvor området rett utenfor avløpet inneholdt store mengder organisk materiale (KJØ 3), mens den organiske belastningen var ubetydelig i bukten øst for avløpet (KJØ 4 & 5) (Tabell 3). Miljøgiftinnholdet var også høyere i umiddelbar nærhet til utslippspunktet, da det ble registrert forhøyede verdier av tungmetallene kadmium, kobber og sink i oppgrabbet materiale fra KJØ 3. Det ble også registrert forhøyede verdier av organiske miljøgifter ved KJØ 3, hvor PAH-16 innholdet ble klassifisert til tilstand 4 og PCB-7 innholdet til tilstand 2. Innholdet TOC var veldig høyt og ble klassifisert til tilstand 5. Sedimentprøven fra KJØ 4 inneholdt ikke miljøgifter som overskred grenseverdier som indikerer en antropogenisk forurensning. Ved KJØ 5 var også tungmetallverdiene tilsvarende naturlige bakgrunnsverdier, men av organiske miljøgifter ble det funnet PAH-16 i sedimentet til tilstandsklasse 2.

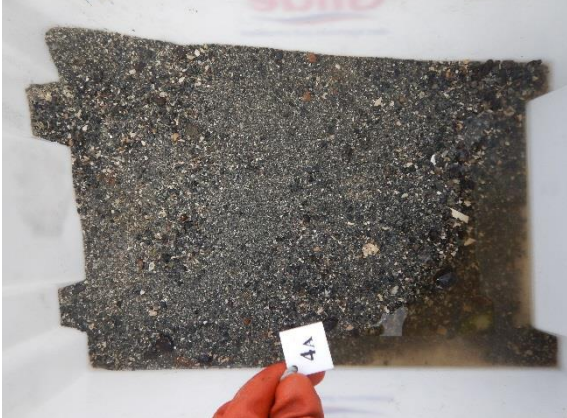
<ol style="list-style-type: none">1. grus2. skjellsand	<p>6</p>

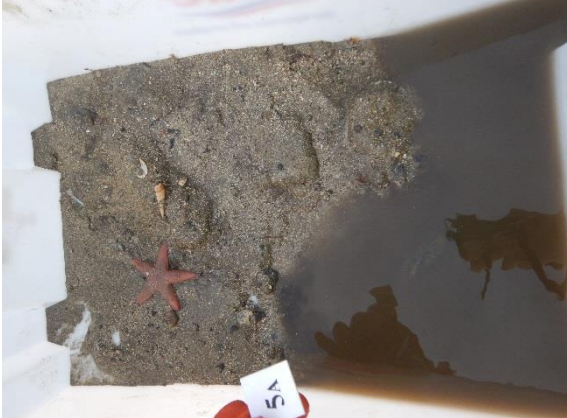
<ol style="list-style-type: none">1. sand2. skjellsand3. grus	<p>9</p>
