Vår ref.:
2015/426-1Arkiv nr.:
432Saksbehandler:
Bengt BjørkliDato:
10.03.2015**Søknad for tillatelse til mudring og etablering av strandkantdeponi, Hovden, Bø kommune**

Oppdrag:	Kystverket - Hovden					
Emne:	Utdyping av havna og innseilinga					
Rapport:	Undersøkelse av sjøbunnssediment					
Oppdragsgiver:	Kystverket, senter for utbygging					
Dato:	10. oktober 2013					
Oppdrag- / Rapportnr.	712026-RIGm-Rap-001					
Tilgjengelighet	Ikke begrenset					
Utarbeidet av:	Fritz Rikardsen	Fag/Fagområde:	Miljøgeologi			
Kontrollert av:	Iselin Johnsen	Ansvarlig enhet:	Tromsø, Avd. Geo			
Godkjent av:	Iselin Johnsen	Emneord:	Sediment			
Sammendrag:						
I forbindelse med planlegging av utdyping av havna og innseilinga til havna i Hovden, Bø kommune, Nordland, har Kystverket engasjert Multiconsult AS som rådgiver i miljøgeologi og geoteknikk for prosjektet.						
For å kartlegge forurensningssituasjonen har Multiconsult samlet inn sedimentprøver fra 5 stasjoner ved hjelp av dykker.						
Overflateprøver (0-10 cm) fra alle stasjonene er analysert for innhold av tungmetaller, PAH ₁₆ , PCB ₇ , TBT og TOC. Det er også utført analyse av finstoffinnhold i disse prøvene.

OPPDRAG	Hovden	DOKUMEN

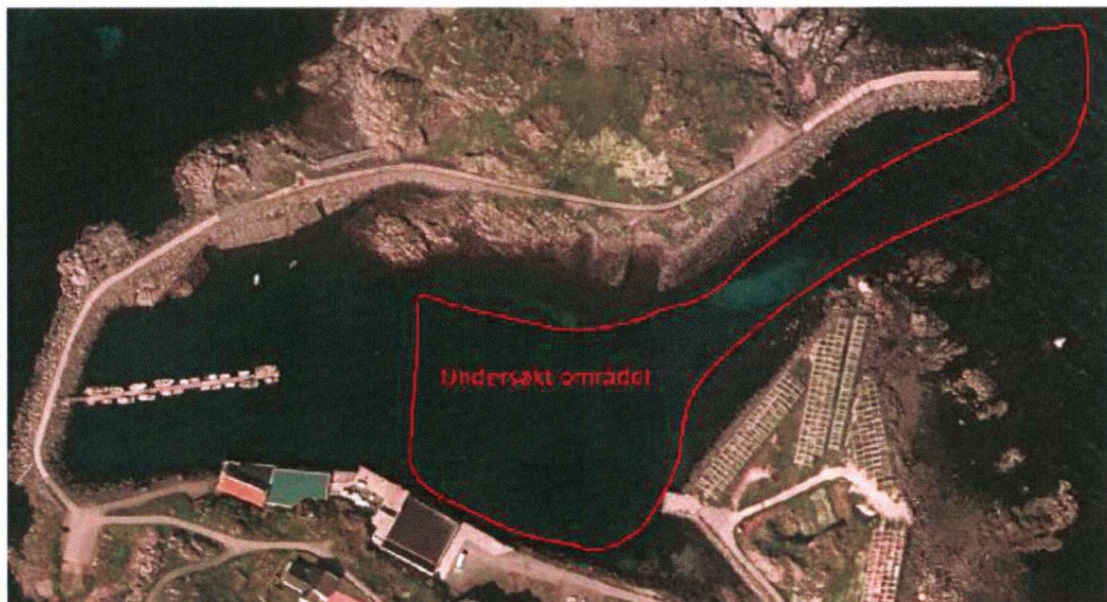
Figur 3. Bildet viser undersøkt område.

Multiconsult utførte høsten 2013 geotekniske undersøkelser av utdypings- og deponiområdet. Det ble tatt 25 boringer i havna og innseilinga.

Borpunktene viser at sjøbunnen ligger mellom kote minus 1,9 og minus 5,7.

Øverst er det et løst til middels fast lag på inntil 7 m med sand. Derunder er det et meget fast lag på maks 2 m, antatt morene. Inne i bassenget antas massene å være lett mudderbare, mens det forventes sprengning i innseilinga.

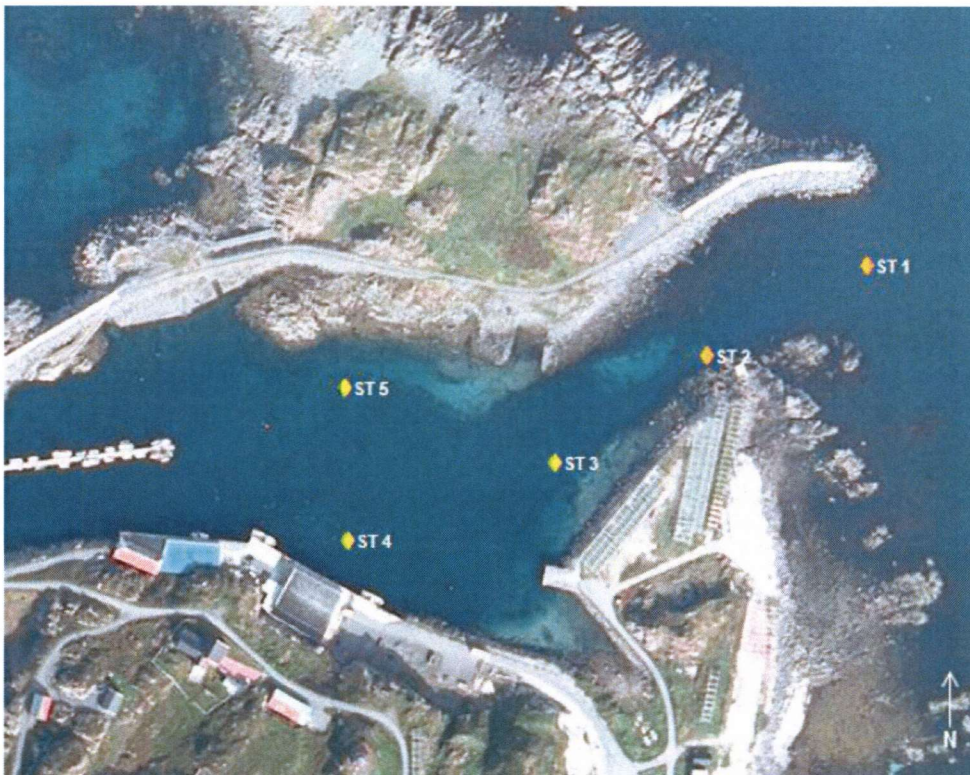
Figur 4. Hovden havn med markerte prøvepunkter med fargesymbol for den høyeste målte tilstandsklassen.

De undersøkte massene blir beskrevet som sand med lavt finstoffinnhold (<11,9 %TS) og lav TOC (<3,88 % TS). Miljøundersøkelsene i havna viste forekomster av TBT og Cu. Mengdene TBT tilsvarte tilstandsklasse III (moderat forurenset), mens mengdene Cu tilsvarte tilstandsklasse IV (dårlig). Basert på kjerneprøvene og boringene er de forurensete massene beregnet til 11 000 m³.

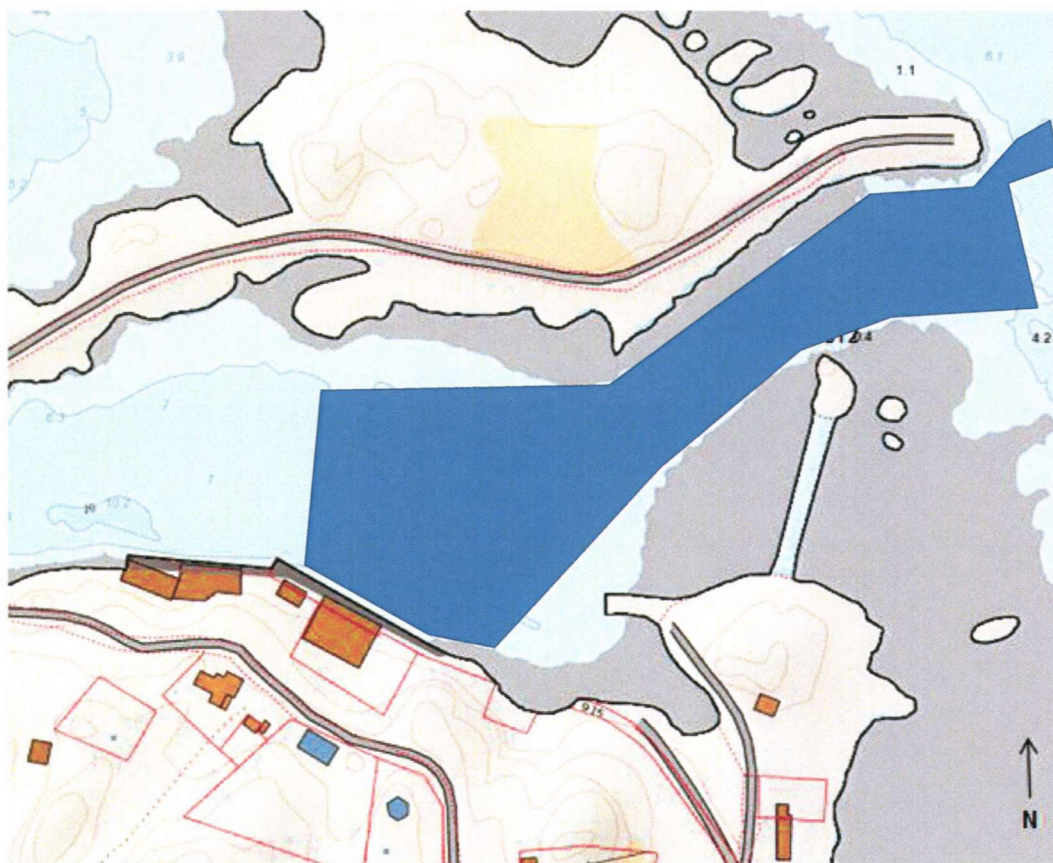
Figur 2 Hovden, Bø kommune. Antatt mudreområde (blå innrammet område) og prøvestasjoner i forbindelse med utdyping av havna og innseilinga. Kilde kartgrunnlag: Statens kartverk, Geovekst og kommuner.

Mudreområdet strekker seg fra ytterst ved moloen, forbi lykta som står der innseilinga er på det smaleste og inn til midt i havnebassenget der kaianlegget ligger, se kart i Figur 2.

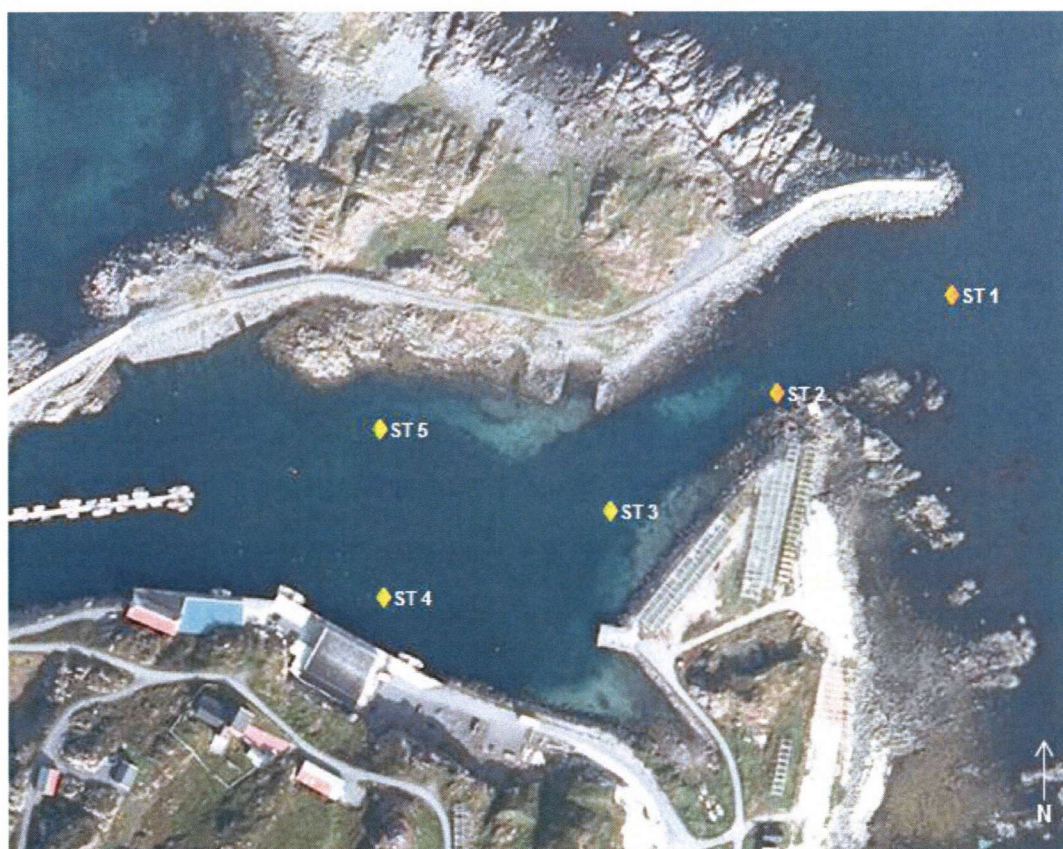
Figur 3 Hovden. Prøvepunktene er markert med fargesymbol for høyeste målte tilstandsklasse i den aktuelle prøvestasjonen. Kilde kartgrunnlag: Statens kartverk, Geovekst og kommuner.

I Figur 3 er prøvepunktene markert med fargesymbol. Bruken av farger refererer seg til Miljødirektoratets tilstandsklasser. Det er kobber på de 2 stasjonene i innseilinga som gir høyeste tilstandsklasse (IV). På stasjonene lenger inn i havna er det TBT som gir høyeste tilstandsklasse (III).

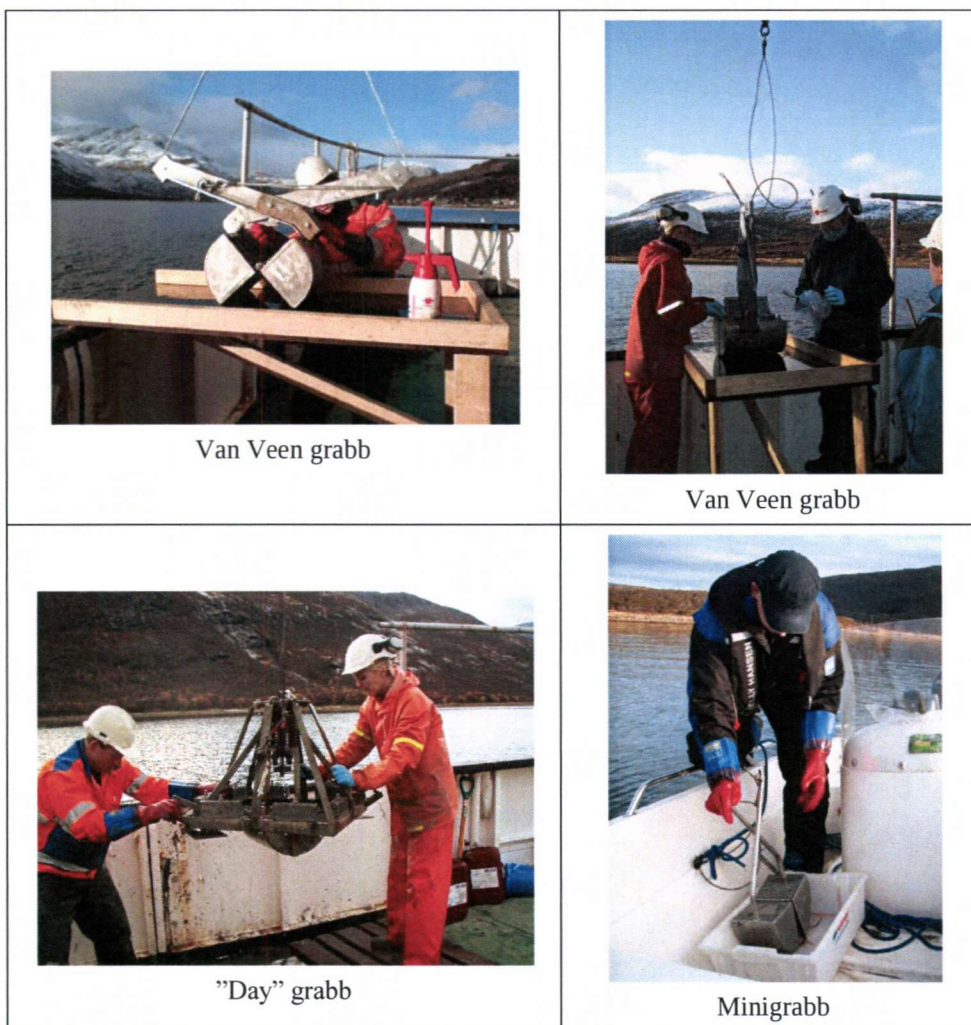
Figur 1 Standard Van Veen grabb med "inspeksjonsluker" hvor prøver blir tatt ut, "day" grabb på stativ og håndholdt minigrabb.

Van Veen grabben er laget av rustfritt stål med åpent areal (prøvetakingsareal) på ca. 1000 cm² (33x 33 cm). Det er to "inspeksjonsluker" på overflaten hvor prøvene blir hentet ut (figur 1). Fra grabbprøven blir det tatt ut delprøver med rør av pleksiglass, ø50 mm. Arealet av prøve-sylinderen tilsvarer 2 % av grabbprøvens areal.

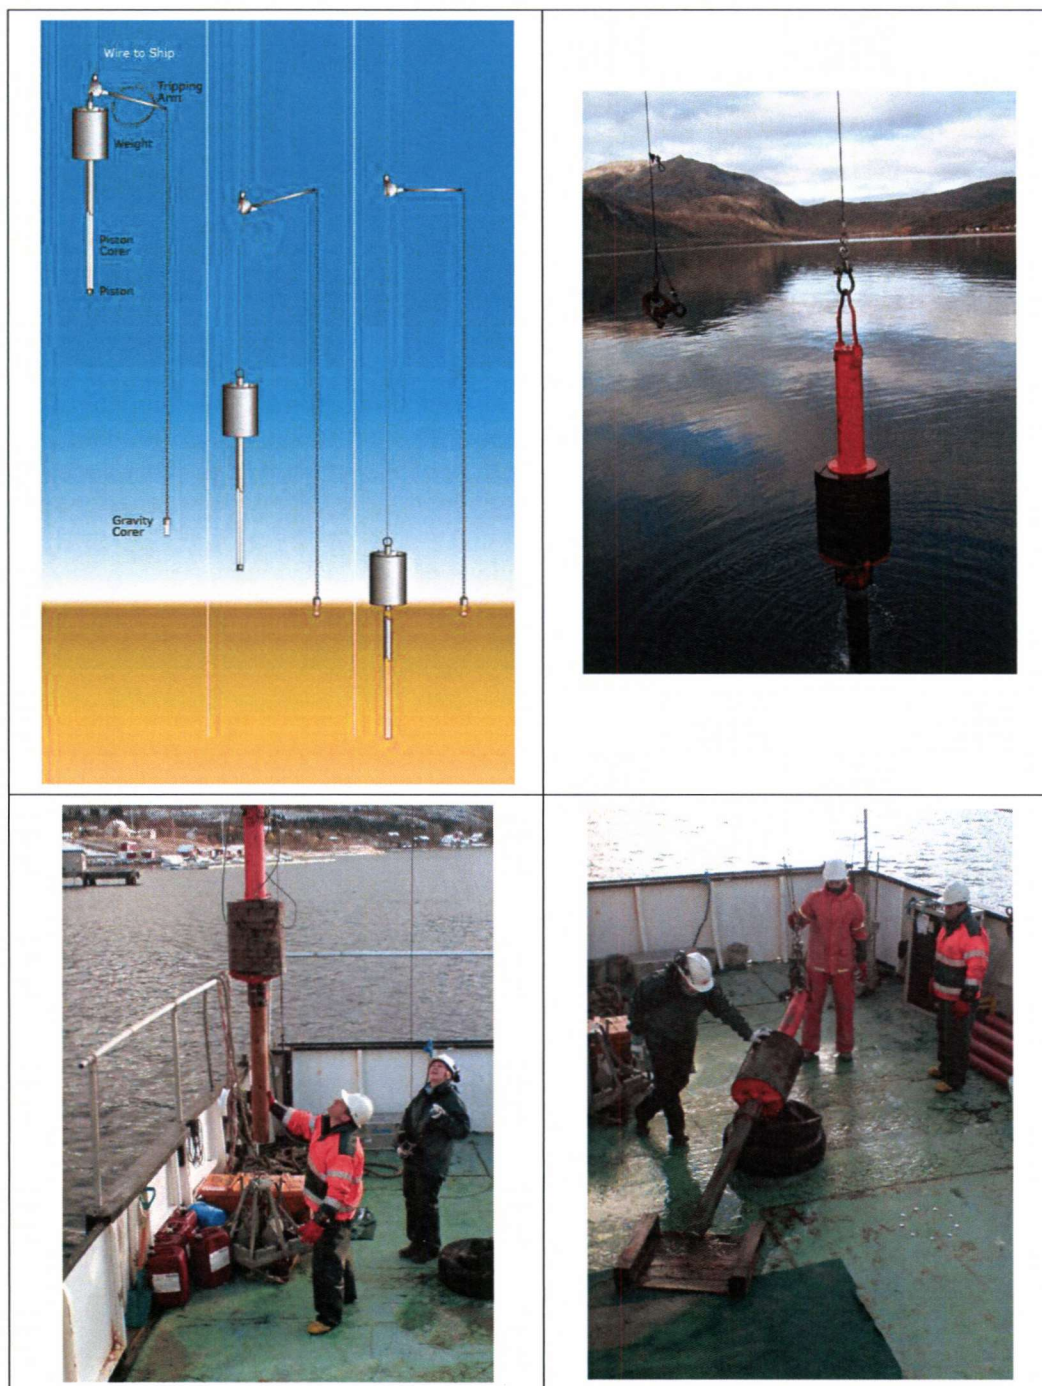
Multiconsult disponerer en tyngre fallprøvetaker – ”piston corer” – for innsamling av lengre kjerneprøver i sedimenter med høyt finstoffinnhold. Prøvetakeren tar uforstyrrede kjerneprøver i lengder på inntil 4 m med diameter 110 mm. Prøvene skjæres inn i egne foringsrør for senere åpning og behandling på laboratoriet. Prøvetakeren kan tilpasses med lodd til ønsket vekt, totalt 400 kg, og utløses av pilotlodd i forhåndsbestemt høyde over bunnen (prinsippskisse figur 2). Utstyret er meget godt egnet til rask prøvetaking i områder hvor det ønskes innsamlet prøver gjennom større dybder i sedimentsøylen, og slik det er forutsatt i retningslinjene for mudringssøknader.

Figur 2 Prinsippskisse for prøvetaking med "pistoncorer". Multiconsults "pistoncorer" i bruk.

Prøvesylindren er av akrylplast eller rustfritt stål med diameter 54 mm og 1 m lang. Prøvetakingen blir utført ved at stempelet settes ca 10 cm fra bunnen av plastsylindren. Parallelt med at prøvetakeren presses nedover i sedimentene presses stempelet oppover i prøvesylindren. Dermed blir det sjøvann mellom stempelet overflatesedimentene som forblir uforstyrret. En hjelpevaier henges på stempelet for å løfte stempelet idet bunnen nås for at ikke prøven skal komprimeres av trykket. Når prøven kommer opp blir sylindren forseglet med gummilokk i bunn og topp.

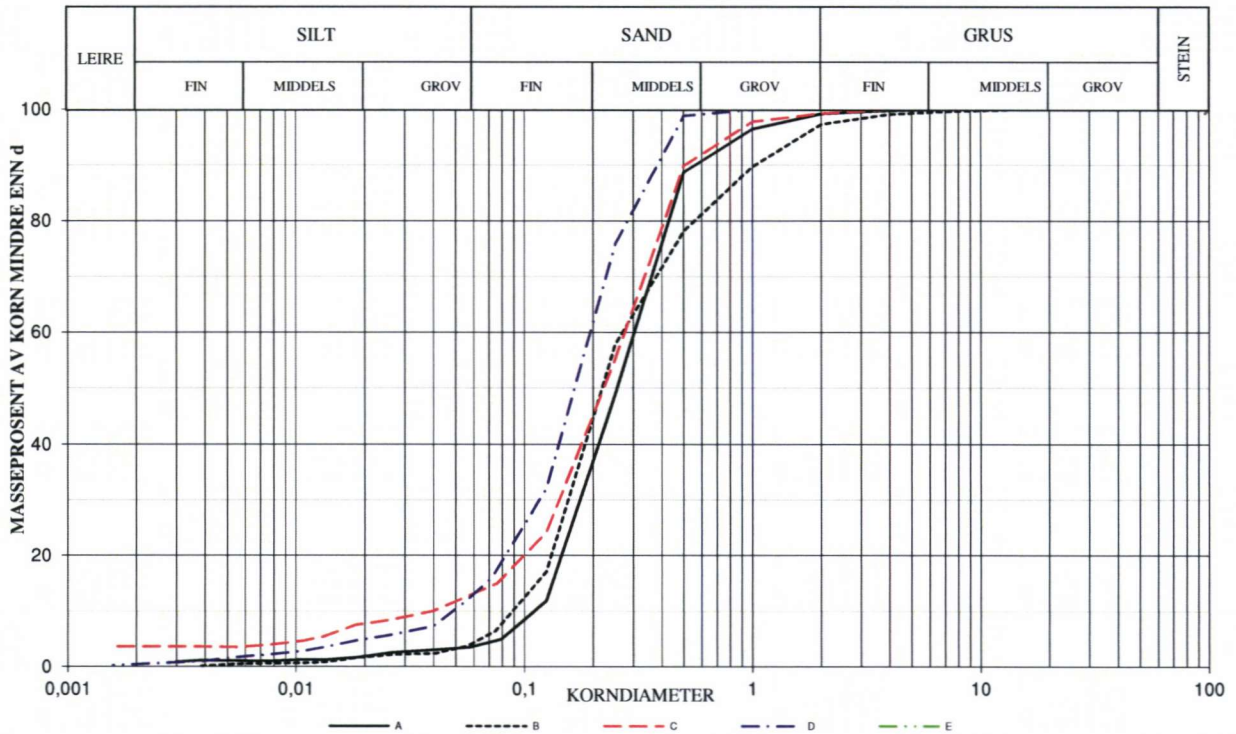
SYM BOL	SERIE NR.	DYBDE (kote)	BESKRIVELSE	ANMERKNINGER	METODE		
					TS	VS	HYD
A	5	1,2-2,0m	Sand	Skjell & korallfragmenter	X	X	X
B	5	3,0-3,7m	Sand	Inneholder skjellfragmenter	X	X	X
C	9	1,2-2,0m	Sand	Inneholder planterester	X	X	X
D	23	0,3-0,8m	Sand	Inneholder skjellfragmenter	X	X	X
E
