Korrigert inspeksjonsrapport

Inspeksjon ved Eidsfjord Sjøfarm AS

Kontrollnummer: 2019.036.I.FMNO

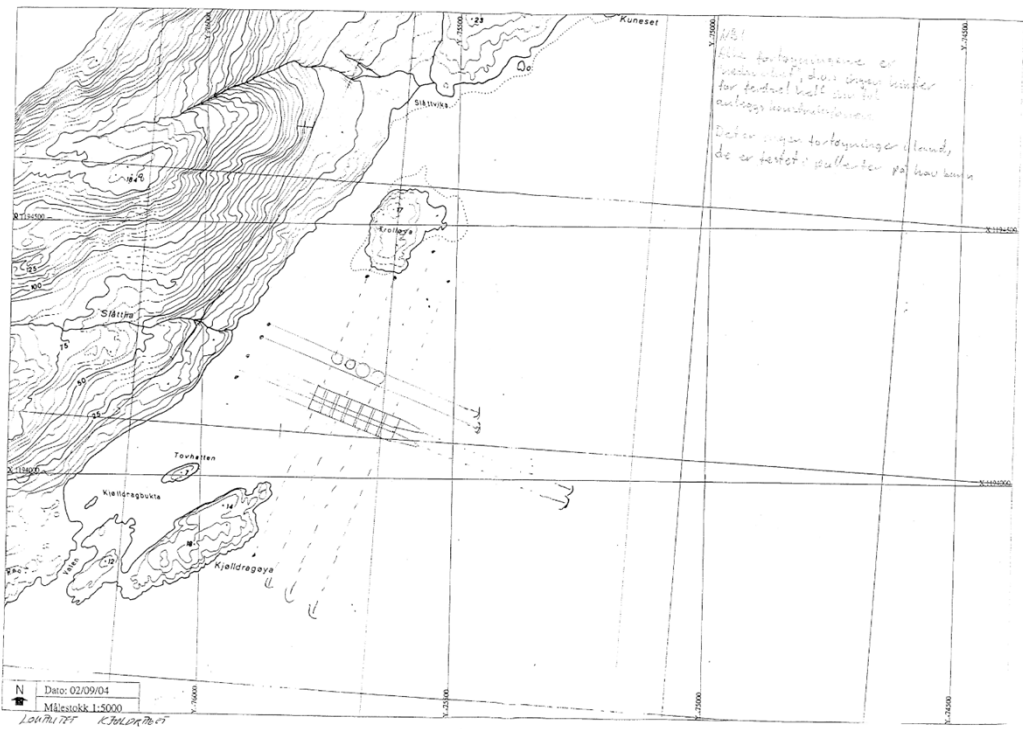
Lokalitet Trolløya SV ligger ikke i henhold til kart vedlagt søknad om utslippstillatelse.

Figur 1. Kart vedlagt søknad for lokalitet Trolløya SV, oversendt fra Fiskeridirektoratet 22.3.2005.

ESF hadde ved søknad i 2005 lagt ved et kart som anga plassering av lokaliteten. Dette kartet viste at lokaliteten var omsøkt som to konfigurasjoner lagt omtrent vinkelrett ut fra land. Plasseringen har over tid variert noe (se bildevedlegg for kart fra søknad og ortofoto), men i dag ligger anlegget langs land og på tvers av plasseringen slik den var omsøkt. Avstanden fra ytterpunkt i registrert plassering til reell plassering er over 100 meter på det lengste.

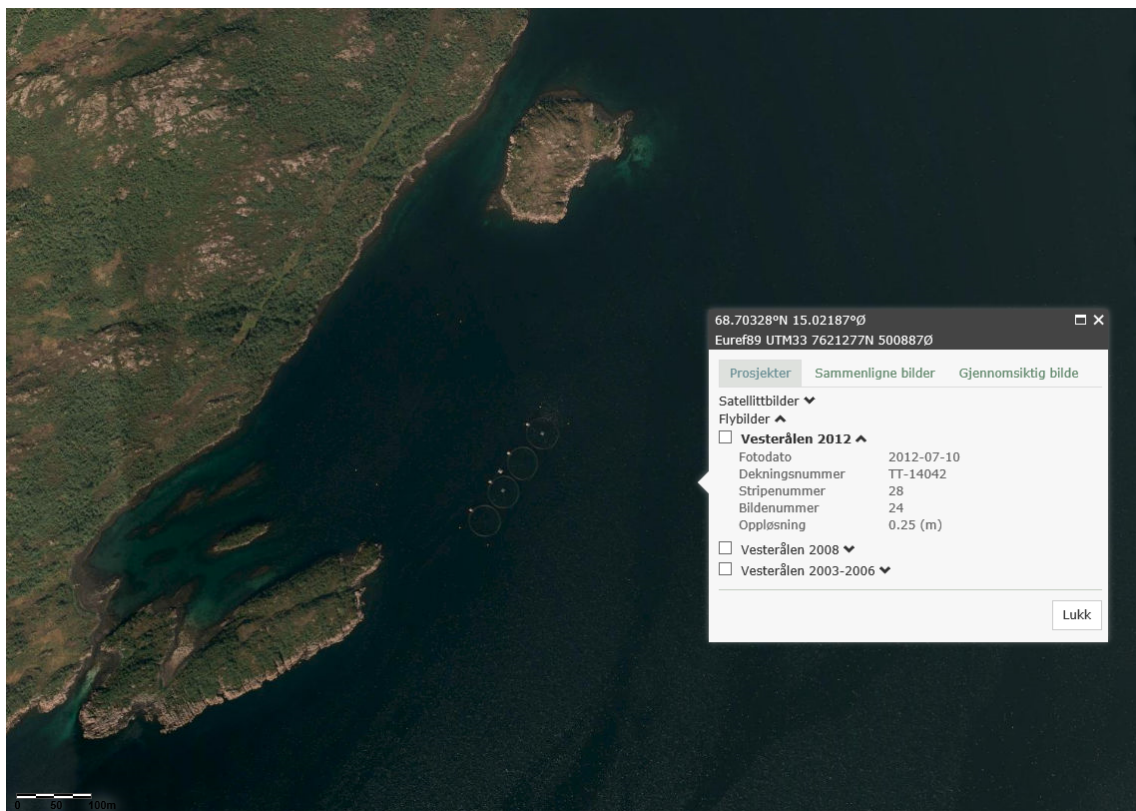
Figur 2. Plassering av lokalitet Trolløya SV per 2012. Etter selskapets egne opplysninger er dette også slik lokaliteten ligger i dag.

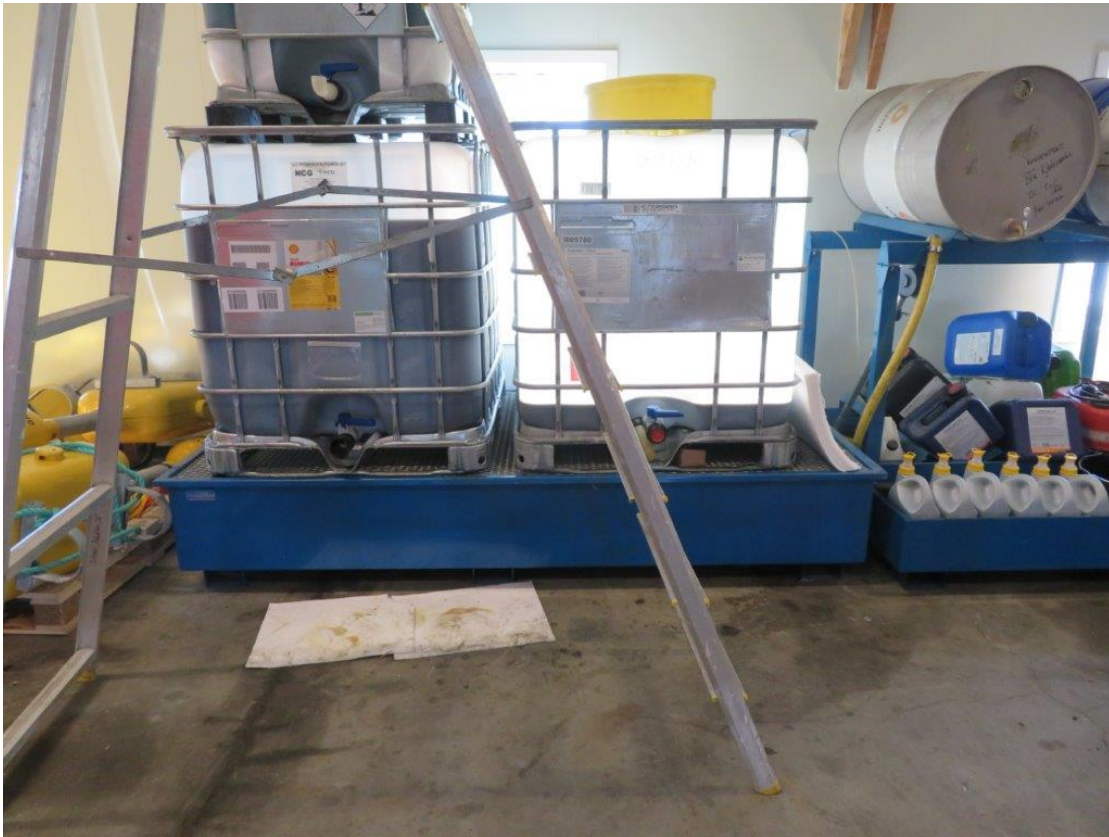
Lagring av kjemikalier er ikke sikret for å hindre utslipp til grunnen eller sjø. Avviket gjelder lokalitetene Langholmen N, Trolløya SV og Daljorda.

Figur 3. Oppbevaring av oljeprodukt (IBC-kontainer til venstre) og spillolje (IBC-kontainer til høyre).

ESF oppbevarer stort sett kjemikalier på landbasen på Sildpollen, og kun i mindre grad på fôrflåtene. På landbasen observerte Fylkesmannen at en IBC-kontainer med olje var plassert på en spillbakke med rist. Noen meter bortenfor oppsamlingsarrangementet ligger en åpen rist/renne som fører ut i havet via en slamutskiller. Fylkesmannen vurderer at løsningen ikke er egnet til å sikre at spill ved uhell ikke slipper ut. Vurderingen baseres på 1) at oljen tappes fra en kran som ved tilsynet stakk utenfor spillbakken og 2) at oljen er under såpass stort trykk pga. kontainerens volum at oljen høyst trolig vil havne utenfor spillbakken ved eventuell sprekk i beholderen. I tillegg ble det observert at 25-liters dunker med diverse vaskemidler var plassert nede i en annen, 40 liters spillbakke uten rist, noe som betyr at det reelle oppsamlingsvolumet ved lekkasje ville være langt mindre enn volumet til én dunk. Se bilder i vedlegg.

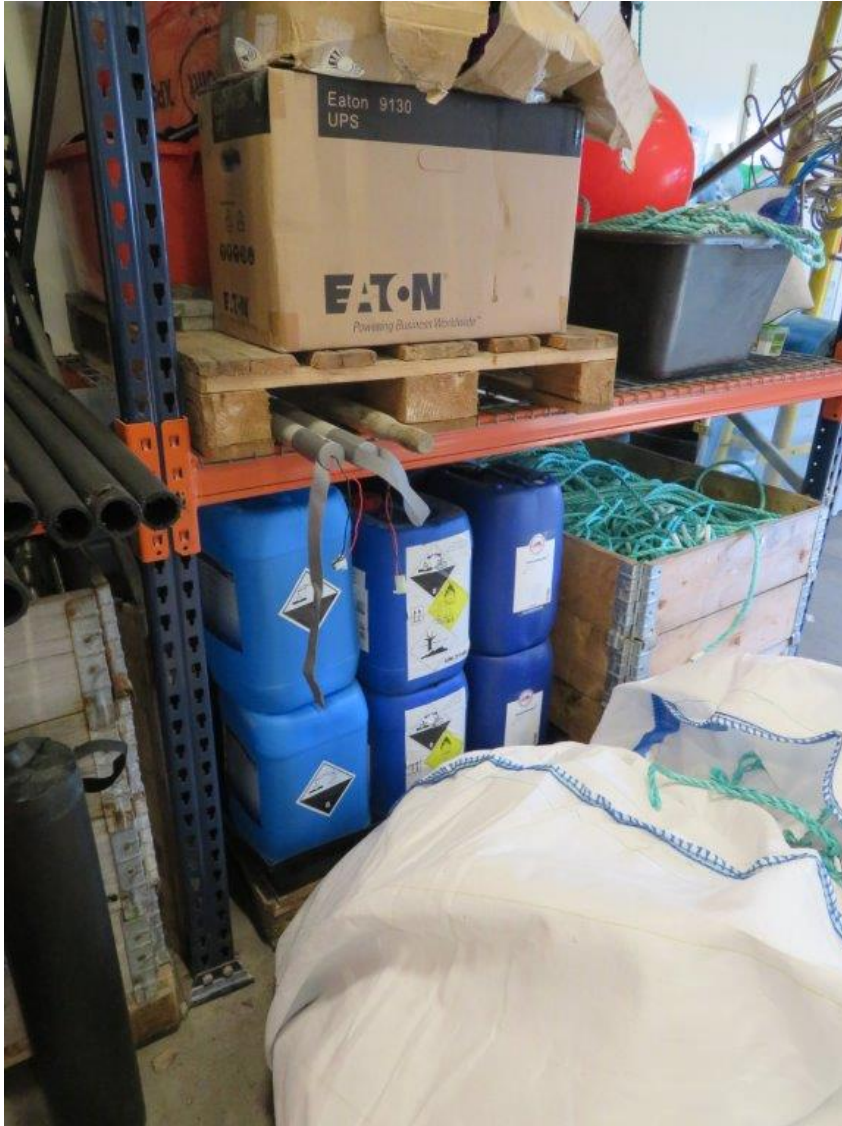
Figur 4. Dunker med vaskemiddel står oppi en spillbakke (synlig mellom pale på gulv og blå dunker) som i utgangspunktet tar 40 liter.

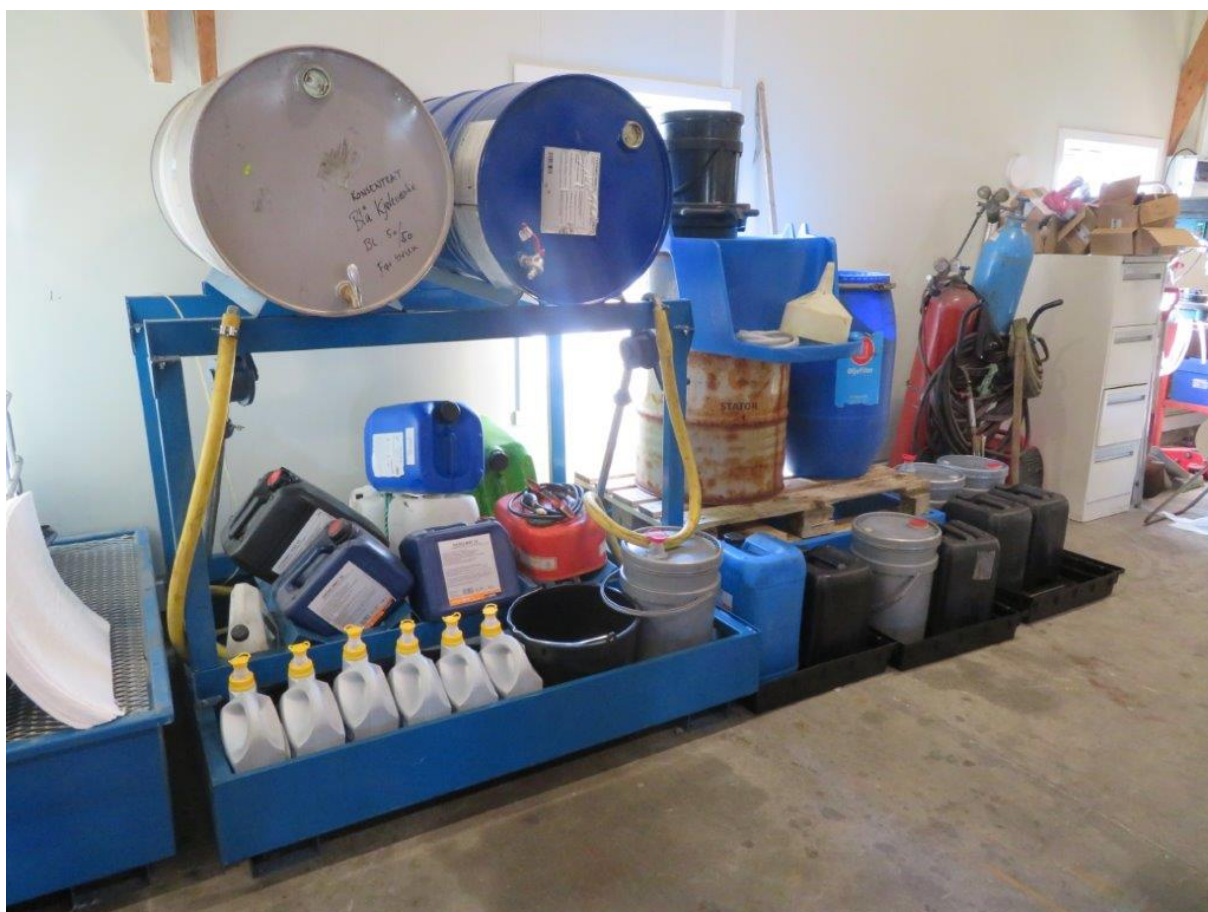
Farlig avfall blandes sammen med annet avfall. Avviket gjelder lokalitetene Langholmen N, Daljorda og Trolløya SV.

Figur 5. ESF sin oppbevaring av farlig avfall (blå dunk markert med «oljefilter» til høyre i bildet).

På tilsynet ble det observert at ESF produserer farlig avfalls-fraksjonene oljefiller (oljeforurenset masse) og spraybokser. Fylkesmannen har gått gjennom ESF sine leveranser av farlig avfall tilbake til 2015. Det har jevnlig vært leveranser av spillolje, oljefilter og blyakkumulatorer, men oljefiller (oljeforurenset masse) og spraybokser var ikke registrert. ESF kunne heller ikke fremvise beholdere/angitt plass der ansatte kan sortere ut oljefiller og spraybokser. Se vedlegg for bilder. Fylkesmannen anser det som sannsynlig at disse fraksjonene har blitt blandet med restavfall.
