Inspeksjonsrapport

Inspeksjon ved Bio Miljø - Åremma - kompostering

Kontrollnummer: 2019.032.I.FMNO

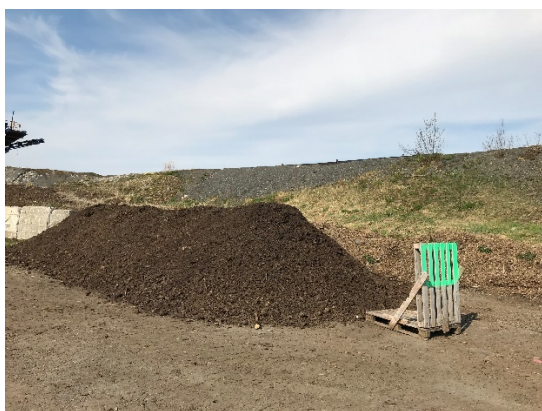
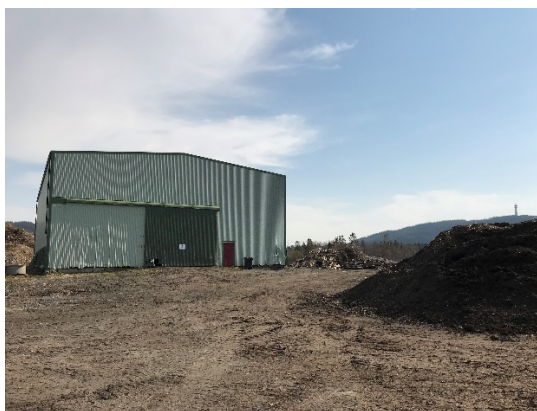
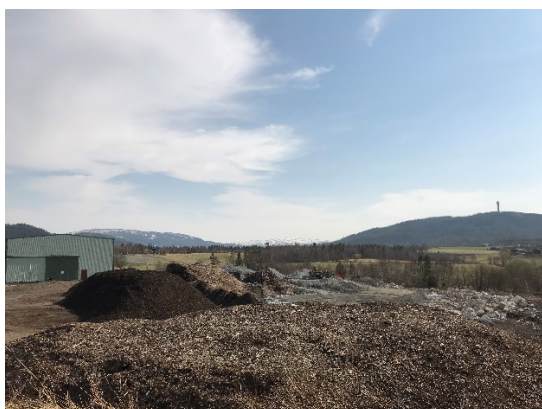
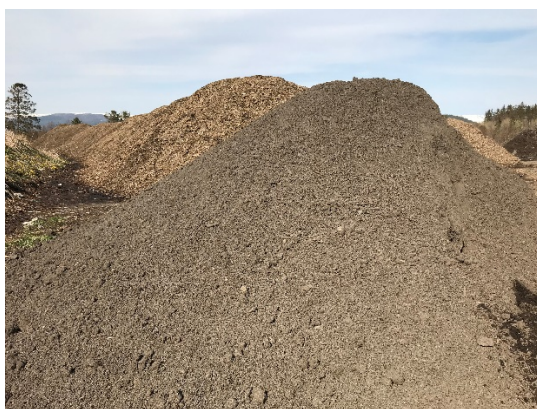
Bilde 1 – 4 Kompostering av gjødselavfall og slam hos Bio Miljø AS

I følge Bio Miljø AS sin årsrapport er det tatt i mot og kompostert i underkant av 3000 tonn avfall i 2018. Rammen i tillatelsen er satt til 9000 tonn per år. Bilde 1 - 4 viser hvordan massene er lagt i ulike ranker og hauger. Første del av prosessen foregår inne i hallen. Anlegget fremstår uten synlige tegn til kapasitetsproblemer. Det kunne ikke observeres sjenerende lukt i nærområdet til komposteringsanlegget.
