HELGELAND AVFALLSFOREDLING IKS  
Postboks 1295 Sentrum  
8602 Mo i Rana

## Inspeksjonsrapport

### Inspeksjon ved HAF - Langvasshei – slambehandling og ved HAF – Røssvollhei – deponi for ordinært avfall Kontrollnummer: 2019.045.I.FMNO

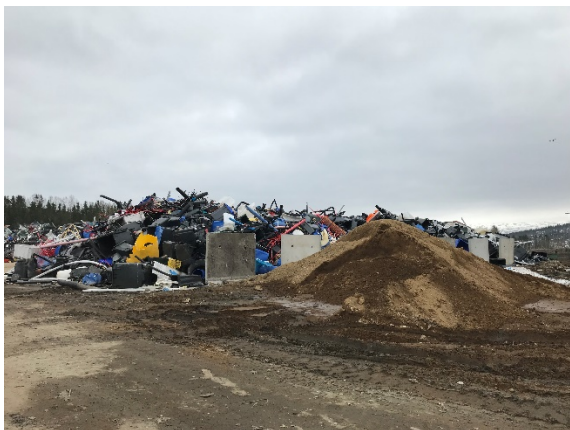
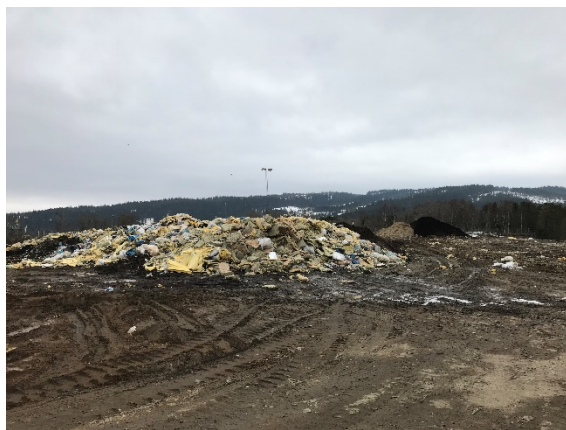
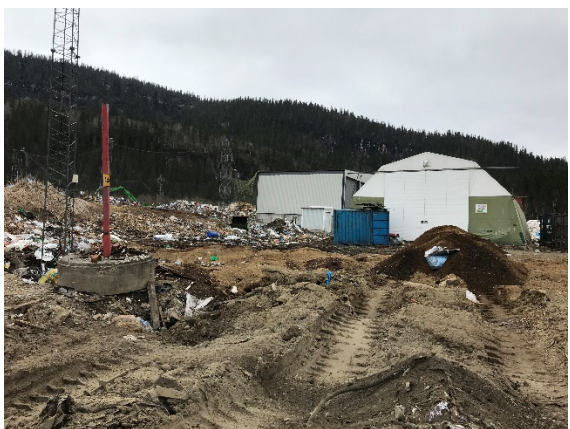
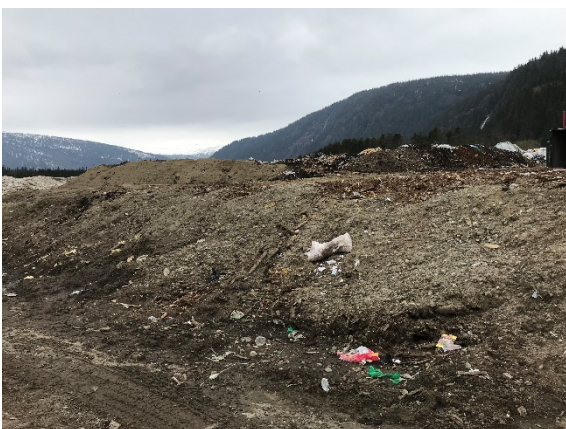
**Bilde 1 – 4 Deponering av avfall på Røssvollhei**

Den delen av deponiet som er i aktiv bruk, kan gjøres mindre

I tillatelsens vilkår 3.2.1 framkommer det at avfallet skal deponeres i celler og slik at det arealet som er i bruk blir så lite som mulig. Videre at deponiceller som er i bruk skal dekket til jevnlig.

Under befaringen fikk vi bekreftet at det er satt opp en fysisk sperre i form av betongklosser mellom bruksområdet til deponiet og avfall som ligger på mellomlager (bilde 1). Samtidig vurderer vi det slik at det fortsatt er en relativt stor del av det deponerte avfallet som ligger åpent og synlig. Dette gjelder særlig den delen av deponiet som dere har definert som inerte masser (bilde 2). Vi ser også at det er et relativt omfattende problem med avfall som spres over et stort område, både på (bilde 3 og 4) og utenfor bruksområdet til deponiet (bilde 5). Det meste av dette avfallet ser ut til å komme fra det som er sortert ut fra optibaganlegget.

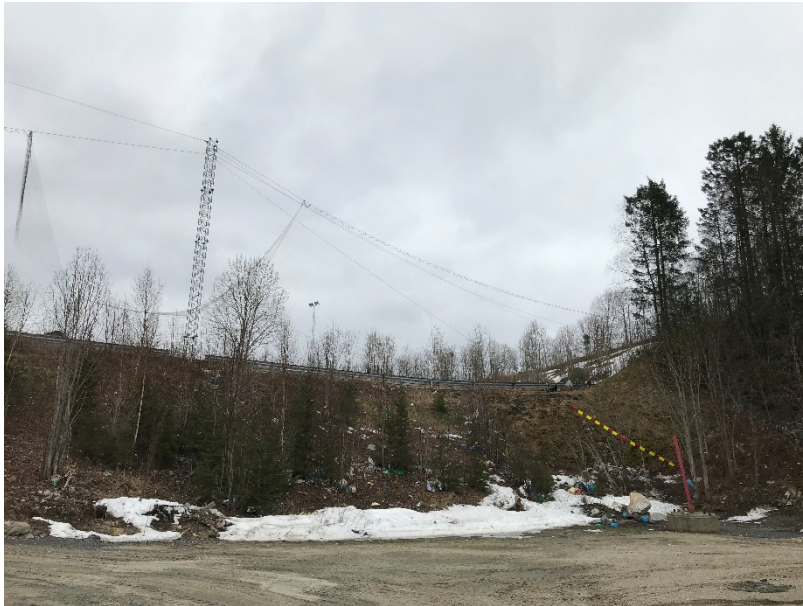
**Bilde 5** Nedre del av deponiet på Røssvollhei

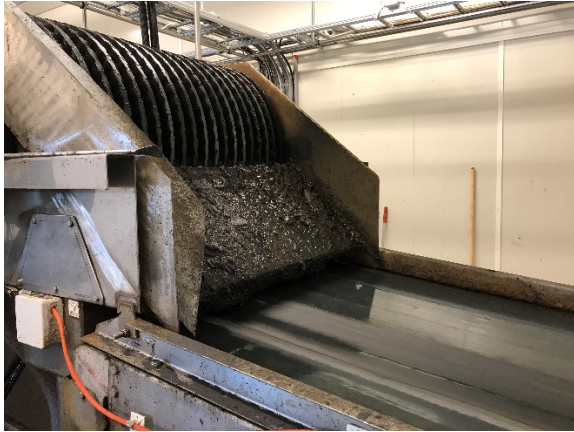
Et eksempel på avfall som HAF legger på deponi, er det slammet som dere tar ut etter rensing av sigevann. Tidligere har dere gjennomført analyser av dette slammet, men under revisjonen kom det fram at dere ikke hadde noen utlekkingsstest å vise til. Dere kan nå bekrefte at det er tatt prøve som er sendt inn til utlekkingsstest, men at dere fortsatt venter på svaret fra denne testen. Vi forutsetter at dere vurderer disse resultatene opp mot de grenseverdiene som er gitt i avfallsforskriftens kapittel 9 vedlegg II.

**Bilde 6** Slam fra renseanlegget

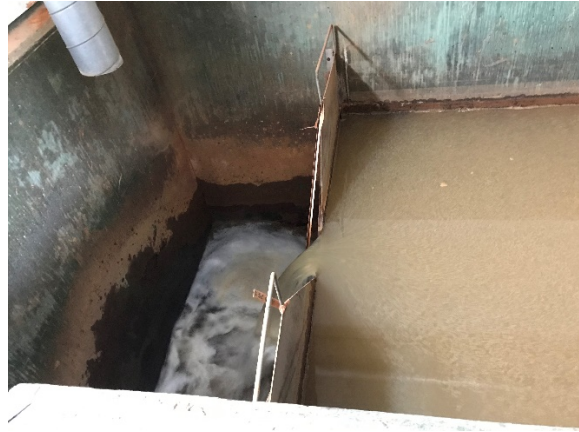
Sigevannsrensingen var ikke satt opp som tema under dette tilsynet, men ble likevel tatt med som en del av befaringen. Renseanlegget er i drift, men det ble opplyst at denne driften ikke er optimal. Årsaken til dette er at selskapet sliter med å få tilgang på en av de kjemikaliene (polymer) som er en forutsetning for å oppnå optimal drift. Slammet fra renseanlegget skal normalt sett være en brun «kake», men som vi ser av bilde 6, kommer det i liten grad ut noe slam fra renseanlegget. Resultatet er at sigevannet ikke oppnår tilfredsstillende rensegrad før utslipp til Langvassåga (bilde 7). Dette er noe som vi forutsetter at dere følger aktivt opp. Videre at dere selv håndterer denne situasjonen som et avvik og at den finnes registrert i HAF sitt internkontrollsystem.

**Bilde 7** Sigevannet før utslipp til Langvassåga

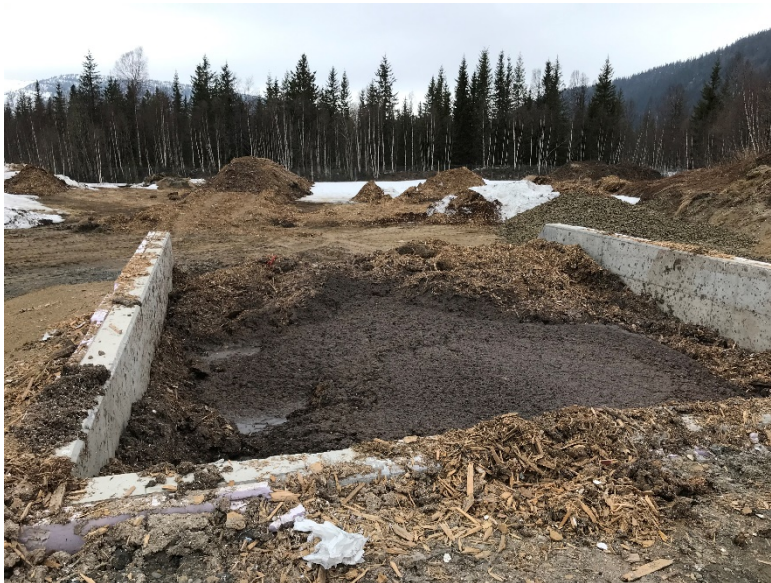
Til slutt kan vi legge til at vi ikke har noen kommentarer til den delen av tilsynet som omfattet mottak og behandling av slam på Langvassheia, utover det at vi registrerer at anlegget nå er tatt i bruk, se bilde 8.

**Bilde 8** Mottak og behandling av slam på Langvasshei
