OPPDRAK	Sedimentprøvetaking Auli og Haga	DOKUMENTKODE	10203666-RIGm-NOT-002
EMNE	Søknad om tillatelse til disponering av masser i vassdrag	TILGJENGELIGHET	Åpen
OPPDRAKSGIVER	Bane NOR SF	OPPDRAGSLEDER	Henrik Myreng
KONTAKTPERSON	Linn Langseth	SAKSBEHANDLER	Marthe Røgeberg
KOPI		ANSVARLIG ENHET	10101030 Miljørådgivning

Søknad om tillatelse til disponering av masser i vassdrag

Sedimentprøvetaking Auli og Haga

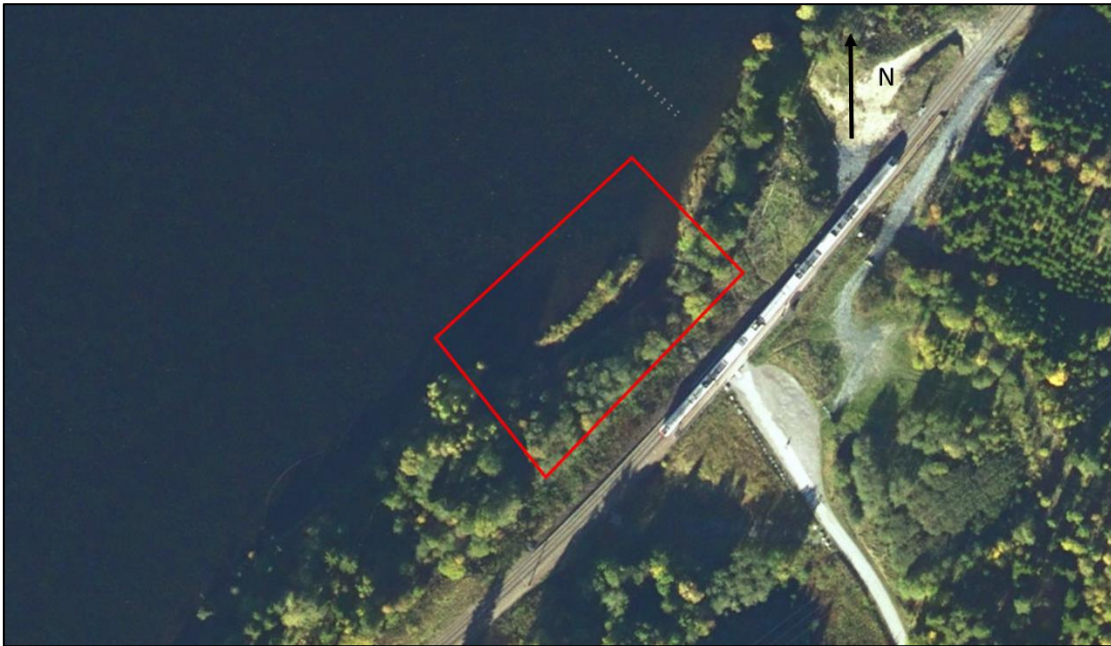
Figur 2: Omtrentlig avgrensning av område hvor det er planlagt motfylling ved Auli stasjon.

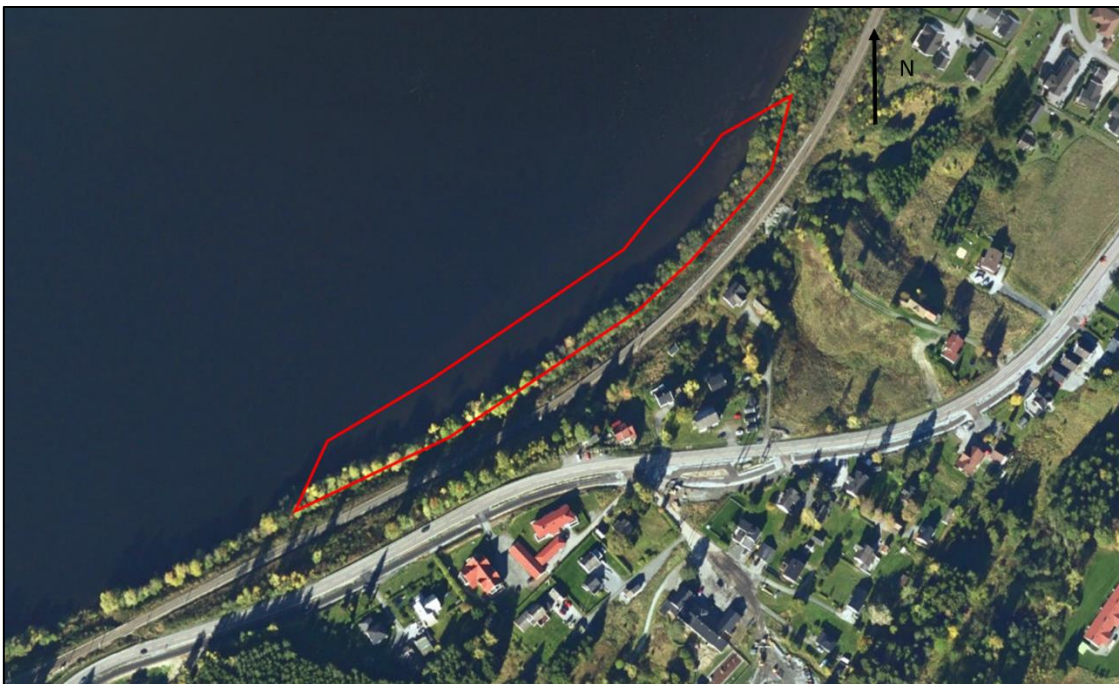
Figur 3: Omtrentlig avgrensning av område hvor det er planlagt motfylling ved Haga.

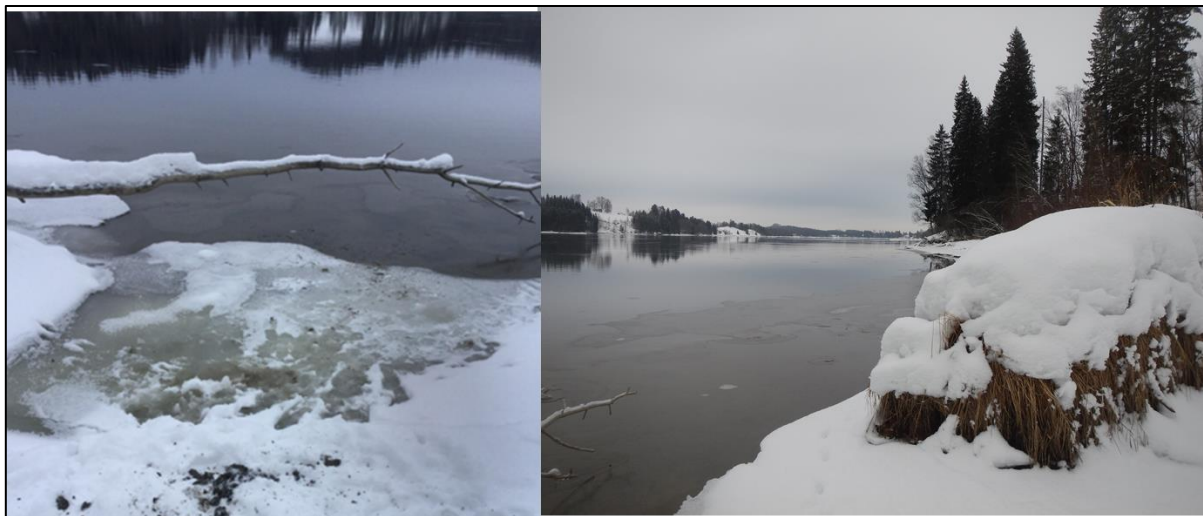
Ved Auli ble prøvene tatt 1-2 meter ut fra elvebredden, se figur 5. De to prøvene bestod av et ca. 2-3 cm tykt lag med lysebrun sand over et ca. 15 cm tykt lag av grå middels grov sand med noe innhold av organisk materiale, se figur 6. Det var ingen synlig tegn til forurensing eller lukt i de prøvetatte massene.

Figur 5: Prøvelokalitet ved Auli. Sedimentprøvene ble tatt ca. 1-2 meter ut fra elvebredden.

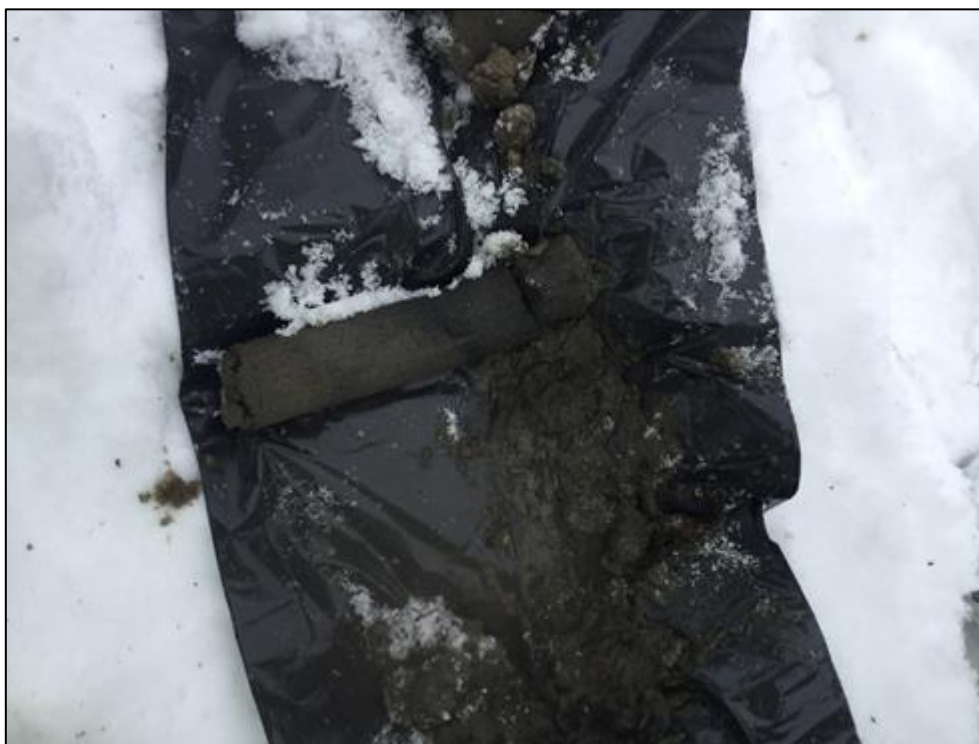
Figur 6: Sedimentprøve fra Auli.

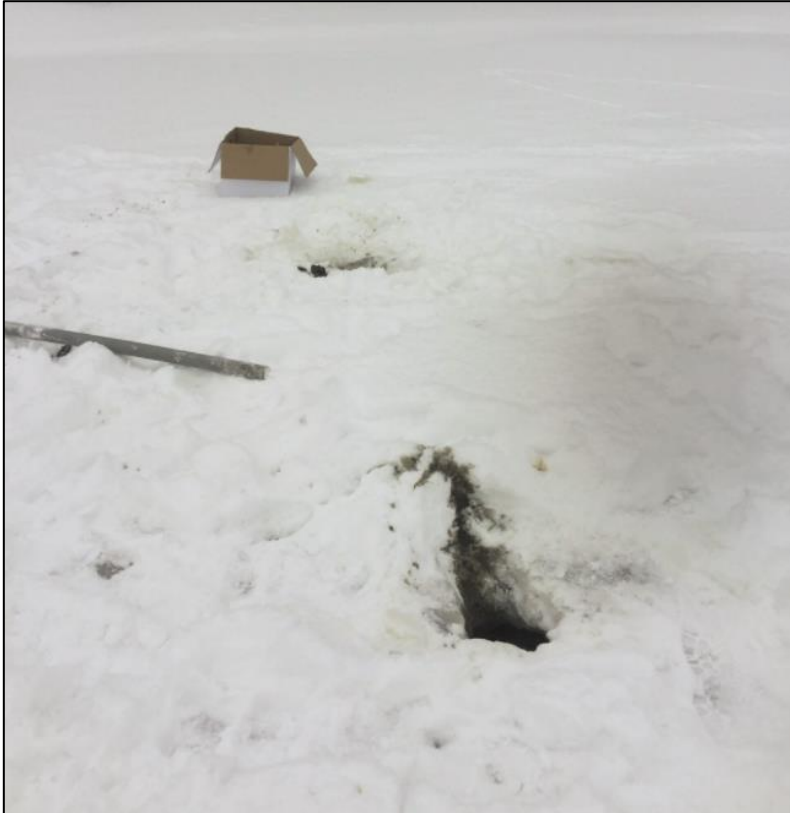
Ved Haga var hele elvebredden islagt og pga. nedtapping lå isen i praksis rett på sedimentene. Det ble hakket hull gjennom et ca. 15 cm tykt islag for å komme ned til sedimentene, se figur 7. Det ble deretter tatt prøver med rør for kjerneprøvetaking av de øverste 15-20 cm, se figur 8. Det er vanskelig å anslå hvor langt ut ifra elvebredden disse prøvene ble tatt på grunn av isen, men det er trolig snakk om ca. 5-10 meter. I punktet lengst nordøst bestod de prøvetatte massene av middels grov sand med noe innhold av treflis og svak kreosotlukt. Ved de to punktene lengst sørvest ble det påtruffet mer siltige masser med en svak kreosotlukt.

Figur 7: En av prøvetakingslokalitetene ved Haga.

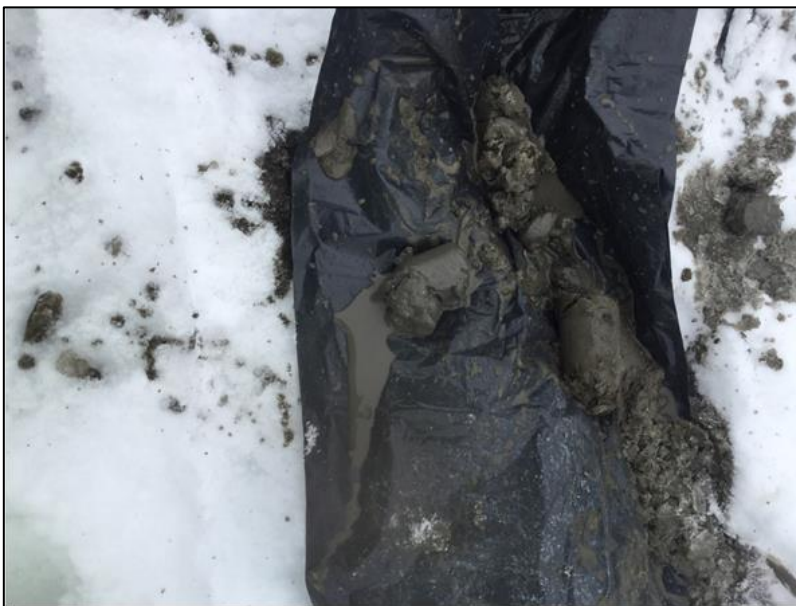
Figur 8: Sedimentprøve av silt i punktet «Haga 3» ved Haga.

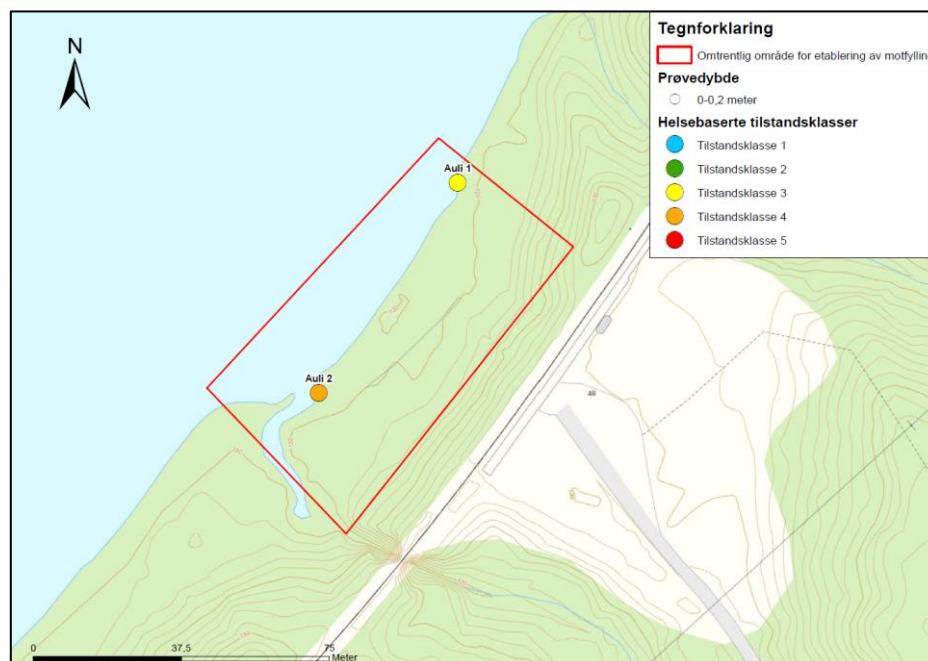
Figur 9: Plassering av prøvepunkter med forurensningstilstand ved Auli stasjon, fargekodet iht. Miljødirektoratets helsebaserte tilstandsklasser. Figuren viser den høyest påviste forurensningsgrad av et metall eller en forbindelse uavhengig av type påvist forurensning.

- I fire av fem punkter ble det påvist PAH-forbindelser i tilstandsklasse 4 (Auli 2, Haga 1, Haga 2 og Haga 3).
- I Auli 1 ble det påvist PAH-forbindelser i tilstandsklasse 3.
- Det ble påvist tungmetaller i tilstandsklasse 3 i Haga 2, og tungmetaller i tilstandsklasse 2 i de resterende prøvene.
- I Auli 1 ble det påvist TBT i tilstandsklasse 2. Det forventes ikke at TBT påvises i ferskvannsområder, og det er derfor uvisst hvorfor forbindelsen er påvist i dette tilfellet.

Begge lokalitetene ligger i forholdsvis langgrunne områder med relativt svak strøm. Sedimentering og resedimentering vil forekomme innenfor et begrenset område. Det antas derfor at etablering av siltskjørt rundt tiltaksområdet vil være et egnet avbøtende tiltak som i stor grad vil begrense

partikkelspredning under arbeidet. Siltskjørt bør settes opp så nært motfyllingsområdet som praktisk mulig.

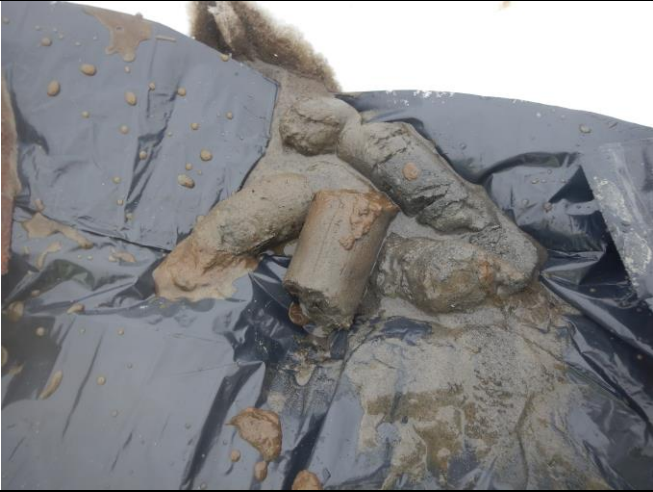
Prøvepunkt: Auli 1			
Dybde (m)	Prøve	Beskrivelse	Bilde: 0-0,15 meter
0-0,03		Brun middels grov sand.

0,03-0,15	Auli 1 (0,0-0,15)	Grå middels grov sand med noe organisk materiale og trefliser.	
Stopp ved 0,15 meter i antatt naturlig avsatt leire.

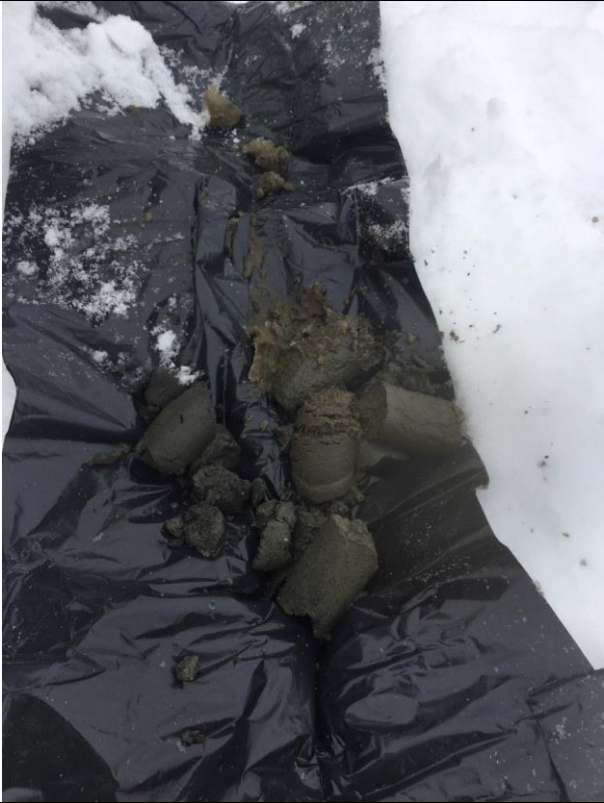
Prøvepunkt: Auli 2			
Dybde (m)	Prøve	Beskrivelse	Bilde: 0-0,2 meter
0-0,03		Brun medium grov sand.

0,03-0,2	Auli 2 (0,0-0,15)	Grå middels grov sand med noe organisk materiale og treflisser, noe mørkere dypeste 5 cm.	
Stopp ved 0,2 meter i antatt naturlig avsatt leire.

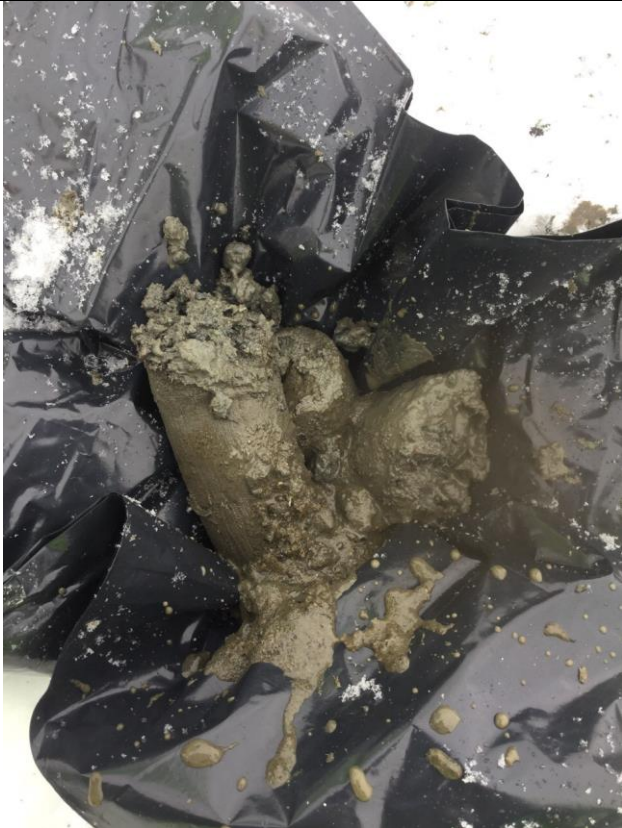
Prøvepunkt: Haga 1			
Dybde (m)	Prøve	Beskrivelse	Bilde: 0-0,2 meter
0,0-0,2	Haga 1	Grå middels grov sand med noe innhold av trefliser og svak kreosotlukt.

Stopp ved 0,2 meter i sand.

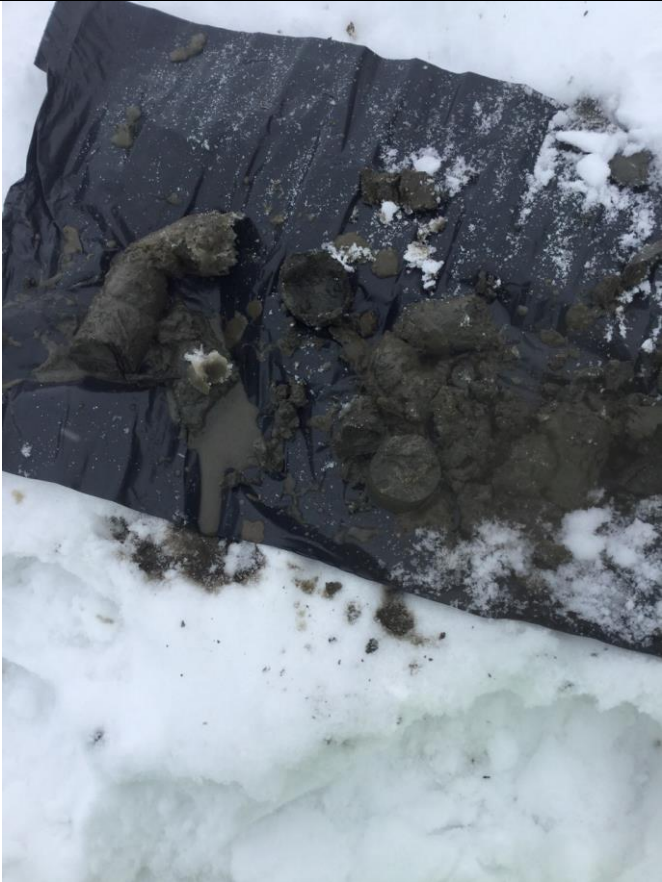
Prøvepunkt: Haga 2			
Dybde (m)	Prøve	Beskrivelse	Bilde: 0-0,2 meter
0,0-0,2	Haga 2	Grå silt/finsand med noe innhold av trefliser og svak kreosotlukt.

Stopp ved 0,2 meter i sand.

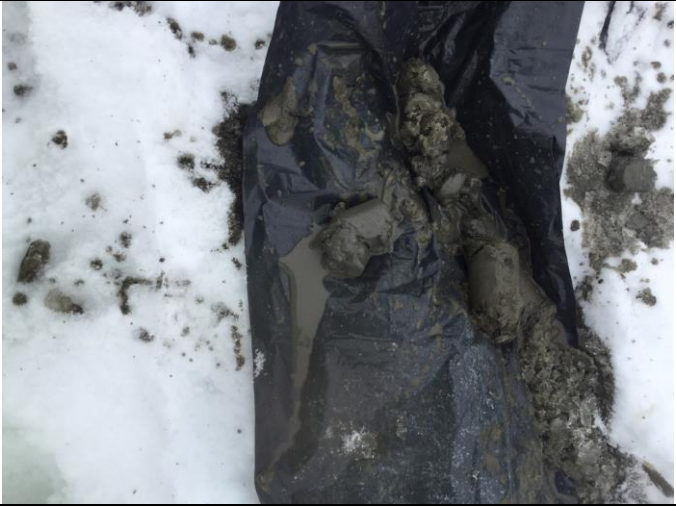
Prøvepunkt: Haga 3			
Dybde (m)	Prøve	Beskrivelse	Bilde: 0-0,15 meter
0,0-0,15	Haga 3	Grå silt/finsand med svak kreosotlukt.

Stopp ved 0,15 meter i sand.
