**Gjelder flere
Drammen – Kobbervikdalen
Ytre miljø
Søknad om tillatelse til arbeider i Drammenselva**

Prod.dok.nr.:		Rev.:	
		Erstatter:			
		Erstattet av:			
Prosjekt:	965201 Drammen - Kobbervikdalen	Dokumentnummer:			
Parsell:	03 Drammen - Gulskogen				
		UVB-03-A-30029	01C		
BANE NOR		Drift dokumentnummer:

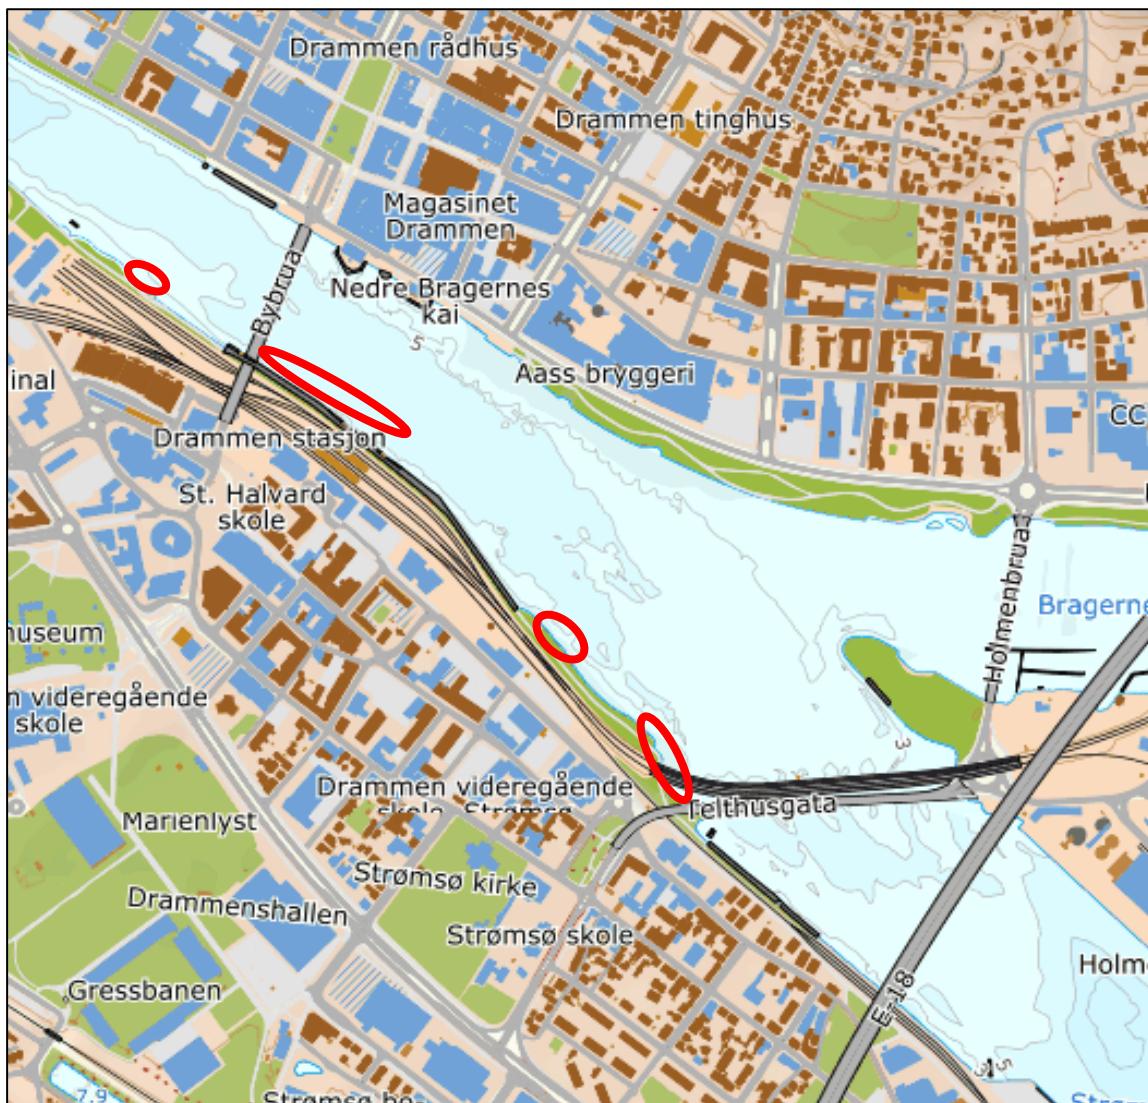
Figur 1: Drammen stasjon. Områdene hvor det skal gjøres inngrep i Drammenselva er markert med rødt.

Områdene hvor arbeidene skal utføres ligger i Drammenselva i nærhet til Drammen stasjon i Drammen kommune, se Figur 1. Områdene er markert med rødt i figuren.

Innenfor det markerte området utenfor Drammen stasjon i Figur 1, kan det også bli nødvendig å legge noen mindre rørledninger fra stasjonen og ut i Drammenselva for drenering av grunnvann.

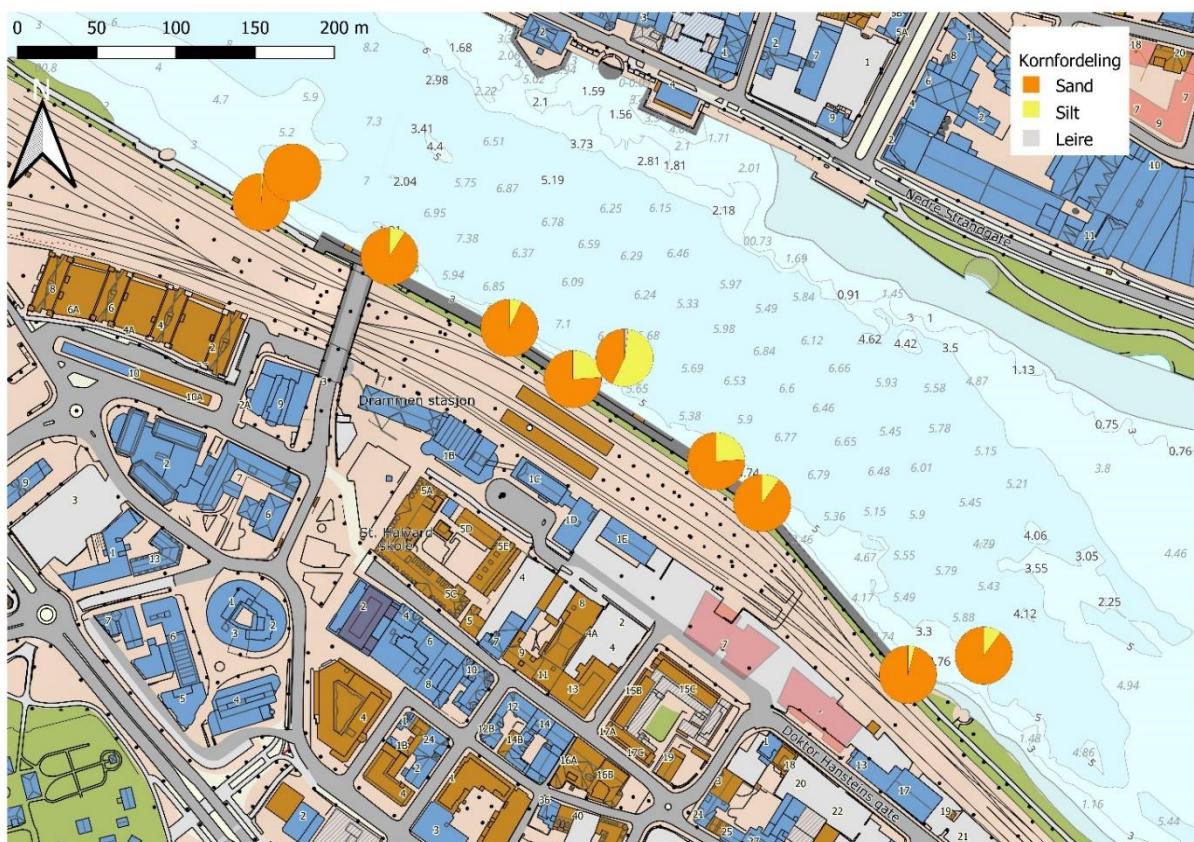
Figur 9: Kornfordeling i sedimentprøvene.

I forbindelse med dykkerundersøkelse langs Jernbanekaia utført i september 2019, ble det tatt syv sedimentprøver ved og under kaien. Det ble også tatt tre sedimentprøver ca. 20 m ut fra kaifronten. Prøvene representerer overflatesediment (0-5 cm). Prøvene bestod hovedsakelig av sand og en del silt, se kornfordeling i Figur 9. Sedimentet tatt ved midten av Jernbanekaia hadde en høyere andel silt enn de andre punktene.

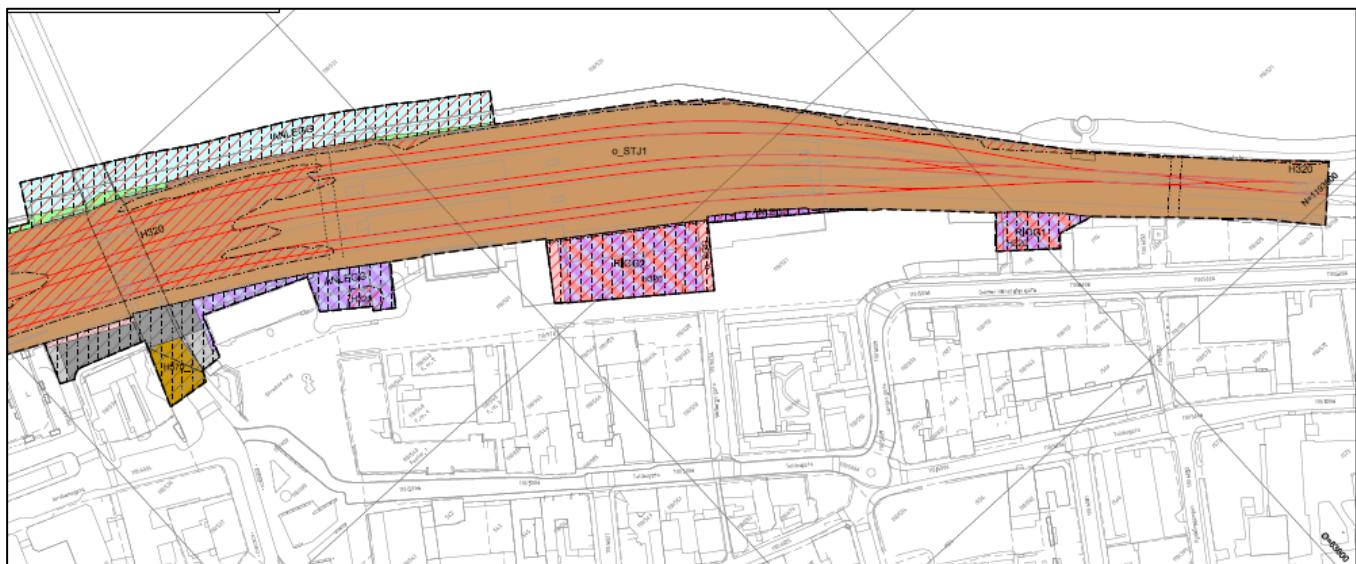
Figur 11: Plankart for området Jernbanekaia til Ryddinggangen.

Detaljreguleringsplan InterCity Vestfoldbanen Drammen – Kobbervikdalen ble vedtatt 24.4.2018. Bane NOR sin eiendom er regulert til formål bane o_STJ1 (vist med brunt i Figur 11). Det er også regulert flomsone (H320) med tilhørende bestemmelser. Se Figur 11.

Hensynssone «flomfare» er markert med rød skravur. Datagrunnlaget er hentet fra NVE, Norges vassdrags- og energidirektorat. Sonen viser oversvømt areal for 200-årsflom som følge av en flom i vassdraget og stormflo i sjøen. Kartleggingen er basert på klima-, terrengh- og flomdata.
