► Søknad om tiltak i sjø ifb. etablering av G/S-veg

Entreprise EP1.1 - Føringsvei for kabel og G/S-veg Håholmen – Økholmen

Dato: 2019-05-10

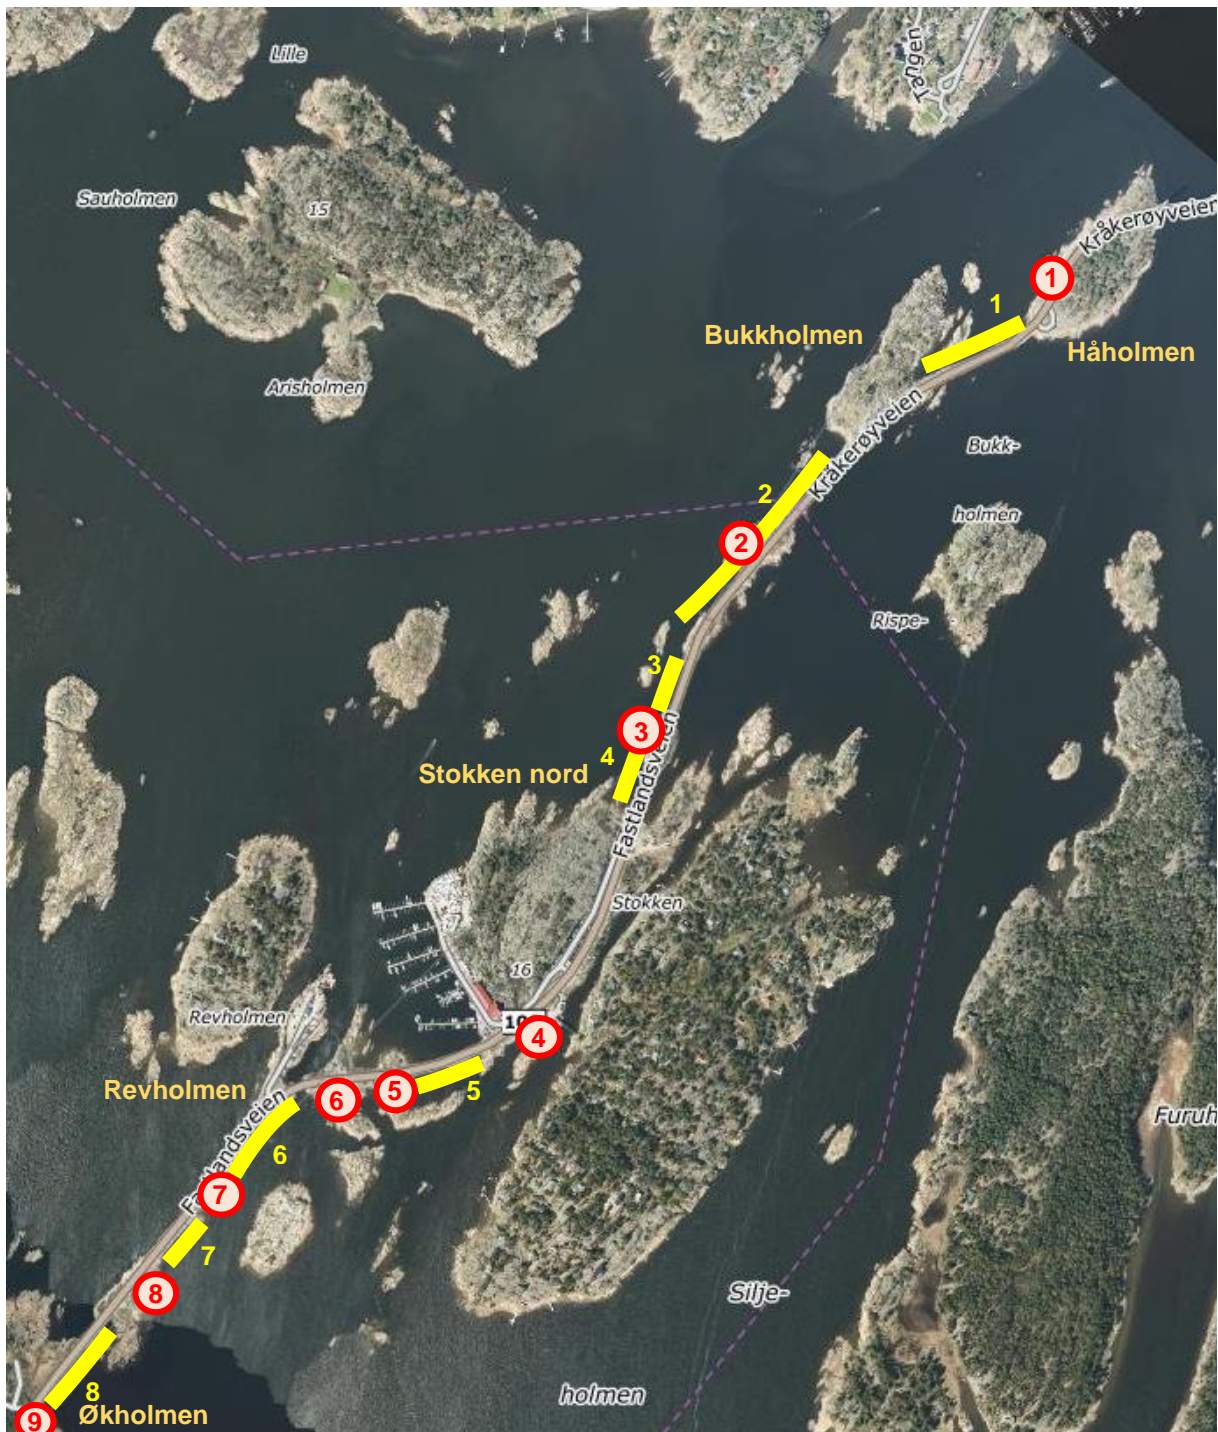
Figur 4 Oversiktskart over Entreprisen EP1.1 – Føringsvei for kabel og G/S-veg Håholmen – Økholmen. Skissert plasseringer av utfyllinger i sjø er markert med gule striper. Røde sirkler og tall viser sprengningslokalitetene.

Entreprise EP1.1 er planlagt med oppstart på Stokken (markert med sprengningslokalitet nr. 4 på Figur 4). Derfra bygges det en adkomstveg fra Stokken vestover mot bruene, som grunnlag for oppstart av EP4 – Revholmen G/S-bru. Adkomstvegen er framtidig G/S-veg.

I tre utfyllingslokaliteter (1, 2 og 3 på Figur 4) er det prosjektert behov for motfyllinger. På dårlig grunn kan det oppstå alvorlige stabilitetsproblemer og store setninger under belastningen av fyllinger. De mest vanlige tiltakene for å redusere slike problemer er å slake ut fyllings- og skjæringsskrånningene og å legge ut motfyllinger der terrenget og grunnforholdene ligger til rette for det.

For etablering ny G/S-veg er det planlagt lokal sprengning på holmene for å nå jevn høyde av terrenget (røde tall på Figur 4). Det vil bl.a. bli brukt flåsprengning, en metodikk hvor det brukes mer forsiktig sprengning på store flater med lavere (<1 m) høyde. Sprengsteinsmassene vil inneholde finstoff. Disse massene skal solles/harpes for å få ut finstoffet. Større fraksjoner vil bli brukt til utfylling for G/S-vegen (gule striper på Figur 4). Finere fraksjoner skal leveres til godkjent mottak.

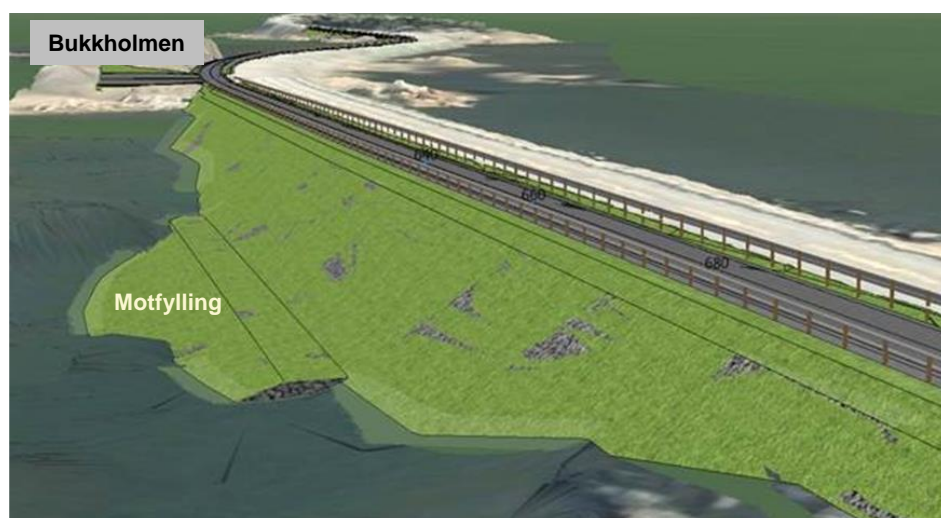
Figur 6 Utsnitt fra modell som viser ny G/S-veg og ny fylling mot sjøbunn. Utsnitt er tatt fra sør mot Bukkholmen.

Figur 5 og Figur 6 viser modellen av ny G/S-veg med utfyllinger i sjø. Figur 5 viser utfyllingen nr. 6 sett fra sør mot Revholmen. Figur 6 viser utfyllingen nr. 2 med motfyllingen fra sør mot Bukkholmen. Nye fyllinger er illustrert med grønn farge.

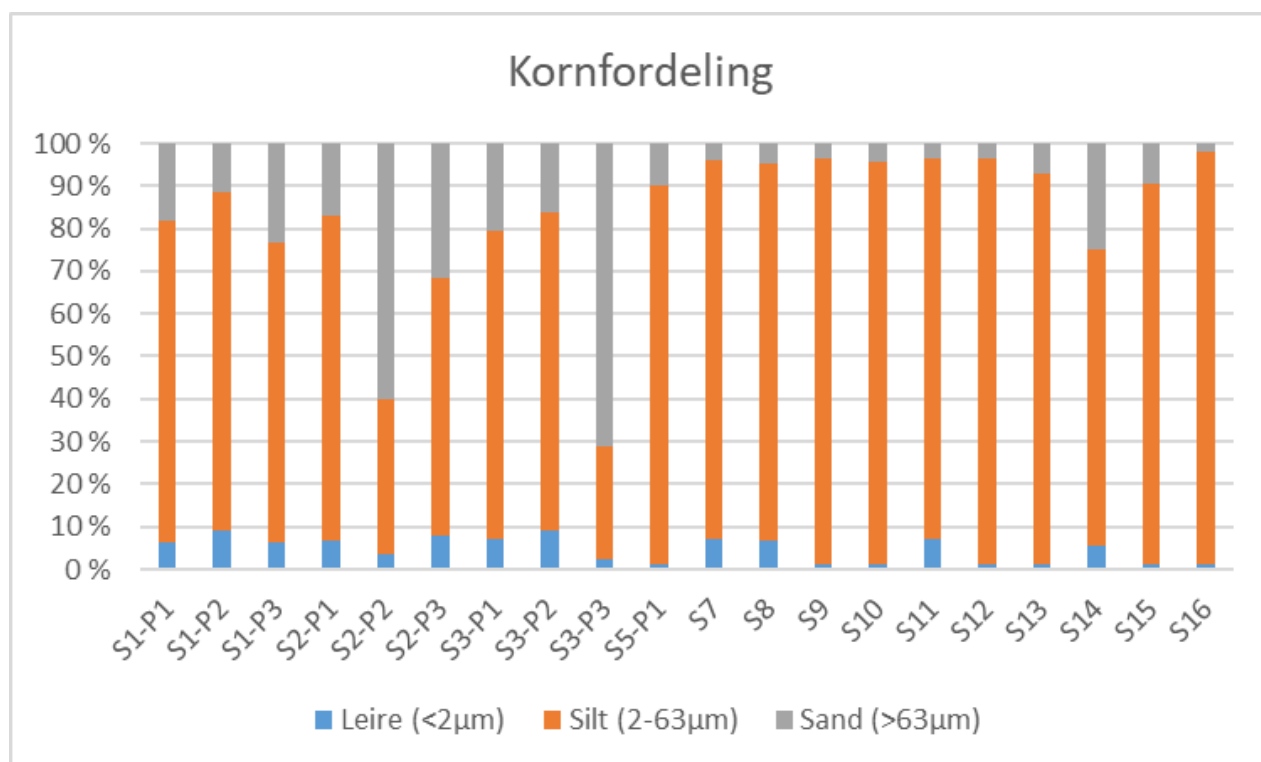
Figur 9 Kornfordeling i sedimentprøvene.

De analyserte sedimentprøvene besto hovedsakelig av silt (Figur 9). Resultatene viser at sedimentene i prøvepunktet S14 ved Revholmen-bruen og S2-P2 og S3-P3 i Kjøkøysundet består av en høyere andel sand enn ved de andre punktene. Dette var forventet pga. vannstrøm er sterkere i disse områdene.

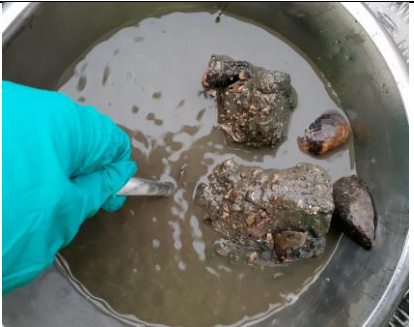
Stasjon	lat	long	Vann- dyp	Grab- fyll	Dekstur	Farge	Lukt	Dyr	Bilde
S2-P2	5908102	1055830	9,2	25	sand	grå/brun	ingen	skjell

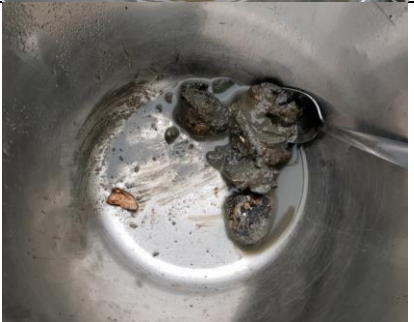
S2-P3	5908166	1055988	10	15	sand	grå	ingen	skjell

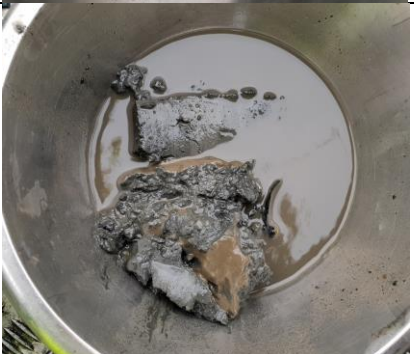
S3-P1	5908102	1055736	4,2	50	leire/sand	m.grå	ingen	ingen

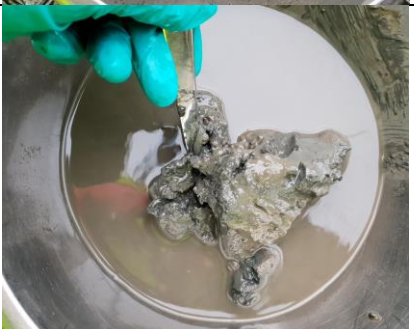
S3-P2	5908173	1056103	4,2	50	Leire/silt	grå	ingen	skjell

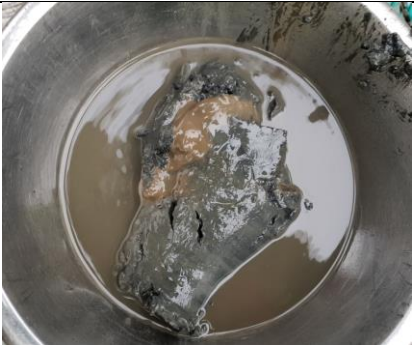
Stasjon	lat	long	Vann- dyp	Grabb- fyll	Dekstur	Farge	Lukt	Dyr	Bilde
S13	5907292	1054767	3,8	75	leire/sand	grå/brun	ingen	skjell

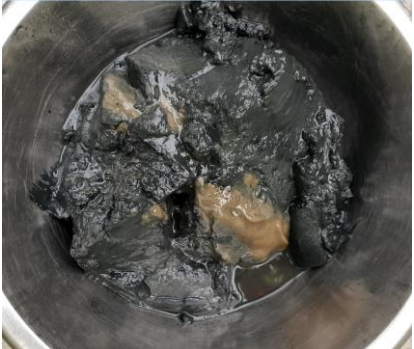
S14	5907399	1054875	5,4	100	Leire/silt	m.grå	ingen	ingen

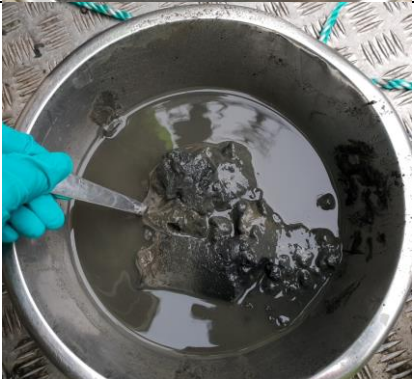
S15	5907206	1054645	1,4	75	Leire/silt	m.grå	ingen	krabb e

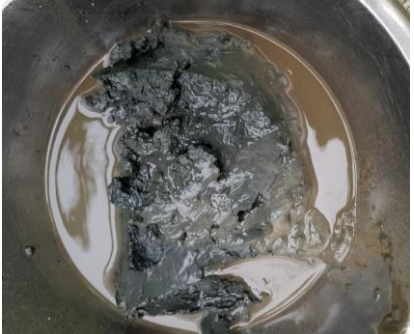
S16	5907178	1054768	4,2	75	Leire/silt	grå/brun	ingen	ingen
