Mudring ved Lehmannsbryggen, Drøbak

MILJØTEKNISK GRUNNUNDERSØKELSE OG TILTAKSPLAN

Oppdragsgiver: JI Bygg AS

Dokumentnummer: 10207966-01

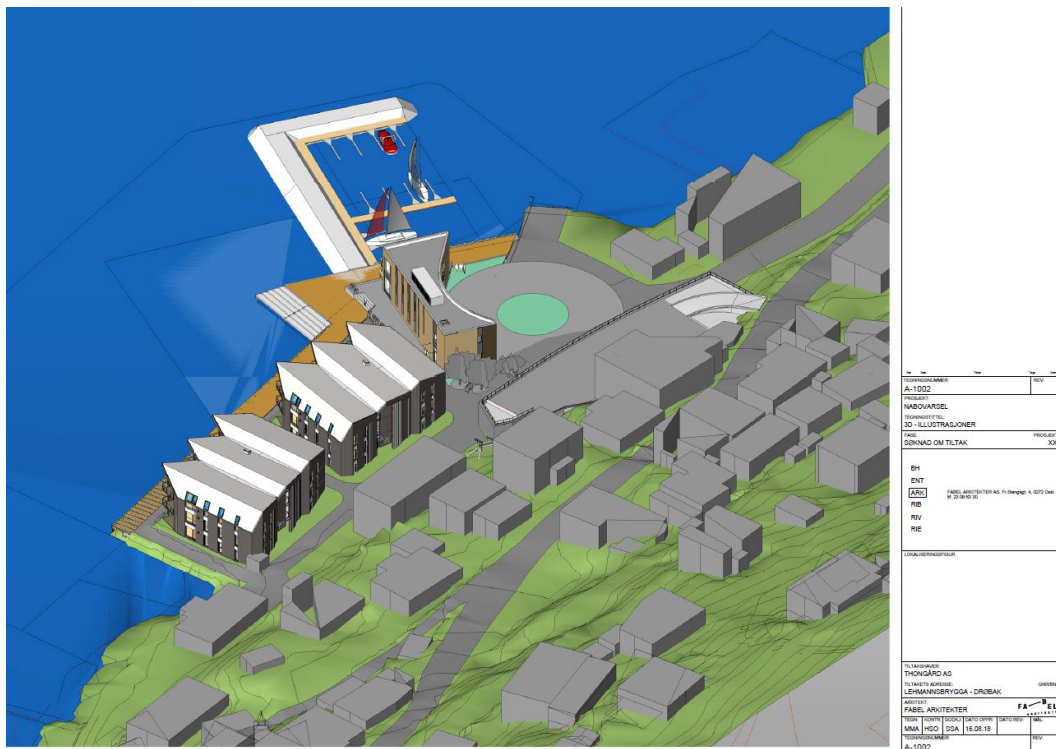
Figur 1-2: Plantegning av plassering av småbåthavn med molo utenfor Lehmannsbryggen.

Illustrasjon av hvordan småbåthavnen planlegges å plasseres er vist i Figur 1-2. En 3D tegning av hvordan utfylling for molo vil se ut under havoverflaten er vist i Figur 1-3.

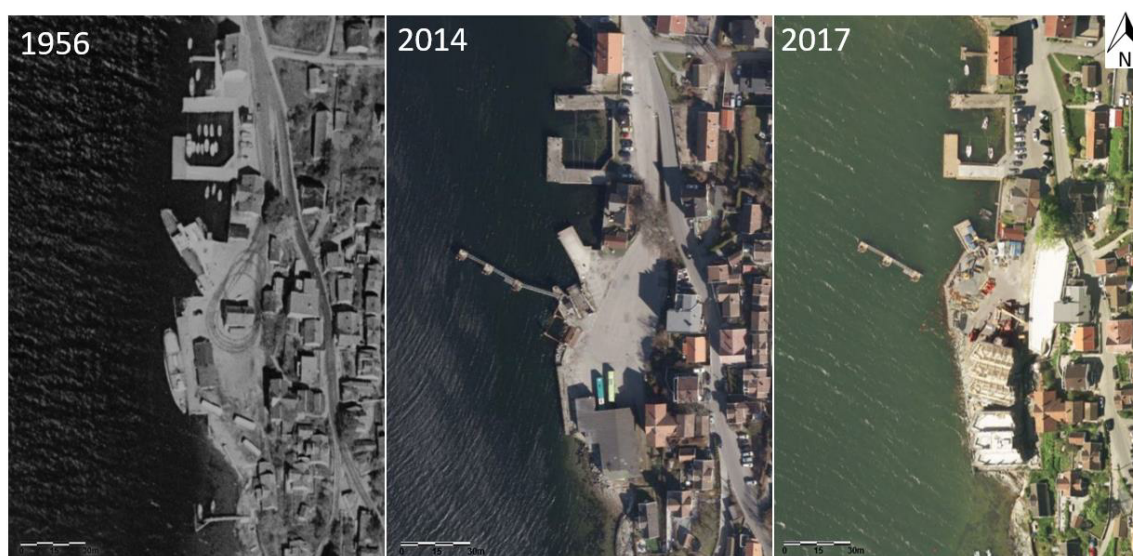
Figur 1-4: Historiske flyfoto over Lehmannsbryggen. Kilde: Norgebilder.no

Et gammelt lager/vedlikeholdsskur som sto plassert på den sørlige delen av kaien er i dag revet for å etablere nye leiligheter som skal være innflyttingsklare i løp av 2018. Utviklingen av kaiområdet er vist i de historiske bildene i Figur 1-4. Plassering av de nye leilighetene er også vist i Figur 1-2.

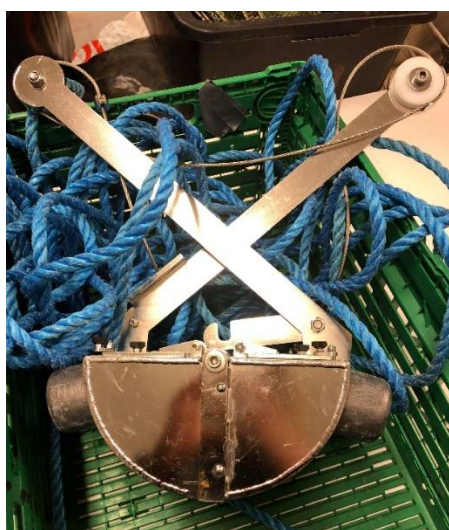
Sedimenter ble hentet opp ved bruk av håndholdt grabbprøvetaker (Van Veen Grabb). Grabbprøvetakeren har en overflate på 250 cm² og en dybde på 10 cm (Figur 2-2). Grabbprøvetakeren dekker derfor det øvre, biologisk aktive laget av sedimentene.

Figur 2-2: Bilde av grabbprøvetakeren.

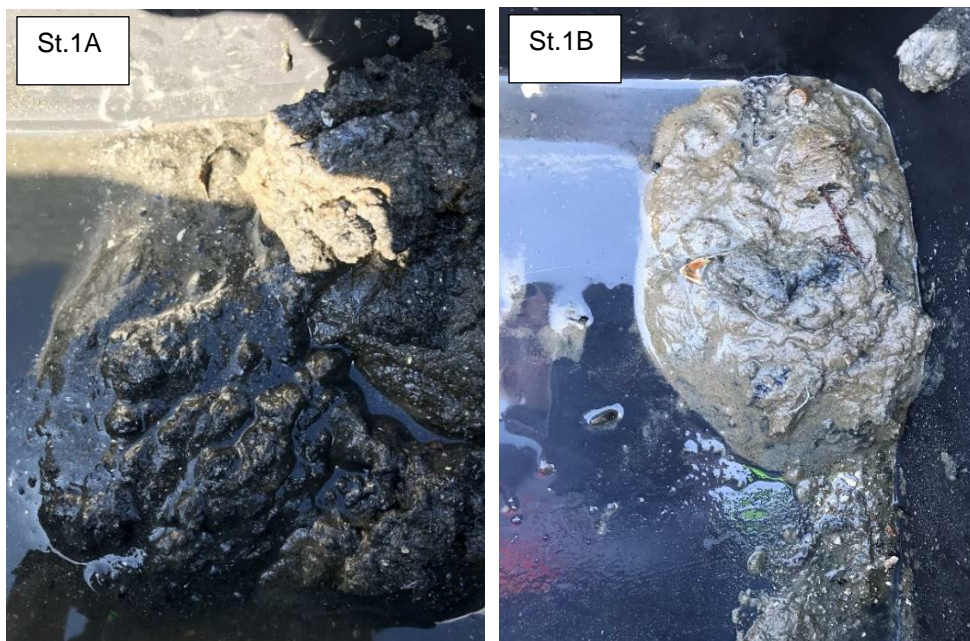
Figur 2-2: Bilde av sedimentprøver hentet fra St. 1

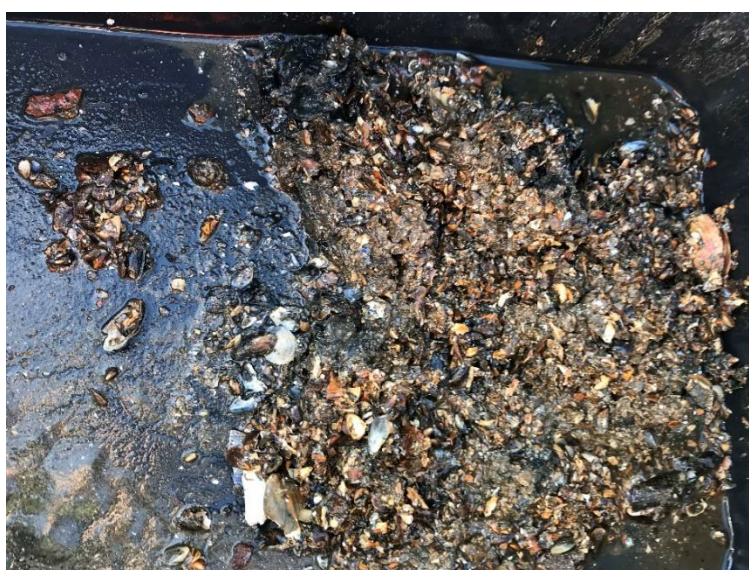
Figur 2-3: Bilder viser sedimentprøve fra St.3C som innehold mange skjellfragmenter.

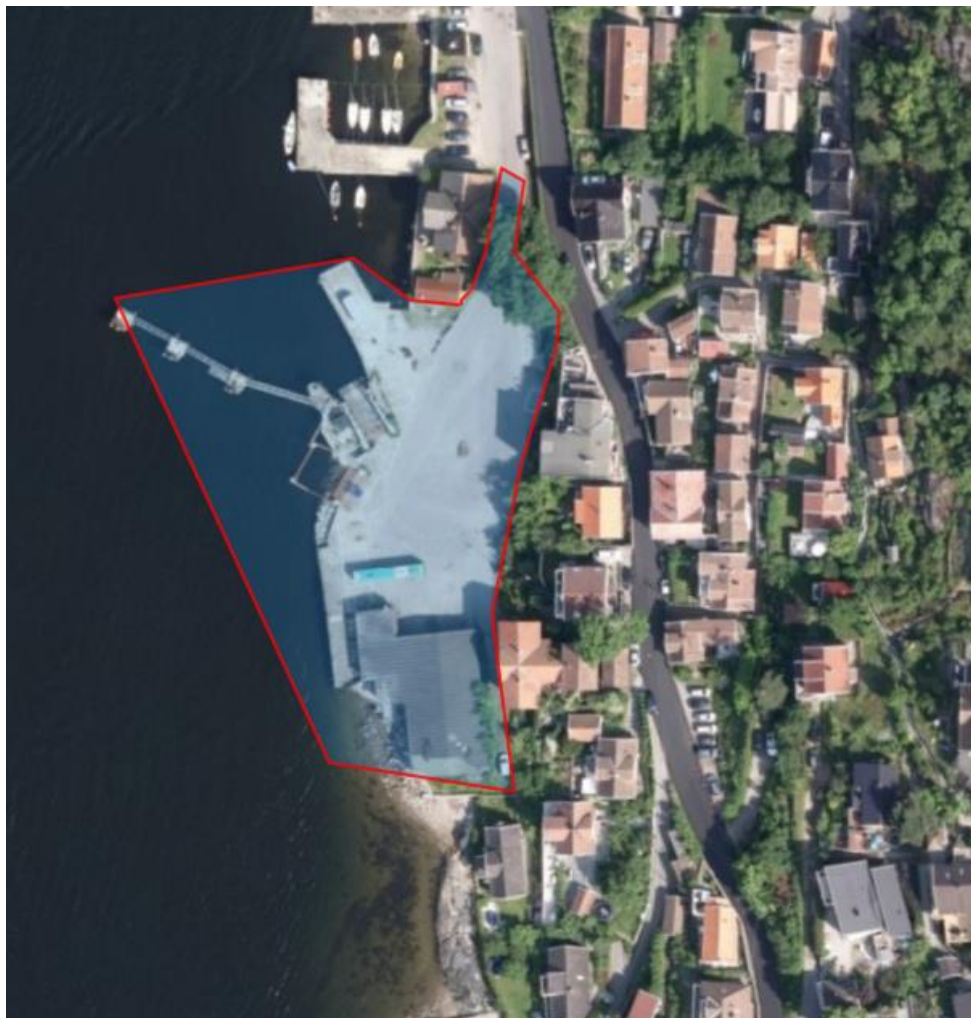
Lehmannsbryggen Gnr 86 bnr 215. UTM 32V: (591855.46 / 6614410.71). Adresse Storgata 2150, 1440 Drøbak. Område ligger langs Oslofjorden. Bryggen består i dag av rester fra det gamle kaianlegget og et lager/vedlikeholdskur. Asfaltplassen blir brukt av rutebussen som snuplass. Kaikanten er relativ forfallen og har begynt å gå i oppløsning enkelte plasser. Dette gjelder spesielt trekaia helt sørvest på tomten. Helt sør på tomten ligger en liten strand kaldt Los-stranden.

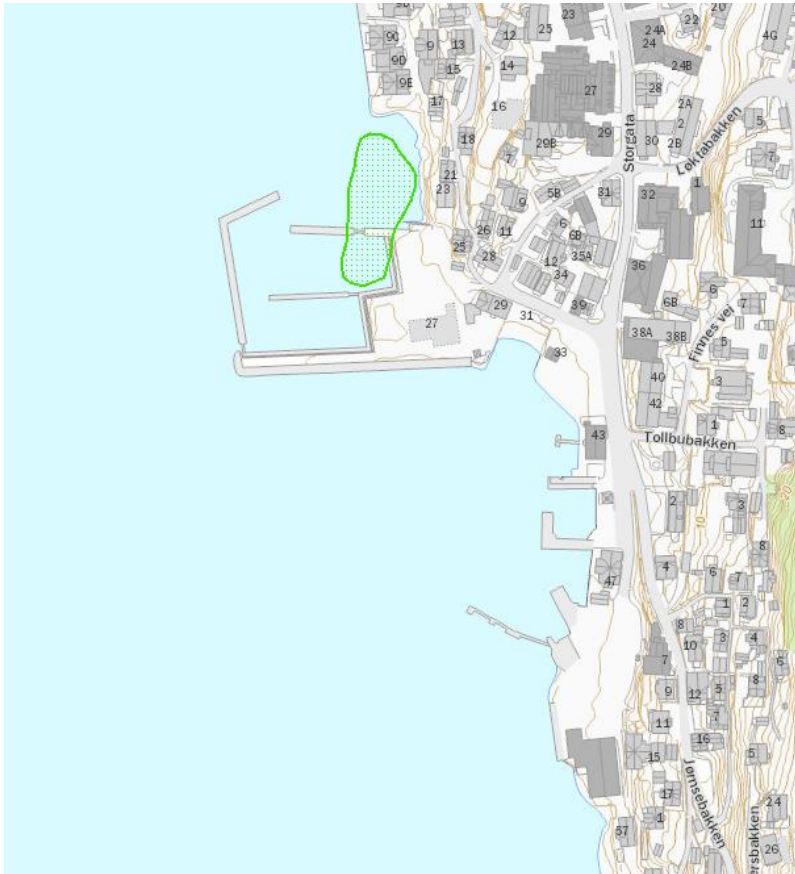
Det er blitt søkt i ulike databaser og i ulike registre, og det har ikke blitt funnet noen naturtyper eller andre forekomster som er registeret av verdi i sjøområdet. Nærmeste naturtype som er registeret er et ålegress felt på Ca.1700m² ved Drøbak Gjestehavn UTM 32V (591720.21/6614651.21). Se bilde under.

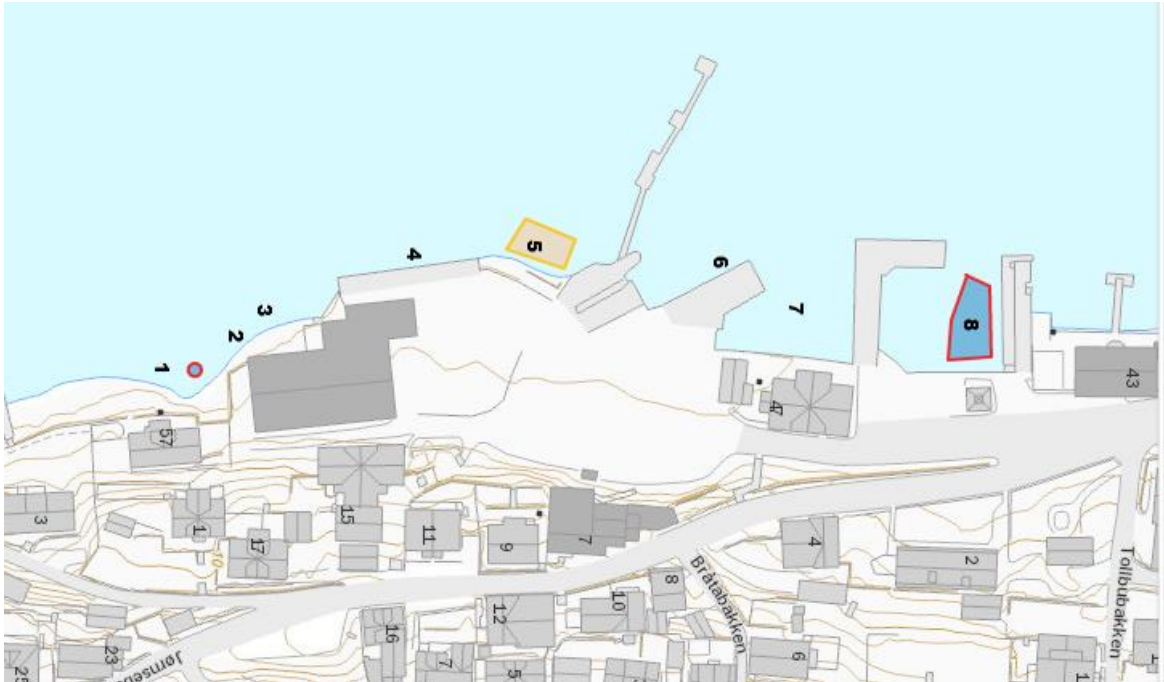
Figur 2 Registreringer som ble dokumentert.

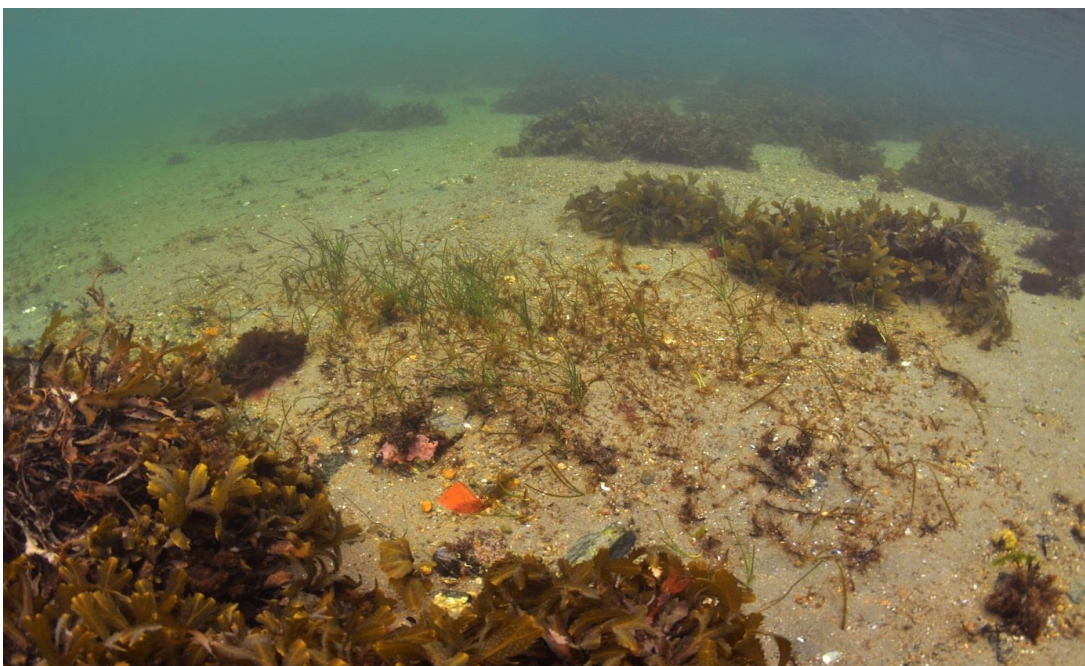
NR1

Det ble funnet et lite felt med ålegress helt innerst på Los-standa stranden. Dette feltet er beregnet til Ca. 2m² (bilde under). Ålegressfunnet blir betegnet som sporadisk, og det er relativt vanlig og å finne slike små flekker langs Oslofjordens kystlinje. Verdien av slike små felt er betegnet til liten.

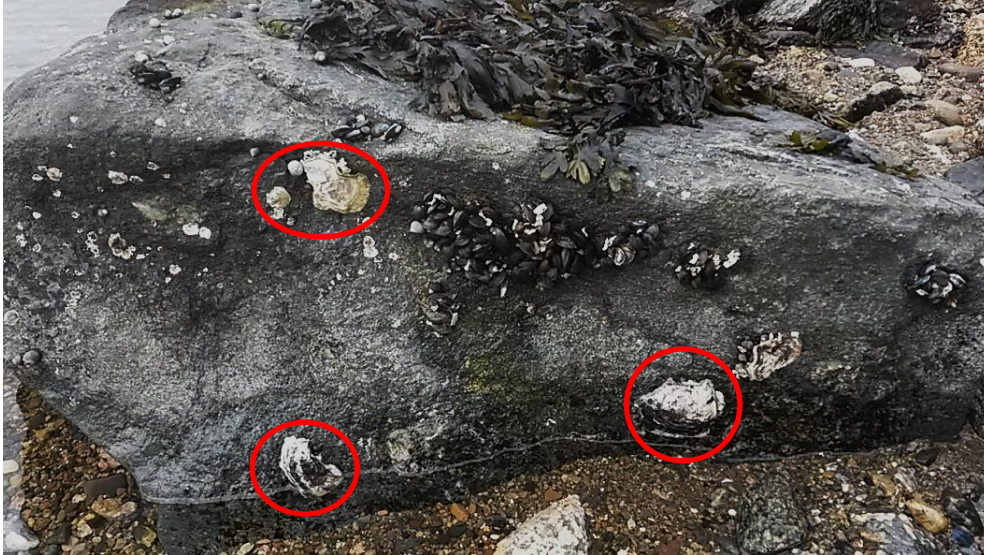
Nr 2

Det ble observert påslag av svartelistearten Stillehavsosters(*Crassostrea gigas*) på større steiner inne i på Los-stranden. Disse var ikke spesielt store og mengden var liten, anslagsvis 2-3 stykker per m². Østersen er ringet ut i bilde under.

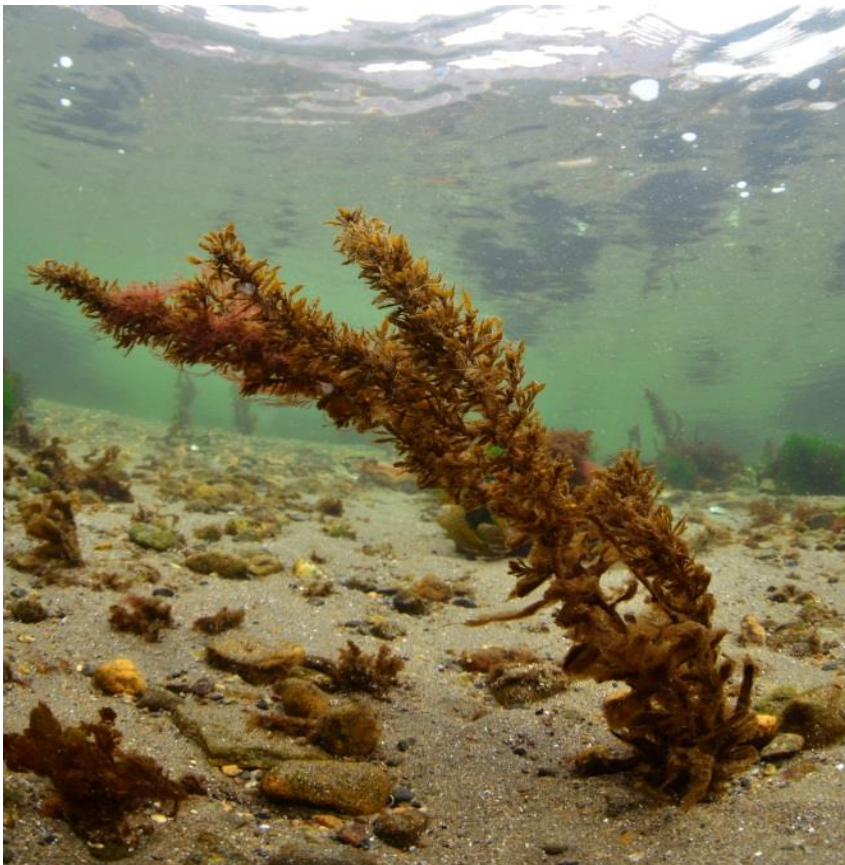
Det ble også funnet individer av svartelistearten Japansk Drivtang(*Sargassum muticum*). Denne arten ble observert sporadisk voksende langs hele undersøkelsesområdet. Individene var små, men vil vokse seg større i løpet av sommeren (Bilde under).

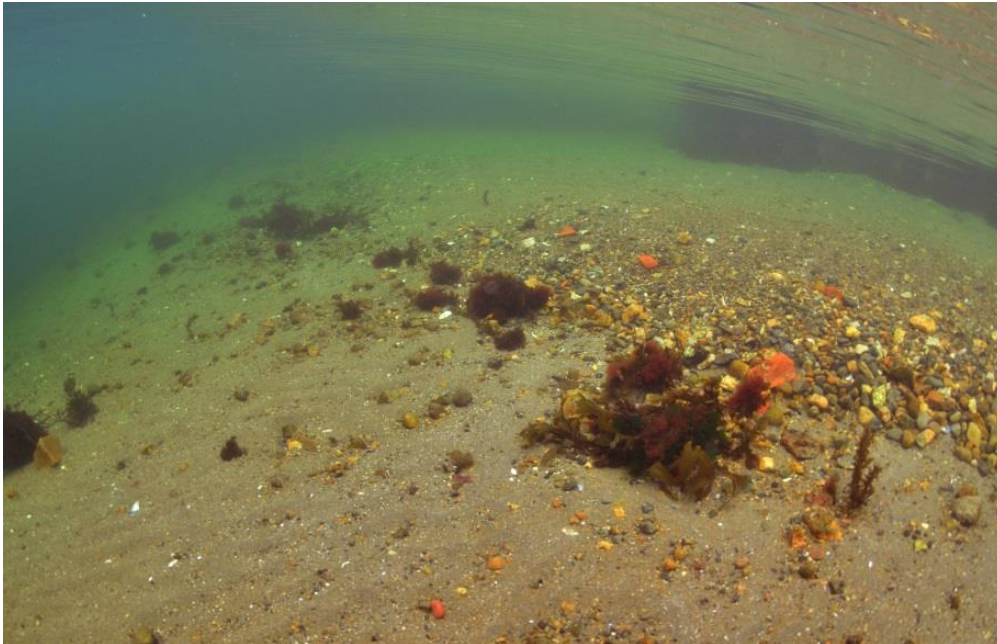
Nr3

Langs bryggefronten var bunnen dekket av sand/grus. Området viste tegn til å være meget bølge/strømpåvirket (bilde under).

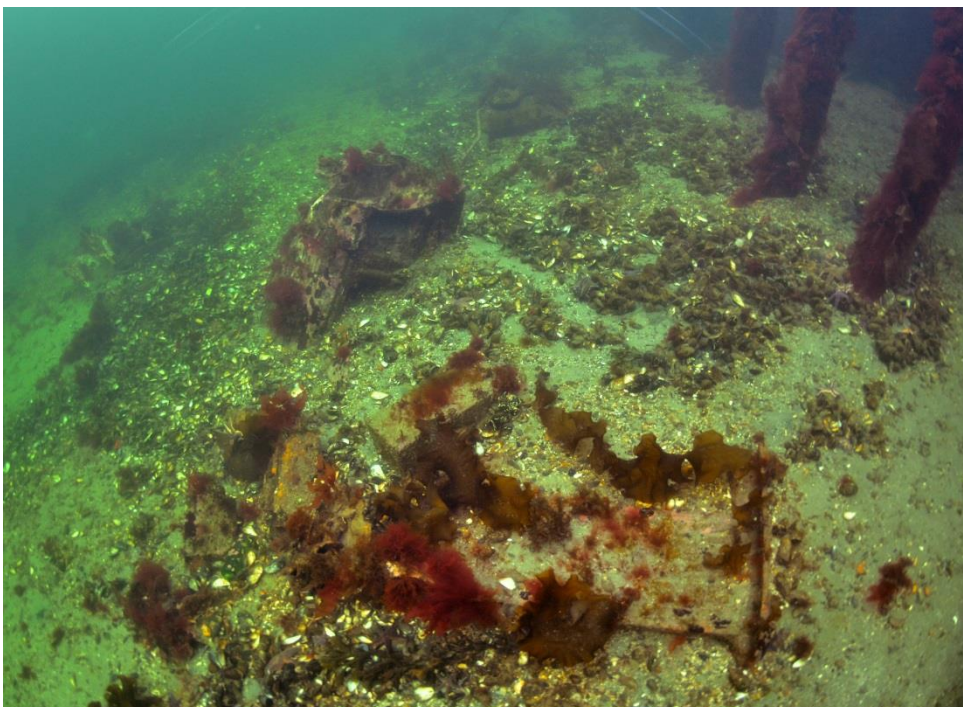
Nr 4

Påvekstalger som sagtang (*Fucus serratus*) og sukkertare (*Saccharina latissima*) ble funnet hele veien. Område under nåværende kai var av lite interesse. Mye søppel ble funnet rett på utsiden av kaianlegget. Nedfall av døde blåskjell lå strødd på bunn under kaianlegget. (bilde under). Slik var det langs hele trekaia.

Det ble ikke funnet naturverdier av betydning innenfor planområdet. Kartleggingen viser at kaiområdet er relativt eksponert for vær og vind og bunn består hovedsakelig av sand/grusbunn med større steiner innimellom. Det var tydelige spor på bunnen som viser at det har ligget en kai her i lengre tid. Det ble funnet en del søppel som bildekk, glass og noe plastikkskrot. Det anbefales at det utføres en opprydding av miljømessige hensyn.

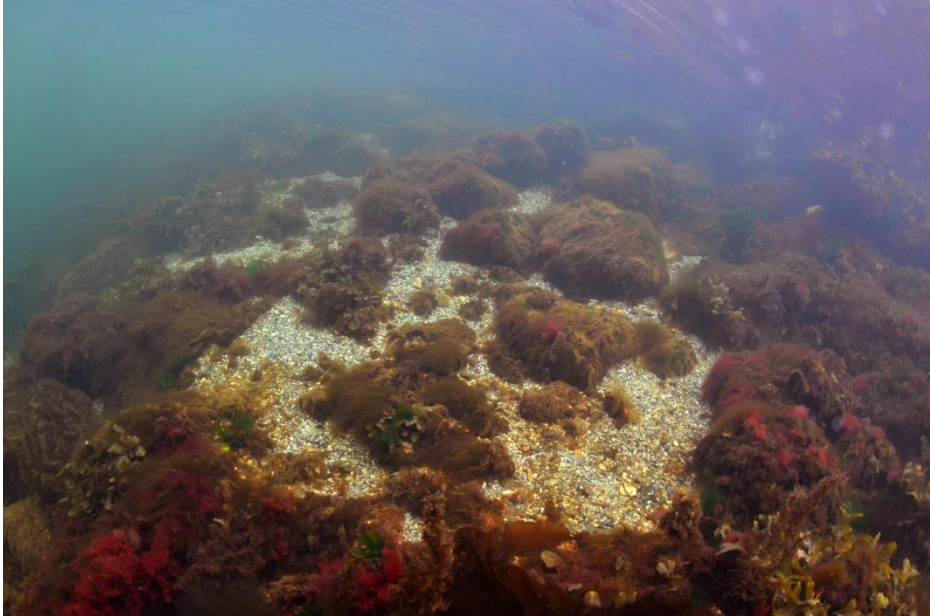
Nr5

Ved fergeleiet ble det funnet løsmasser av type grus/stein. Disse massene virker å være nylig dumpet da det var lite påvekst. Antagelig er det rester fra snødumping. Område med grus går fra bryggekannten og ned til Ca. 4 meters dyp (bilde under). Området ellers hadde mye grove kampesteiner som virker å stamme fra da kaien ble oppført. Disse var nedgrodd av brun/rødalger.

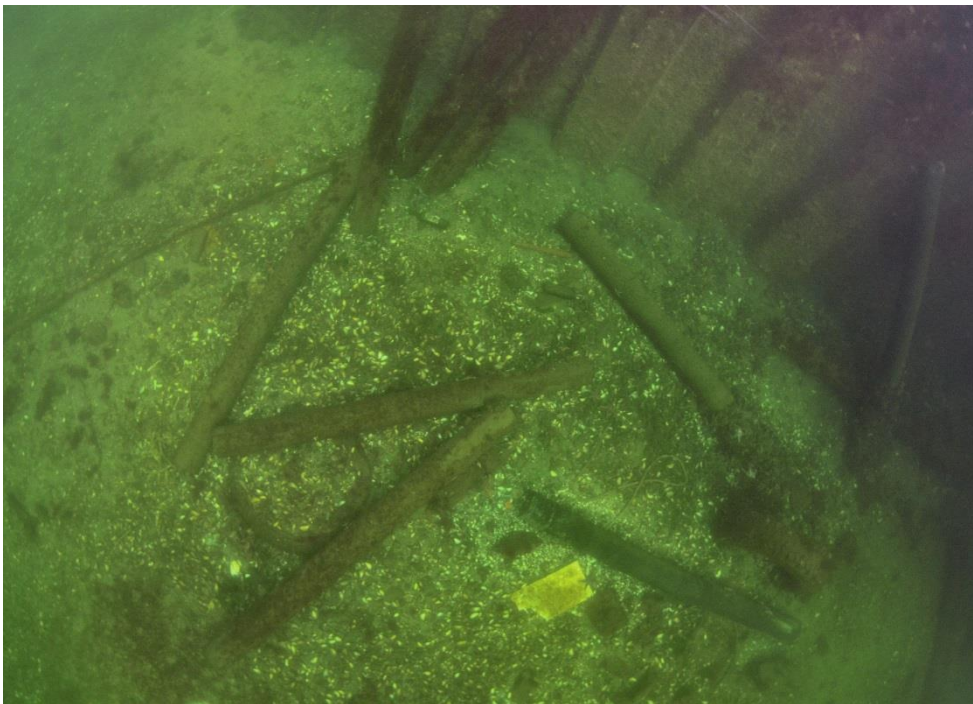
Nr 6

Langs betongkaia var det veldig mye skrot på bunn. Det ble funnet rester av en presenning, sykler, plastavfall, dekk og fenderstolper(se bilde under).

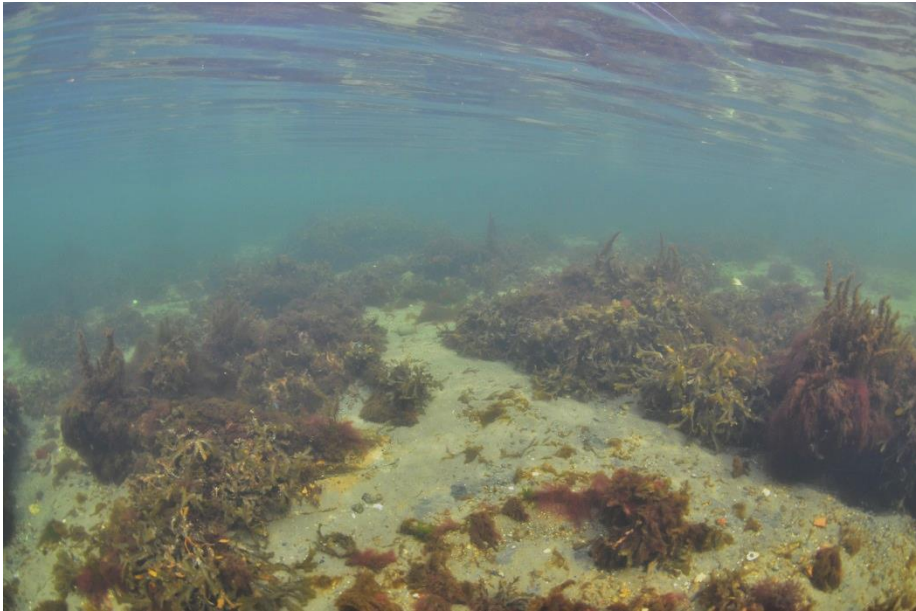
Nr 7

I havnen uten for Lehmanns-hus bestod bunnen av større steiner med grus/sand imellom. Område hadde bra med påvekstalger, der sagtang og sukkertare dominerte (se bilde under).

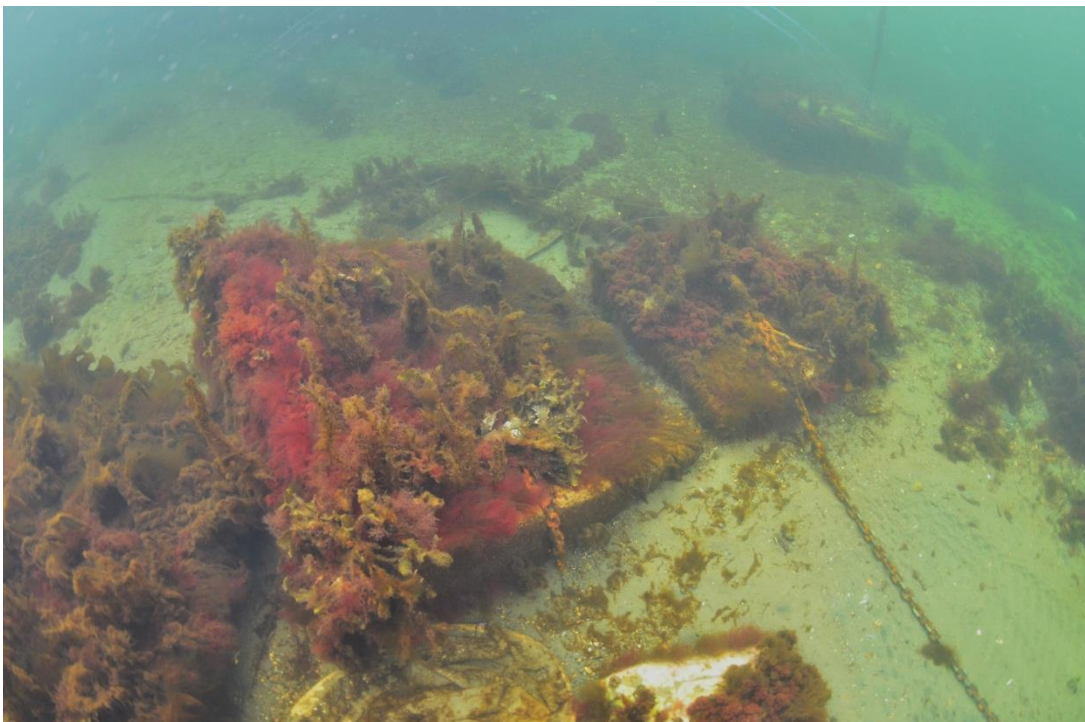
Det ble også funnet flere eldre moringer som lå spredd rundt på bunnen inne i havna (bilde under).

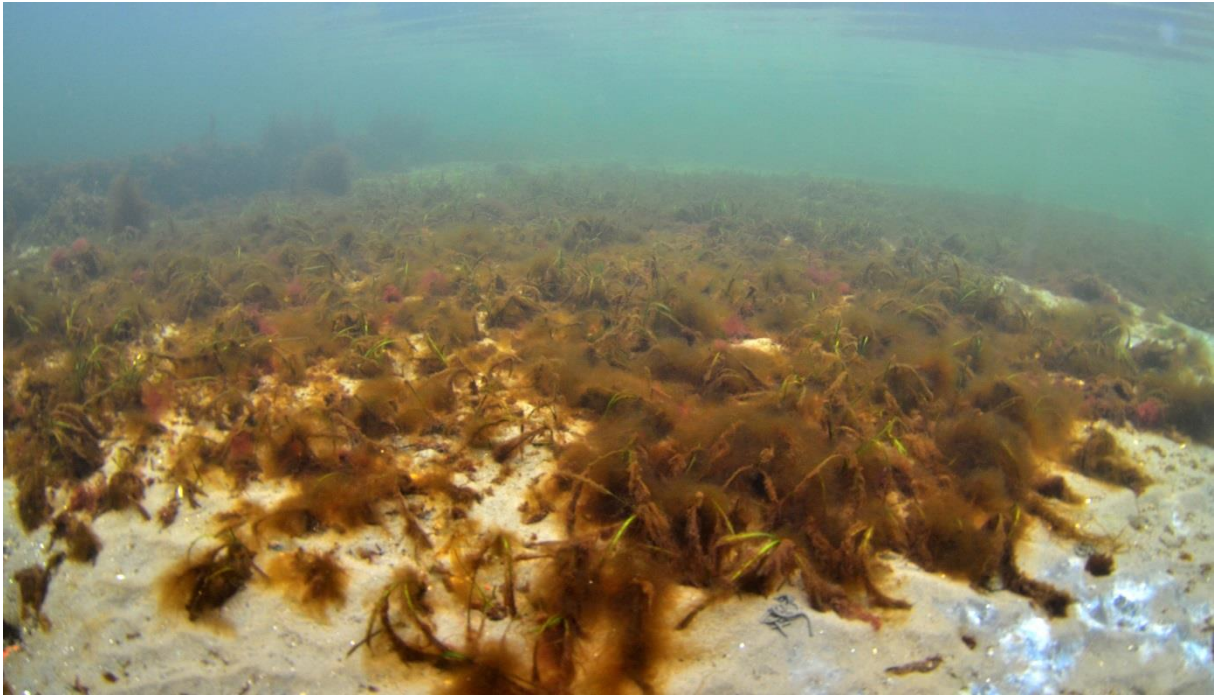
Nr 8

I havnen nord for Lehmanns hus kalt «Kommunebryggen» ble det funnet ett område som hadde ålegress. Feltet var på Ca. 35m². På grunn av at kartleggingen ble utført tidlig i sesongen, var høyden og tettheten lav. Dette var det største feltet som ble funnet og ligger et stykke fra Lehmansbrygga Ca. 101meter lengere nord(Bilde under).
