Skjema for søknad om mudring, dumping og utfylling i sjø og vassdrag

Tiltaket omfatter ramming av spunt i sjø. Anleggsarbeidene utføres for å tilrettelegge for utbygging på området. Se vedlegg E kap. 1 for beskrivelse av tiltak.

Vedlegg A – Kart 1:50 000

Vedlegg C – Skisse av støttefylling for spunt i sjø

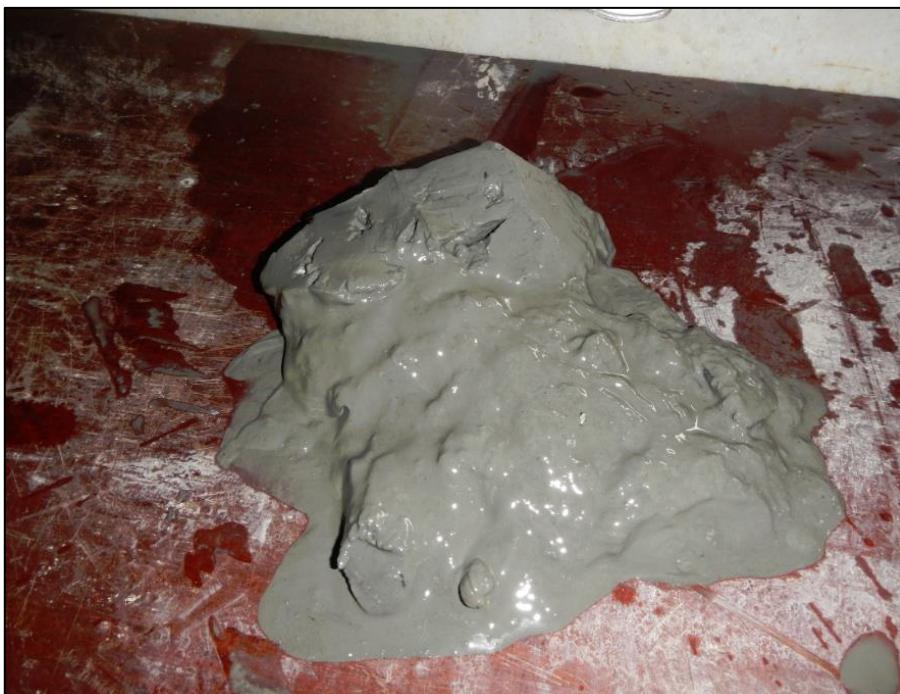
Figur 2. Sedimentprøver fra stasjon M01.

Bilder av sedimentprøver er vist i figur 2-5.

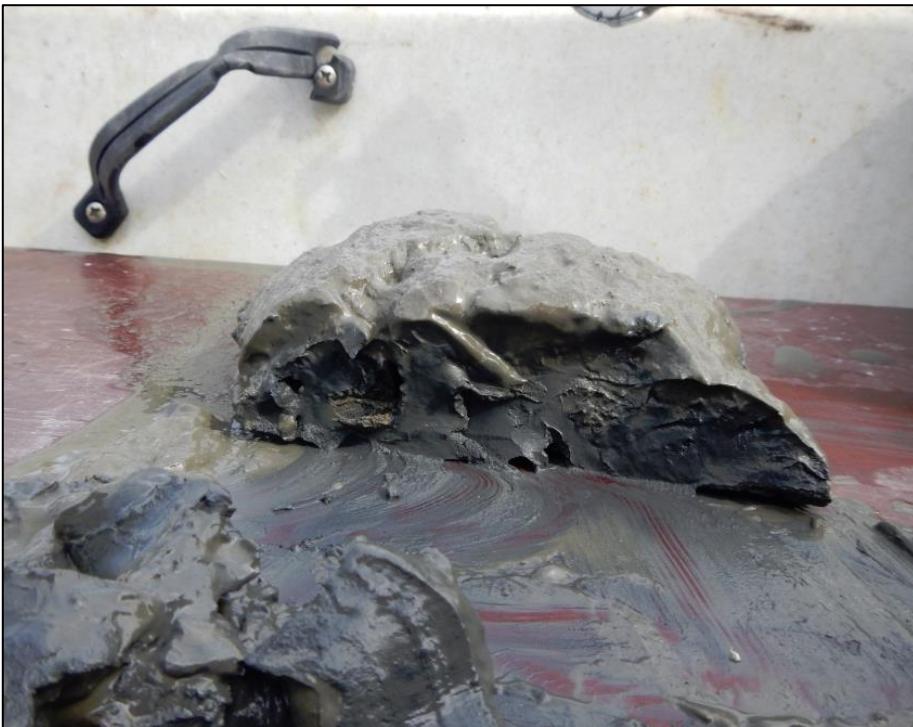
Figur 3. Sedimentprøve fra stasjon M02.

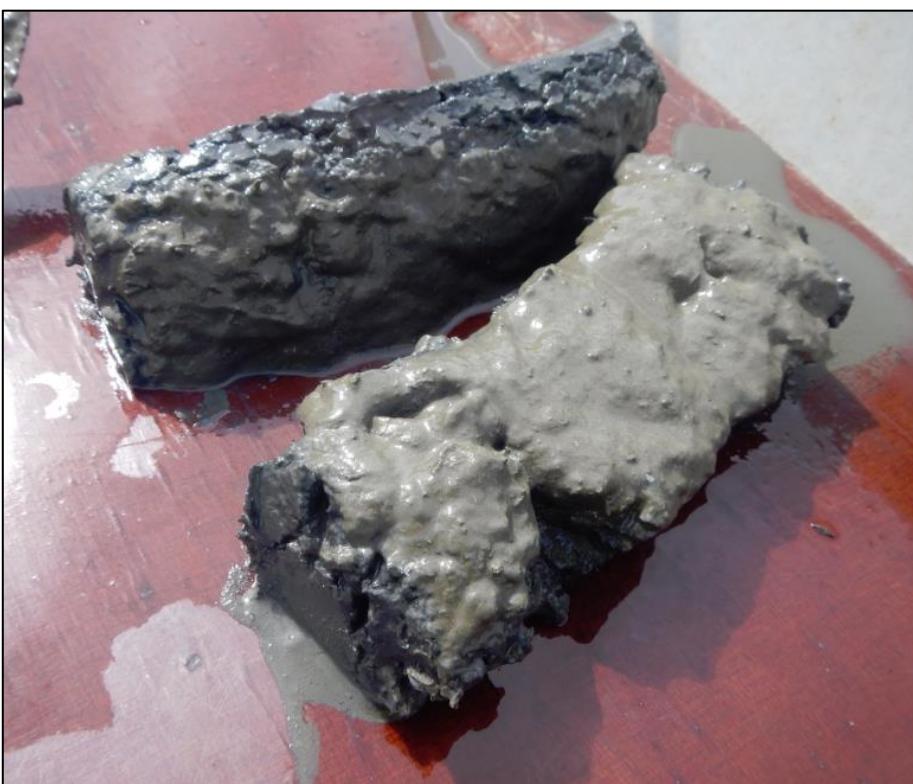
Figur 4. Sedimentprøve fra stasjon M06.

På stasjonene M06-M08 var sedimentene noe mørkere i fargen enn på de andre stasjonene. Alle prøvene hadde et tynt topplag på ca. 1-2 cm med løst, flytende materiale.

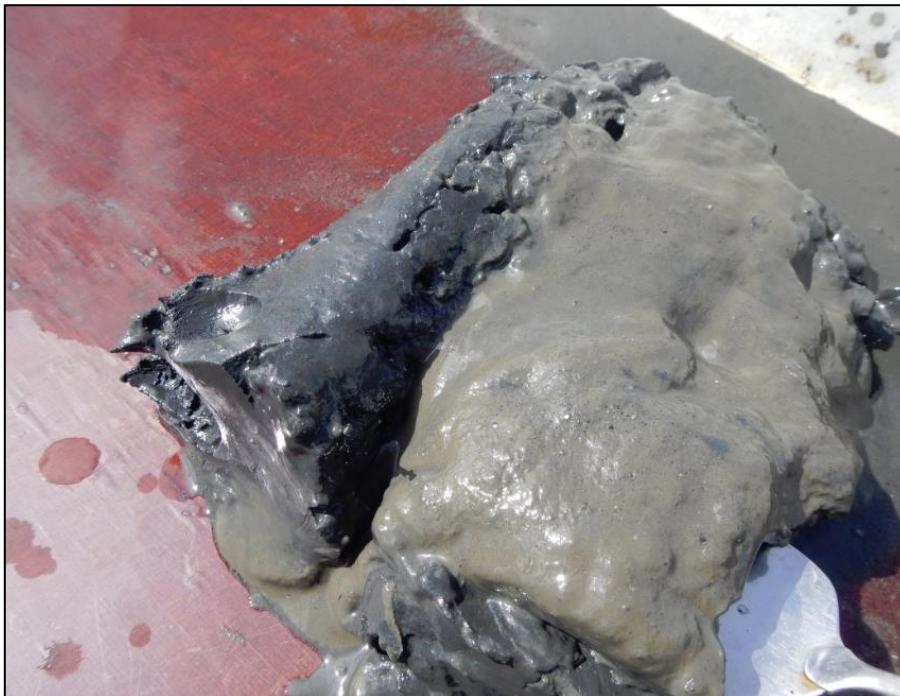
Figur 5. Sedimentprøve fra stasjon M08.
