STATKRAFT VARME AS

KRYSSING AV MOSSEELVA FOR FJERNVARME

SØKNAD OM TILTAK

Kryssing Mosseelva

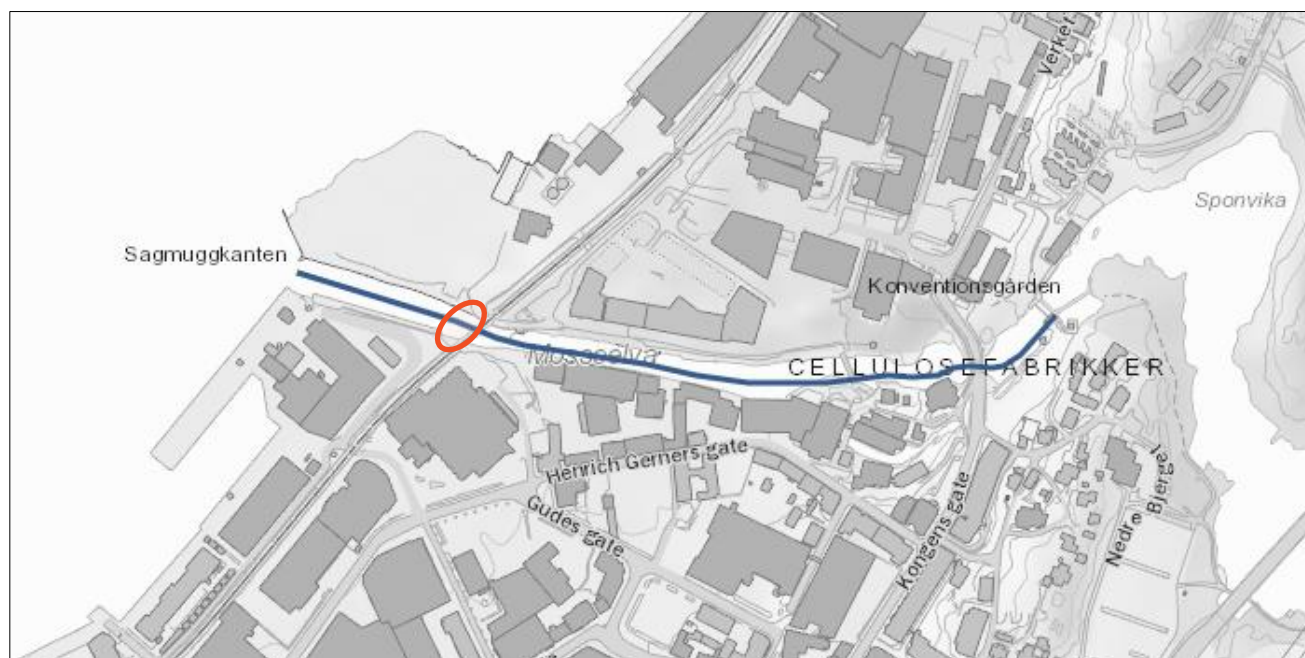
Figur 8. Vannforekomsten Mosseelvas utløp. Tiltaksområdet i rød sirkel. Kart: vann-nett.no.

Tiltaket kommer ikke i konflikt med målet om god økologisk tilstand for vannforekomsten. Tiltaket vil påvirke forholdene for bunnfaunaen i begrenset grad ettersom tiltaket kun medfører graving på et lite område. Det iverksettes tiltak for å hindre spredning av forurensede sedimenter og partikler, se avsnitt 2.3.

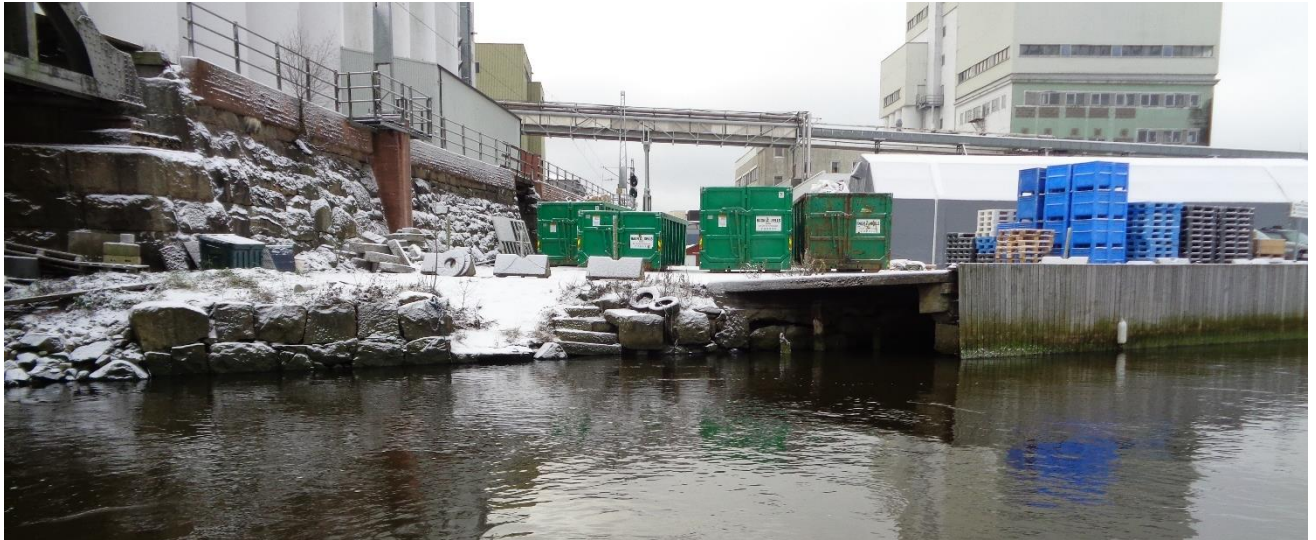
Figur 12. Elvekant, sør.

Det er lite kantvegetasjon ved tiltaksområdet. På sørsiden er elvekanten steinsatt og elvebredden er asfaltert. Det er noe vegetasjon mellom kaifronten og jernbanen, men dette fremstår som skrotemark, se

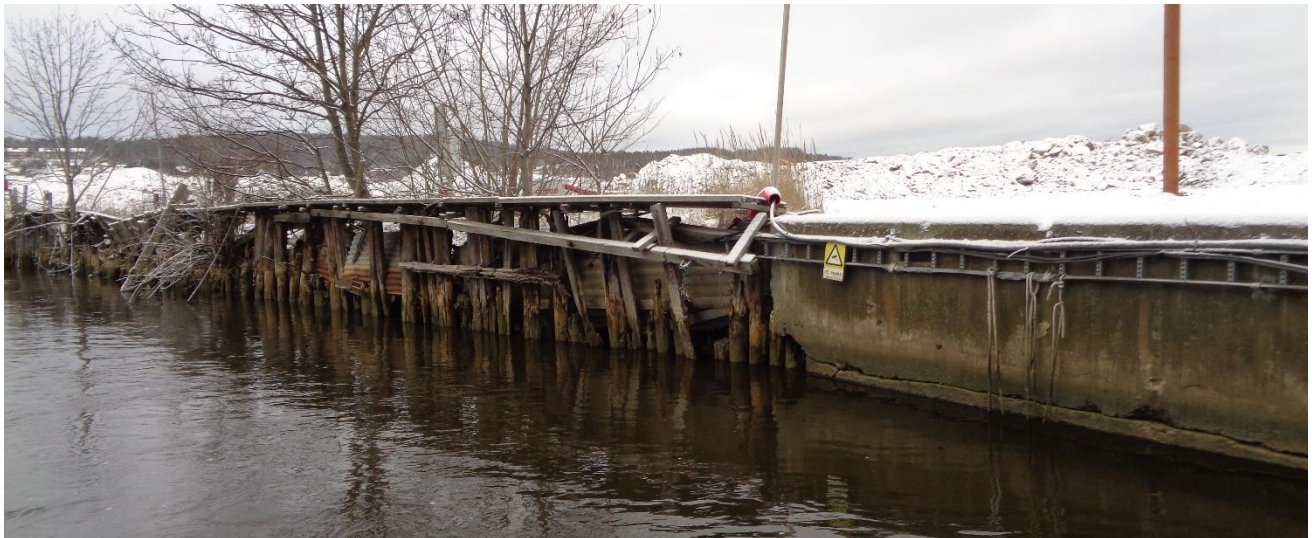
Figur 13. Elvekant, nord.

Figur 12. På nordsiden av elva består elvekanten av betongvegg og tømmerpunt, se Figur 13. Kantvegetasjonen på nordsiden er sparsom og sterk preget av tidligere industrivirksomhet og pågående anleggsvirksomhet. I forbindelse med utbygging, vil hele området bli transformert til grøntområde/park, se Figur 3. Tiltaket kommer ikke i konflikt med [vannressursloven § 11](#) med krav om å opprettholde et begrenset naturlig vegetasjonsbelte.
