SØKNADSSKJEMA FOR MUDRING OG DUMPING
I MARINE OMRÅDER I ØSTFOLD
Fylles ut for hvert enkelt tiltak

Områdenavn: [Sydstranda - Henry A. Larsens vei 16](#)

Hvaler. Henry A Larsens vei 16 Analyseresultater sedimentprøvetaking

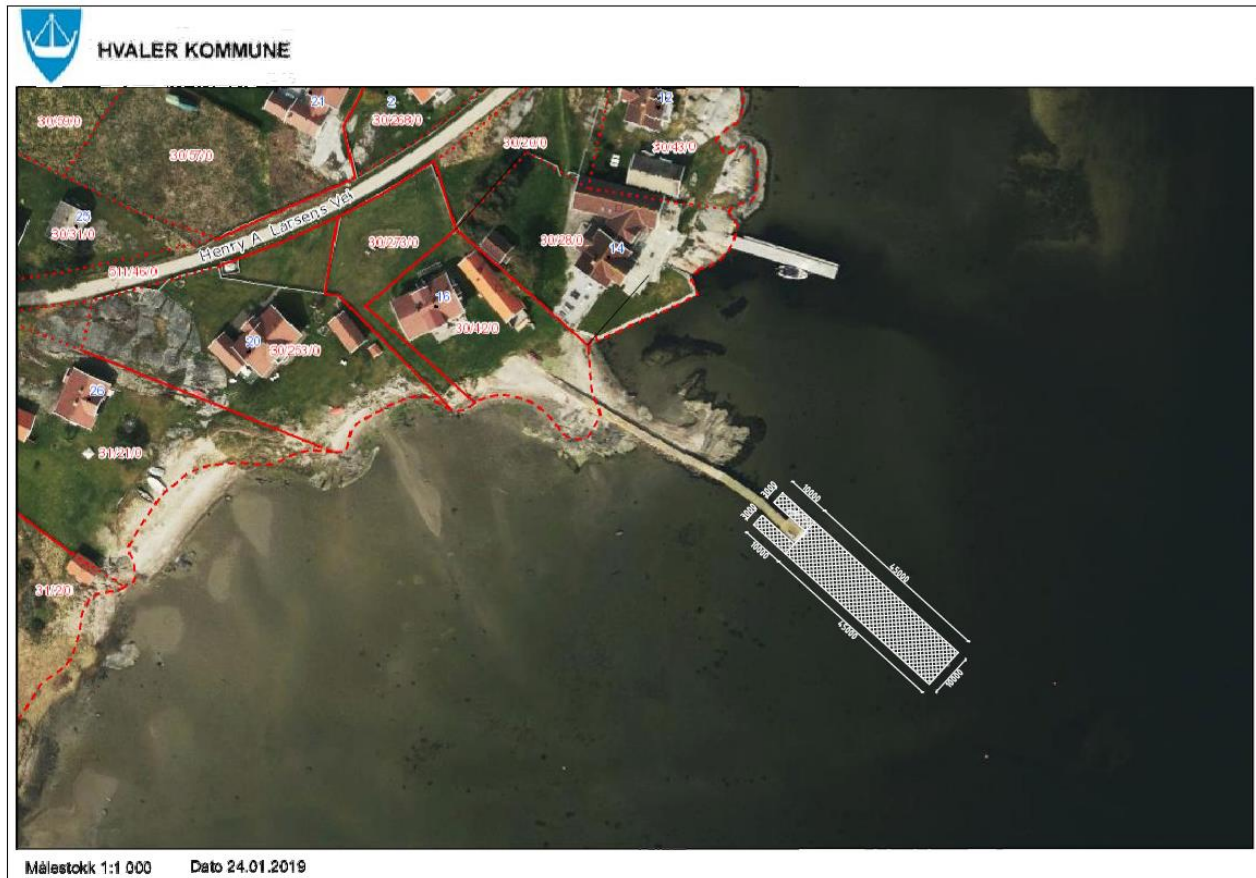
Kart over mudringsområdet:
