# Grunnlagsrapport til søknad om fysiske tiltak i vassdrag

Barbro-Folefoss

Sweco Norge har på oppdrag fra Ringerike kommune undersøkt forurensningssituasjonen i Storelva i strekket mellom Barbro og Folefoss i forbindelse med etablering av ny VA-ledning og overløpsledning.

Totalt mudringsvolum er estimert til ca. 2000 m<sup>3</sup>. i henhold til Miljødirektoratets veileder M350-*Håndtering av sediment* er tiltaket klassifisert som et *mellomstort* tiltak. Dette utløser krav om sedimentundersøkelser.

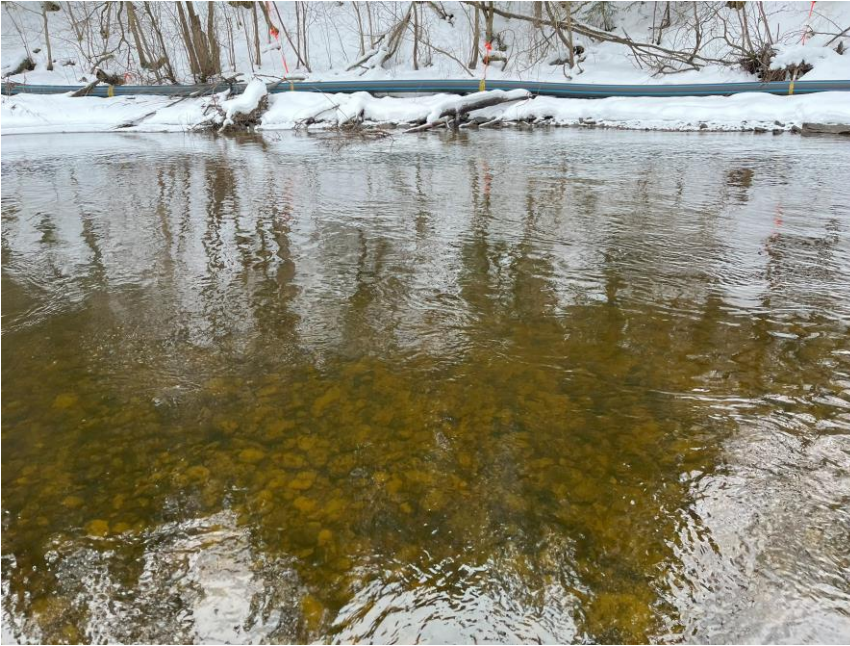
Figur 4-2. Bilde som illustrerer elvebunnen dekket av elvestein. Foto fra feltarbeid 30.01.25.

Elvebunnen består av sandige masser i sonene med mindre strøm, også kalt «bekken». Dette gjelder hovedsakelig det trange partiet mellom odden og Barbro, samt i innersving lengre sør. Kart i Figur 4-3 illustrerer hvor det var mulig å hente sedimentprøver fra Storelva og lokasjoner hvor massene var for grove til å lukke grabben, se eksempelbilde i Figur 4-2. I elvas midtparti var det så sterk strøm at grabb ikke klarte å lukke seg over elvebunnen. Dette gir en sterk indikasjon på at det trolig er lite finstoff i disse områdene ettersom strømmen vil ha ført det videre.
