Feltnotat Barbro-Folefoss 30.01.25

Feltarbeid utført av to miljørådgivere fra Sweco, med båt og båtfører fra Brannredningsentralen i Hønefoss.

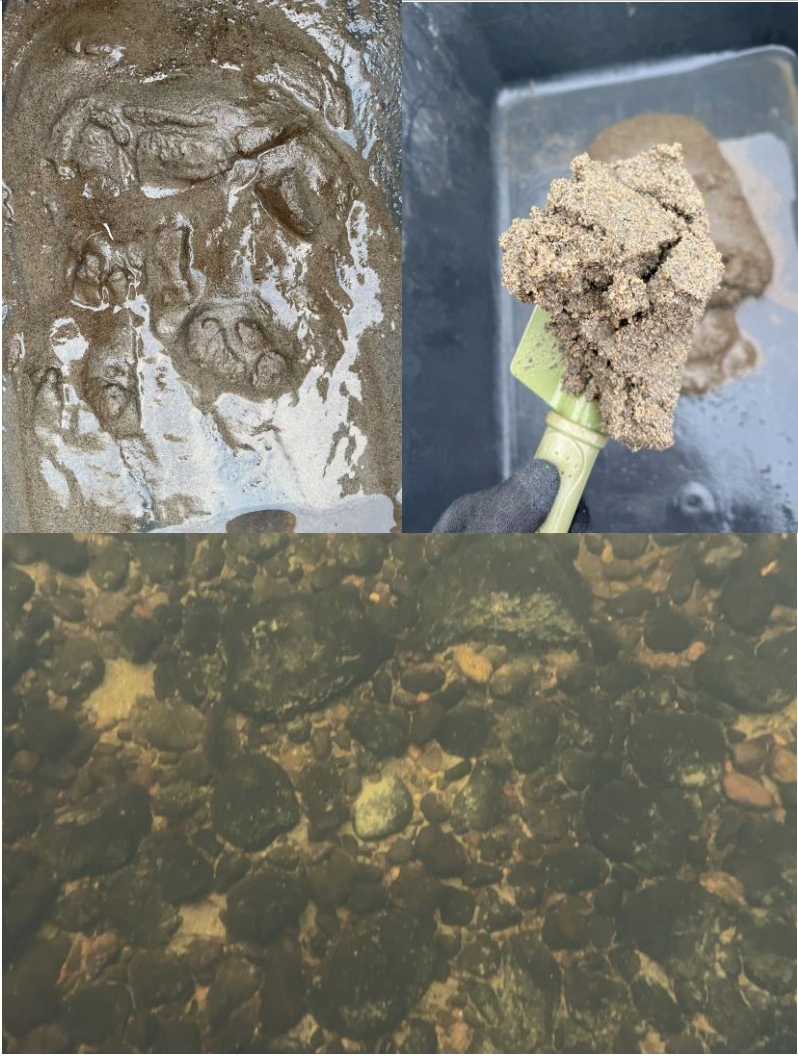
St. navn	Replikater	Bilde
S2	S2-R1 S2-R2 S2-R3 S2-R4 (delvis)

Beskrivelse av stasjon:

Sandige masser hentet fra utløpssonen til det smaleste elvepartiet som vist i figur på siste side. Fra utløpssonen og ut mot Storelva er det en overgang fra sandig elvebunn til elvebunn hovedsakelig bestående av stein (se bilde). Ikke mulig å ta grabbprøve av steinete elvebunn.

Se bilder fra stasjon.

Ingen lukt eller organisk materiale i massene.

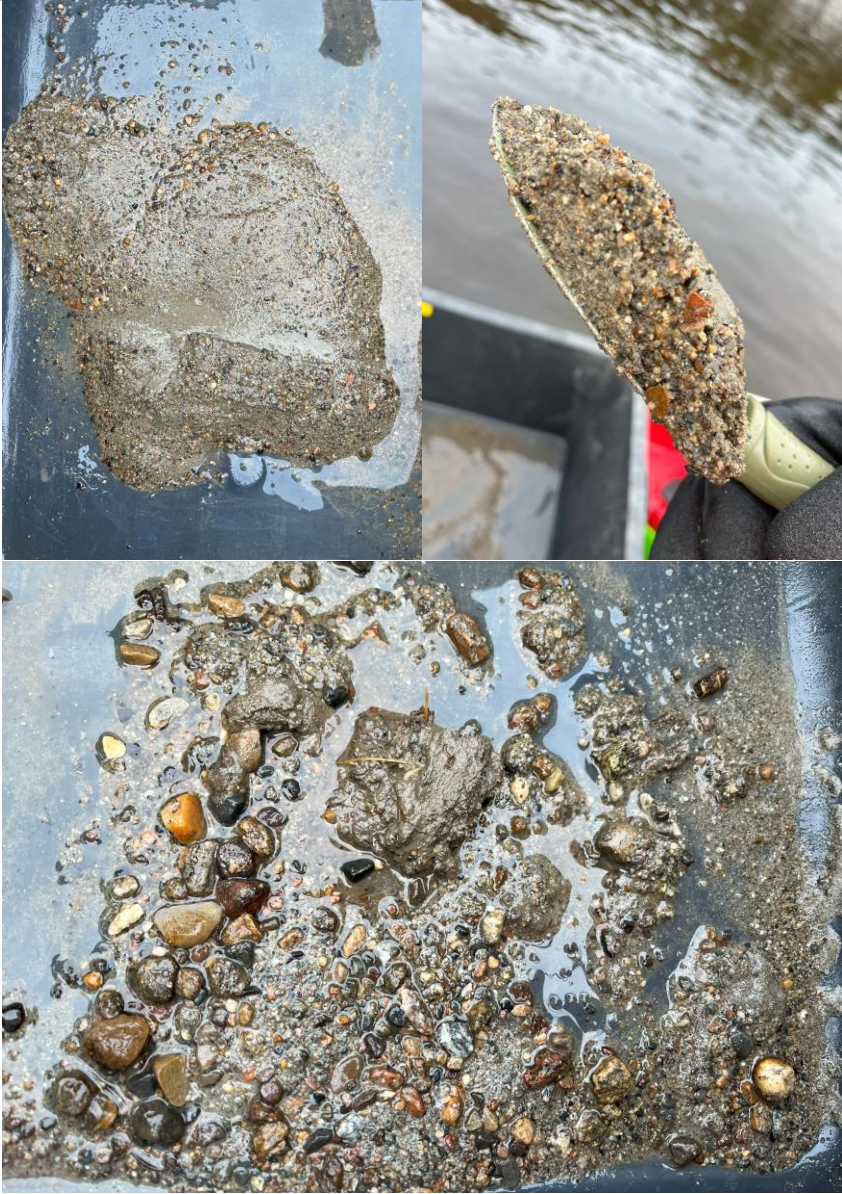
St. navn	Replikater	Bilde
Referanse	Ref-R1 Ref-R2 Ref-R3

<p><u>Beskrivelse av stasjon:</u> Sandige masser i sedimenteringssonen til Storelva langs grunnere parti mot liten elvens innersving på østlig side nedstrøms tiltaksområdet.</p> <p>Det blir raskt grovere sedimenter og ikke mulig å hente noe finstoff da grabb ikke klarer å lukke seg over elvestendekket bunn. Se bilder fra stasjon.</p> <p>Observert avfall på elvebunn (målstenger og handlevogn).</p> <p>Ingen lukt eller organisk materiale i massene.</p>
