# Historisk kartlegging: Forurenset grunn

Biogassanlegg ved  
Rudskogen, Rakkestad

| Prosjekt: | Rudskogen og Dalane biogass koseptstudie |

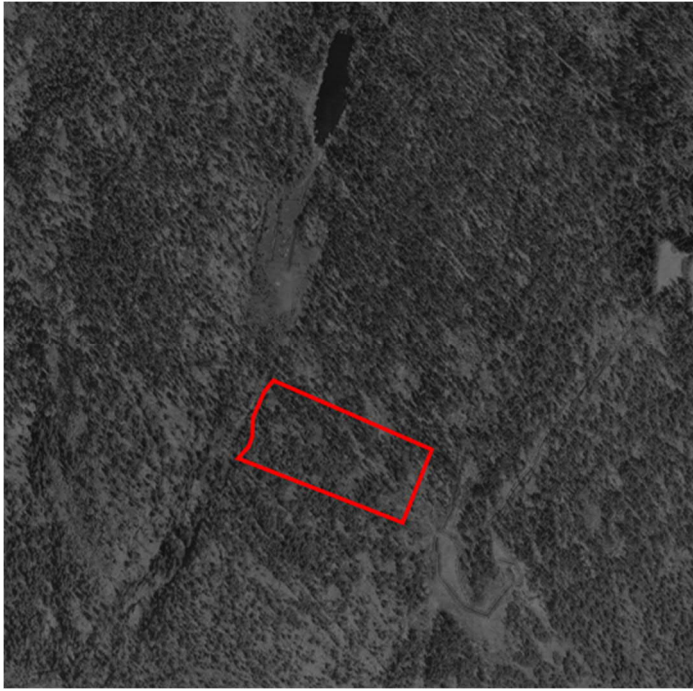
Ut ifra historiske flyfotoer kan det antas at området fra 1964 var del av bart fjell, myr og skogområder (Figur 6) før det ble bygget næringsbygg mellom 2007 og 2009 (Figur 7). Området har videre utviklet seg til ytterligere flere næringsbygg i 2023 (Figur 8).

Figur 6: Historisk flyfoto fra 1964 . ©NorgeiBilder

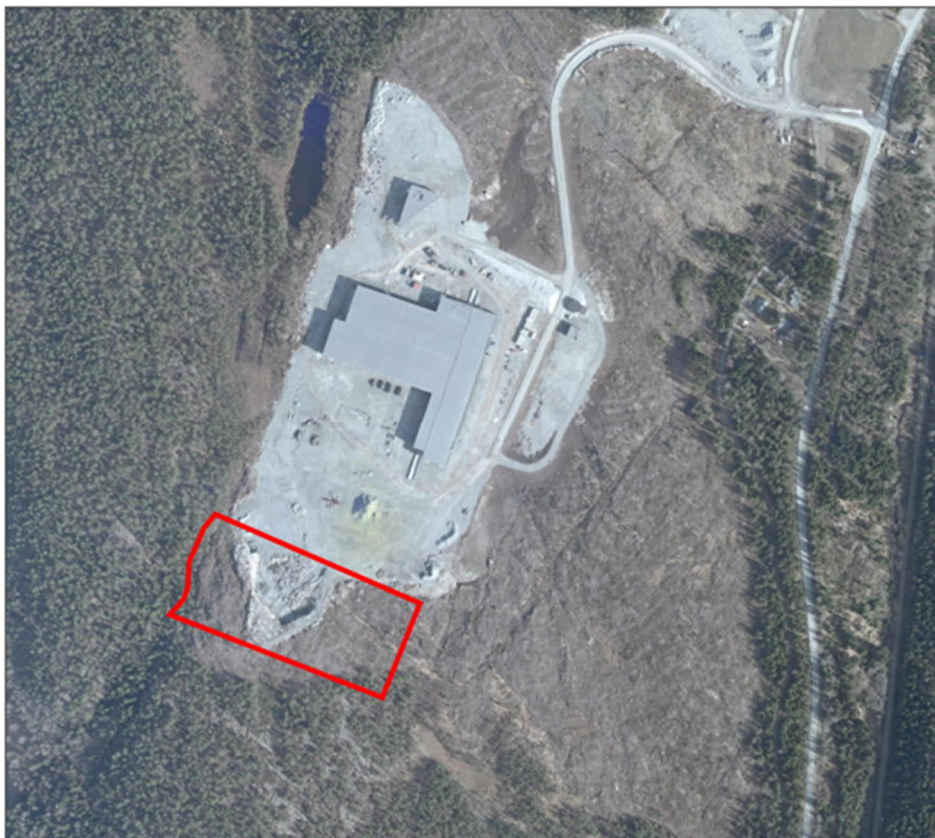
Figur 7: Historisk flyfoto fra 2009 ©NorgeiBilder

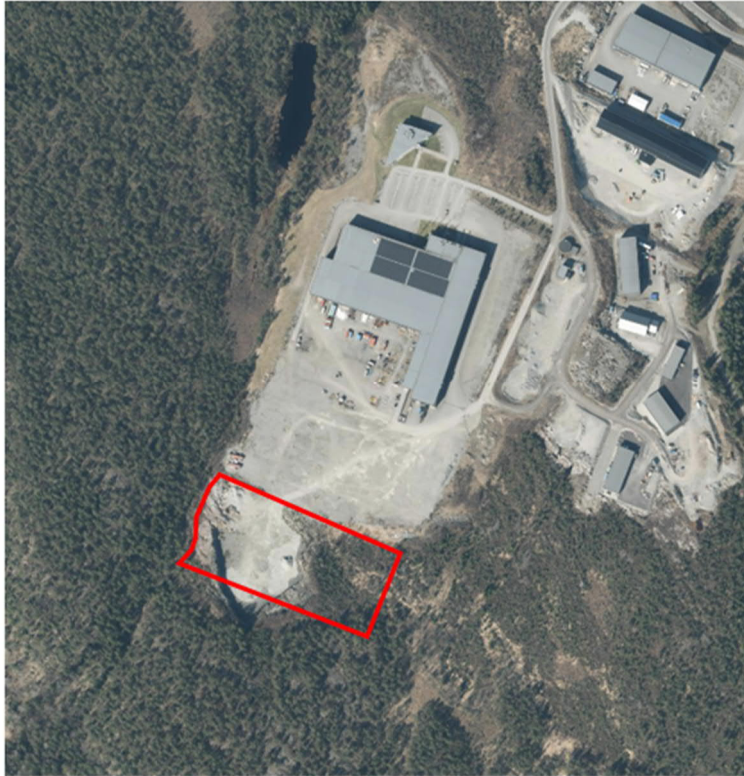
Figur 8: Historisk flyfoto fra 2023. ©NorgeiBilder
