## VURDERING AV KONSEKVENSER VED SENKING AV GRUNNVANNSTAND

### Skedsmo pukkerk

RAPPORT

**Rapportnummer:** 1530140-1

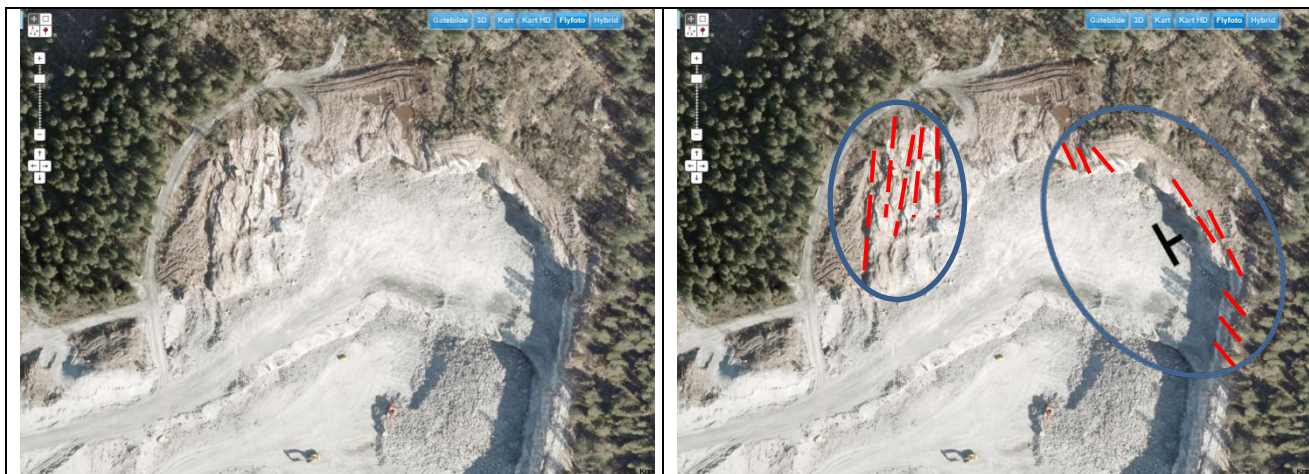
Figur 7 Historiske flyfoto fra finn.no, år 2007 som viser steinbruddets nordligste område. To av hovedsprekkesettene er synlige. Sprekkene i øst har strøk mellom  $320\text{--}360^\circ$  og fall mellom  $80\text{--}85^\circ$ . Sprekkene i vest har et strøk i nord-sydlig retting med steilt fall.

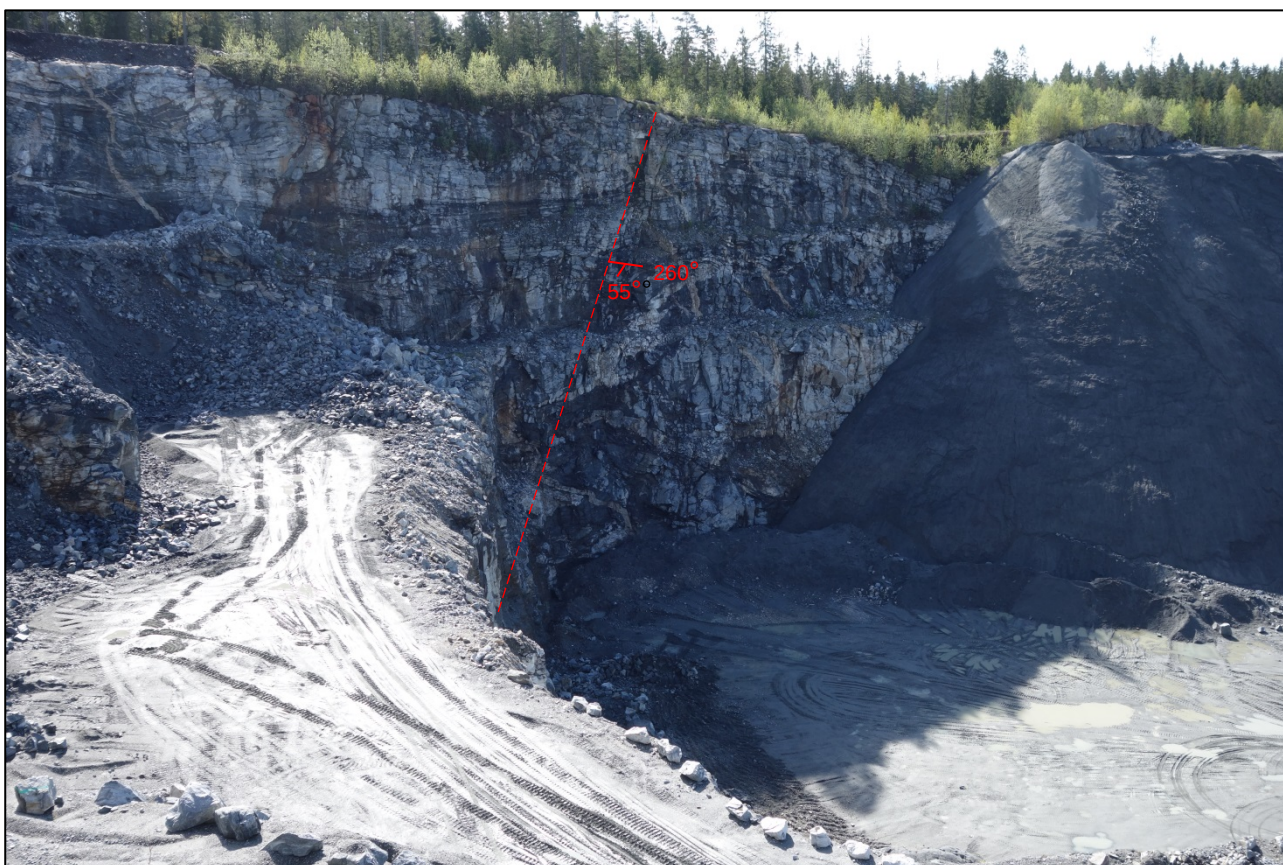
Figur 8 Foto fra steinbruddets nordligste område sett mot øst. Her synes fjellets gneisstruktur som har en foliasjon som er nær horisontal eller med svakt fall.

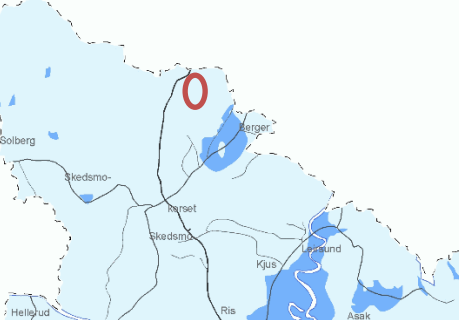
Figur 9 Muligheter for uttak av grunnvann (rød sirkel viser lokalisering av steinbruddet)

NGU har gjennomført undersøkelser for å vurdere grunnvannsforsyning i området rundt Vardåsen /4/,5/NGU (jf. Figur 9). Løsmassene på Vardåsen er generelt dårlige vanngivere. I de høyereliggende områdene er det et tynt morenedekke over fjell og i dalbunnene er det marine avsetninger. Ved boring i fjell på Vardåsen målte NGU vannføringer mellom 0,2 - 0,6 l/s. Ved boring mot markerte sprekkesoner bemerker NGU at ytelsen kan være vesentlig større enn angitt ovenfor. De viktigste sprekkesonene i området har nord-sydlig retning. Nærmeste område med middels potensial for uttak av grunnvann er Bergermoen-området nede ved E6 i øst. Avstanden dit er ca. 1 km.

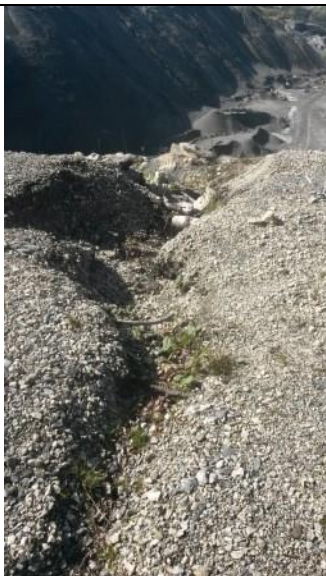
*Avrenning av overvann nord i bruddet*

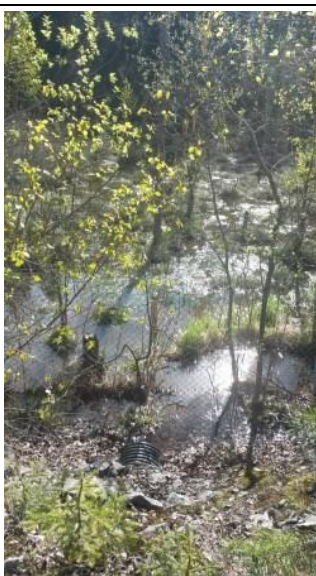
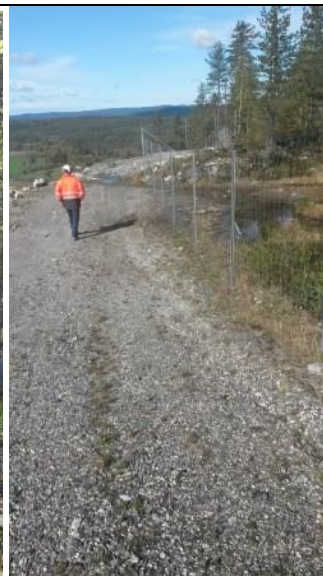
*Nord og øst for steinbruddet, er det skogbevokste torv- og myrområder med vann i dagen. Disse har i henhold til Thor Inge Torsholt (Anleggsleder for Veidekke Industri AS) aldri blitt uttørket*

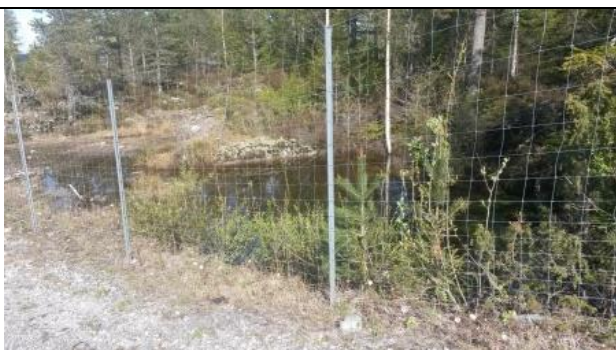
*Torv- og myrområder nær bruddkanten med vann i dagen nord og øst for bruddet*
