## Rehabilitering av Tankskiputstikkeren

# Miljørisikovurdering og tiltaksplan for tiltak i sjø

Rehabiliteringstiltak for Østre Sjursjøy kai og Tankskiputstikkeren, Oslo Havn

Tankskiputstikkeren - Samspill  
Oslo Havn

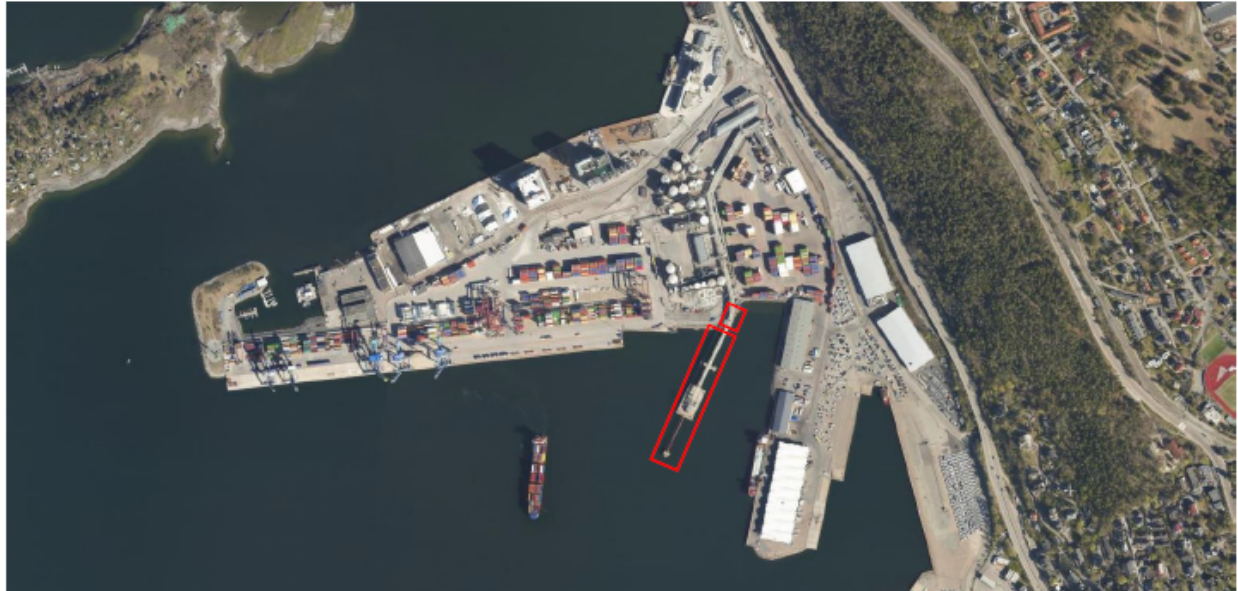
Søknaden gjelder rehabiliteringstiltak for Tankskiputstikkeren (stor rød firkant), samt riving av Østre Sjursøy kai (liten rød firkant) og oppføring av en ny kai på samme sted med utvidet kaifront. Utvidelsen av kaifronten er nødvendig for å kunne opprettholde fortøyning av skipet under byggingen av kaien.

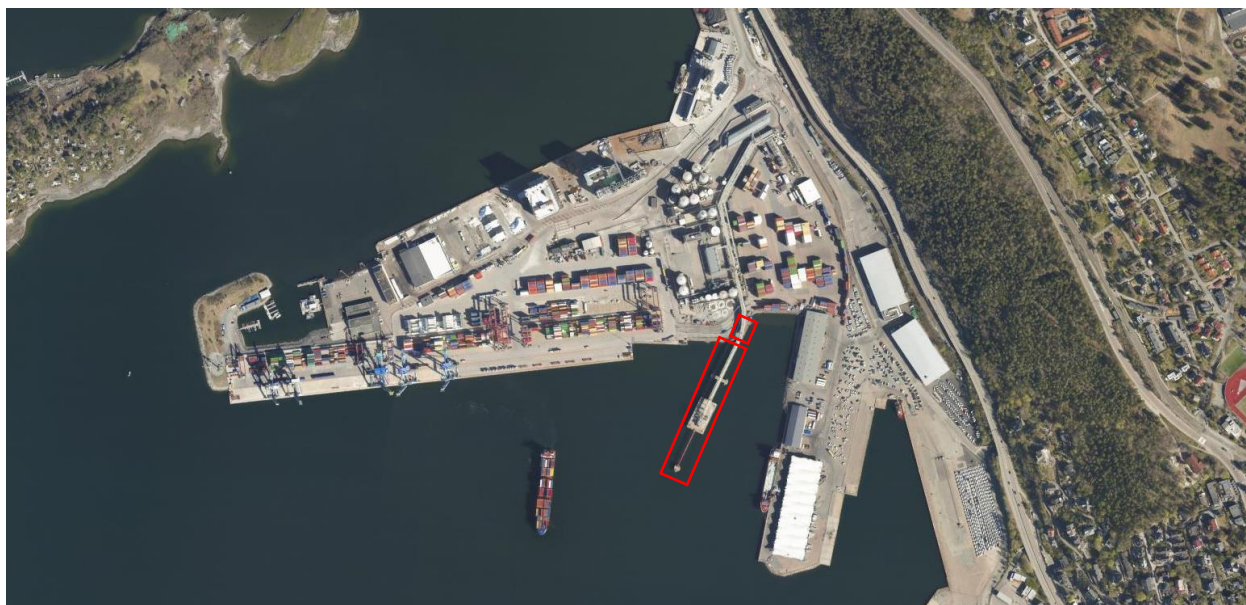
Figur 1.1: Flyfoto av Sjusjøya, med Østre Sjusjø kai (liten rød firkant) og Tankskiputstikkeren (stor rød firkant)

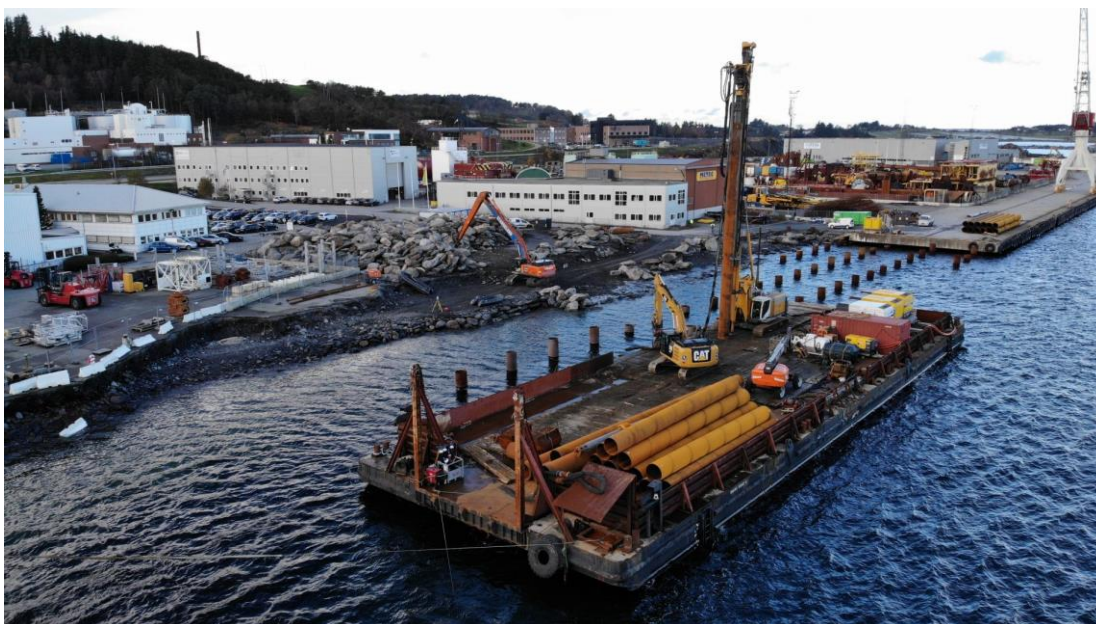
Figur 1.3: Eksempelbilde av borerigg på lekter.
