### **Renseanlegg for tunnelvaskevann, Nordby- Vassum- og Smiehagentunnelen. Søknad om tillatelse iht. forurensningsloven §11 for permanent utslipp av tunnelvaskevann fra nytt renseanlegg.**

# Nytt renseanlegg for tunnelvaskevann, Nordby-, Vassum- og Smiehagentunnelen

Miljøriskovurdering; fagrappport, vedlegg til søknad om  
tillatelse til utslipp av tunnelvaskevann.

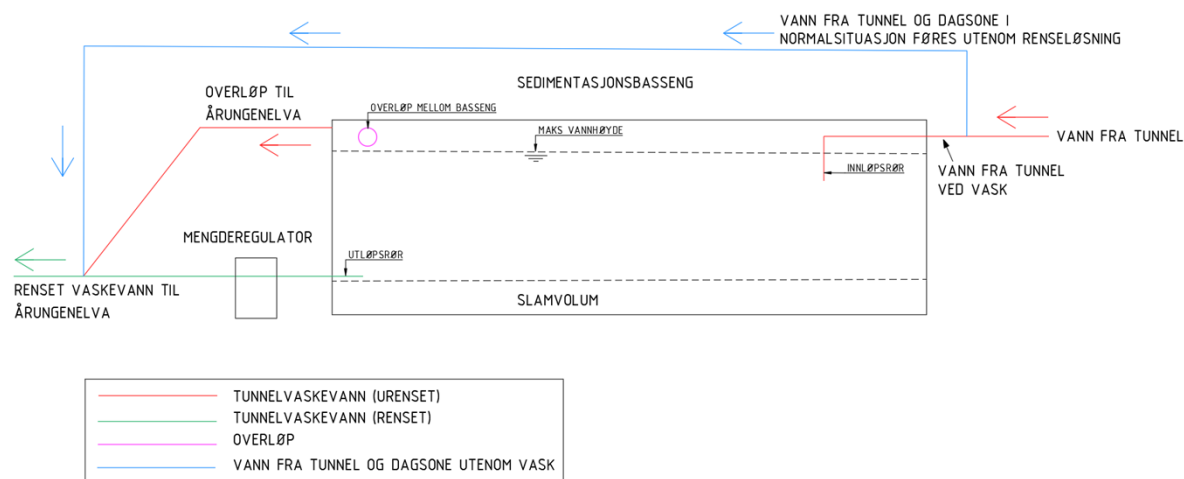
Figur 2 Flytskjema renseanlegg

Figur 2 viser flytskjema for renseanlegget.

Det vil etableres et nytt renseanlegg, hvor rensingen vil bestå av sedimentering med flere sedimenteringskammer, som dimensjoneres for å ta imot vaskevann fra de ulike tunnelene. På denne måten legges det opp til at tunnelene kan vaskes uavhengig av hverandre.

Oppholdstid er beregnet til 4–5 uker, men denne optimaliseres i forhold til drift av tunnelen (hyppighet på vask) og nedbrytning av såpe. Når renseanlegget er satt i drift, vil utslipp overvåkes. Det er holdt av arealer til supplerende rensetrinn, slik at dette kan etableres ved behov.

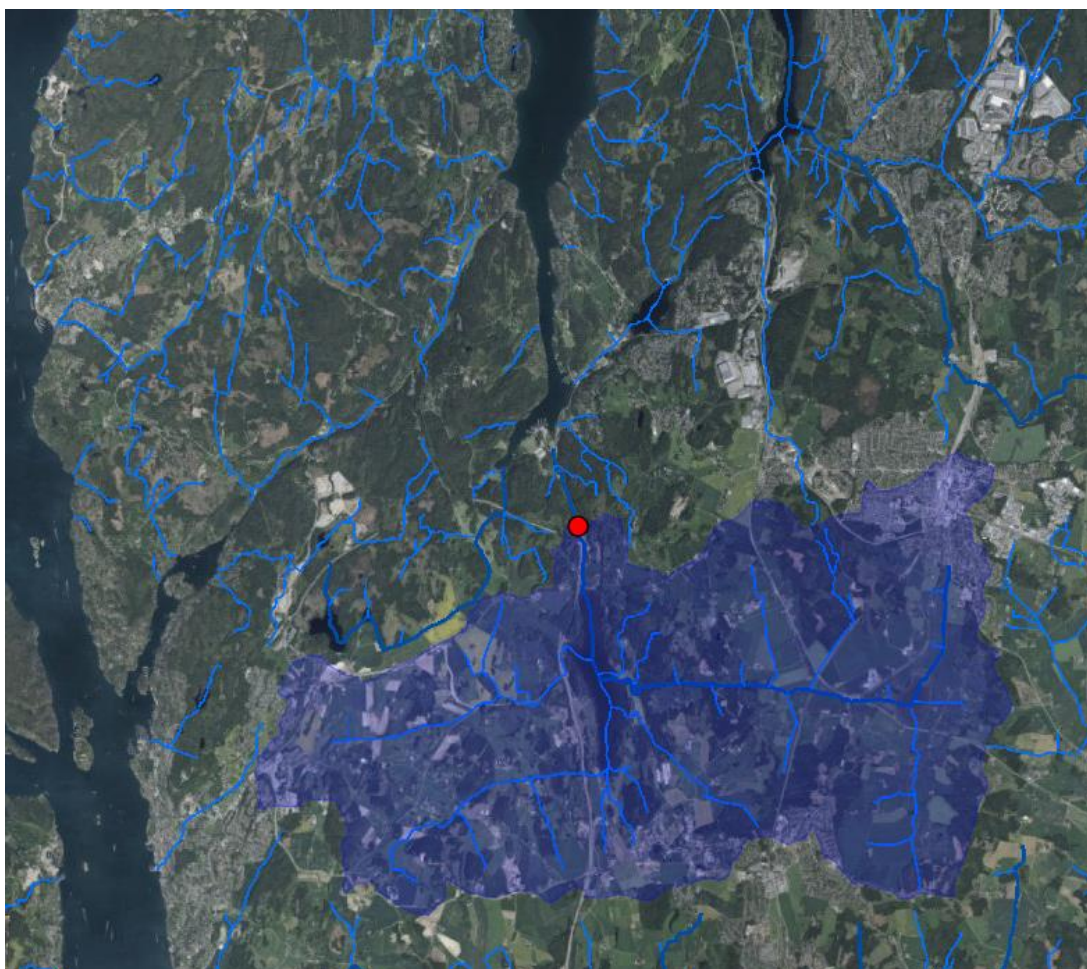
**Figur 1: Nedbørfeltet til utslippspunktet for tunellvaskevann (fra NEVINA, (NVE, 2023)).**

Årungenelva har sitt utspring fra innsjøen Årungen som ligger ca 1 km sør for utslipp av tunellvaskevann. Årungenes tilsig kommer fra Østensjøvannet og flere mindre bekker. Utslippspunktets nedbørfelt er vist i Figur 1. Nedbørfeltet er 51 km<sup>2</sup>. Arealfordelingen er 48 % dyrket mark, 34 % skog, 10 % uklassifisert areal, 5 % urbane arealer, 3 % sjøareal, 0,1 % myr (fra NEVINA, (NVE, 2023)).

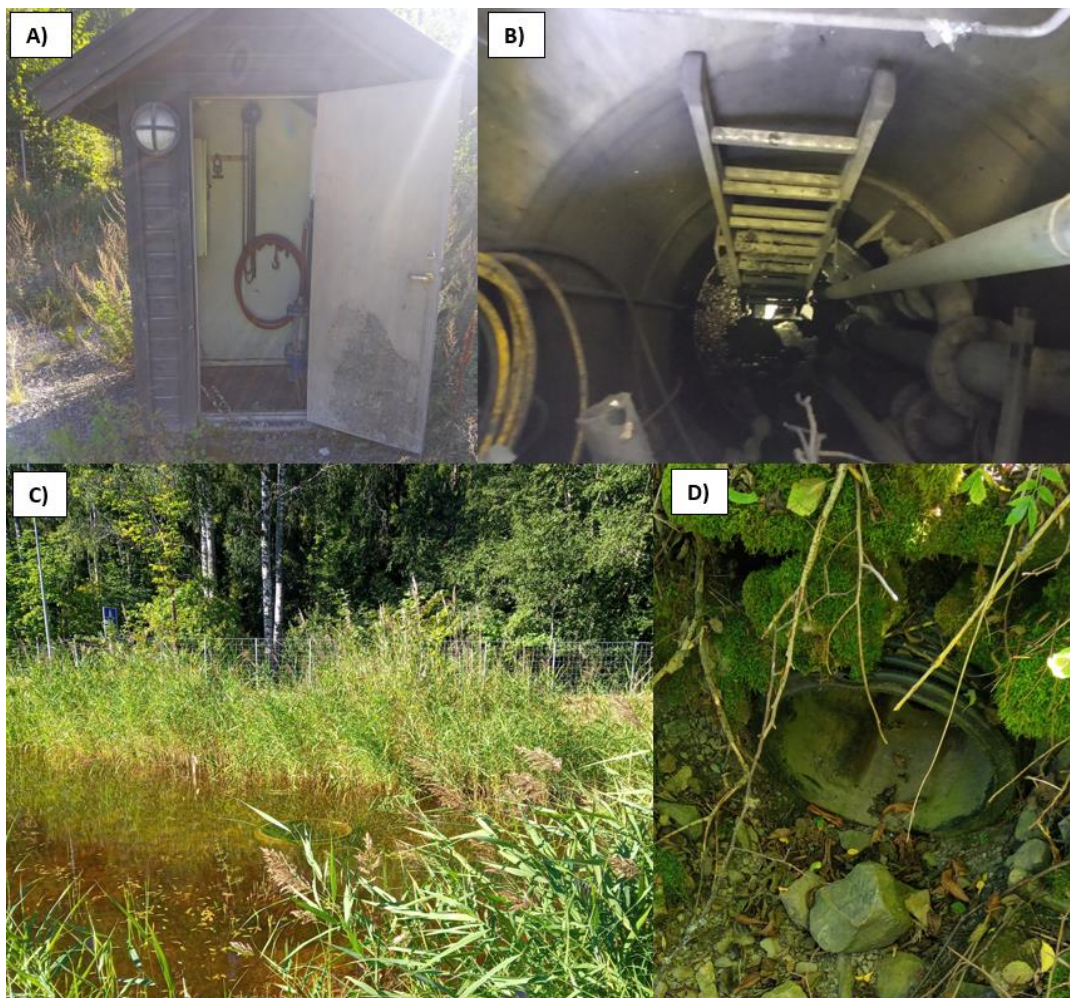
**Figur 4:**Bilder fra prøvetaking 31.08.2022. A) og B) viser kum-hus og kum hvor prøve av urensset tunellvaskevann ble tatt. C) viser prøvepunkt i sedimentasjonsdammen og D) viser utløpsrør fra sedimentasjonsdam til Årungenelva.

Det ble gjennomført prøvetaking av urensset tunellvaskevann (prøve tatt fra kum-huset og merket «utløpskum vaskevann») Figur 4 A) og B), i sedimentasjonsdammen (nær utløp) Figur 4 C) og i Årungenelva nedstrøms ca kl 10.00. Det var foretatt tunellvask (halv børsting) av Nordby tunellen natt til 30. og natt til 31. august. Det var ikke utslipp fra sedimentasjonsdammen til Årungenelva denne dagen, utløpsrøret til elva var tørt (Figur 4 D)). Det ble derfor kun tatt ut en prøve fra Årungenelva (ved nedstrøms prøvepunkt) som representerer bakgrunnstilstand i elva.

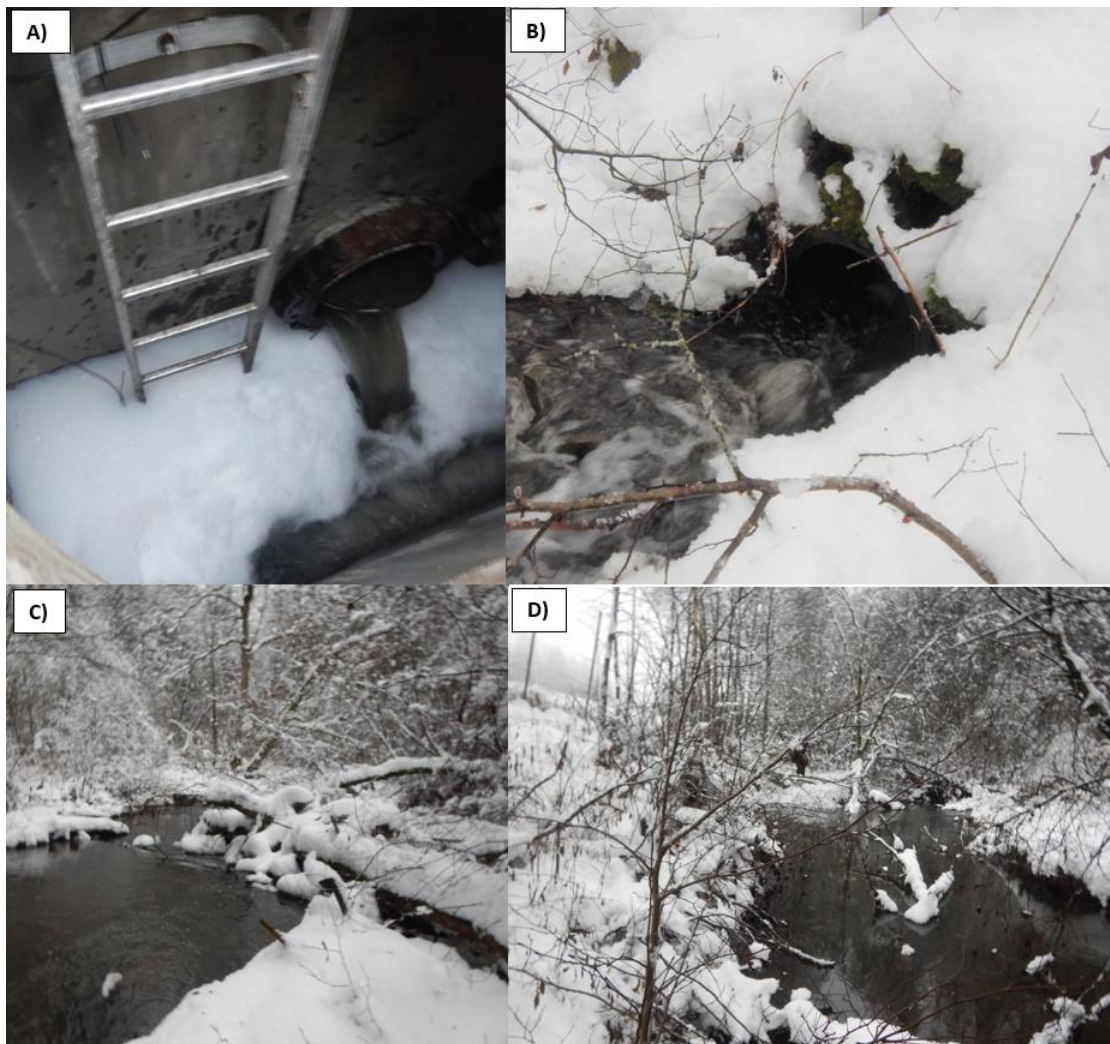
**Figur 5: Bilder fra prøvetaking 20.12.2022. A) viser utløpskum for sedimentasjonsdam, B) viser utløpsrør fra sedimentasjonsdam til Årungenelva, C) viser prøvepunkt oppstrøms i Årungenelva og D) viser prøvepunkt nedstrøms i Årungenelva.**

Den 20.12.2022 ble ventilen i sedimentasjonsdammens utløpskum stilt fra sommer- til vinterstilling. Dette medførte utslipp av vann fra sedimentasjonsdammen til Årungenelva (Figur 5 B)). Siste gjennomførte tunellvask var halv spyling av Vassumtunellen og halv børsting av Smiehagentunellen i månedsskiftet november/desember. Det ble tatt prøver av utløpet fra sedimentasjonsdam (i utløpskum, Figur 5 A)) og i Årungenelva oppstrøms og nedstrøms (Figur 5 C) og D)). Det skummet veldig i utløpskummen, noe som kan tyde på at oppholdstiden i sedimentasjonsdammen ikke har vært lang nok til at såpestoffene er nedbrutt ved utslipp til elva.

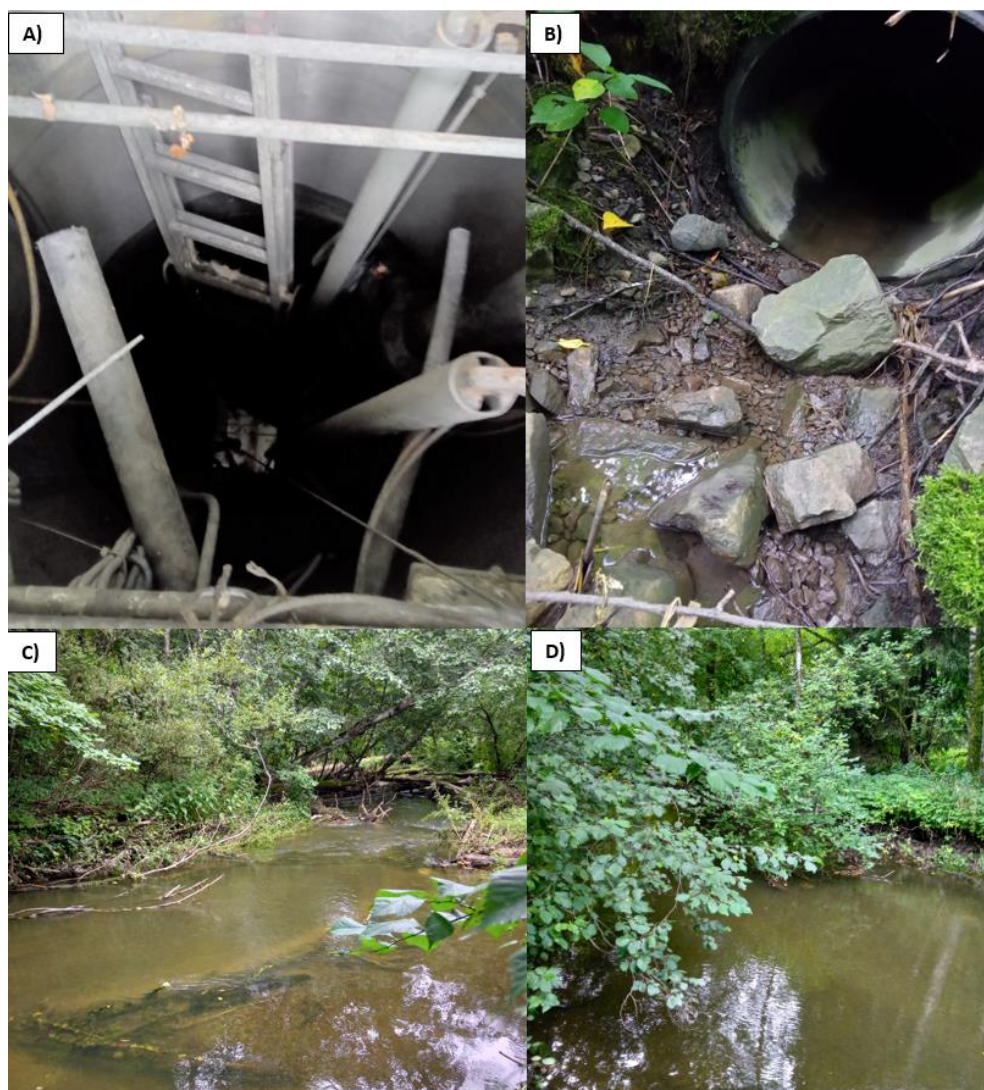
**Figur 7: Bilder fra prøvetaking 17.08.2023. A) viser kum hvor prøve av urensset tunellvaskevann ble tatt. B) viser utløpsrør fra sedimentasjonsdam til Årungenelva. C) viser prøvepunkt oppstrøms i Årungenelva og D) viser prøvepunkt nedstrøms i Årungenelva.**

Det ble gjennomført halv børsting av Nordbytunellen natt til 17.08.2023, og det ble tatt prøver av urensset tunellvaskevann og i Årungenelva oppstrøms og nedstrøms den 17.08 ca kl 09.00. Det kom noe vann ut fra utløpsrøret til elva.
