## Søknad til Statsforvalteren om mudring ved Tangentjern på Siggerud

# Skjema for søknad om mudring, dumping og utfylling i sjø og vassdrag

## NOTAT

| <b>Emne:</b> | Sedimentundersøkelser Siggerud | | |

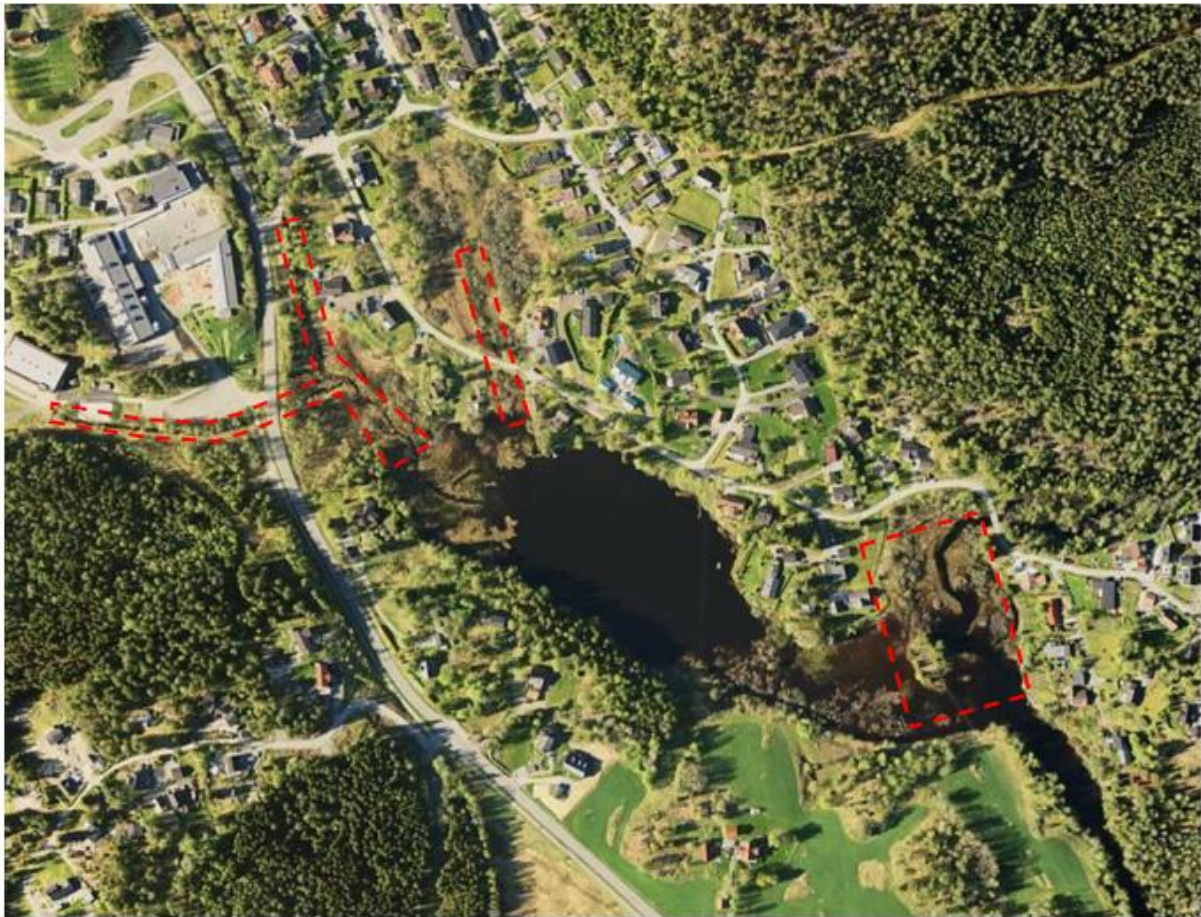
**Figur 2.** Flyfoto av området. Sedimentundersøkelser er utført i områder markert med rød stiplet linje. Kilde: <https://www.gulesider.no/kart>.

Tiltaksområdet er lokalisert ved Tangentjern på Siggerud i Nordre Follo kommune. Kart med lokalisering av prosjektområdet er vist i Figur 1. Flyfoto over området er vist i Figur 2.

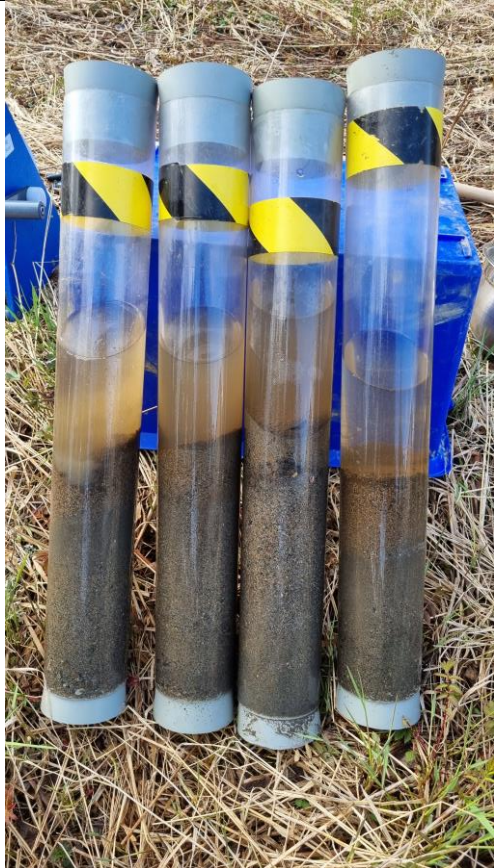
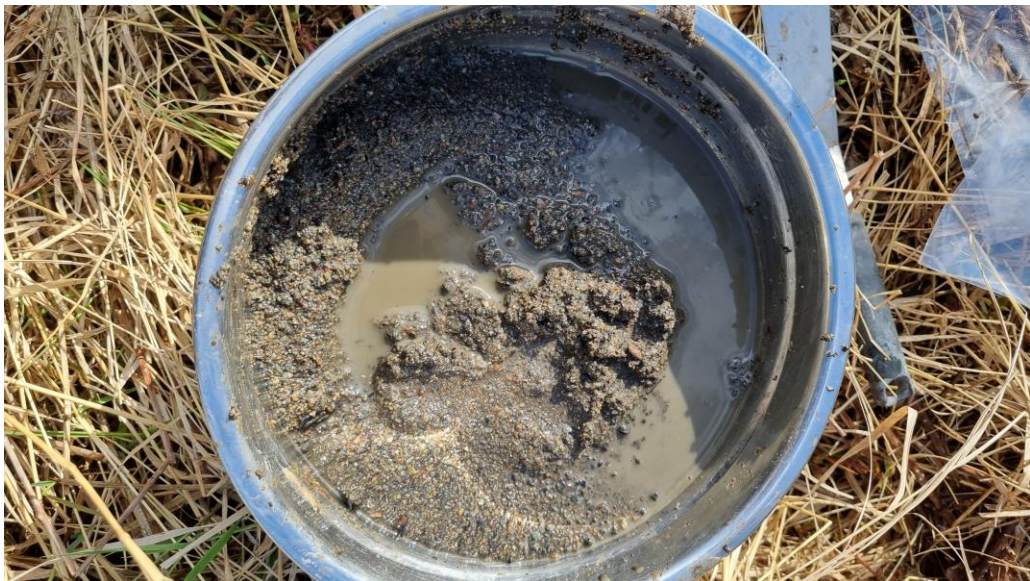
| Stasjon A | Koordinater (WGS 84): 59.789157° N 010.888818° E | Vannndyp (m): 0,2 |

| Stasjon A | Koordinater (WGS 84): 59.789157° N 010.888818° E | Vannndyp (m): 0,2 |
|---|---|---|
| Beskrivelse | 0-1 cm: Brun fluffy topp. Oljefilm på vannoverflate.<br>1-5 cm: Gråbrun fin sand<br>5-12 cm: Grov sand<br>12-25 cm: Middels fin sand<br>Prøveuttak: 0-10 cm og 10-25 cm (lagret – ikke analysert) | |

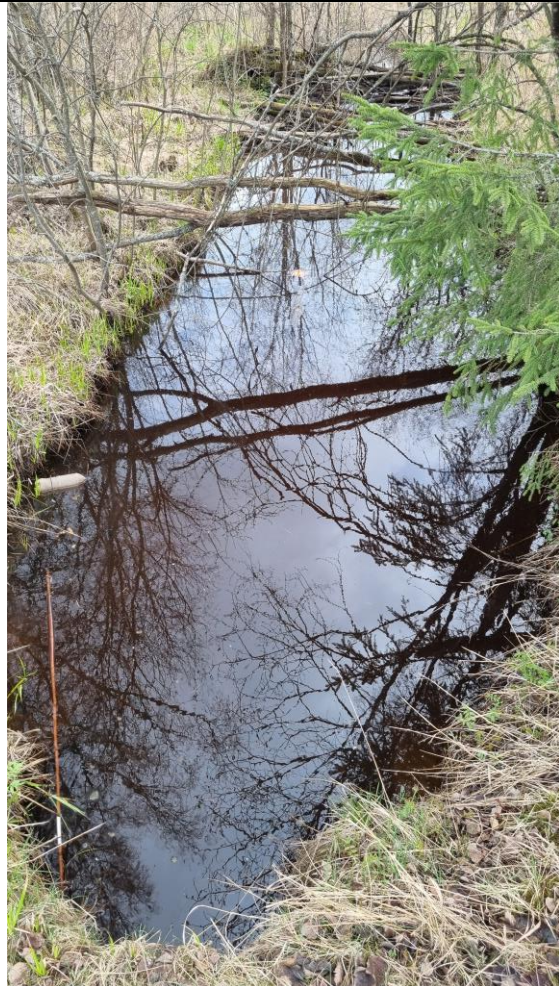
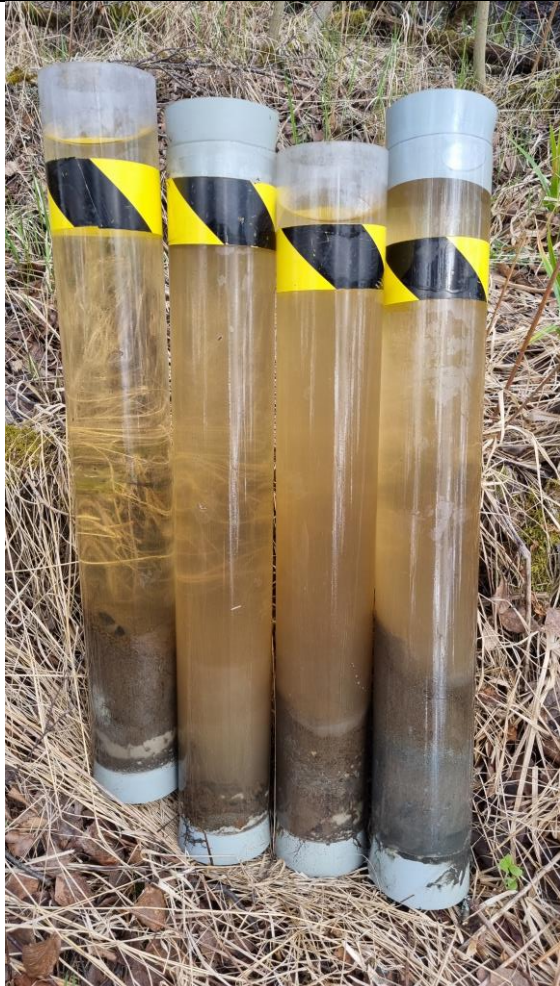
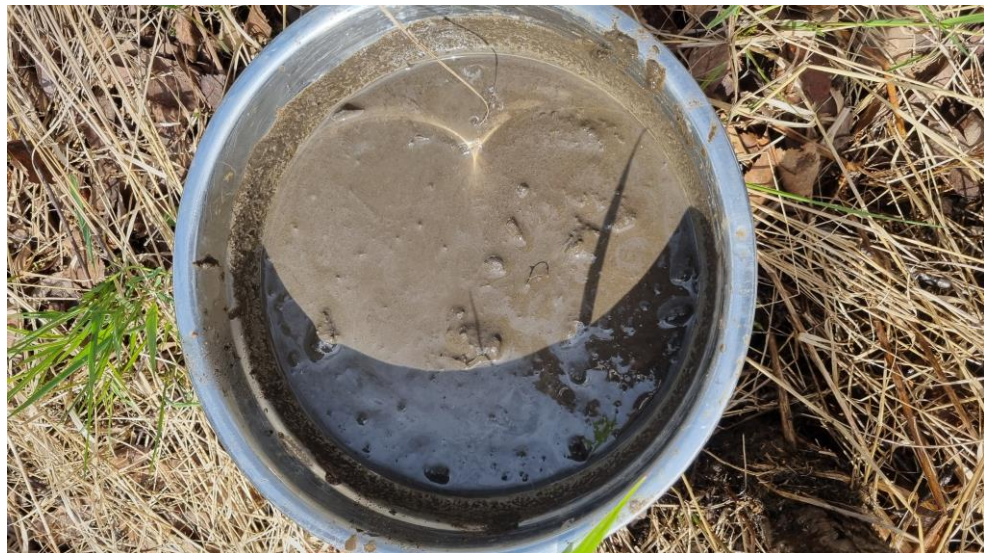
| Stasjon B | Koordinater (WGS 84): 59.789313° N 010.891120° E | Vanndyp (m): 0,7 |

| Beskrivelse | 0-1 cm: Brun fluffy topp<br>1-5 cm: Brunt mudder<br>5-10 cm: Grå sandig mudder<br>Prøveuttak: 0-10 cm | |

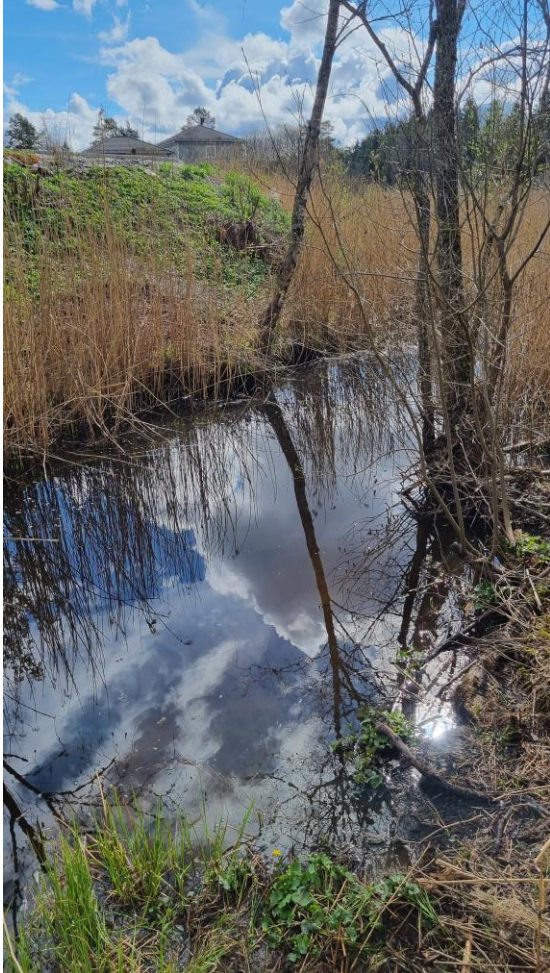
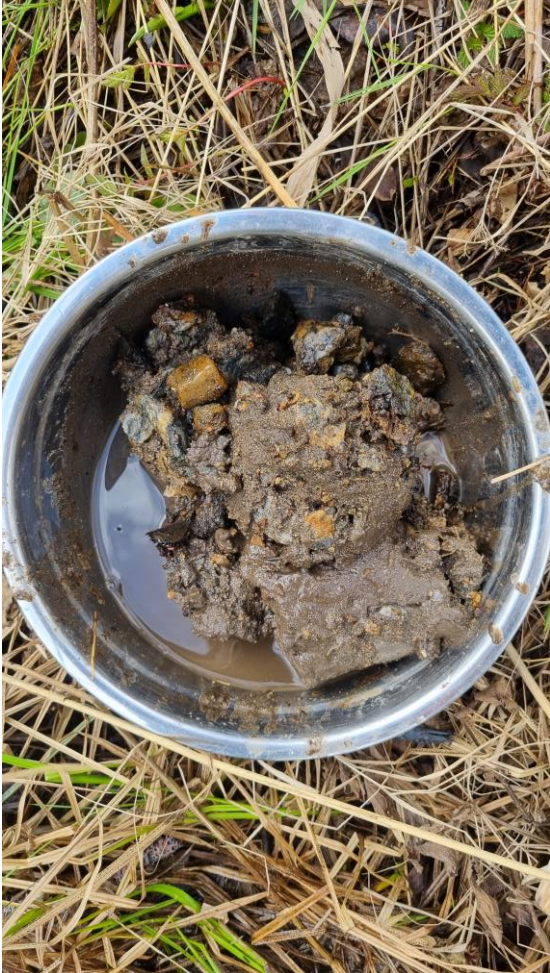
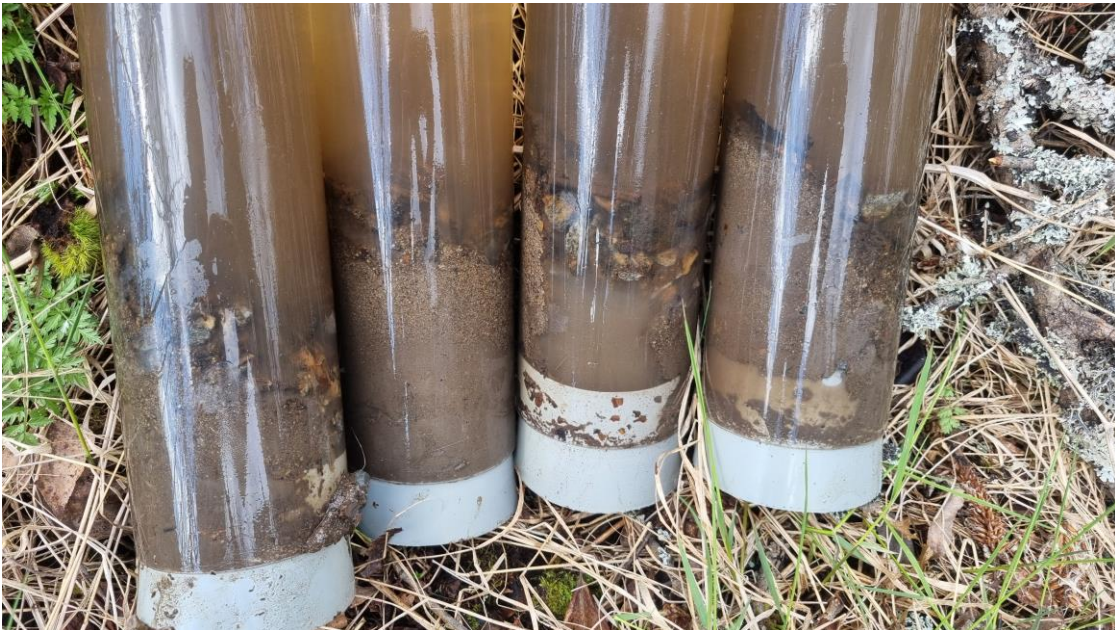
| Stasjon C | Koordinater (WGS 84): 59.790262° N 010.891125° E | Vanndyp (m): 0,5 |

| Beskrivelse | 0-10 cm: Sandig mudder. Mye stein og grus.<br>Prøveuttak: 0-10 cm | |

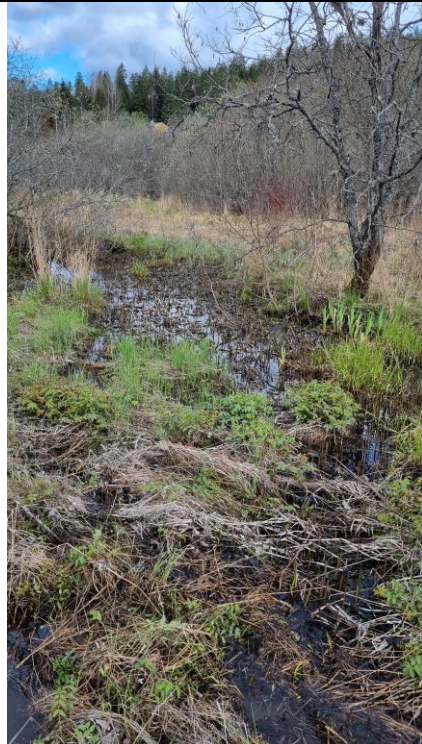
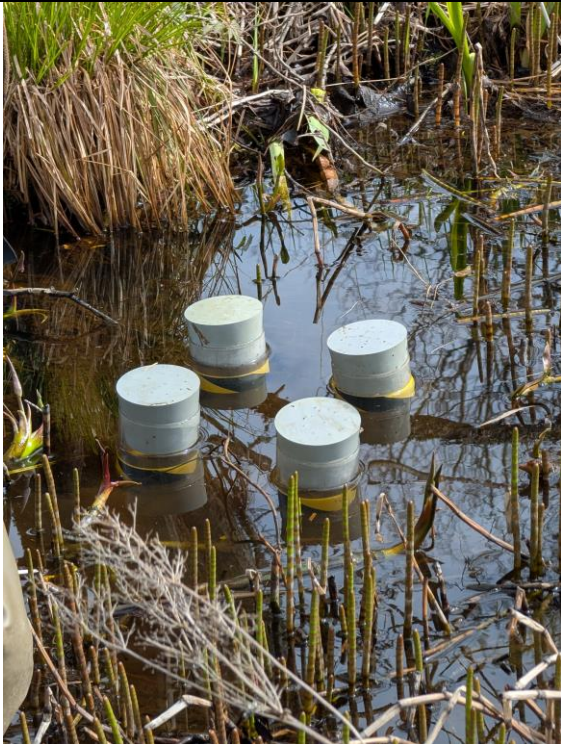
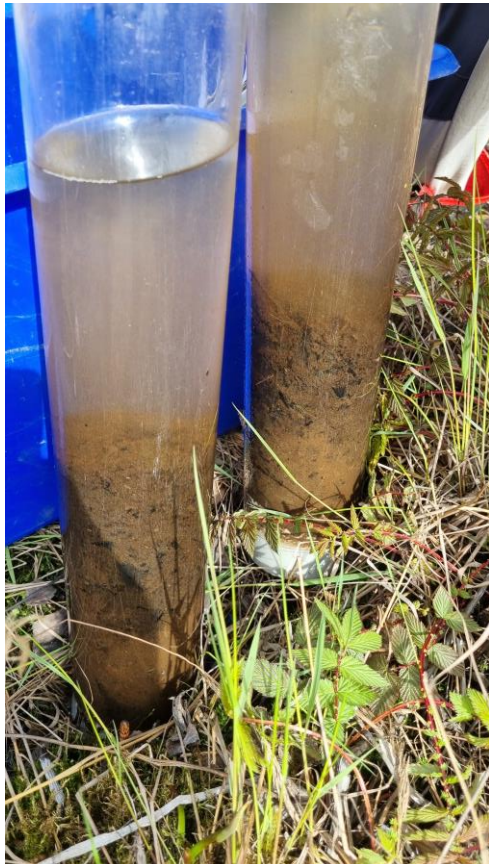
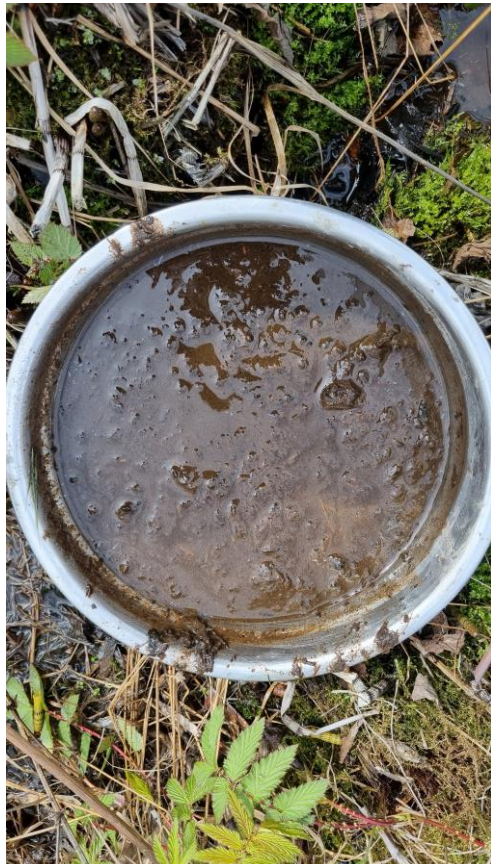
| Stasjon D | Koordinater (WGS 84): 59.789767° N 010.893775° E | Vanndyp (m): 0,2 |

| Beskrivelse | 0-10 cm: Brunt mudder. Mye organisk. Myrterreng.<br>Prøveuttak: 0-10 cm | |

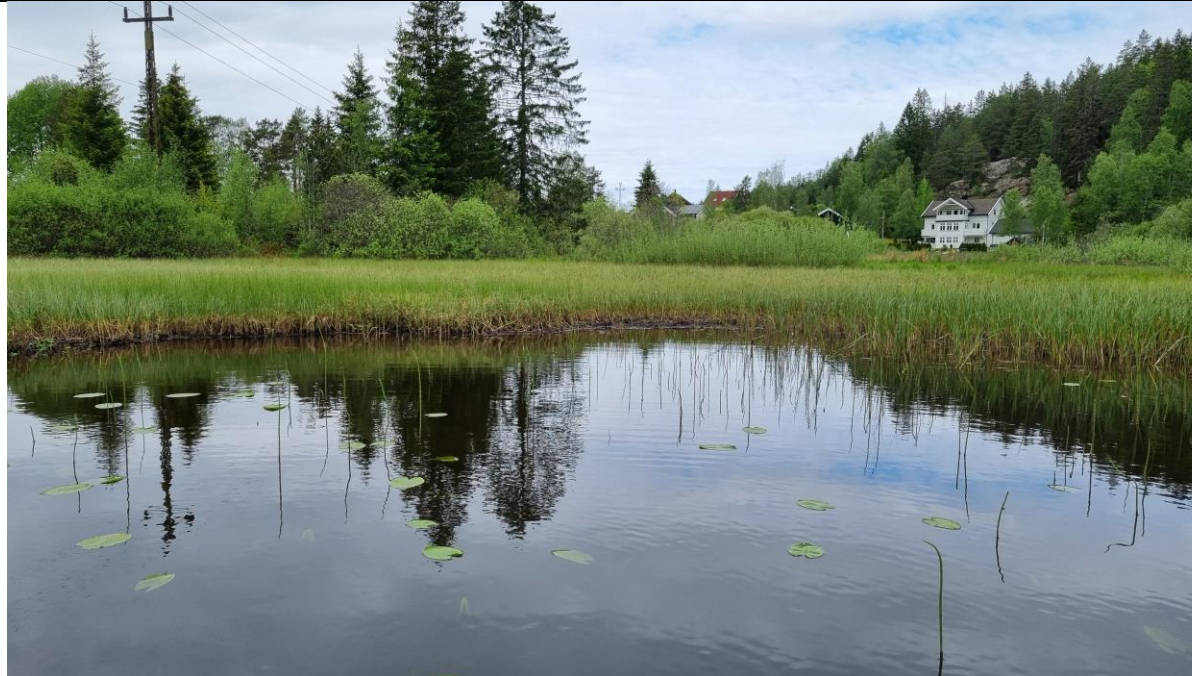
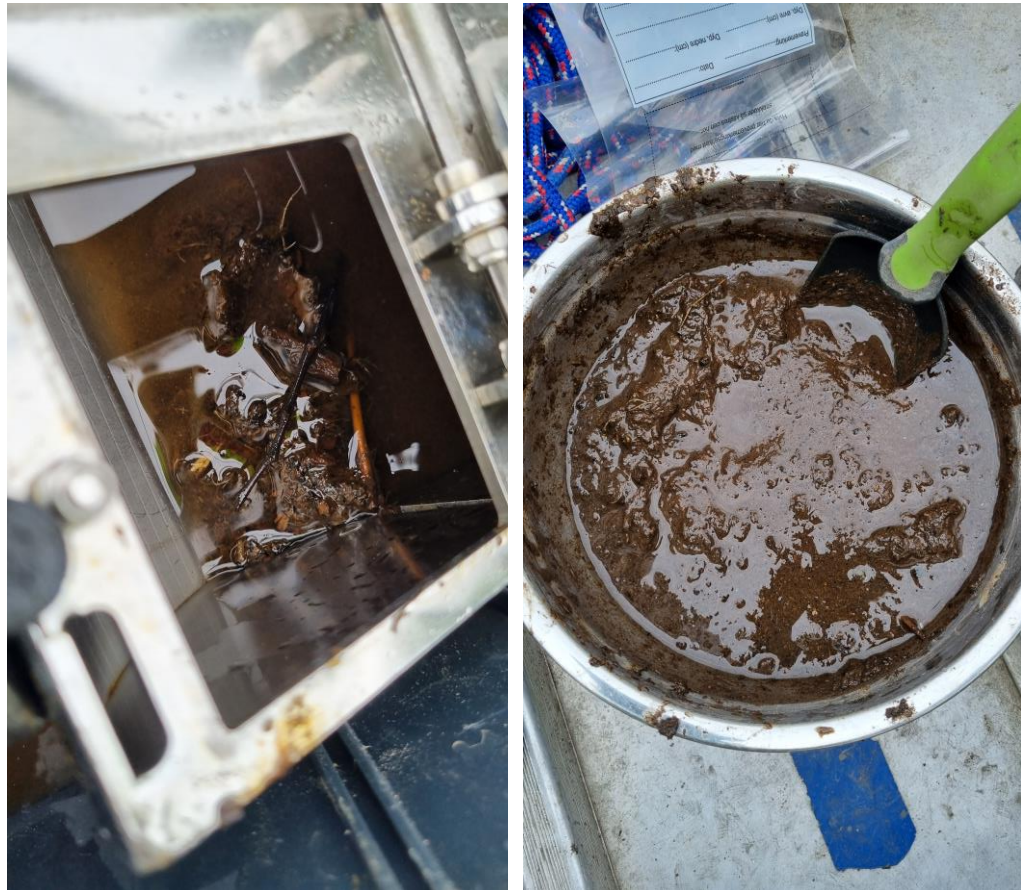
| Stasjon E | Koordinater (WGS 84): 59.787294° N 010.900689°E | Vanndyp (m): 0,7 |

| Beskrivelse | 0-10 cm: Brunt mudder. Mye organisk.<br>Prøveuttak: 0-10 cm (blandprøve av fire grabbskudd) | |

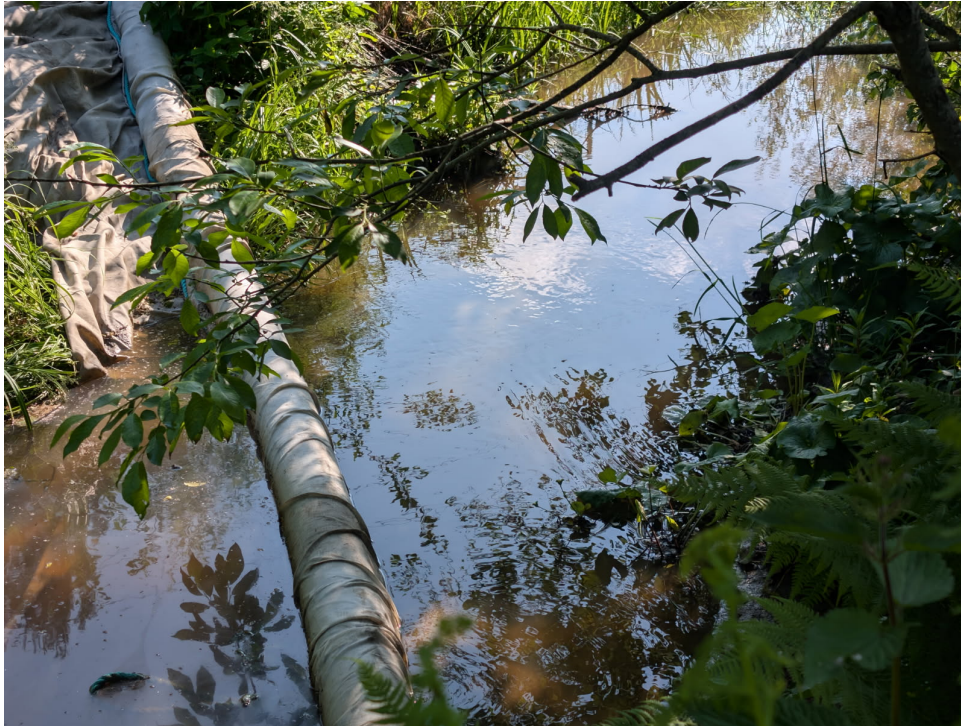
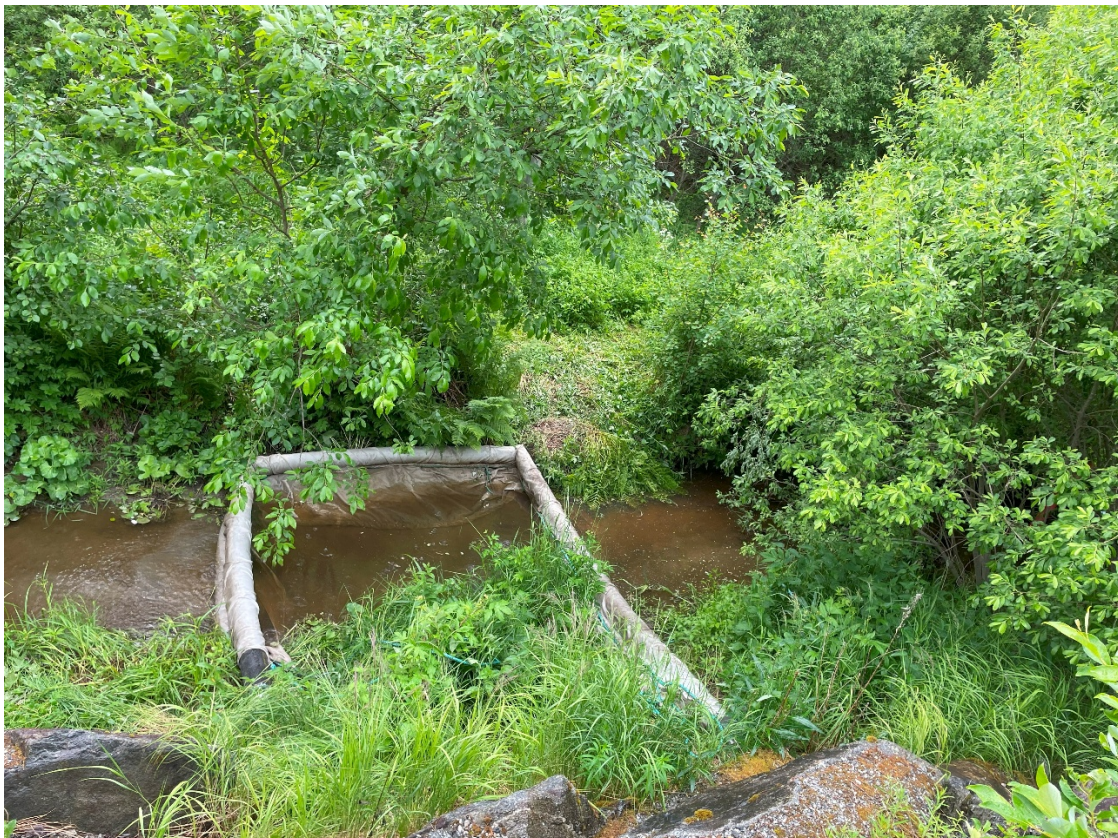
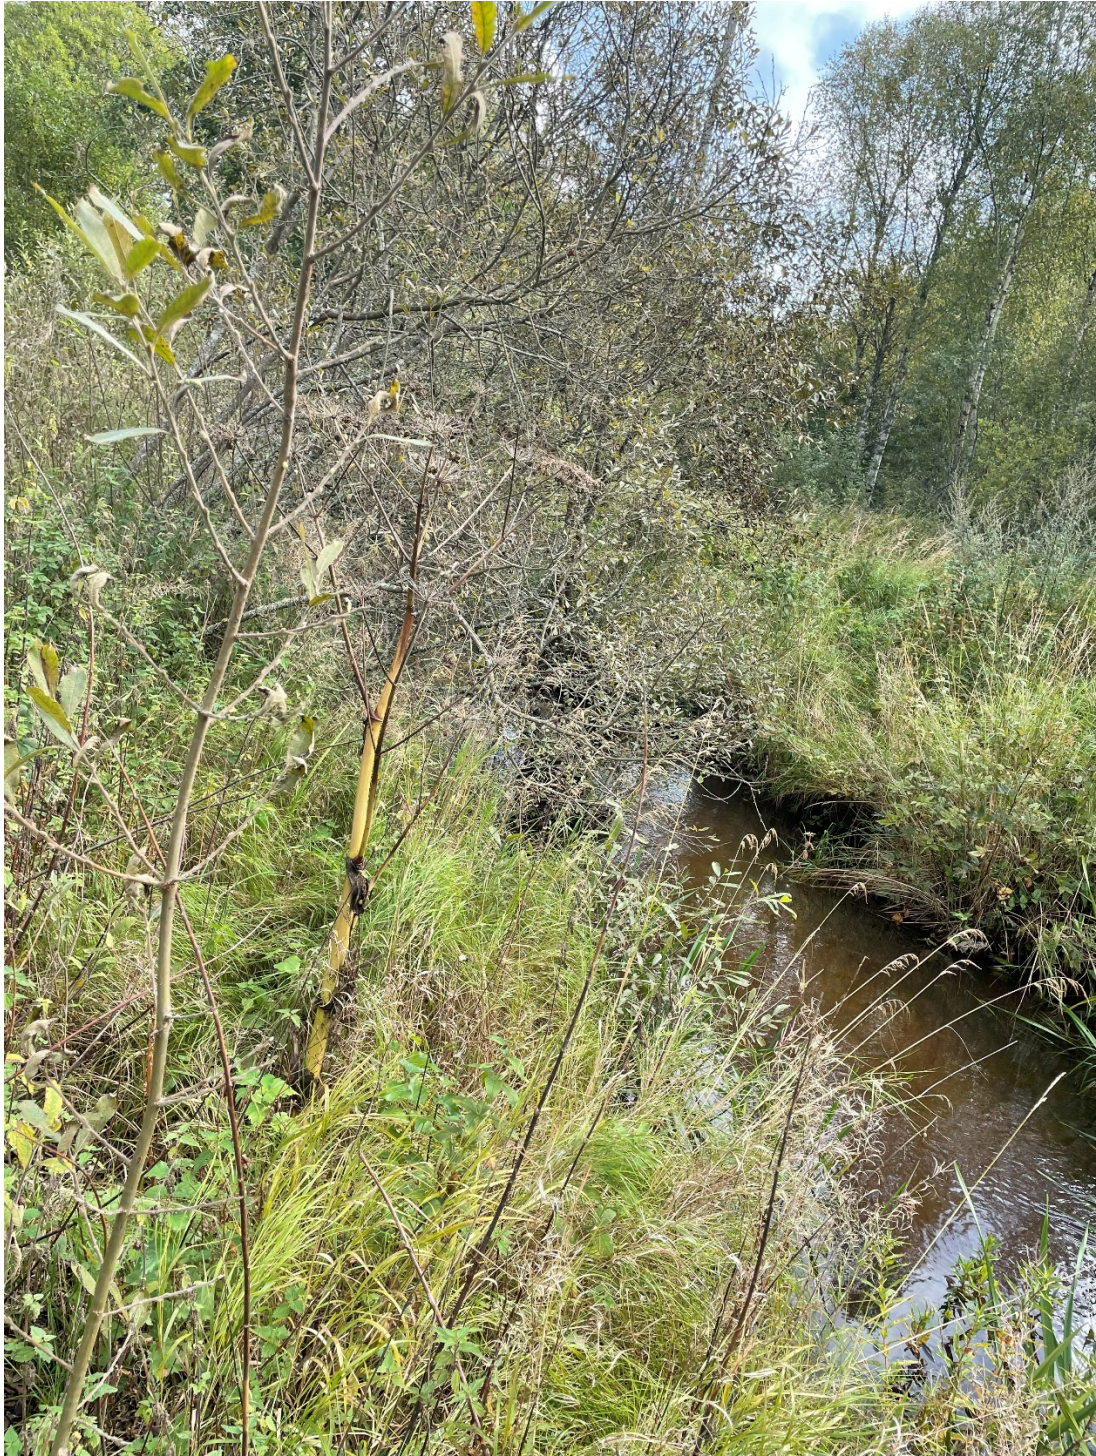
**Sone A.** Siltgardinene var der da bildet ble tatt, i forbindelse med et anleggsprosjekt oppstrøms.
