# Søknad om tiltak i sjø, Batteriøya, Svelvik

Vurdering av forurensede sedimenter og marint naturmangfold

Oppdragsnr.: 52600018 Dokumentnr.: R-09 Revisjon: E01 Dato: 2026-04-30

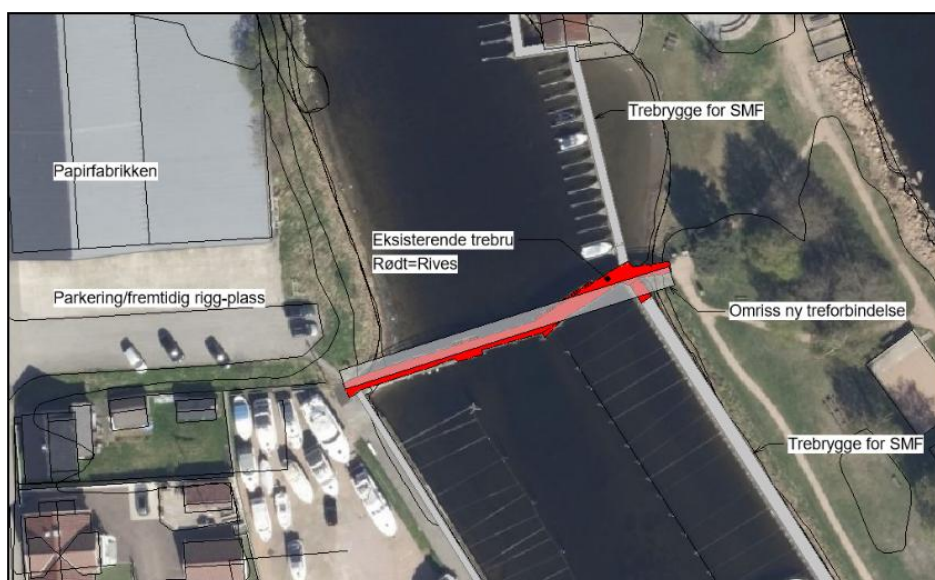
Figur 1-2: Flyfoto med omriss av ny forbindelse (grå skravur) og forbindelse som skal rives (rød).

Den nye brua skal etter planen etableres som en trekonstruksjon og dimensjoneres for gangtrafikk samt kommunal service og utrykningskjøretøy, herunder ambulanse. Dette medfører krav til økt bredde sammenlignet med eksisterende bru. Bruforløpet rettes noe ut for å oppnå en mer funksjonell og byggeteknisk hensiktsmessig løsning, se Figur 1-2.

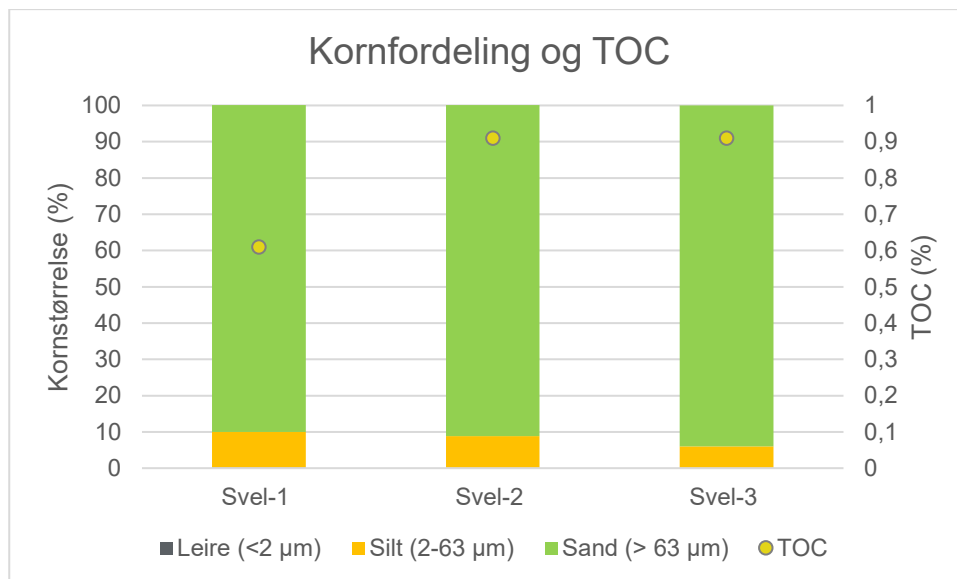
Basert på kornfordelingen kan sedimentprøvene klassifiseres som leirfattig, siltig sand, da det er påvist over 90 % sand i alle prøvene. Sedimentenes kornstørrelse har betydning for oppvirvling og spredningspotensial av sedimentet. Spesielt silt og leire har potensial til å spres over lengre avstander, mens sandpartikler har et begrenset spredningspotensial siden de sedimenteres raskt etter oppvirvling.

Total organisk karbon (TOC) i prøvene er lavt, 0,61-0,91 %. TOC i sedimentet har betydning for hvor sterkt sedimentet binder forurensing og kan gi restriksjoner for massedeponering dersom innholdet er høyt.

Figur 2-4: Kornfordeling og innhold av TOC (totalt organisk karbon) i sedimentprøvene.

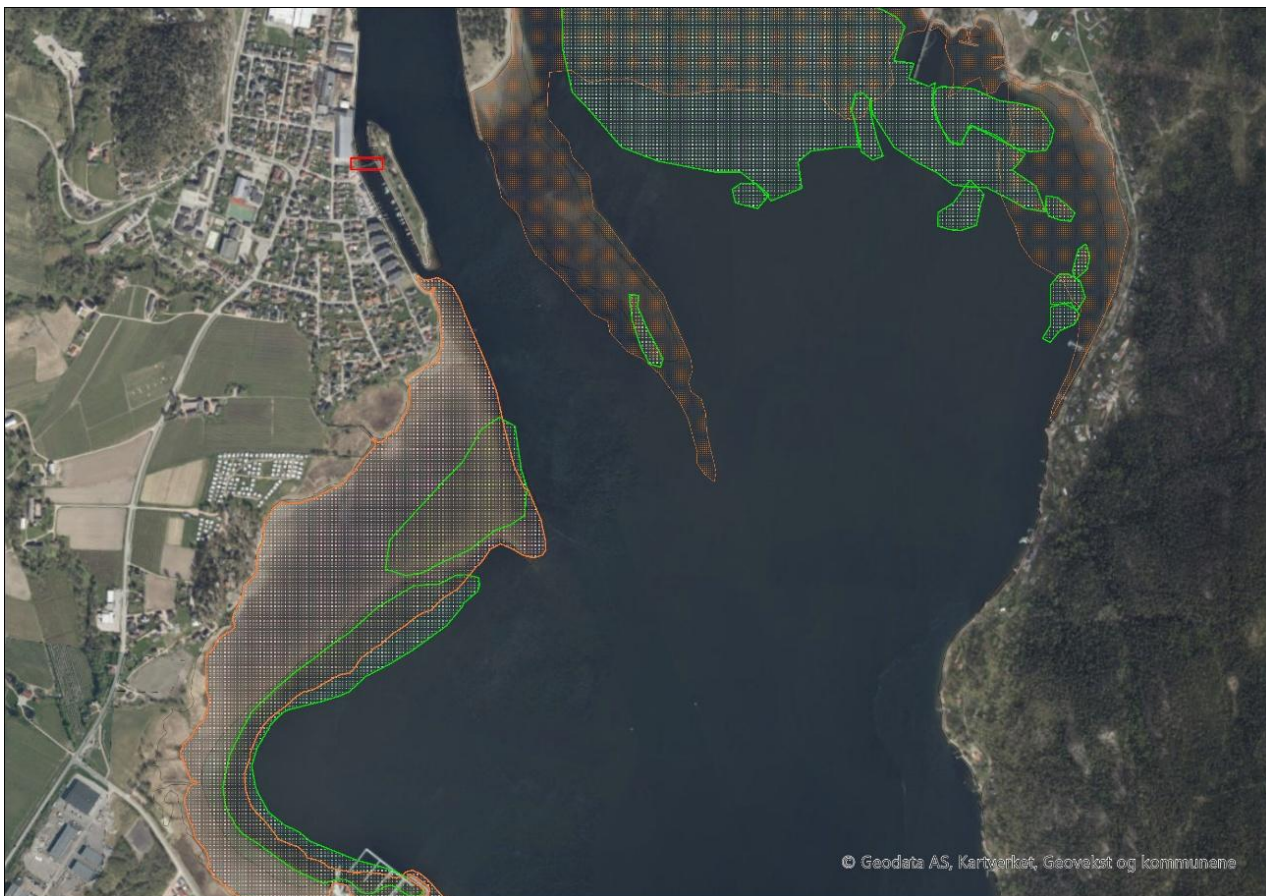
Figur 2-5. Tiltaksområdet er markert med en rød firkant. Alegrasregistreringer i grønt, og bløtbunnsområder i strandsonen med brun-oransje. Data hentet fra Naturbase.

Offentlige tilgjengelige databaser, herunder Naturbase, er gjennomgått som del av kunnskapsgrunnlaget. Databasene viser registrerte forekomster av ålegras samt bløtbunnsområder i strandsonen i nærområdet sør for tiltaksområdet. Det foreligger imidlertid begrenset med registreringer av marine naturtyper innenfor selve tiltaks- og influensområdet.

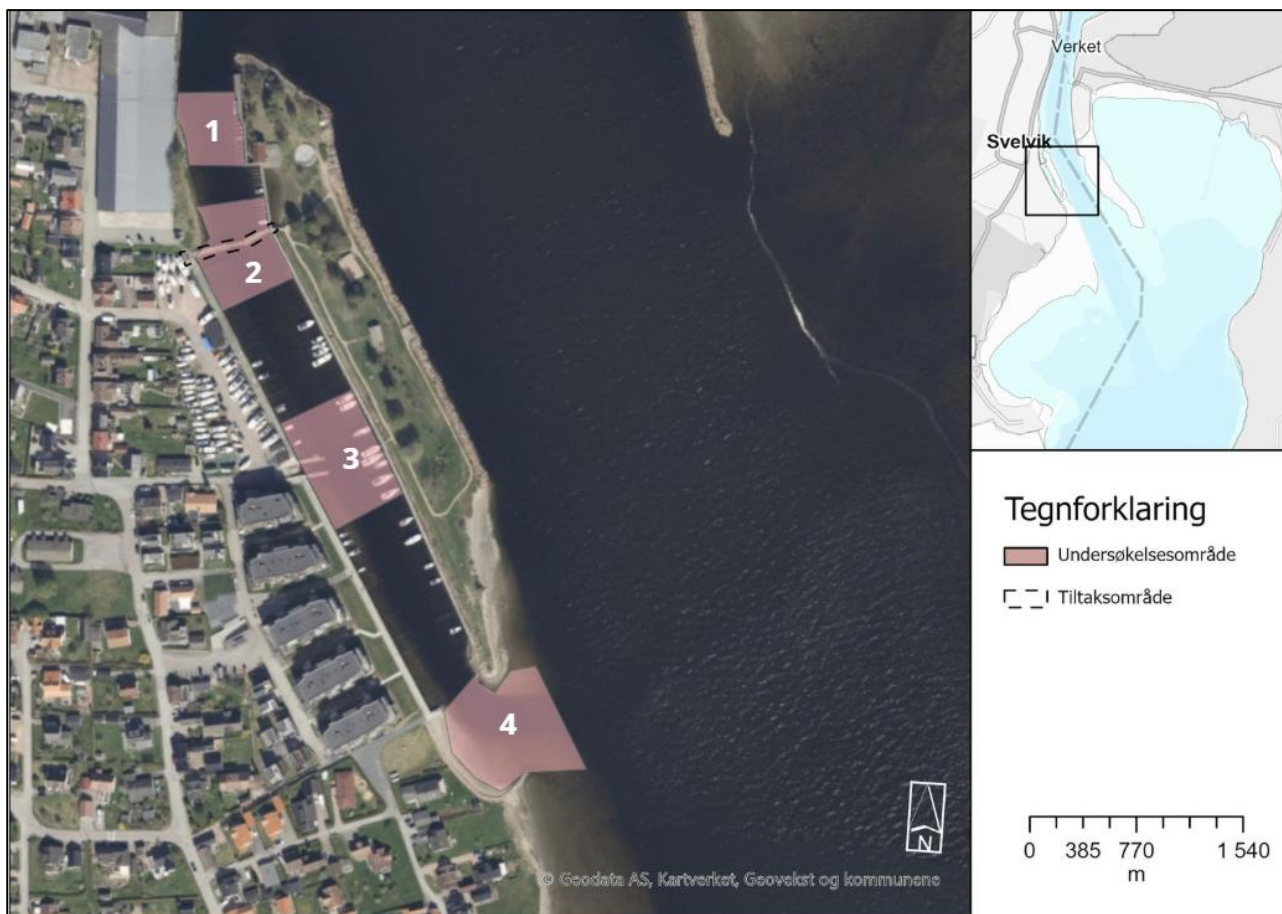
Figur 2-6. Delområder i tiltaks- og influensområdet kartlagt 18-03-2026.

Kartleggingen ble gjennomført ved inndeling av tiltaks- og influensområdet i fire delområder, som vist i Figur 2-6, der hvert delområde ble undersøkt ved bruk av transekter og/eller droppunkter for å dokumentere forekomst av marine naturtyper. Resultatene fra kartleggingen er redegjort for nedenfor per delområde, og utvalgte undervannsbilder som illustrerer observerte naturtyper og tilstand er vist i Figur 2-7.

Delområde 1 er grunt (1 – 1,5 m) og domineres av sand og grussubstrat. På bakgrunn av kornstørrelsen fra analyseresultatene av sedimentene, defineres sjøbunnen her som den forvaltningsrelevante naturtypen *sublitoral grunn sandbunn*.

Delområde 2 omfatter tiltaksområdet og nærliggende områder, og dypet varierte fra 0,9 m til 1,7 m. Området er preget av mye stein og grus, og har vekselvis områder med synlig sand. Begroing av fintrådige alger (lurv) ble observert på steinene. Av forvaltningsrelevans ble *sublitoral grunn sandbunn* registrert i området.

Delområde 3 er noe dypere enn område 1 og 2. Det ble observert enkeltforekomster av det som anslås å være ålegras innenfor dybdeintervallet 1 – 2,4 m. Det antatte ålegraset fremstod i svært dårlig tilstand, preget av nedslamming og begroing og var dermed svært vanskelig å artsidentifisere med sikkerhet basert på videomaterialet. Med føre-var prinsippet til grunn er det gjort en vurdering om å være konservativ og si at dette er ålegras for å ikke overse eventuelle naturverdier i vurderingen. Enkeltforekomstene var svært begrenset i utbredelse og er mindre enn minstearealet for naturtypen slik den er definert i Miljødirektoratets instruks.

Delområde 4 ble kartlagt fra 1 m til 3,6 m dyp. Området ble observert til å bestå av naturtypen *sublittoral grunn sandbunn* med svært begrensa innslag av tangforekomster.

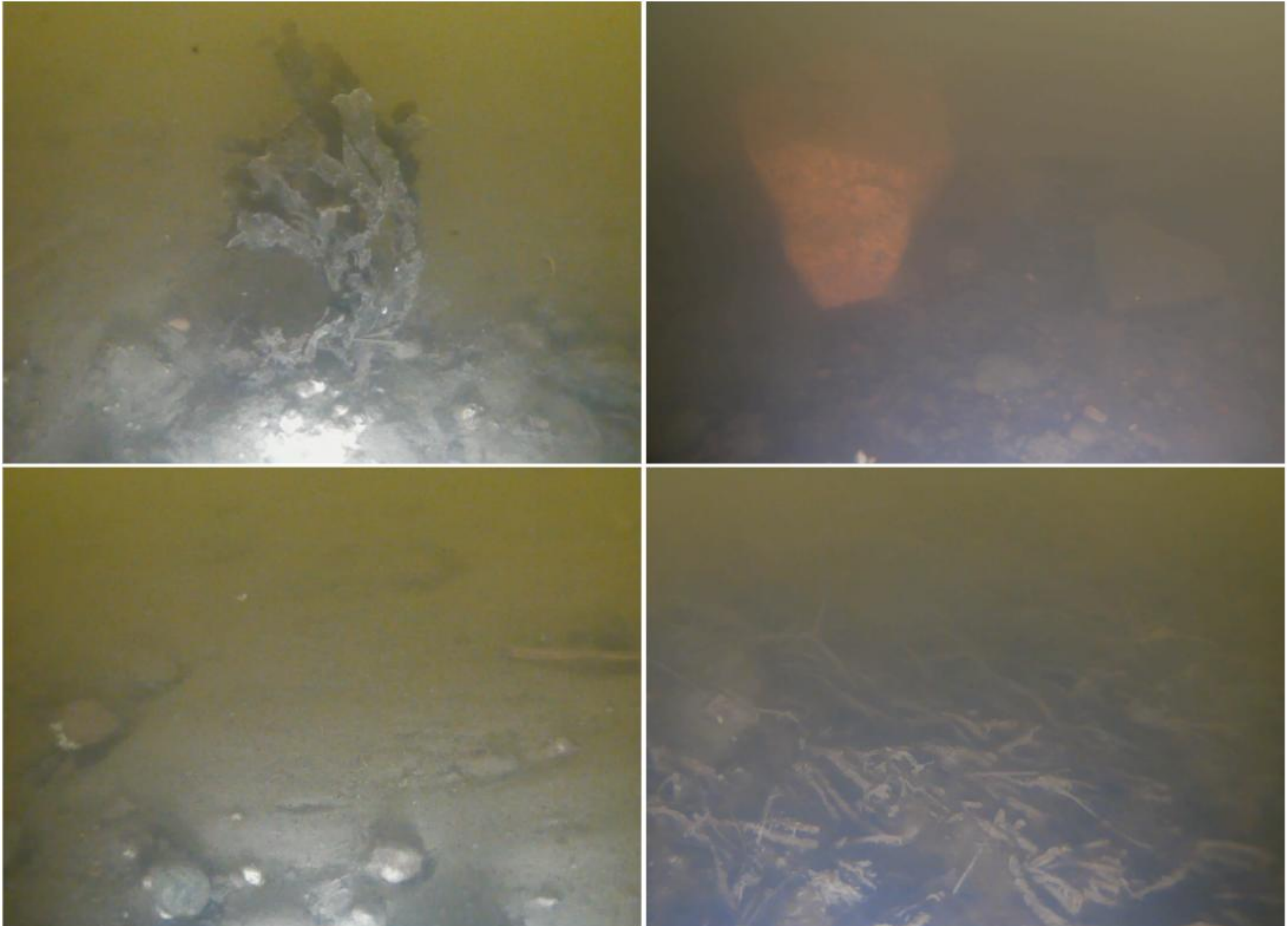
Figur 2-7. Bilder fra den marine naturkartleggingen. Bildet oppe til venstre viser et nedslammet sagtangindivid, til venstre, steinete bunn i nærheten av tiltaksområdet. Nede til venstre viser sublittoral grunne sandområder, og til høyre viser antatt enkeltforekomst av ålegras i dårlig tilstand.

Enkeltforekomstene av det som anslås å være ålegras er svært begrenset i utbredelse og fremstod i dårlig tilstand, og var betydelig nedslammet og begrodd. Dette indikerer at området allerede er preget av partikkelspredning og reduserte lysforhold. På bakgrunn av forekomstens størrelse (under minsteareal iht. Miljødirektoratets instruks), tilstand og avstand til selve tiltaksområdet vurderes det som lite sannsynlig at tiltaket vil medføre negativ påvirkning av ålegrasforekomsten. Partikkelspredning fra tiltaksområdet til andre områder med naturtypen *sublitoral grunn sandbunn* vurderes å ikke ha noen negativ effekt på naturtypen.

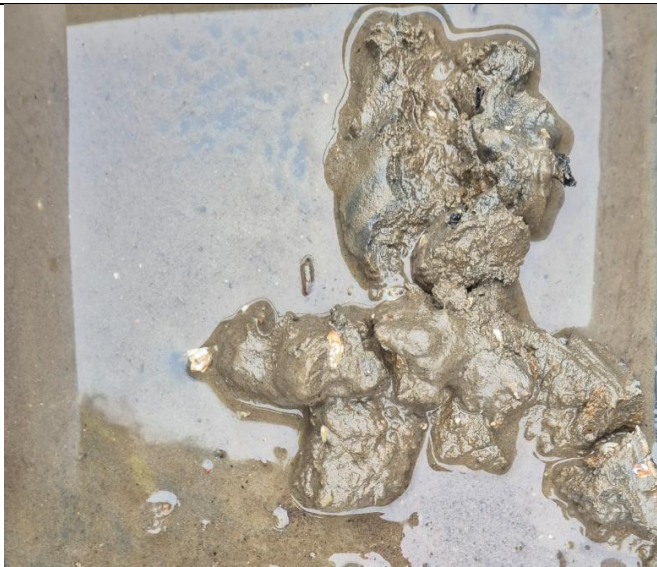
Gråbrun sand, tegl, ingen lukt, skjellfragmenter
2

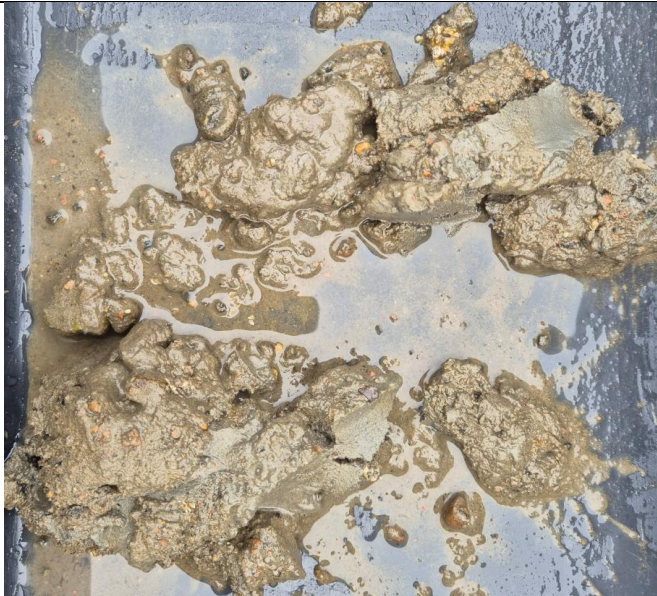
Gråbrun sand, grus, tegl, ingen lukt, skjellfragmenter

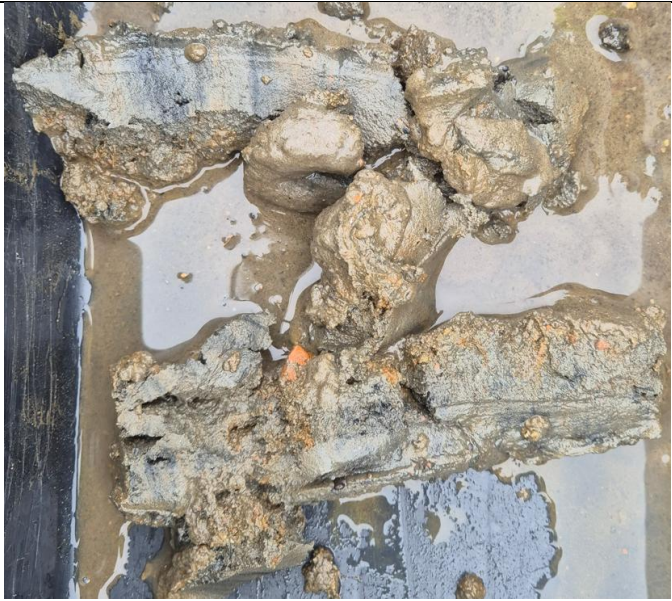
3

Gråbrun sand, grus, tegl ingen lukt, skjellfragmenter
4

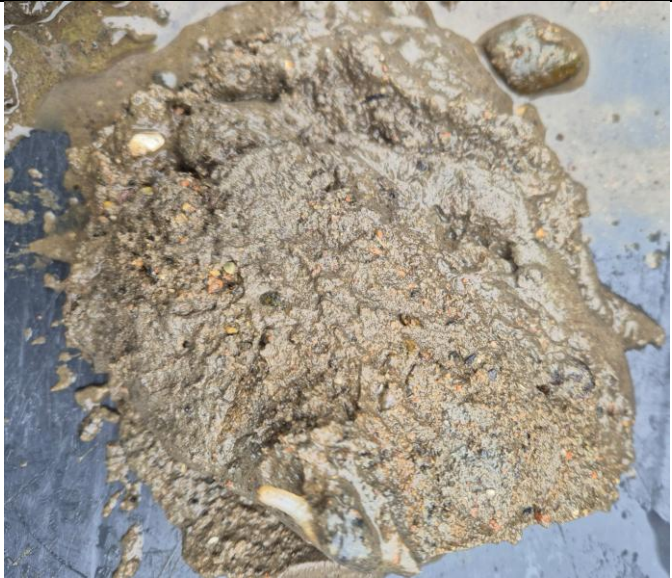
Brun sand, grus, tegl, ingen lukt, skjellfragmenter, mark

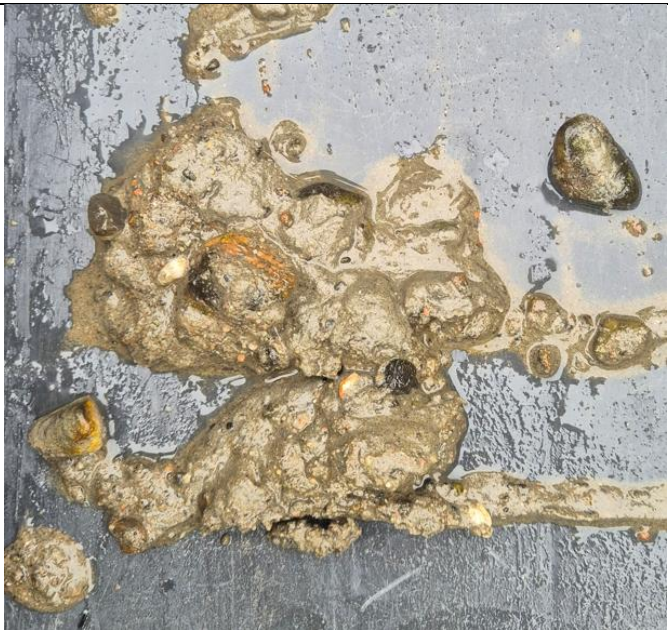
Brun sand, grus, ingen lukt, noen skjellfragmenter	
2

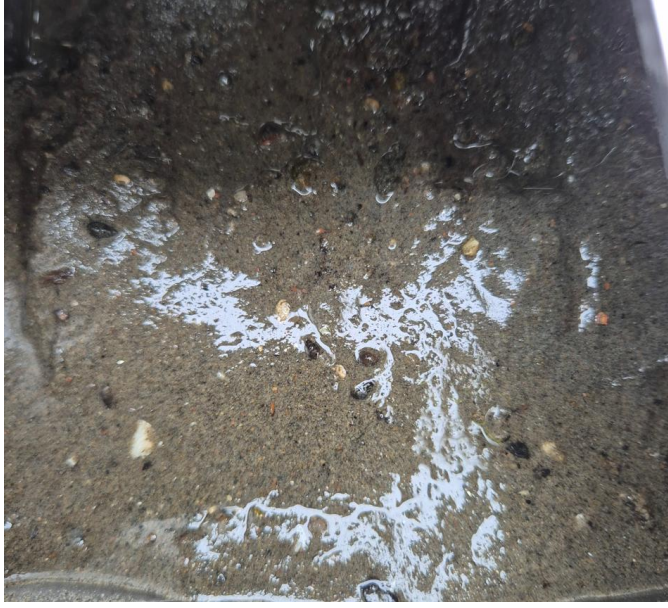
Bruns sand, grus, ingen lukt

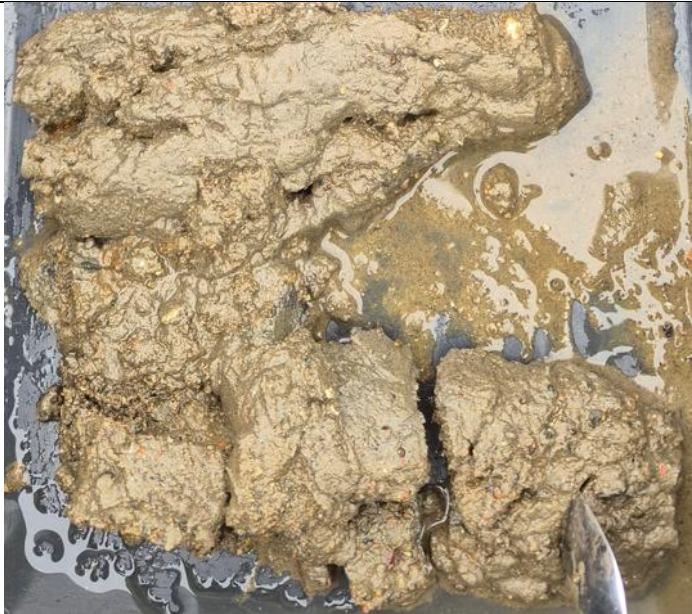
3

Brun sand, grus, noe organisk materiale, lukter surt
4

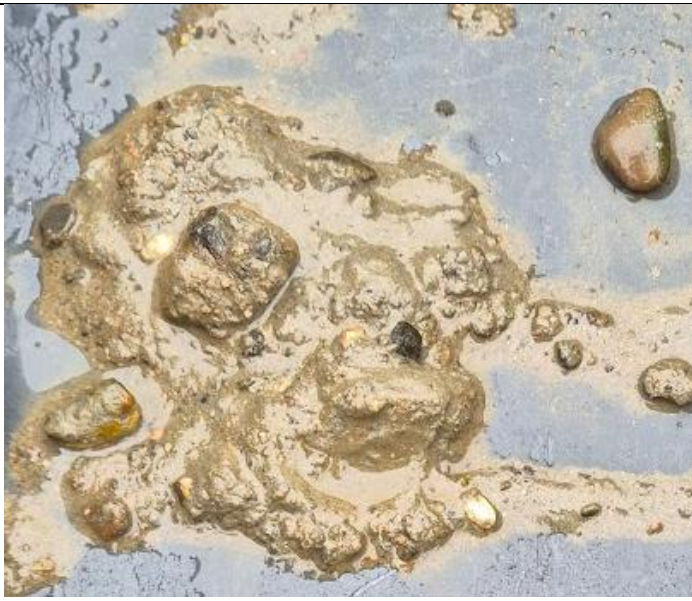
Brun sand, grus, ingen lukt

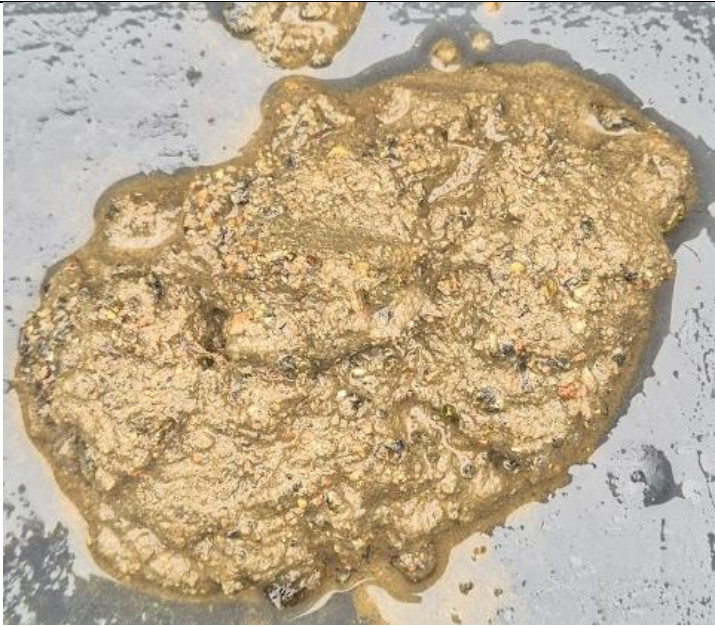
Brun sand, ingen lukt
2

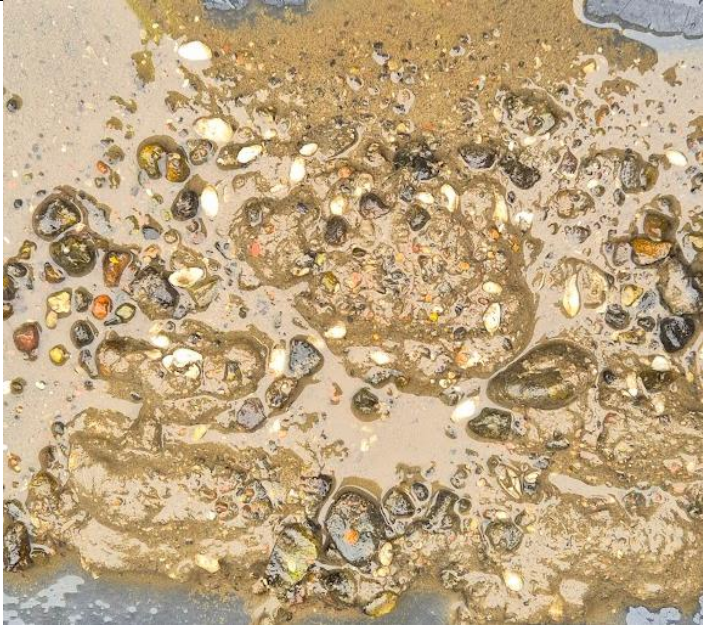
Brun sand, grus, mange små skjell, ingen lukt

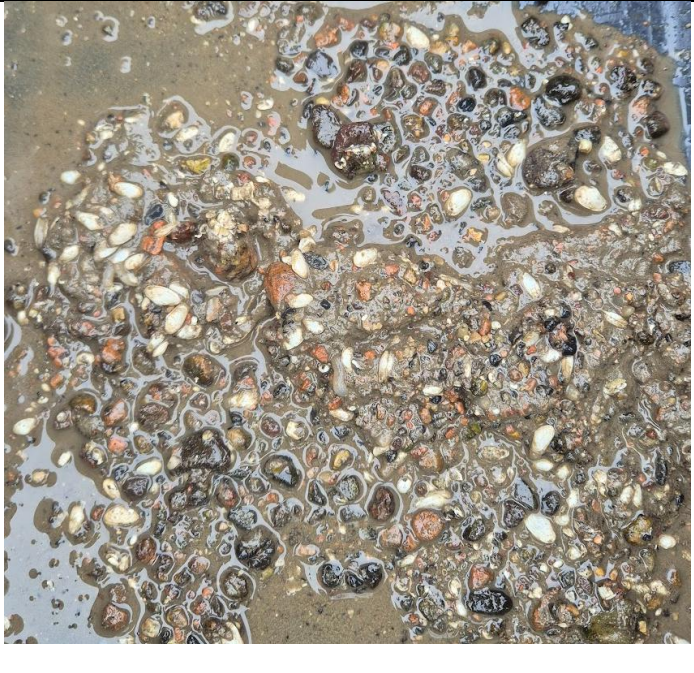
3

Brun sand, grus, mange små skjell, ingen lukt
4

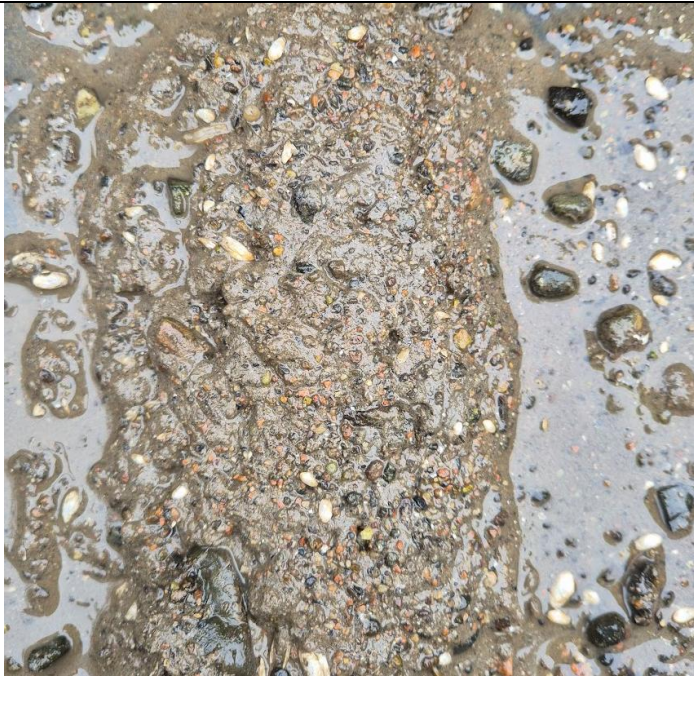
Brun sand, grus, mange små skjell, ingen lukt
