ROV-undersøkelse ålegras

Slemmestad

Oppdragsnavn **Slemmestad pumpestasjon- oppfølging i byggetid**
Prosjekt nr. **1350045676**
Mottaker **Asker kommune**
Dokument type **Notat**
Versjon **01**
Dato **27.11.2025**
Utført av **Melissa Jansen**
Kontrollert av **Hulda Bjørneklett**
Godkjent av **Tom Øyvind Jahren**
Beskrivelse **Billedokumentasjon av ålegrasforekomst i Slemmestadbukta som ble re-lokalisert av NIVA i juni 2023.**

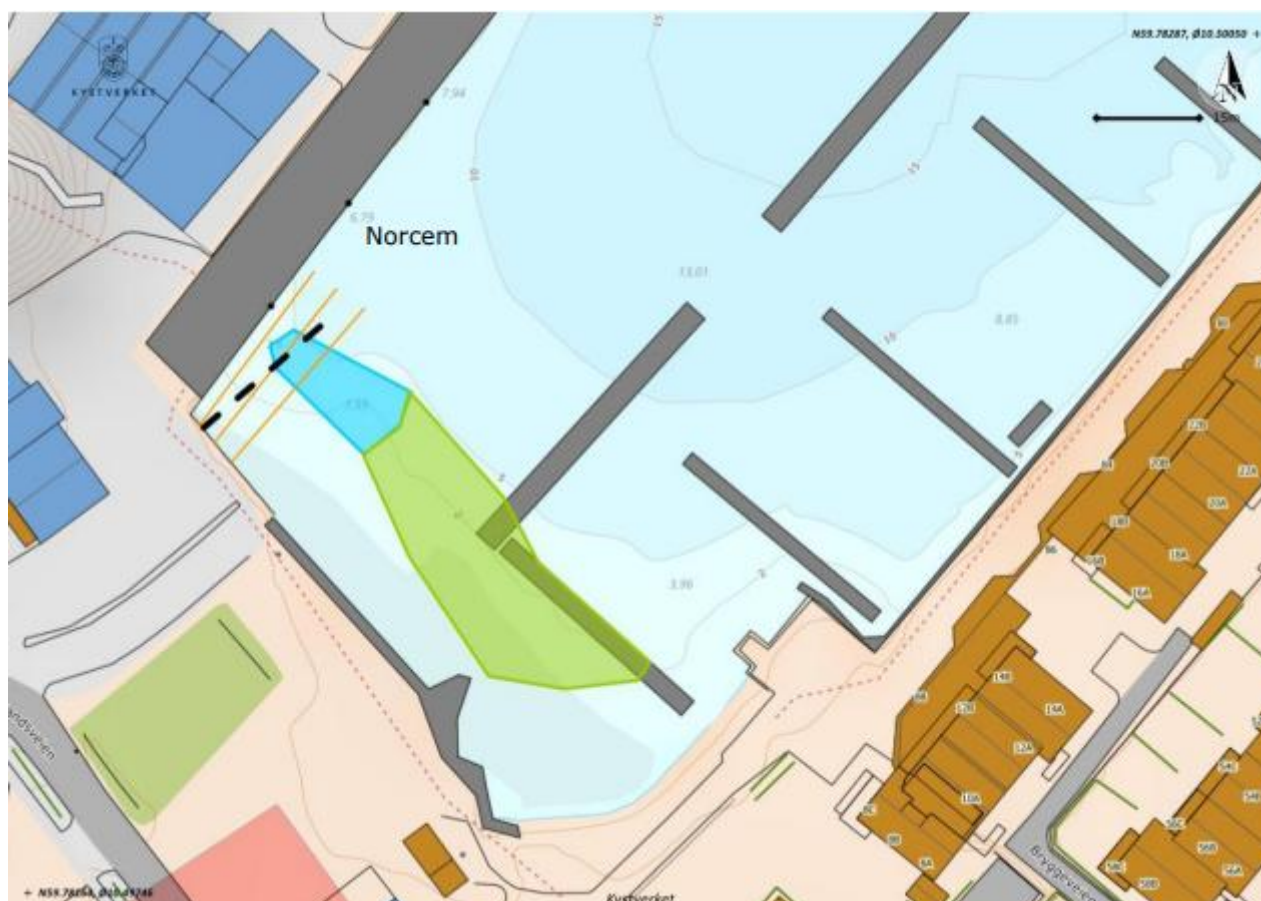
Figur 1. Sammenhengende ålegras (grønn polygon), spredt ålegras (blå polygon) som kartlagt av AFRY i 2020, omtrentlig plassering av landtak for sjøledninger (sort stipla linje), transekter filmet med ROV av Rambøll høsten 2022 (oransje linjer, ca. 25 m lengde) [3].

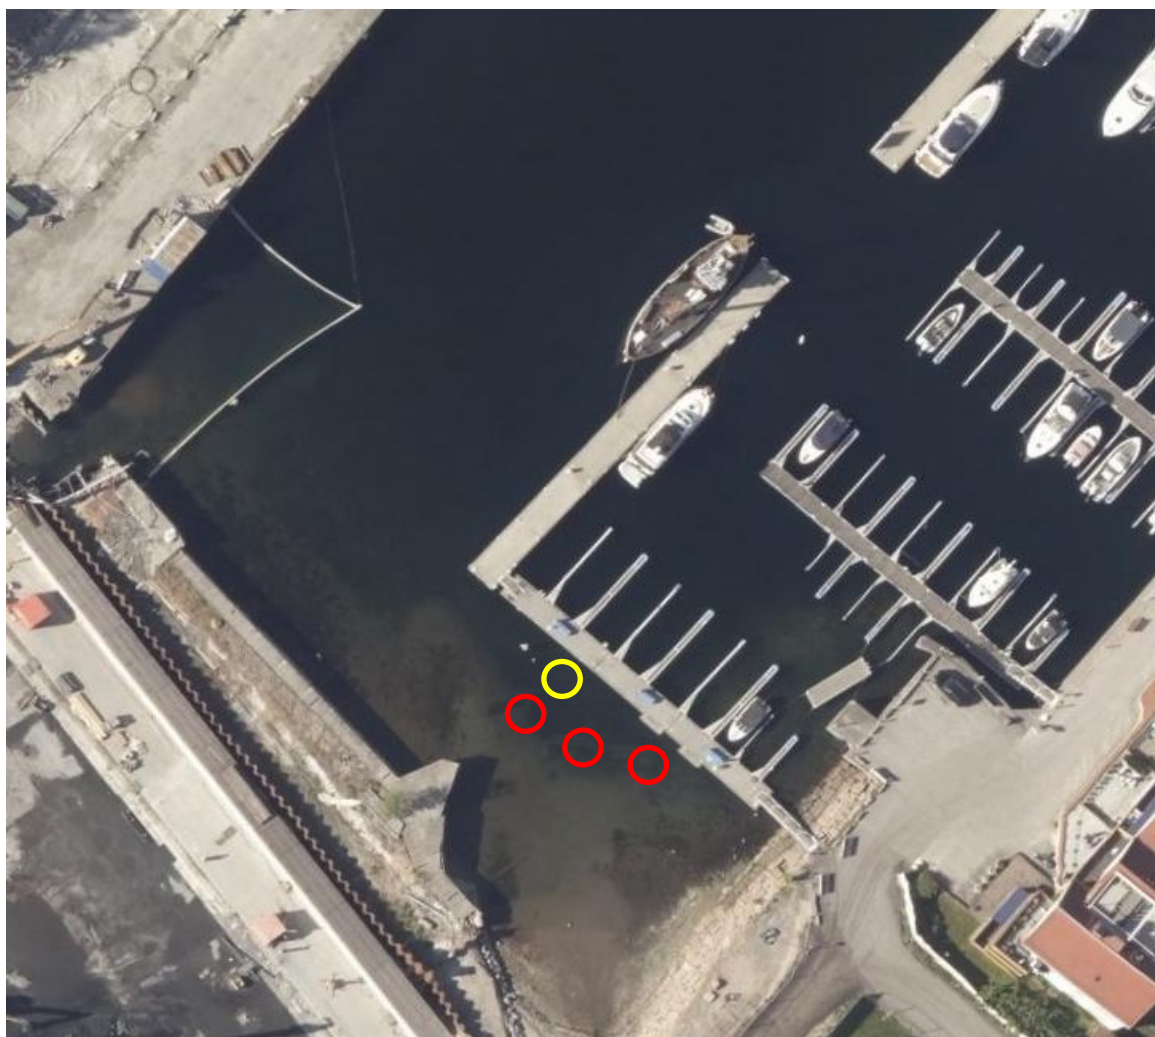
NIVA flyttet ålegras fra området lengst nord, til egnet område sør i bukta, ved den første flytebygga (se Figur 3). Transektene T0, T2 og T3 tar for seg området som ålegras ble flyttet til.

Figur 3. Kartutsnitt viser omtrentlige områder hvor ålegras ble re-lokalisert av NIVA i 2023. Gul sirkel representerer hovedområdet, røde sirkler er områder hvor resterende planter ble plassert. Flyfoto er hentet fra google maps [4].

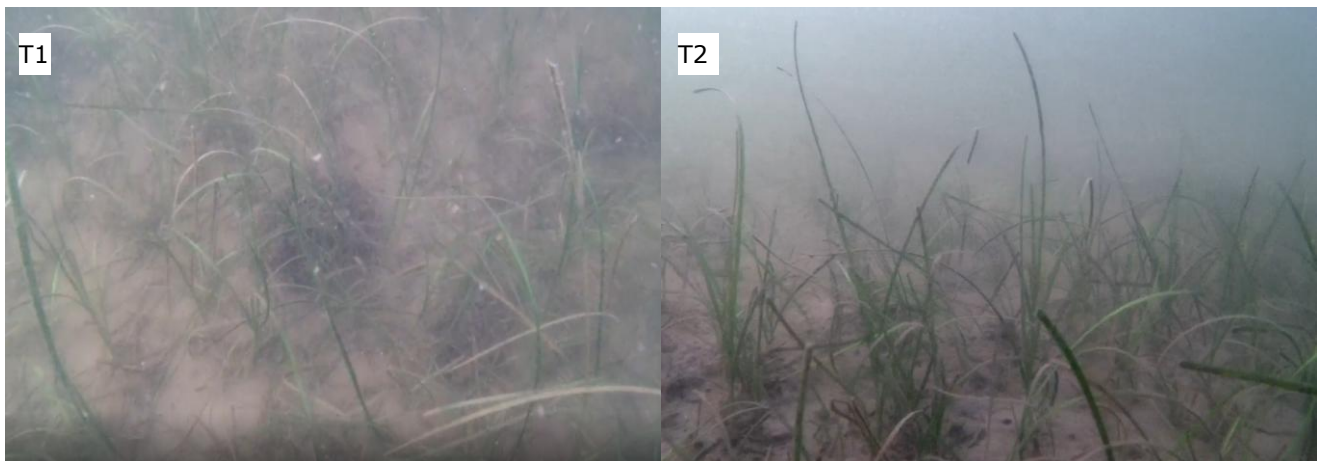
Figur 5. Bilder av ålegras langs transekt T1 og T2.

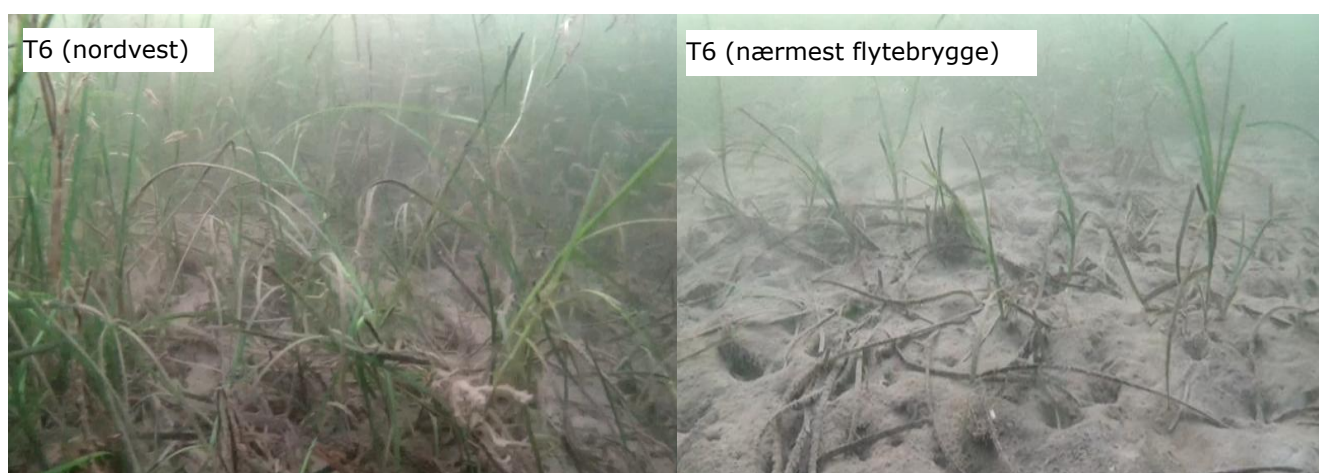
Langs transekt T6 er ålegraset spredt, og det meste er tilsynelatende dødt nærmest flytebyggen. Området viste tegn til nedslamming som sannsynligvis påvirker ålegraset negativt her. Mot slutten av transektet er det tettere forekomst av levende ålegras. Mest sannsynlig er dette området siste strekning med ålegras, det blir dypere lengre ut i bukta og det ble ikke observert ålegras på dypere grunn langs dette transektet. Ved transekt T7 er det ikke observert ålegras med unntak av noen mulige enkeltplanter. Dybden langs dette transektet var mellom 5-9,5 m.

Figur 8. Bilder av ålegras langs transekt T6.
