SØKNAD OM MIDLERTIDIG UTSLIPPSTILLATELSE FOR KROGSTAD BIOGASSANLEGG

Søknad om midlertidig utslippstillatelse
for Krogstad biogassanlegg

Søknad om midlertidig utslippstillatelse

KARTLEGGING AV FØR-TILSTAND I DJUPDALSBEKKEN OG KROGSTADBEKKEN

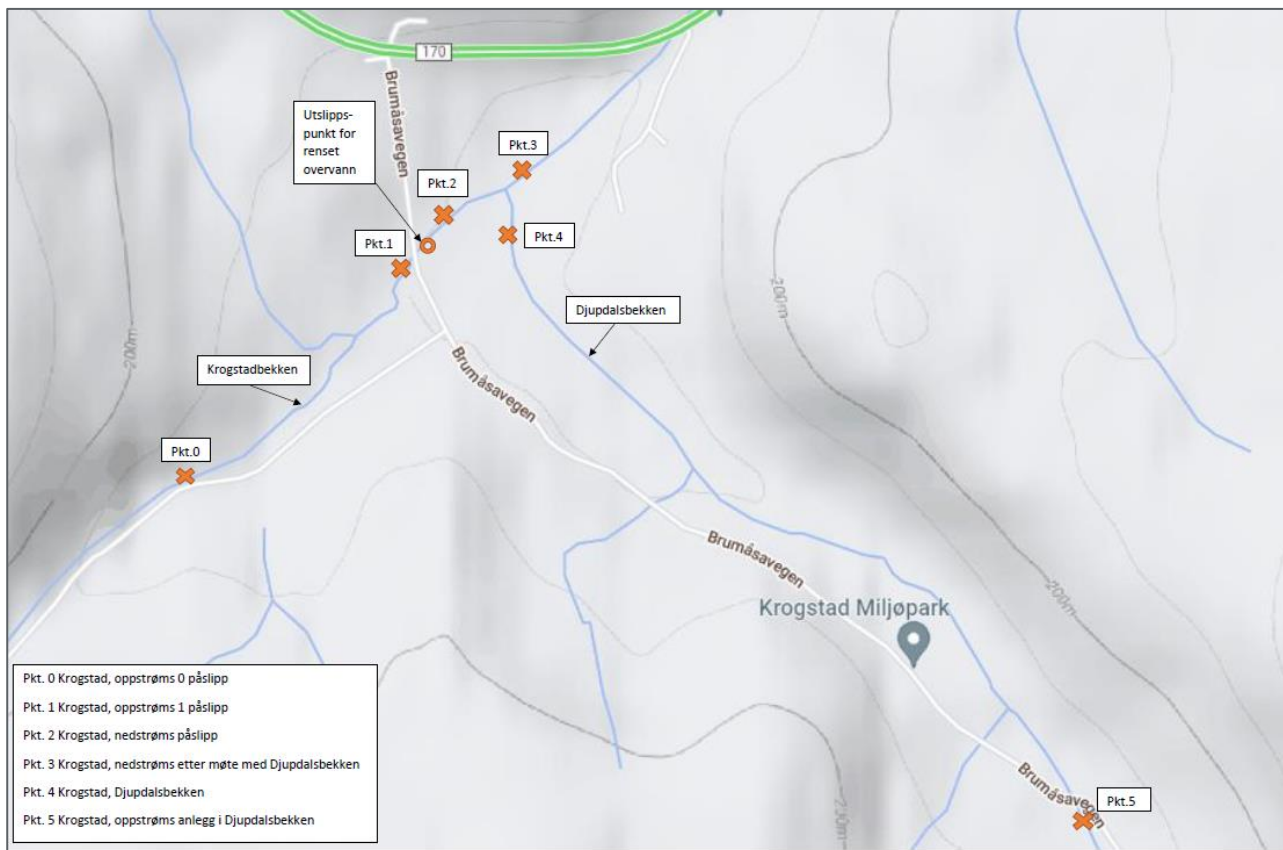
Figur 4-2: Kart som viser målestasjoner i Krogstadbekken og Djupdalsbekken oppstrøms og nedstrøms Krogstad Miljøpark. Kilde: NRVA.

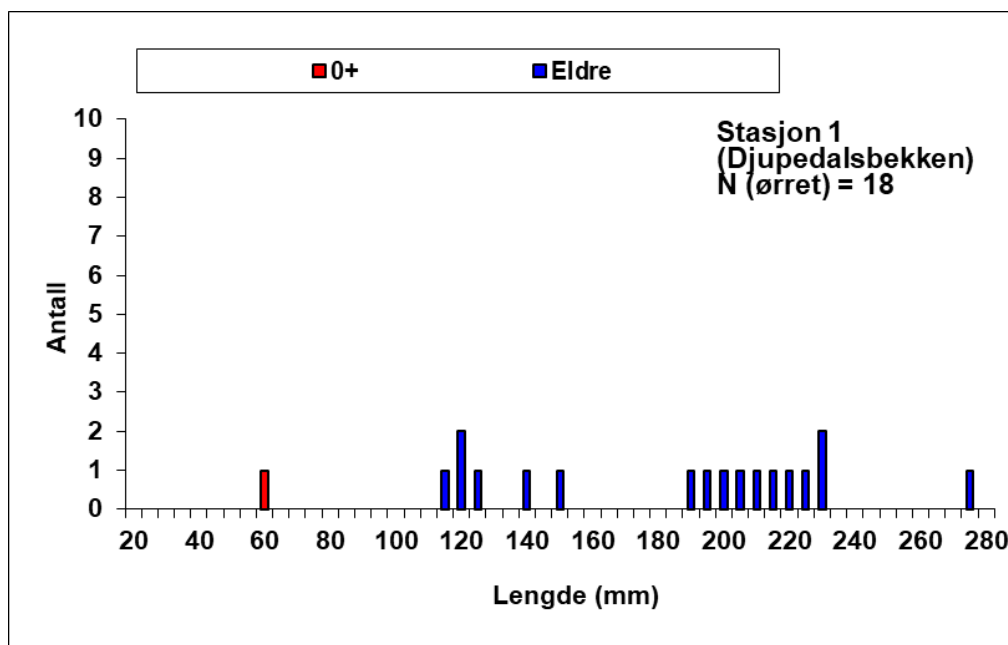
Figur 4-1. Alder og lengdefordeling for Djupedalsbekken.

Alder og lengdefordeling viser at ørreten i Djupdalsbekken har hovedsaklig lengder over 10 cm, med en gjennomsnittslengde på 18,3 cm (Figur 4-1). Lengdefordelingen til ørreten fanget i Krogstadbekken har lengder hovedsaklig over 10 cm, og kun eldre ørreter. Den lengste ørreten ble målt til 31 cm (Figur 4-2).

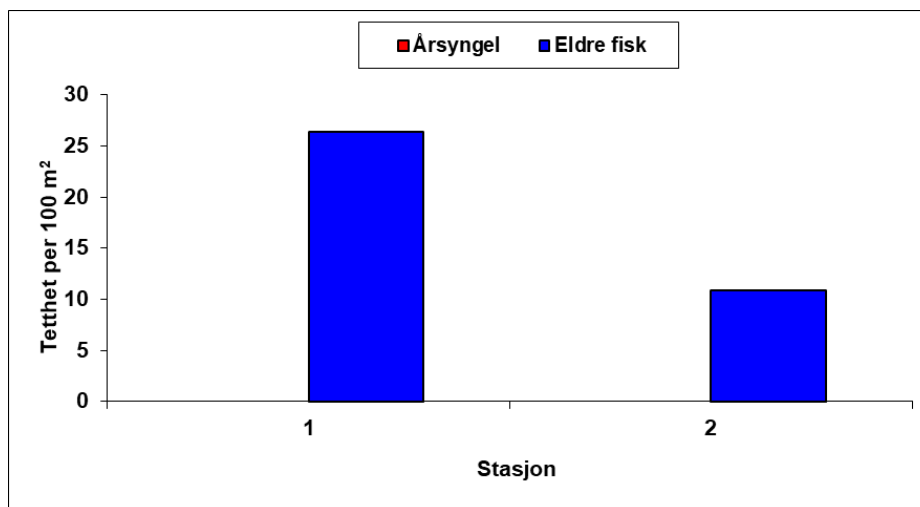
Figur 4-3. Tetthet av ørret i stasjon 1 (Djupdalsbekken) og stasjon 2 (Krogstadbekken).

Høyeste tetthet av ørret ble registrert i Djupedalsbekken med 26 ørret per 100 m².

Tettheten av eldre fisk i Krogstadbekken var 14 ørret per 100 m² (Figur 4-3).

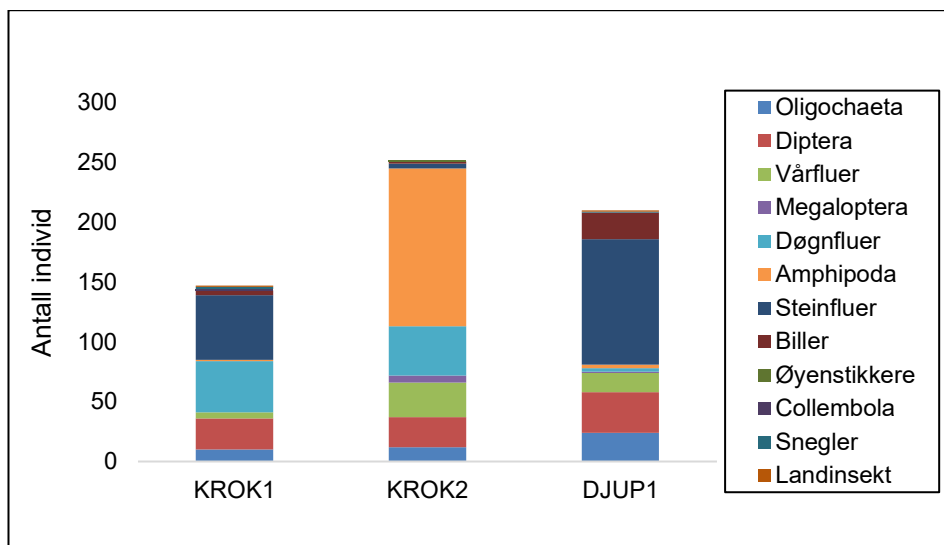
Figur 4-6. Artssammensetning av registrerte bunndyrgrupper for Krogstadbekken (KROK 1 og KROK 2) og Djupdalsbekken (DJUP 1).

Det ble funnet totalt 28 arter fordelt på 24 familier over 12 ulike bunndyrgrupper. Høyeste mengde av bunndyr ble registrert i Krogstadbekken stasjon 2 og færrest i Krogstadbekken stasjon 1. Derimot hadde Krogstadbekken stasjon 1 flest arter, med steinfluearter som dominerende gruppe. I Krogstadbekken stasjon 2 var gruppen amphipoda dominerende, og i Djupdalsbekken var gruppen steinfluer dominerende (Figur 4-6).
