Skjema for søknad om mudring, dumping og utfylling i sjø og vassdrag

Sedimentundersøkelse Lisleby fergeleie

Multiconsult har på oppdrag for Fredrikstad kommune gjennomført miljøteknisk undersøkelse av sedimentene ved Lisleby fergeleie i Fredrikstad. Bakgrunnen for undersøkelsen er planer om oppgradering av fergeleiet til el-fergedrift.

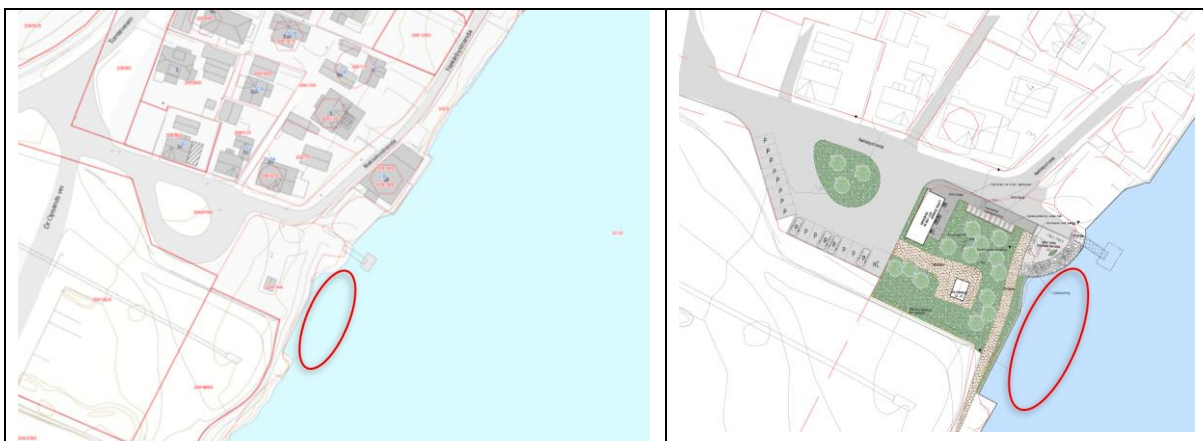
Figur 1 Figuren til venstre illustrerer dagens situasjon og figuren til høyre planlagt oppgradering. Rød sirkel viser området som omhandles i denne datarapporten. Kilde: Multiconsult.

Fredrikstad kommune har planer om å oppgradere fergeleiet på Lisleby til el-fergedrift, se figur 1 for illustrasjon. I den forbindelse vil det være behov for forankring av ladeanordning på elvebunn ved dagens fergeleie. En slik forankring vil kunne påvirke sedimentene i nærområdet, og Fredrikstad kommune har engasjert Multiconsult for å kartlegge forurensningsnivået i sedimentene som kan bli berørt.

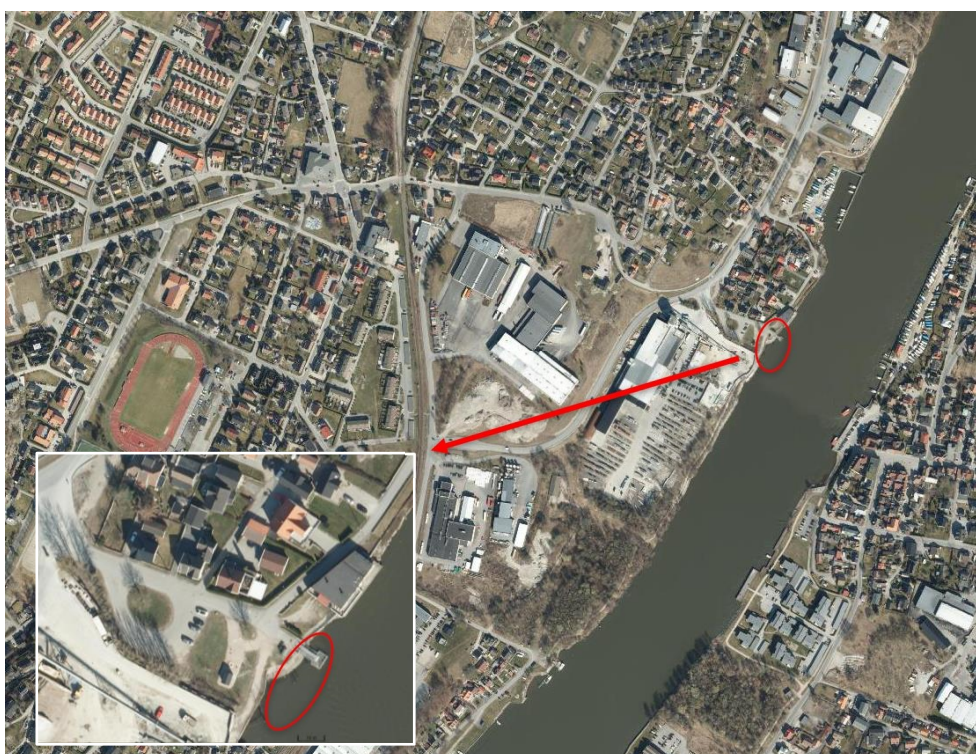
Figur 2 Oversiktskart som viser tiltaksområdet ved Lisleby i Fredrikstad kommune. Kilde: Finn.no

Tiltaksområdet som omfattes av denne datarapporten utgjør ca. 150 m².

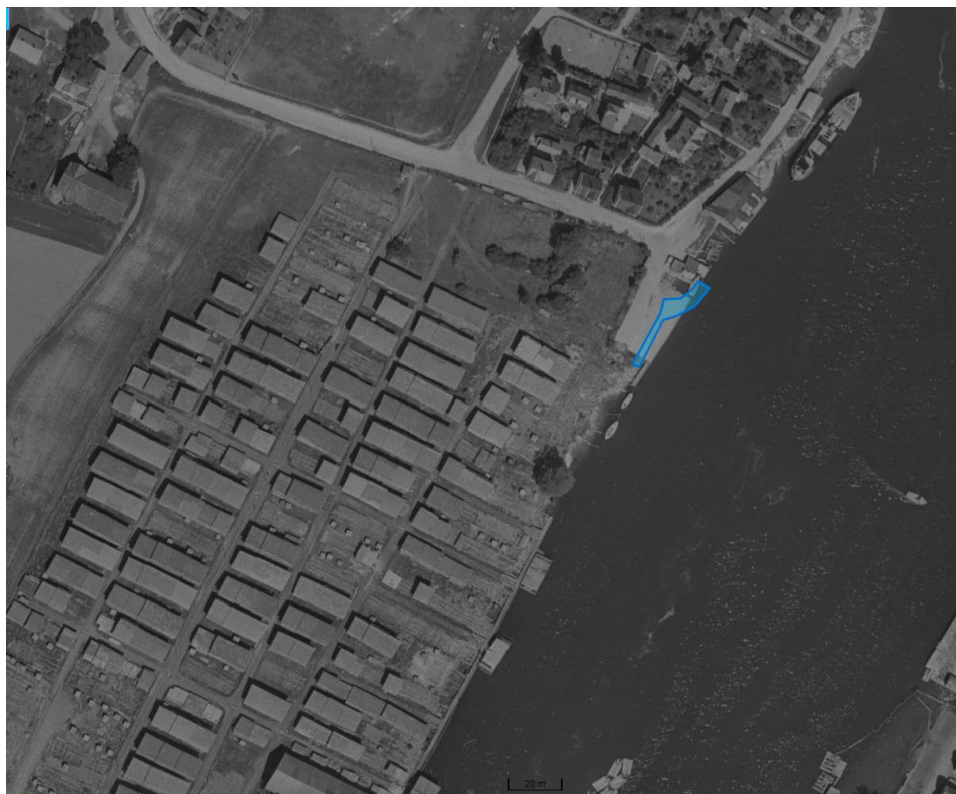
Bilde 2. Flyfoto fra 1955 som illustrerer arealbruken i og nær tiltaksområdet. Det er fylt ut og bygd en større brygge/kai. Blått omriss illustrerer området som omfattes av denne rapporten. Kilde: Finn.no

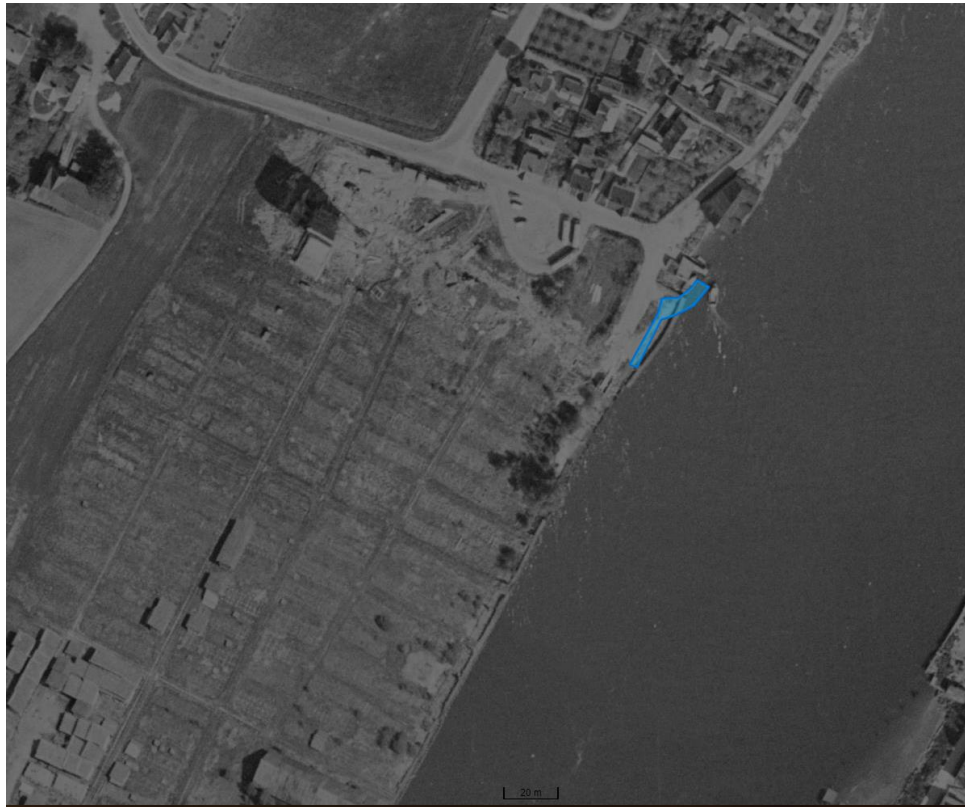
Bilde 3. Flyfoto fra **1963** som illustrerer arealbruken i og nær tiltaksområdet. Kai fra 1955 er bygd om. Blått omriss illustrerer området som omfattes av denne rapporten. Kilde: Finn.no

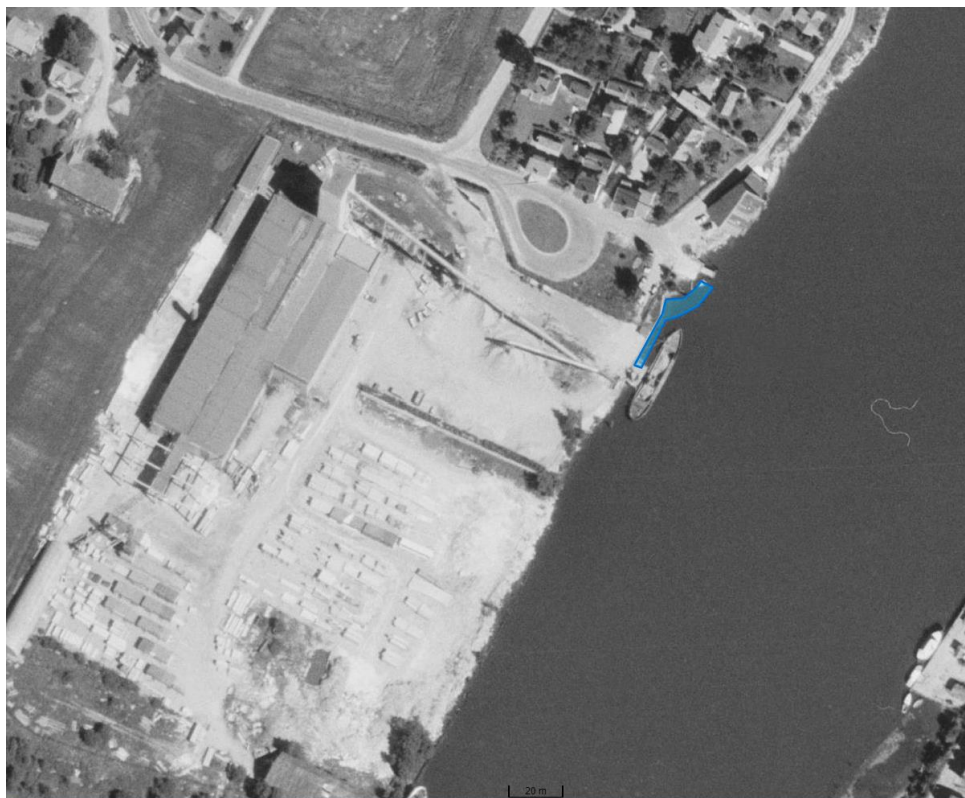
Bilde 4. Flyfoto fra **1978** som illustrerer arealbruken i og nær tiltaksområdet. Brygge er delvis fjernet og er nå i mindre skala. Blått omriss illustrerer området som omfattes av denne rapporten. Kilde: Finn.no

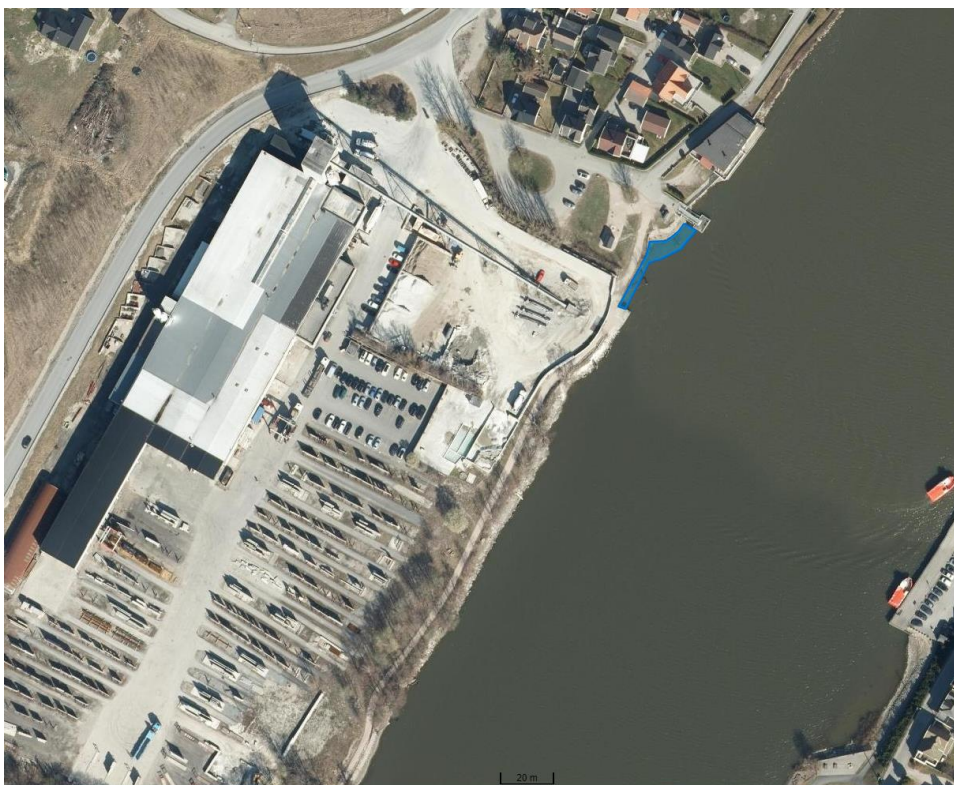
Bilde 6. Flyfoto fra **2019** som illustrerer arealbruken i og nær tiltaksområdet. Dagens situasjon med fergeleie. Blått omriss illustrerer området som omfattes av denne rapporten. Kilde: Finn.no

Historiske bilder viser at det har vært kai og brygger i ulike størrelser på området opp gjennom årene. Bilde 1 – 4 illustrerer utviklingen av området fra perioden 1947-1978 og fram til i dag.

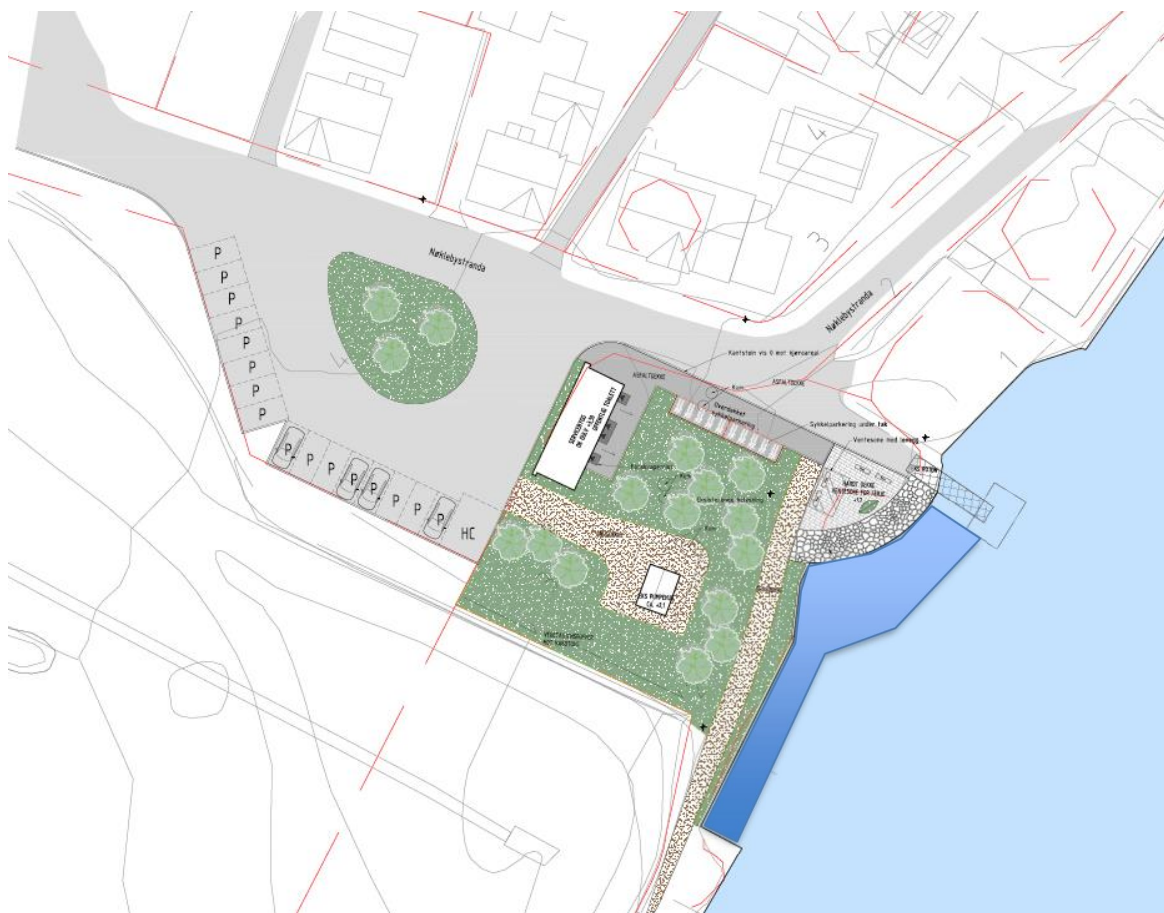
Figur 3. Utomhusplan som viser omtrentlig tiltaksområde tegnet inn.

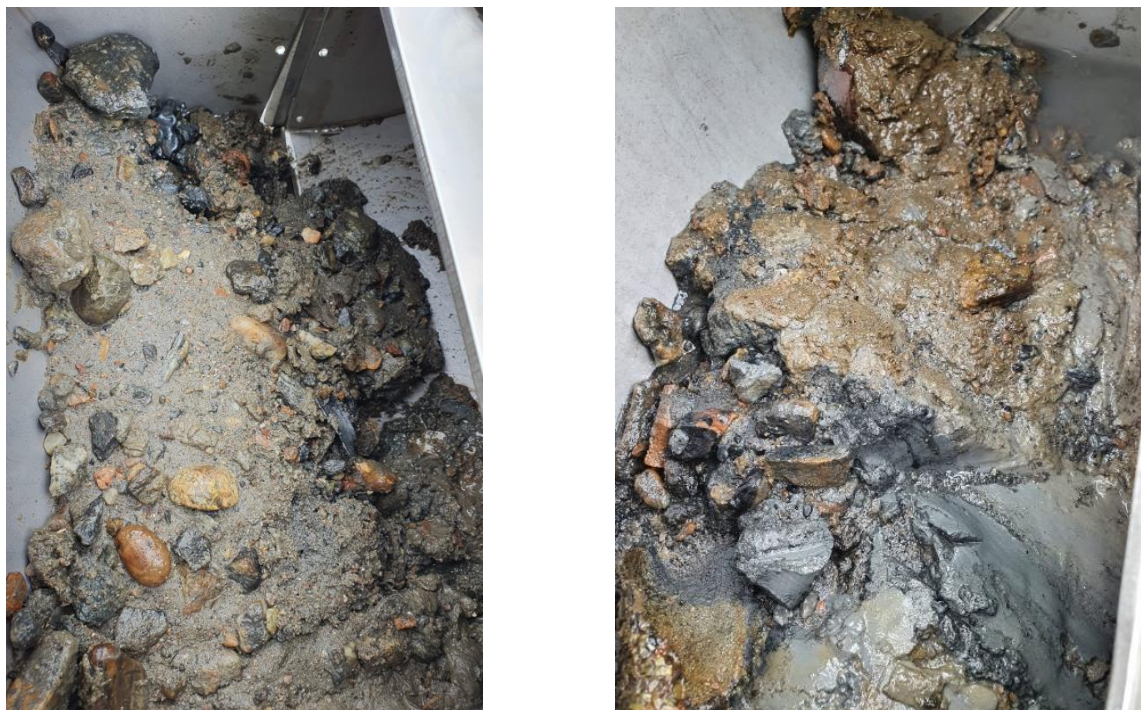
Figur 5. Bilder fra prøve P1 og P2.

Stasjon	Prøvetatt	Dybde meter	Feltobservasjoner
P1	8.9.2020	2,5	Sand og småstein med lite finstoff. Ingen lukt
P2	8.9.2020	3	Sand, småstein, teglrester, noe leire. Lite finstoff. Ingen lukt
P3	-	2,5	-

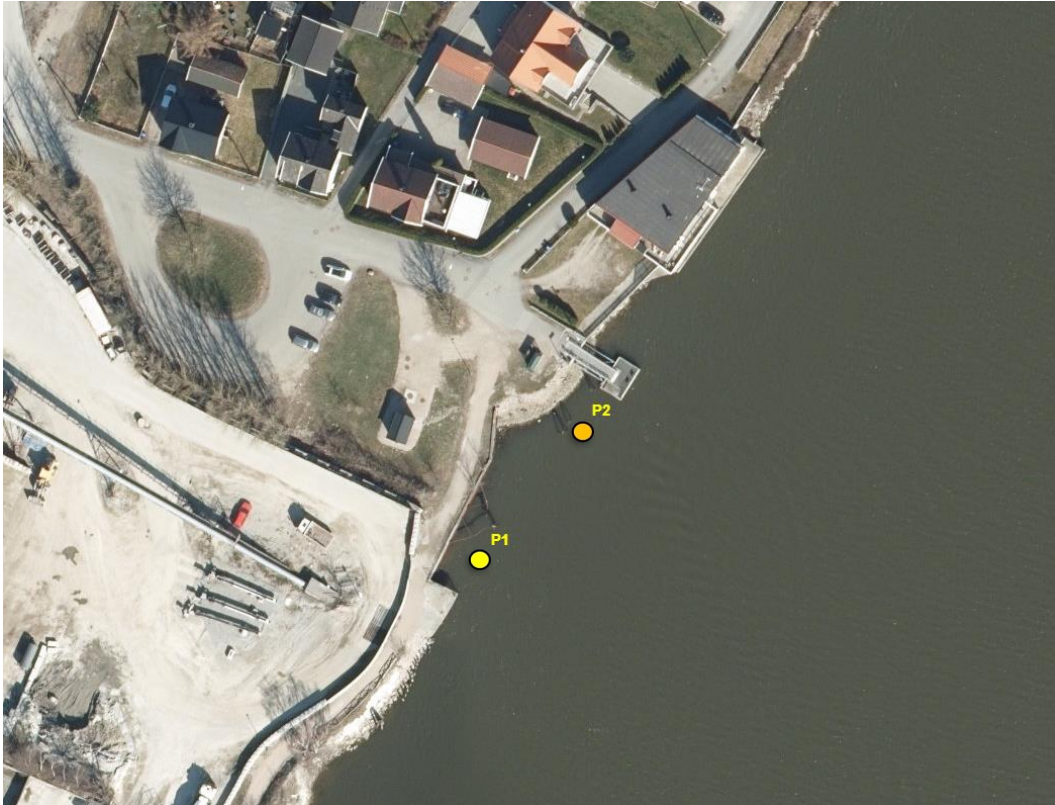
Figur 6. Kart som viser resultatene fra de kjemiske analysene, fargekodet etter tilstandsklassene iht. Miljødirektoratets veileder 02:2018.

Resultatene viser at det er noe høyere konsentrasjoner av miljøgifter i P2 enn i P1. For både P1 og P2 viser resultatene forholdsvis lave konsentrasjoner av tungmetaller. Mens begge prøvene har nivåer av PCB og TBT (tinnorganiske forbindelser) tilsvarende tilstandsklasse 3. Prøve P2 har i tillegg konsentrasjoner av naftalen, acenaften og pyren på samme nivå. For antracenen tilsvarende konsentrasjonen i P2 tilstandsklasse 4. Antracenenkonsentrasjonen som er påvist i P2 kan gi akutt toksisk effekt ved korttidseksponering.
