**Subject:** Lindøya Fergebase: Søknad om søknad om mudring i sjø etter forurensningslova Til Statsforvalteren i Oslo og Viken,

Datarapport Grunn, Prosjekteringsforutsetning og Geoteknisk vurdering

Nye Øybrygger ved Lindøya Øst, Lindøya Vest og Nakkholmen  
MILJØTEKNISKE SEDIMENTUNDERSØKELSER OG TILTAKSPLAN

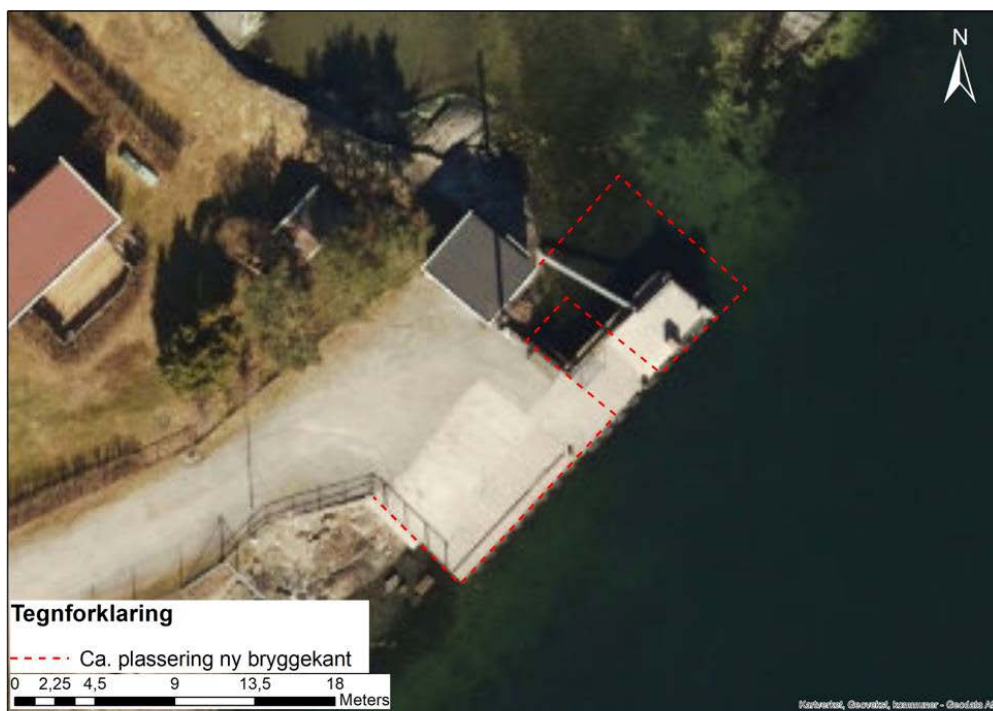
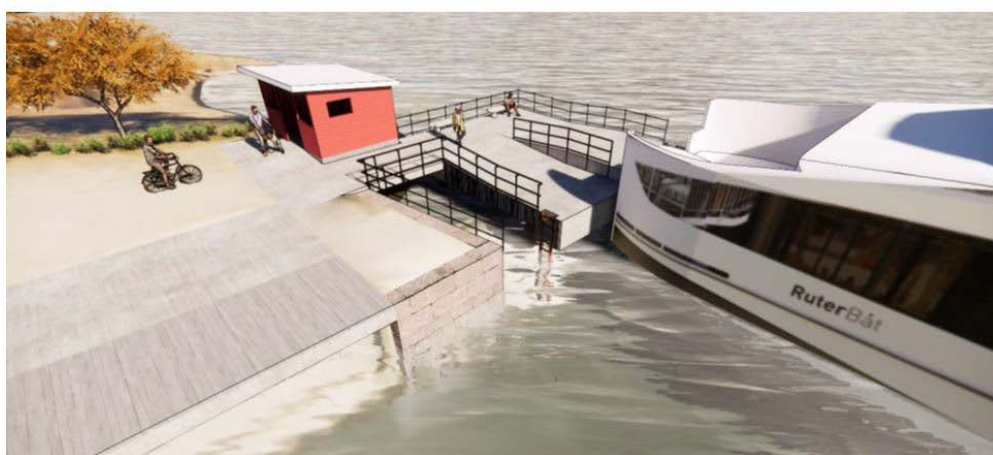
Figur 1-2: Øverst: Oversiktskart som viser dagens brygge ved Lindøya Øst. Rød stiple linje indikerer ca. plassering av bryggekant ved ny brygge. Nederst: Illustrasjon av hvordan byggen ved Lindøya Øst vil se ut.

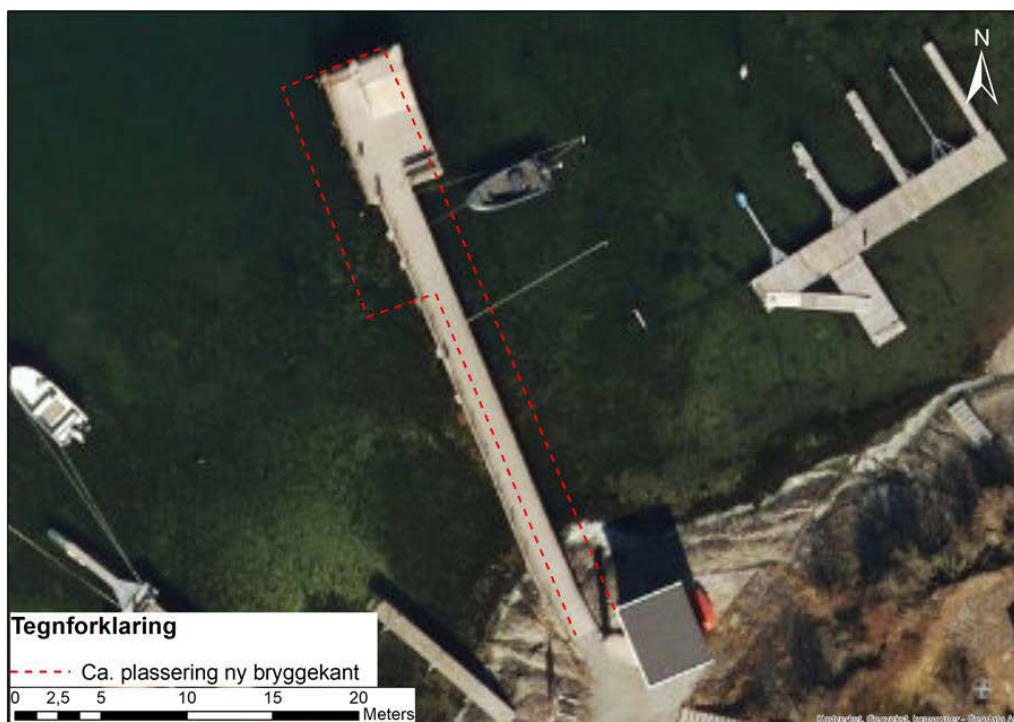
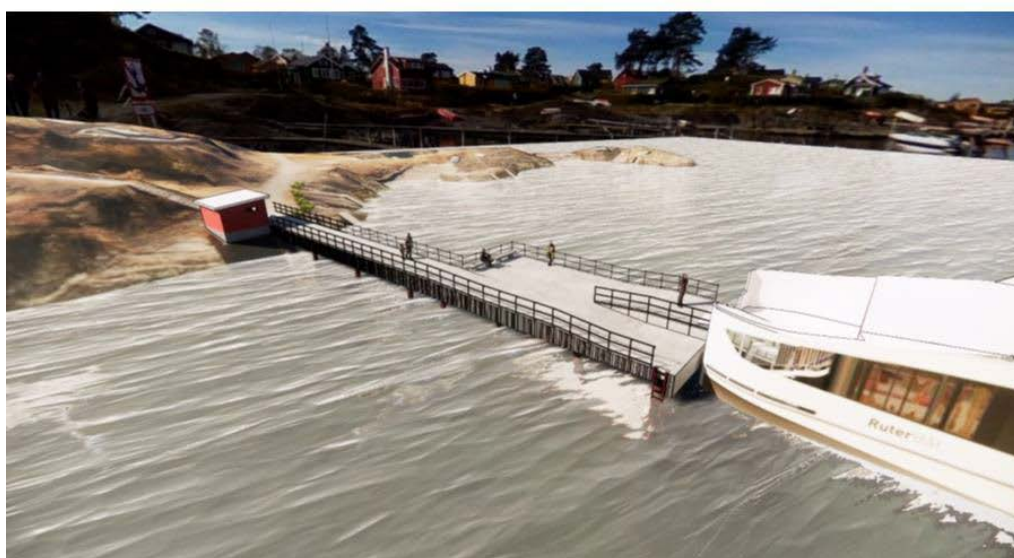
Figur 1-3: Øverst: Oversiktskart som viser dagens brygge ved Lindøya Vest. Rød stiplet linje indikerer ca. plassering av bryggekant ved ny brygge. Nederst: Illustrasjon av hvordan byggen ved Lindøya Vest vil se ut ved ferdigstilling.

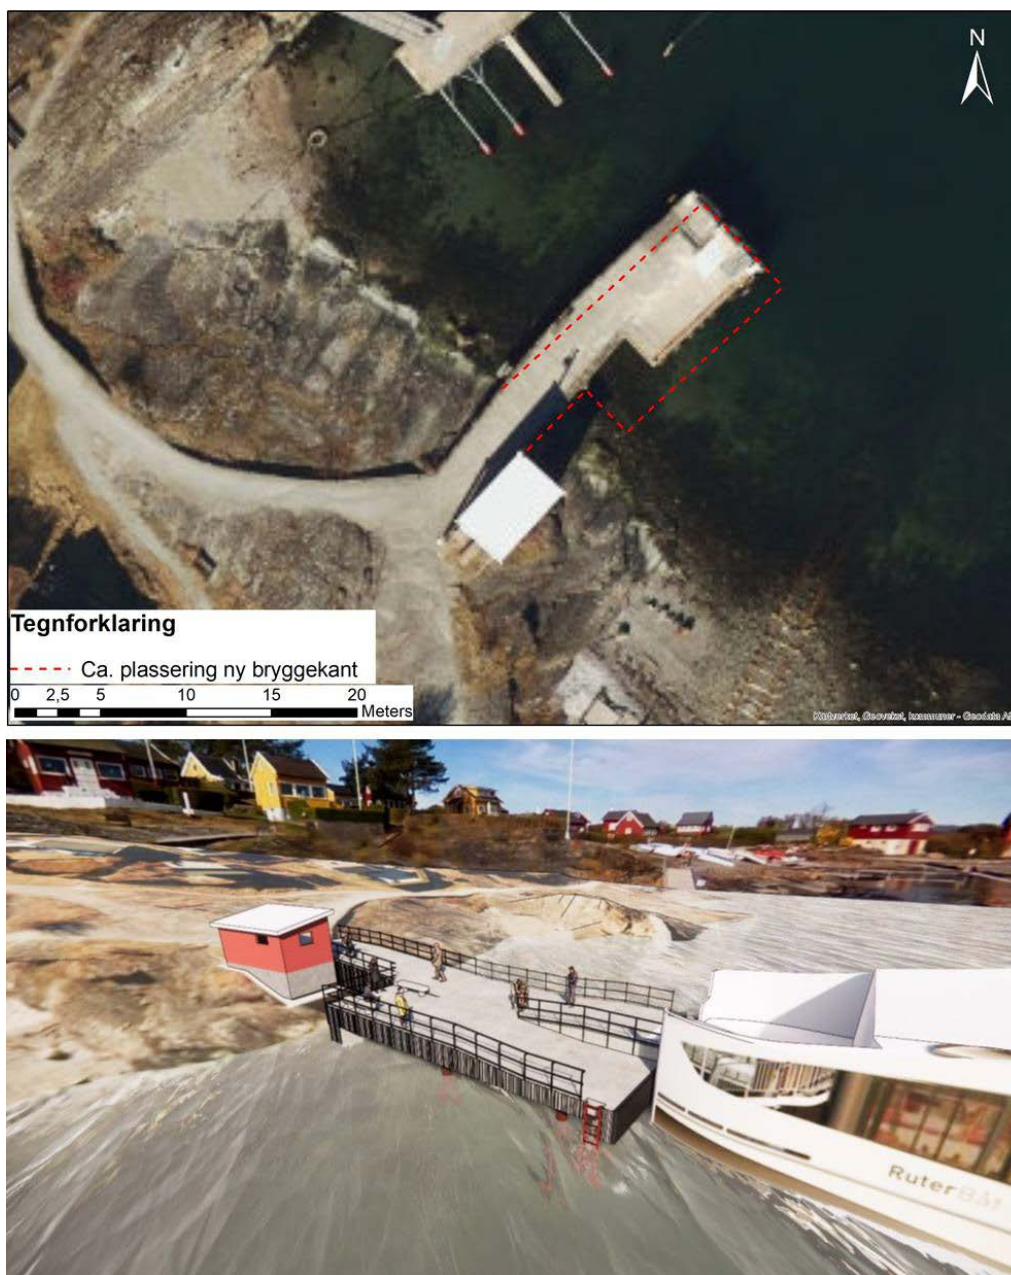
Figur 1-4: Øverst: Oversiktskart som viser dagens brygge ved Nakkholmen. Rød stiplede linje indikerer ca. plassering av bryggekant ved ny brygge. Nederst: Illustrasjon av hvordan byggen ved Nakkholmen vil se ut ved ferdigstilling.

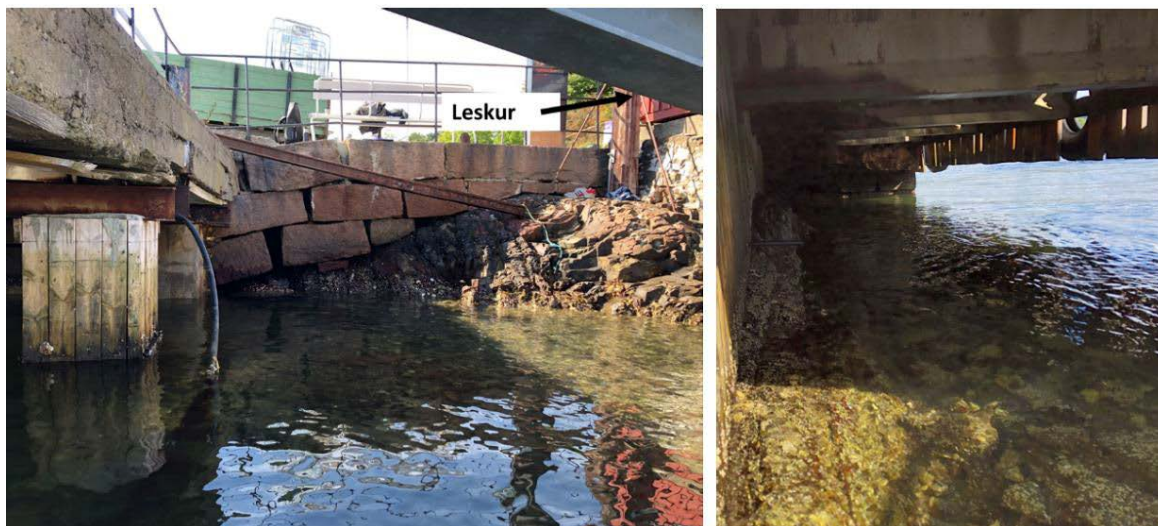
Figur 2-1: Til venstre: Bilde av området mellom eksisterende kai og leskur. Til høyre: Bilde fra under bryggen og som viser steiner som ligger tett på bunnen.

Det ble tatt prøver fra 3 stasjoner ved Lindøya Øst, med fire prøvepunkter pr. prøvestasjon (se Figur 2-2). Det var en del store stein på havbunnen rundt selve bryggen (se Figur 2-1). Området hvor det ble observert for mye stein til å kunne ta en sedimentprøve er skissert inn i Figur 2-2. Plassering av prøvepunktene måtte tilpasses etter dette. Beskrivelse av sedimenter er gitt i Tabell 2-1.

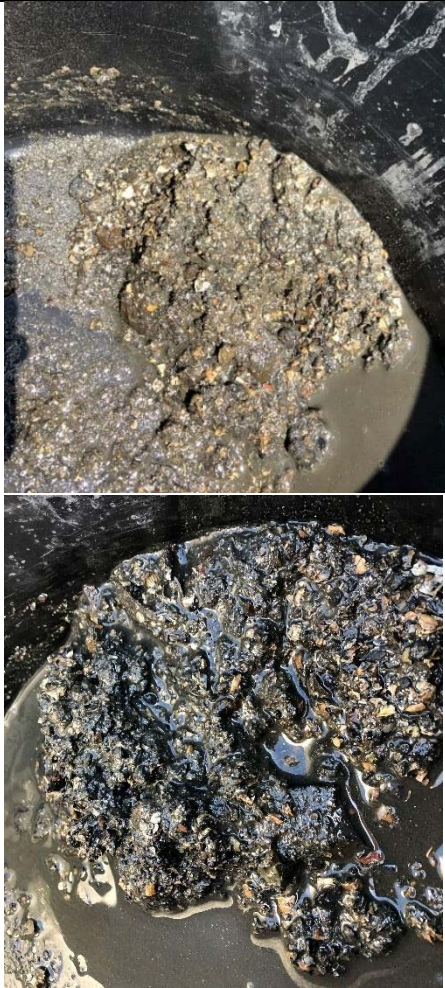
St. navn	Beskrivelse	Bilde
L.Ø.2	<p>Sedimentet består av sand, grus og mye knuste skjellfragmenter. Det var mindre svart farge på sedimentet enn observert ved L.Ø.1.</p> <p>Det ble observert noe svartfarget sediment i den ene del-prøven (bilde nederst).</p> <p>Konsistensen på del-prøvene var lik. Ingen lukt observert.</p>

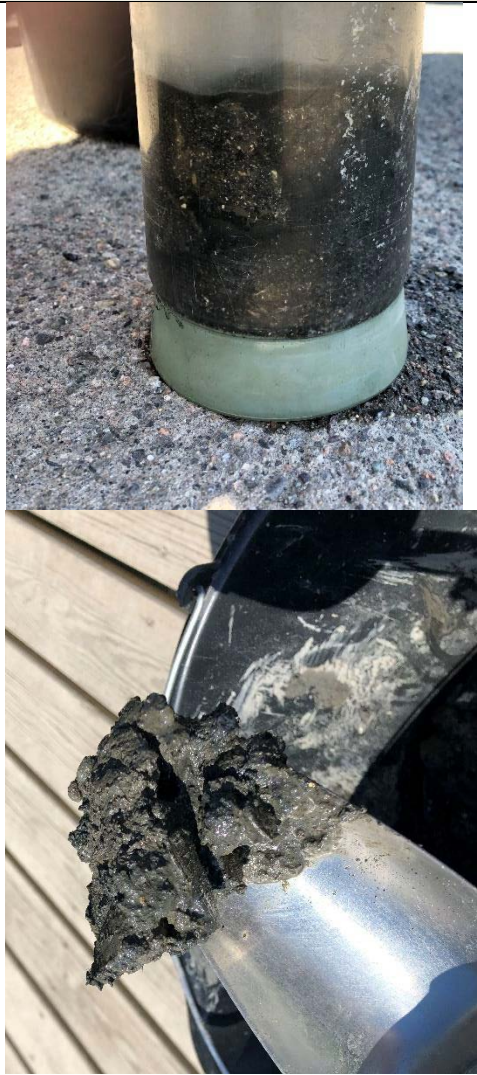
St. navn	Beskrivelse	Bilde
L.Ø.3	<p>Prøvene ble tatt med håndholdt kjerneprøvetaker. Det var en del stein i området, samt sedimentbunnen var kompakt. Prøvene ble tatt i områder der det ikke var stein.</p> <p>Sedimentene består av fin-grov sand med en del skjellfragmenter. Sediment var grå på farge og noe mer finkornet enn L.Ø.1 og L.Ø.2.</p>

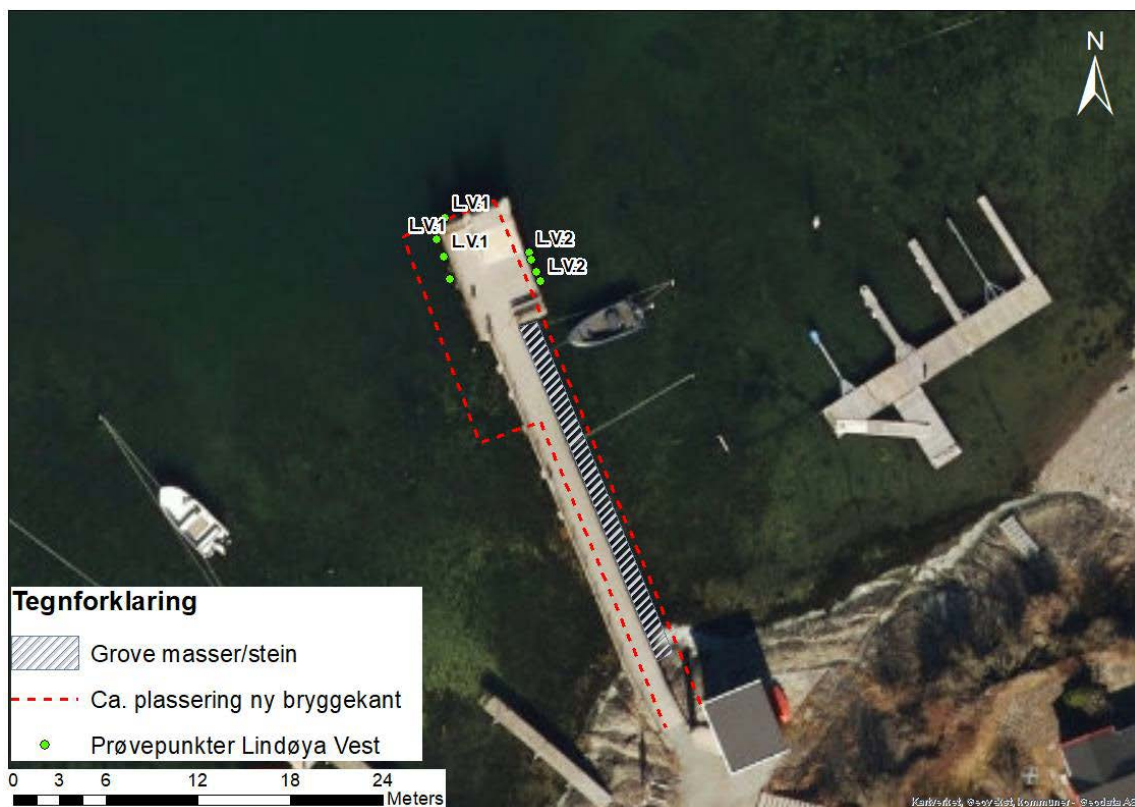
Figur 2-3: Kart som viser plassering av sedimentstasjonene ved Lindøya Vest. Området hvor det ikke var mulig å ta sedimentprøve pga. for mye stein er merket med grå farge

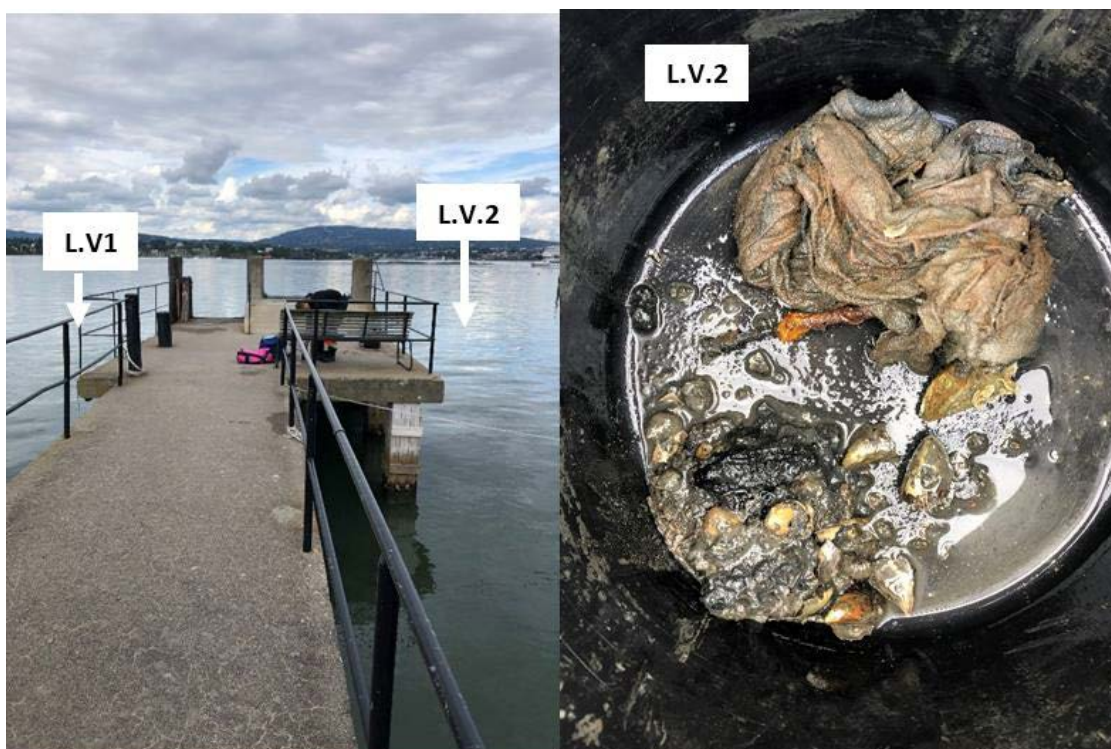
Figur 2-4: Venstre: Bilde av bryggen ved Lindøya Vest. Til høyre: Bilde av en grabbprøve hvor sediment ble drennert ut pga. inneholdt avfall ved L.V.2.

Treverket på bryggen rundt L.V.1 er kreosotimpregnert. Ved L.V.2 inneholdt grabbprøvetakeren en del avfall. Observert avfall var noe rustent metallskrot samt en gammel genser. Bilder av bryggen samt søppel funnet i sedimentene er vist i Figur 2-4.

L.V.2	<p>Sedimentet i prøvene var noe grovere enn L.V.1. 2 utkast med grabb kom opp uten prøve, men inneholdt noe avfall som metallskrot og tøystoff (Figur 2-4). Noen skjellfragmenter og grus innblandet. Sedimentet har noe innslag av mørkegrå sediment.</p>

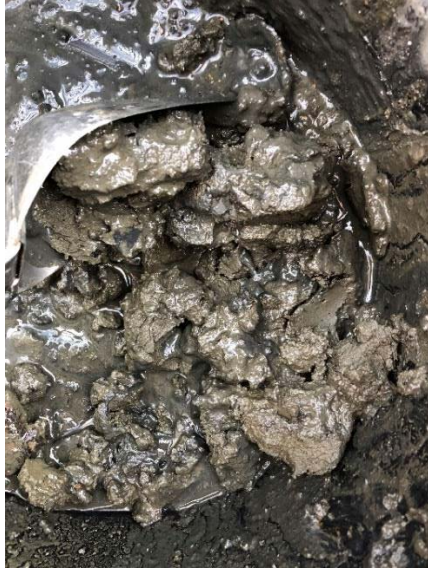
St. navn	Beskrivelse	Bilde
L.V.1	<p>Prøver tatt rundt bryggekant der Ruters ferge legger til. Tresviller på brygge lukter kreosot.</p> <p>Sedimentet er finkornet og ganske kompakt. Det er mykt, og grabbprøvetaker ble lett fylt opp i området. Litt mørkere sediment over lysere sediment.</p> <p>Ingen lukt.</p>

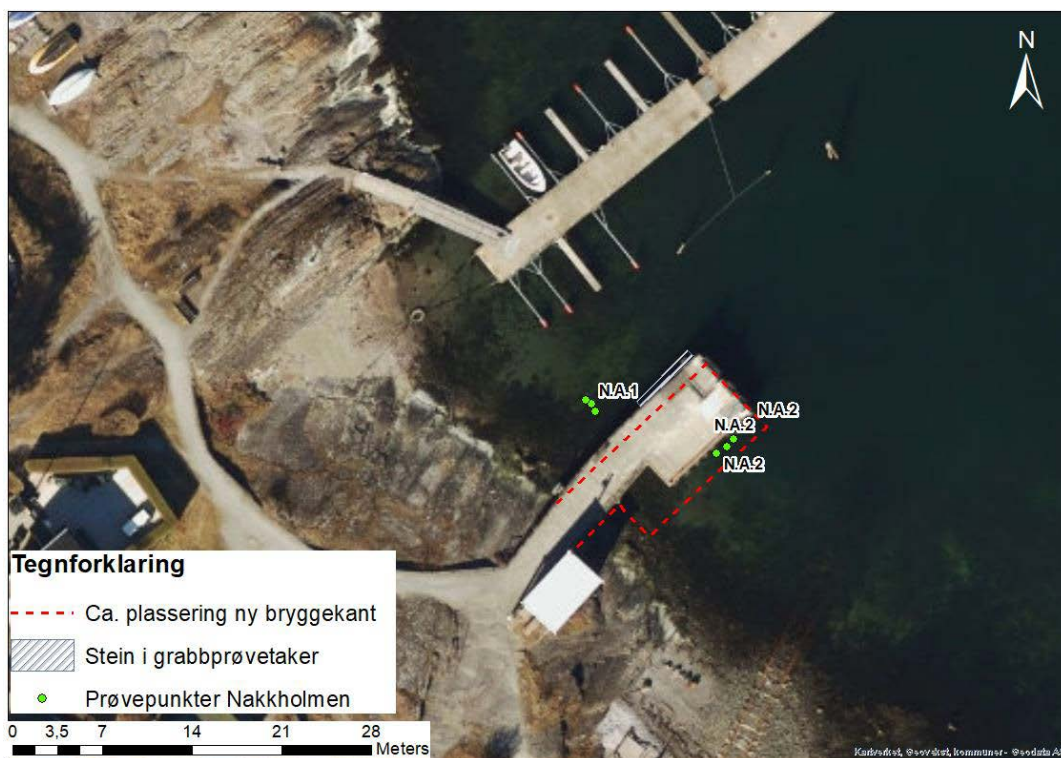
Figur 2-5: Kart viser plassering av de to prøvetakningsstasjonene N.A.1 og N.A.2 ved Nakkholmen. N.A.2 ble tatt ved bruk av grabb, og N.A.1 ble tatt med kjerneprøvetaker.

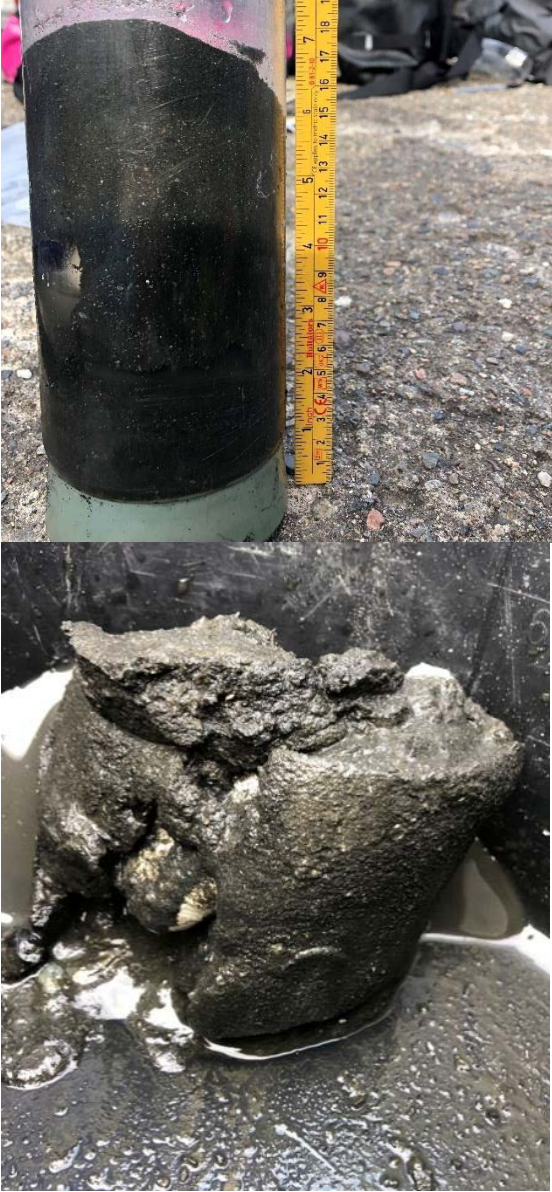
St.navn	Beskrivelse	Bilde
N.A.1	<p>Sedimentprøvene ble tatt ved bruk av kjerneprøvetaker. Det var ingen bløtbunn inntil land og prøvene ble tatt på det grunneste området der det var bløtbunn, og hvor var mulig å presse ned en kjerne. Det var ikke mulig å gå lengre ut å ta flere prøver da det ble fort for dypt.</p> <p>Sedimentet består av grovkornet sand med en del skjellfragmenter. Det var ikke mulig å se noe lagskille i profilet til sedimentkjernen. Sedimentet så homogent ut. Kjernen ble snittet slik at prøven består av de øverste 10 cm av sedimentoverflaten.</p>

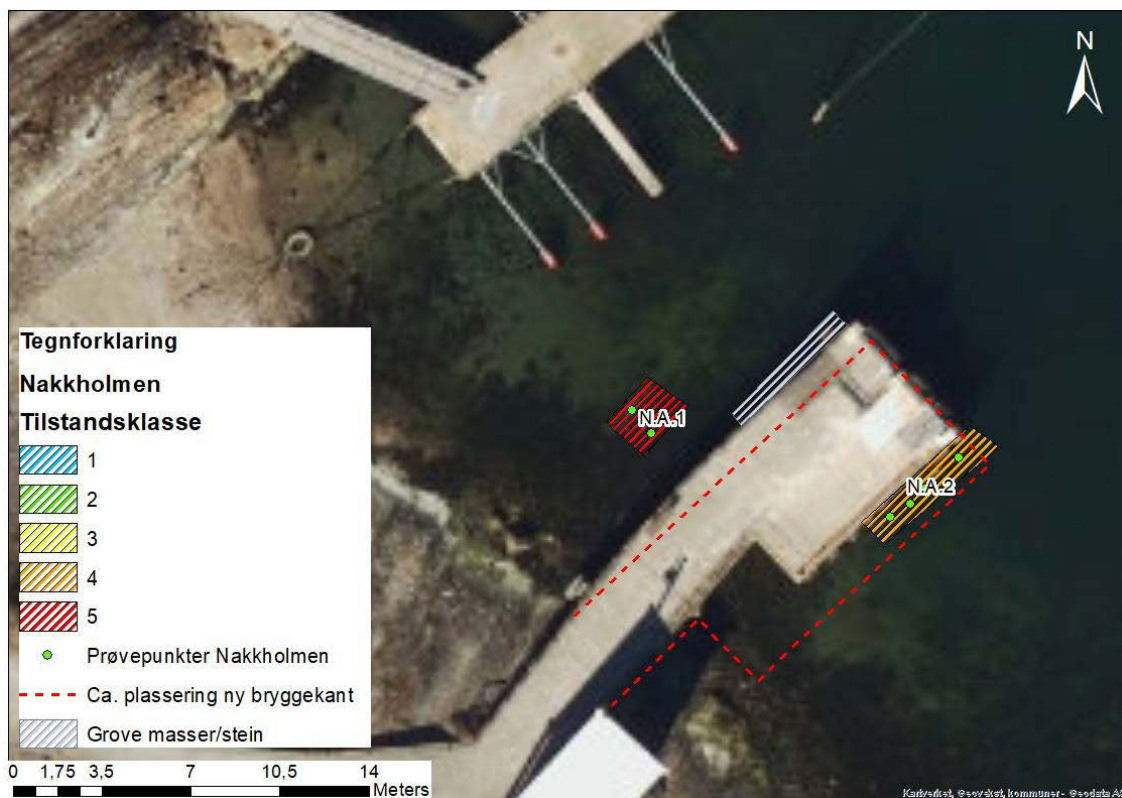
Figur 4-4: Påvist forurensing ved Nakkholmen. N.A.1 er forurenset innen tilstandsklasse 5 og N.A.2 er forurenset innen tilstandsklasse 4.

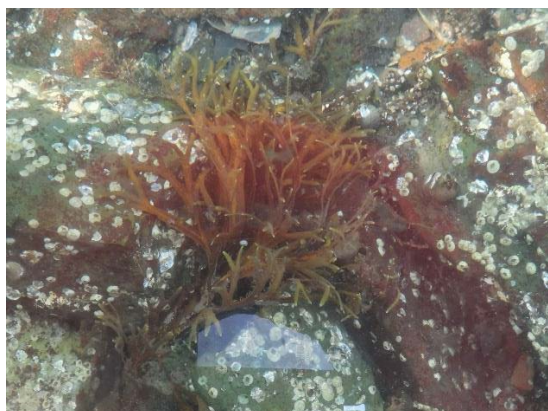
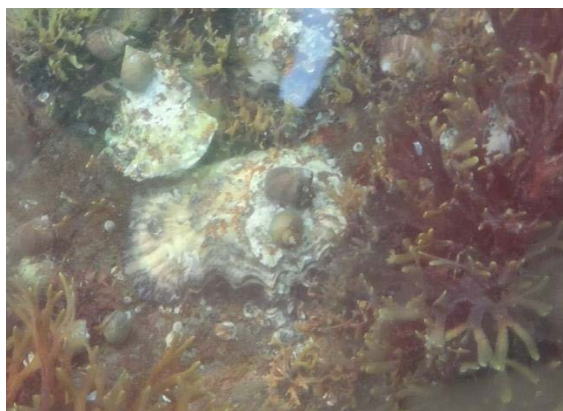
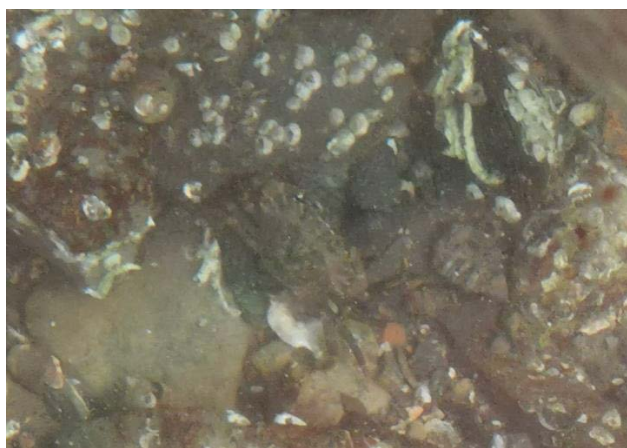
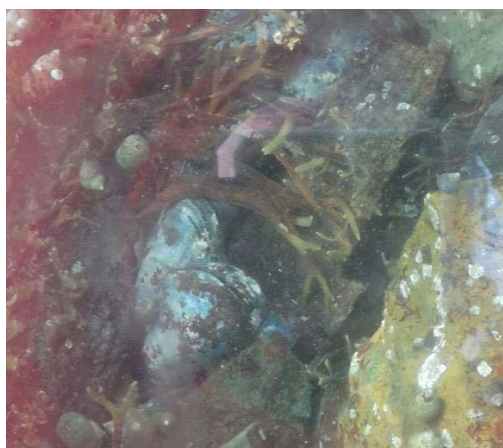
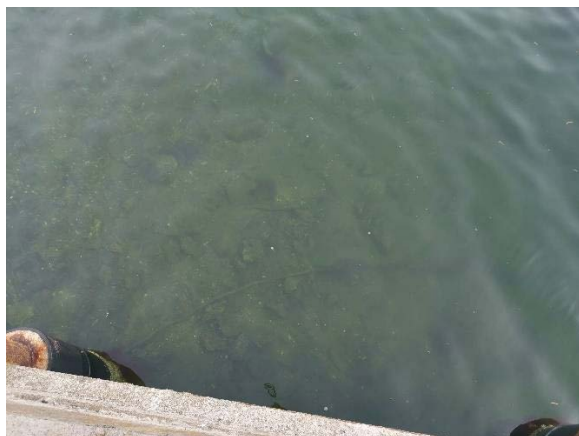
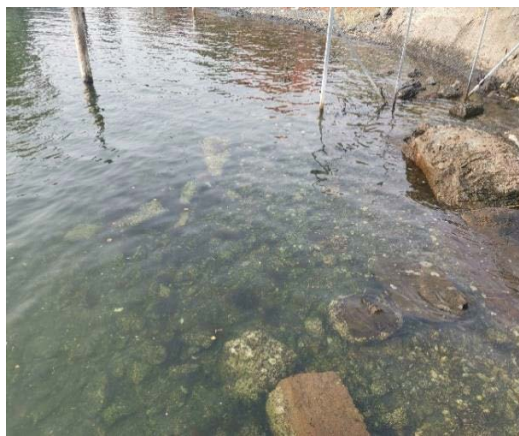
Figur 3-4. Bunnsstrat rundt bryggen på Lindøya øst.

Littoralen ble havbunnen undersøkt med vannkikkert. Havbunnen besto av steiner og større blokker dekket av rur som gradvis går over til sand/ mudderbunn lengre ut. Observert små stimfisk, strandkrabbe, sandreker, blåskjell og stillehavsøsters (Figur 3-4).

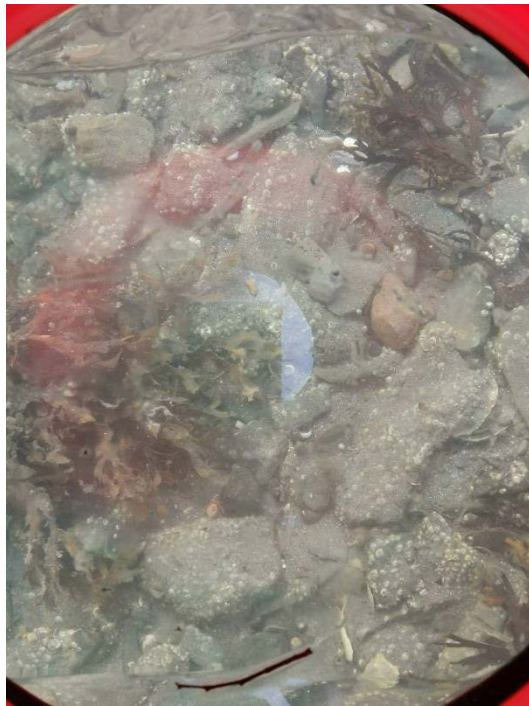
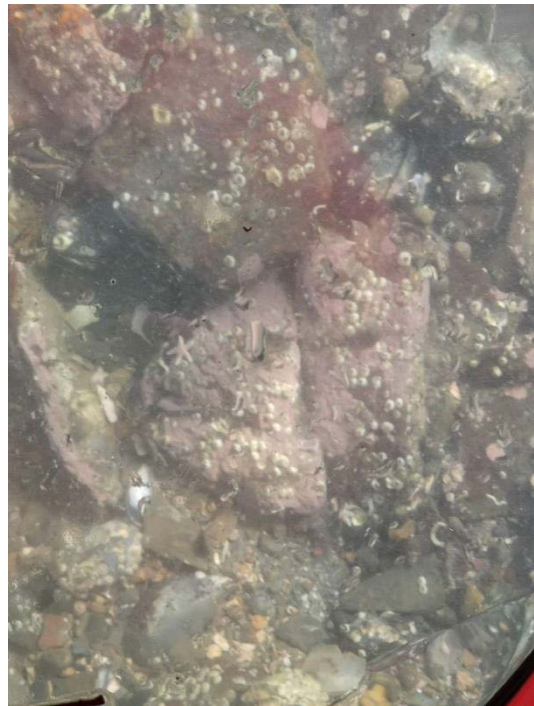
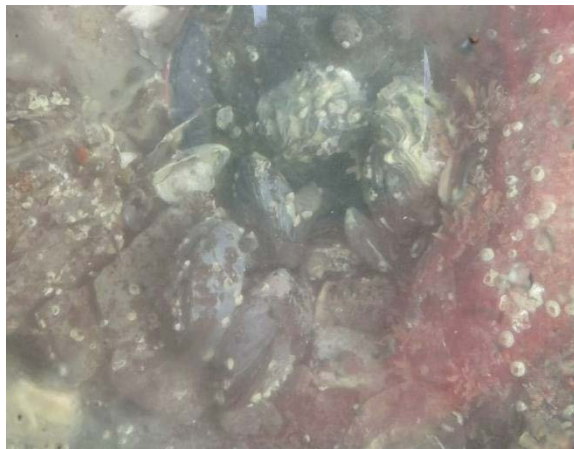
*Figur 5-8. Bunnssubstratet rundt Nakkholmen brygge. Bilde A viser tang som dominerte området. Bilde B viser sjøstjerne. Bilde C viser funn av levende og tomme blåskjell.*

I strandsonen består havbunnen av finere sedimenter og noe steiner dekket av rur, og en god del tang. Observert småfisk i stim, sjøstjerner, strandkrabber, sandreker, blåskjell og stillehavsøsters (Figur 5-8). Det ble ikke observert rødlista arter under befarig.
